## Dzieje odbudowy mozaikowej figury Madonny w zamku malborskim

### The story of the reconstruction of the mosaic figure of the Madonna in Malbork castle

Mariusz Mierzwiński, *Dzieje odbudowy mozaikowej figury Madonny w zamku malborskim*, „Ochrona Zabytków” 2022, nr 2, s. 57–72.

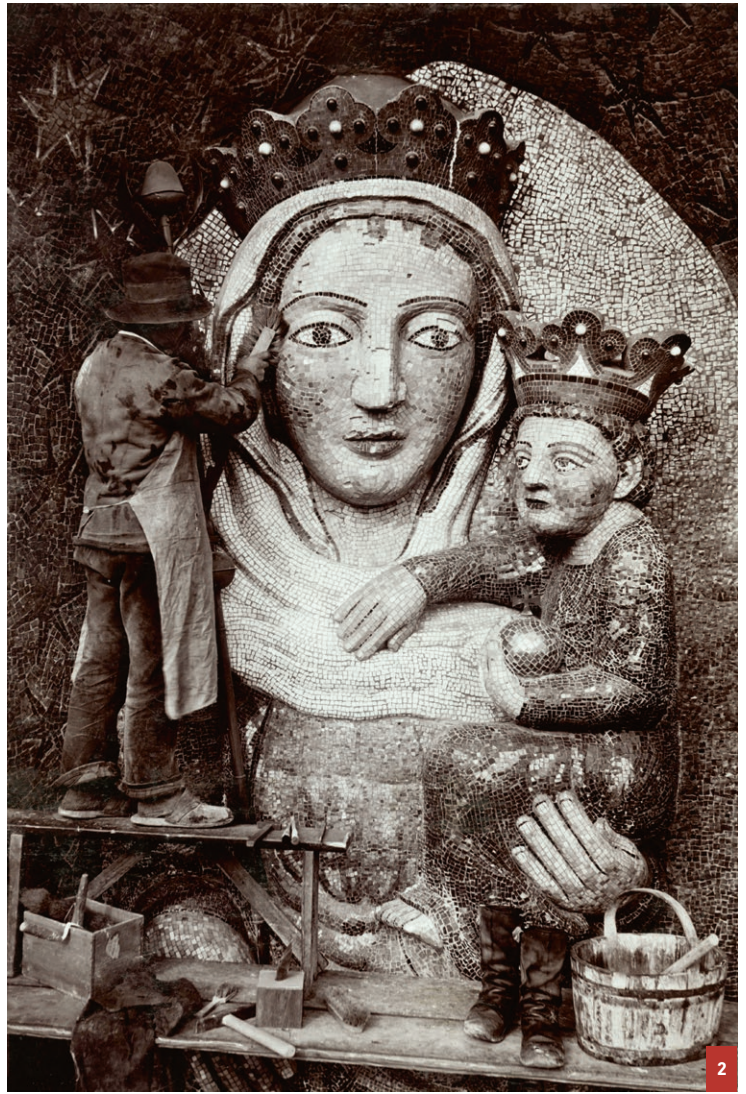
2 Prace renowacyjne przy figurze na początku xx wieku, „Baujahr Marienburg” 1903, s. 20. Repr. Lech Okoński

Renovation works on the figure at the beginning of the 20th century, 'Baujahr Marienburg' 1903, p. 20. Repr. Lech Okoński

Od tego czasu przez sześć stuleci architektura zespołu sakralnego pozostawała bez większych przekształceń. Zmianom ulegał głównie wystrój i wyposażenie wnętrza, przede wszystkim kościoła NMP. Interwencji naprawczych wymagała jedynie kilkakrotnie nietypowa okładzina figury – mozaika. Prace renowacyjne prowadzono w tym zakresie w latach 1821–1822, następnie w 1869–1870 i wreszcie w 1903 roku, gdy nawałnica spowodowała odpadnięcie prawej dłoni posągu. Oryginalny element schowano w zamkowym lapidarium, posąg otrzymał dłoń wykonaną na nowo<sup>2</sup>.

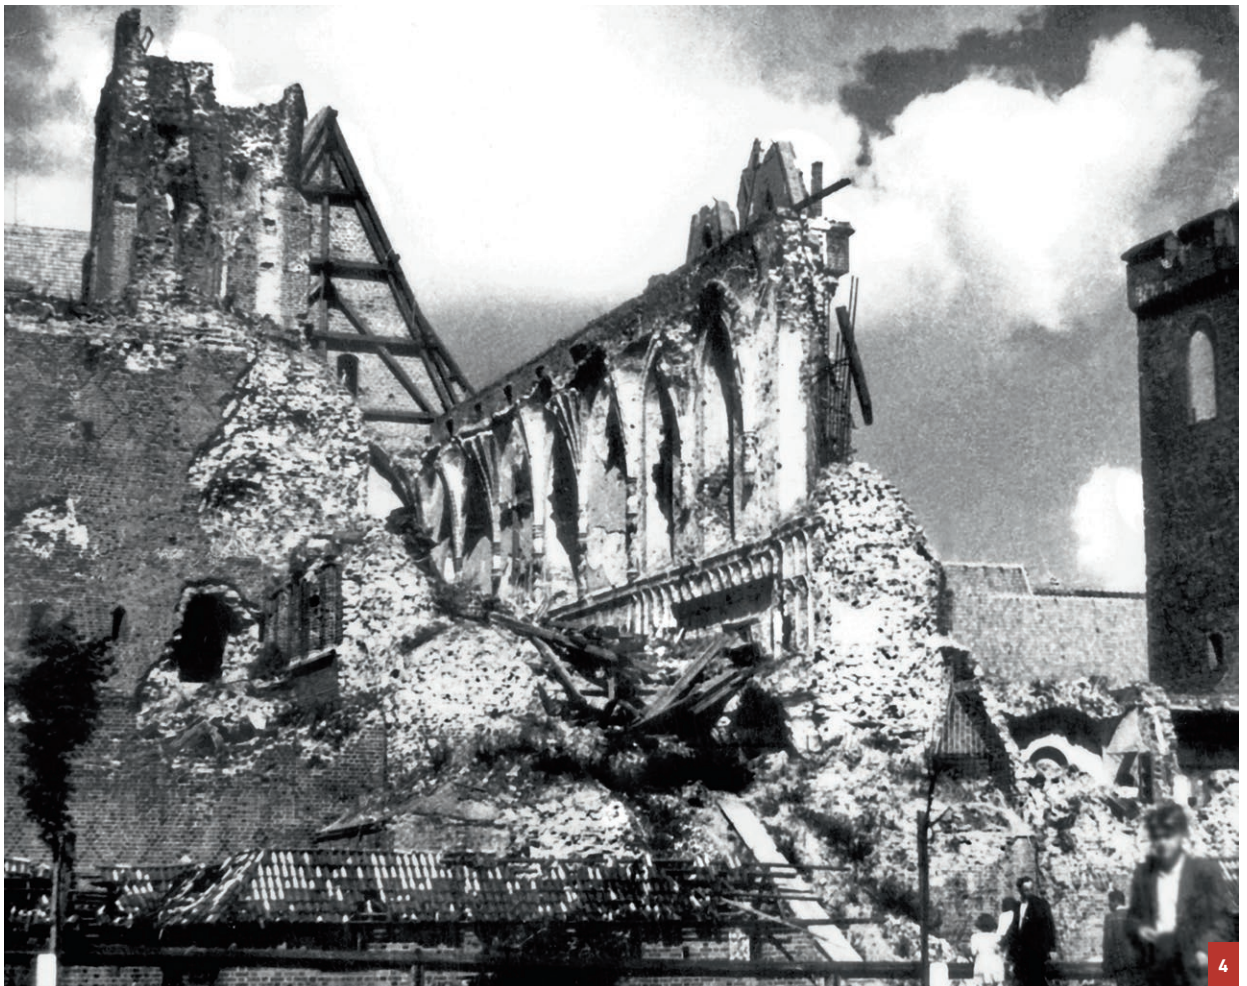
4

Malbork. Prezbiterium kościoła zniszczone w 1945 roku. Widok od strony południowo-wschodniej. Repr. Lech Okoński

Malbork. The chancel of the church destroyed in 1945. View from the south-east side. Repr. Lech Okoński

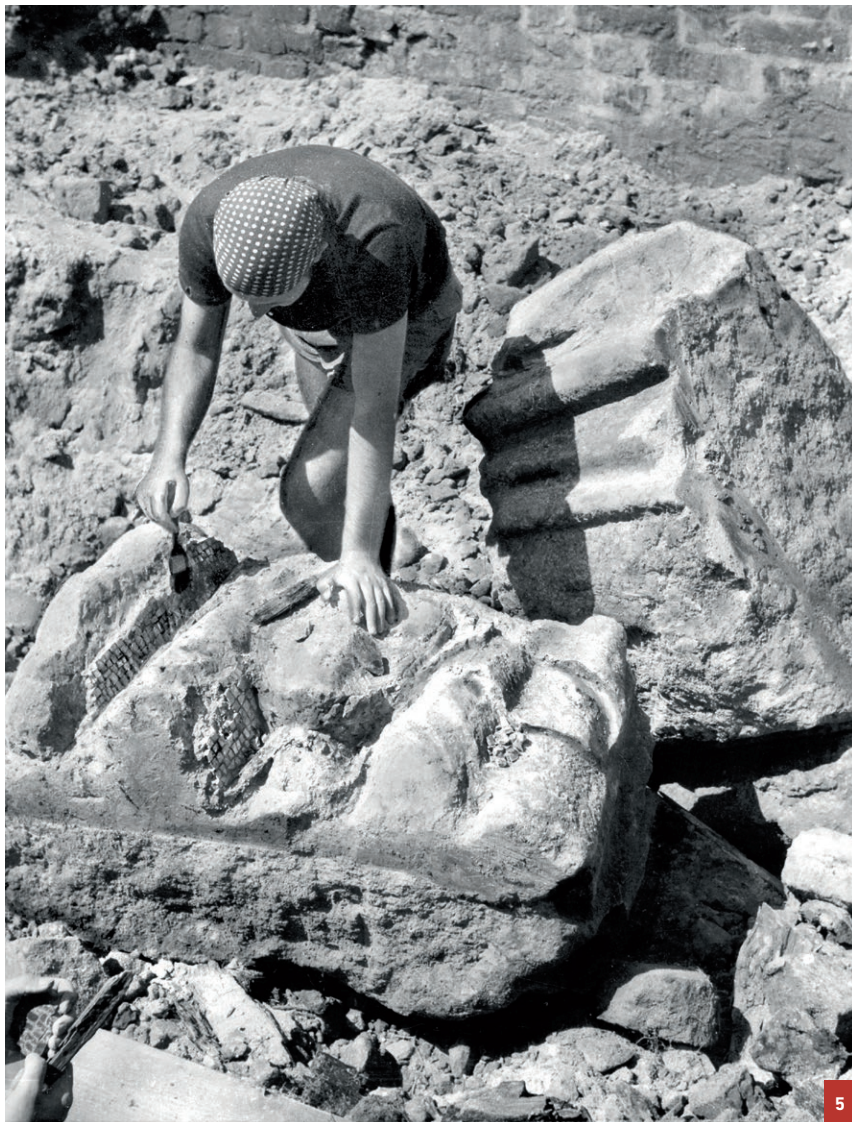
5

Maciej Kilarski w trakcie wydobywania z gruzów segmentów figury, 1957 rok. Repr. Lech Okoński

Maciej Kilarski during the extraction of the figure's segments from the rubble, 1957. Reprod. Lech Okoński

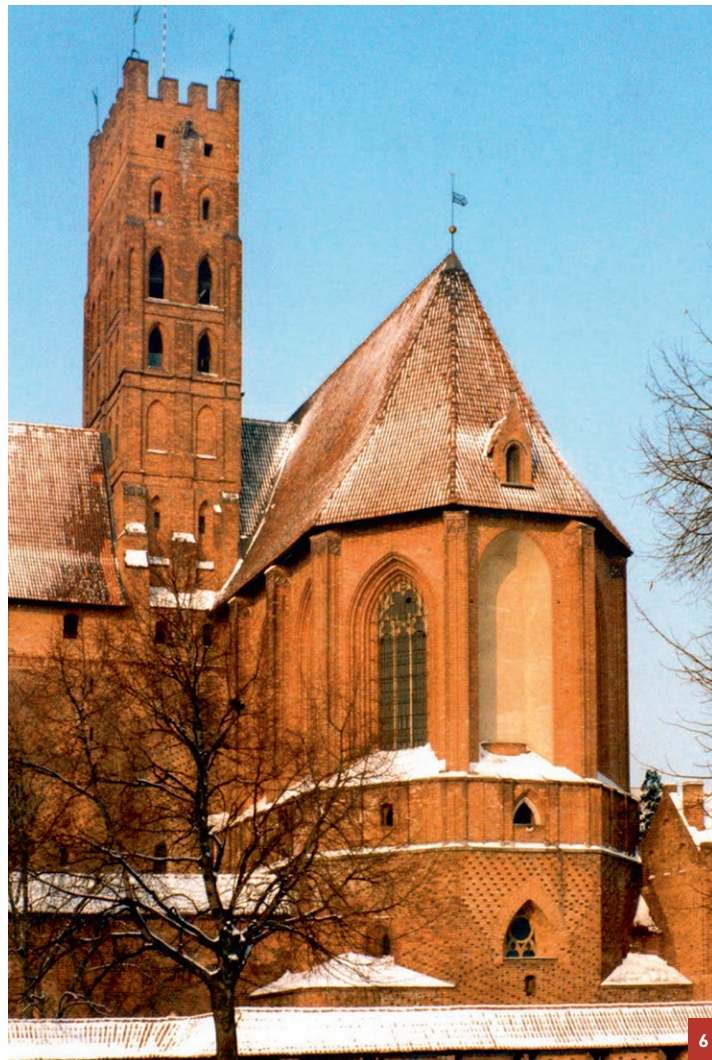
6

Malbork. Widok od strony południowo-wschodniej na odbudowane w 1968 roku. prezbiterium kościoła zamkowego. Fot. Lech Okoński

Malbork. View from the south-east side on the presbytery (chancel) of the castle church rebuilt in 1968. Photo Lech Okoński

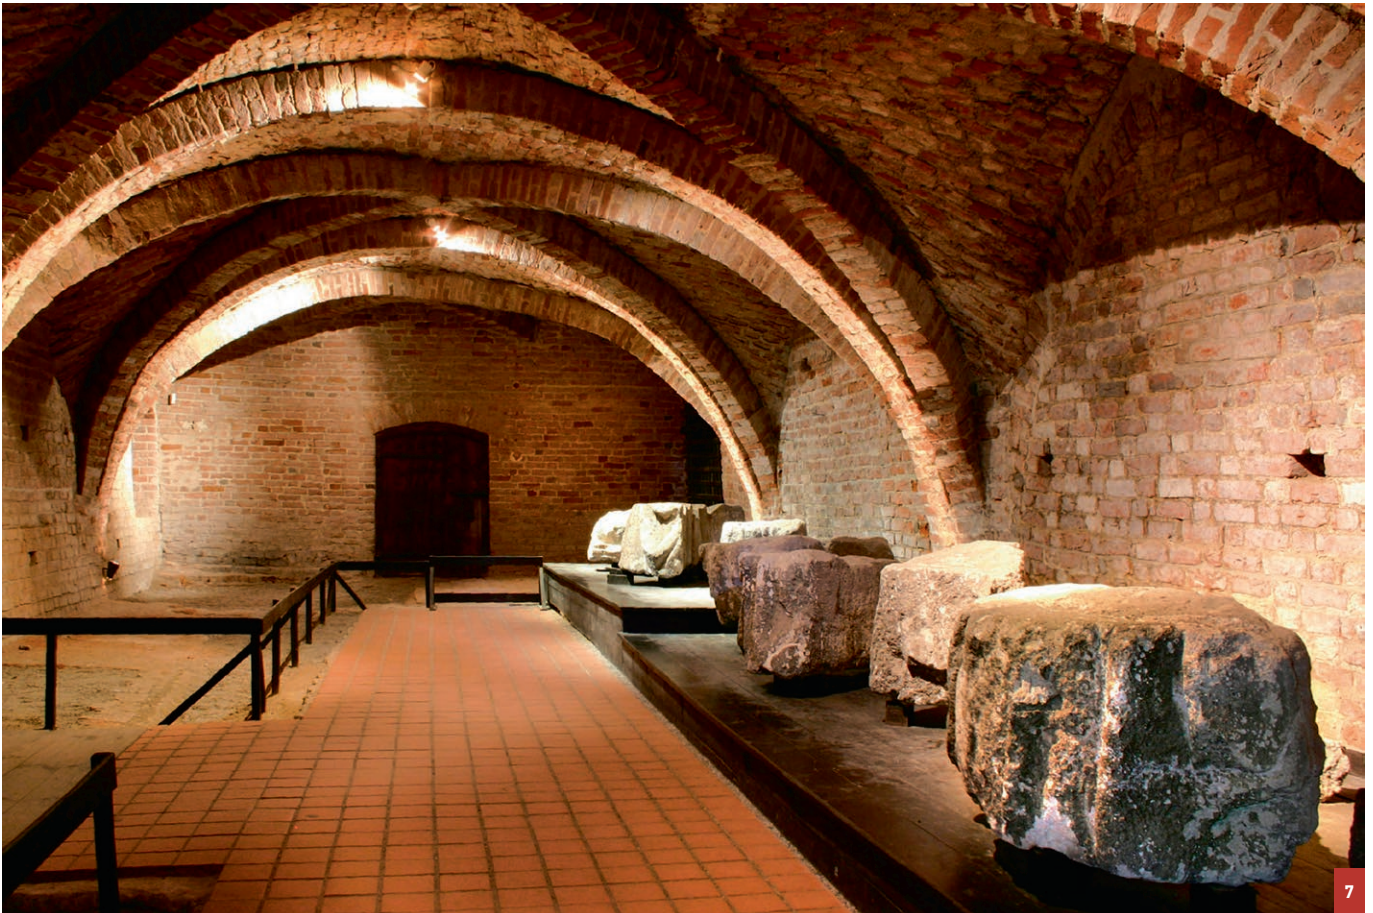
7 Elementy figury eksponowane w piwnicy pod pałacem, 1991 rok. Fot. Lech Okoński

Elements of the figure exhibited in the basement under the Palace, 1991. Photo Lech Okoński

W 1991 roku ukończono konserwację dużej piwnicy aprowizacyjnej pod Pałacem Wielkich Mistrzów, w której zbudowano specjalny drewniany pomost wzdłuż wschodniej ściany wnętrza i umieszczono na nim relikty figury przewiezione z tarasu na Zamku Wysokim. Elementy zostały wstępnie oczyszczone i zabezpieczone. Ekspozycję zaopatrzone w dwujęzyczną (polsko-niemiecką) planszę informacyjną i w lipcu 1991 roku udostępniono ją zwiedzającym wraz z pomieszczeniami głównego piętra pałacu po zakończeniu pierwszego etapu prac konserwatorskich. W zamyśle kierownictwa muzeum była to forma ich zabezpieczenia do czasu podjęcia ostatecznej decyzji w sprawie kościoła. Oryginalne segmenty znalazły się wreszcie w sytuacji umożliwiającej zarówno ich badanie, jak i konserwację. Muzeum zleciło prace przy nich w 1993 roku<sup>10</sup>. Naturalnie wszyscy mieli świadomość, że ostateczny los relikwów posągu będzie zależał od przyszłych decyzji dotyczących dalszego postępowania z kościołem zamkowym<sup>11</sup>. A decyzje te starano się wypracowywać stopniowo, z rozmysłem. W maju 2001 roku muzeum zorganizowało w zamku spotkanie

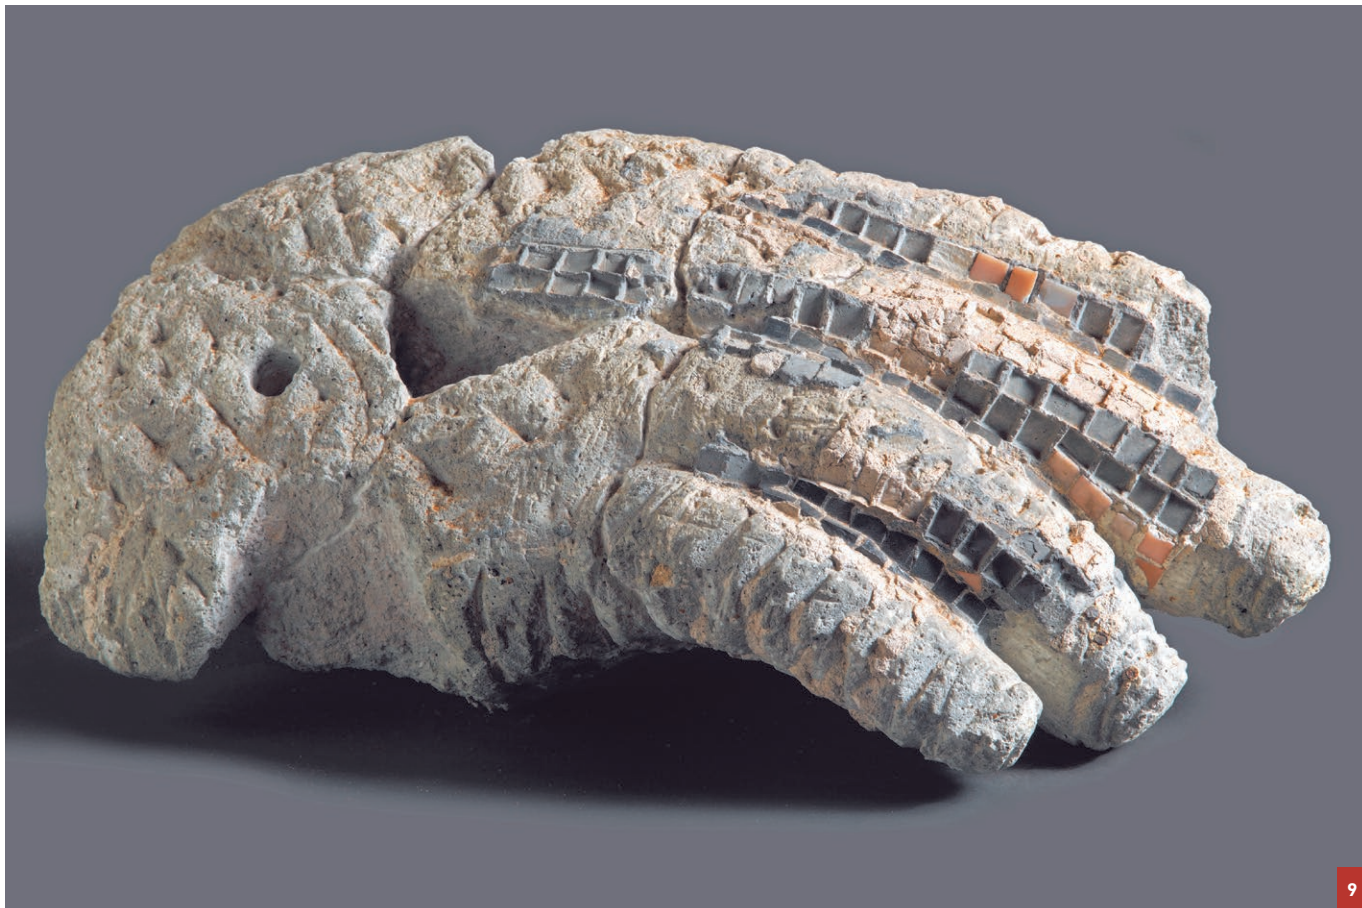
9 Oryginalna dłoń posągu, która odpadła w 1903 roku. Ocalała w lapidarium zamkowym i jest tam przechowywana do dziś. Fot. Lech Okoński

The original hand of the statue, which fell off in 1903, survived in the castle lapidarium and is kept there to this day. Photo Lech Okoński

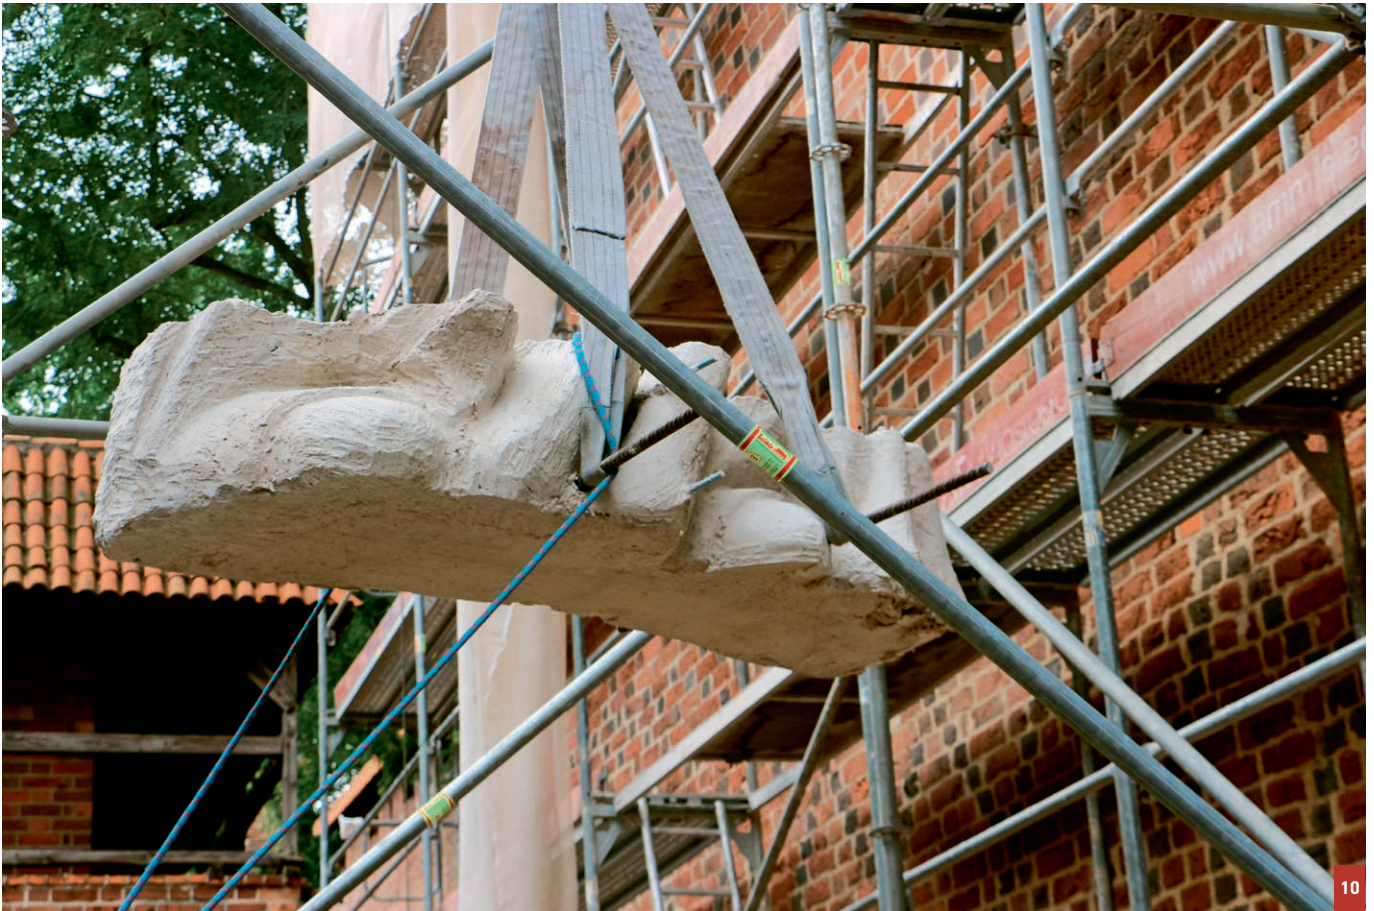
10 Transport głowy figury z tarasu na docelowe miejsce w niszy prezbiterium, 2015 rok. Fot. Lech Okoński

Transport of the figure's head from the terrace to its final place in the presbytery niche, 2015. Photo Lech Okoński

Posąg Madonny montowano i wykańczano przez kilkanaście miesięcy od jesieni 2014 do wiosny 2016 roku. Po ustawieniu poszczególnych segmentów i zakotwieniu ich do ściany wnęki całość pokryto specjalną zaprawą stanowiącą warstwę montażową dla kostek mozaiki. Nakładanie barwnej okładziny należało do najbardziej żmudnych przedsięwzięć całej operacji i zakończyło się pod koniec marca 2016 roku. Uroczyste udostępnienie wnętrza kościoła zamkowego wraz z odsłonięciem jego wschodniej wnęki z figurą miało miejsce 16 kwietnia tegoż roku.

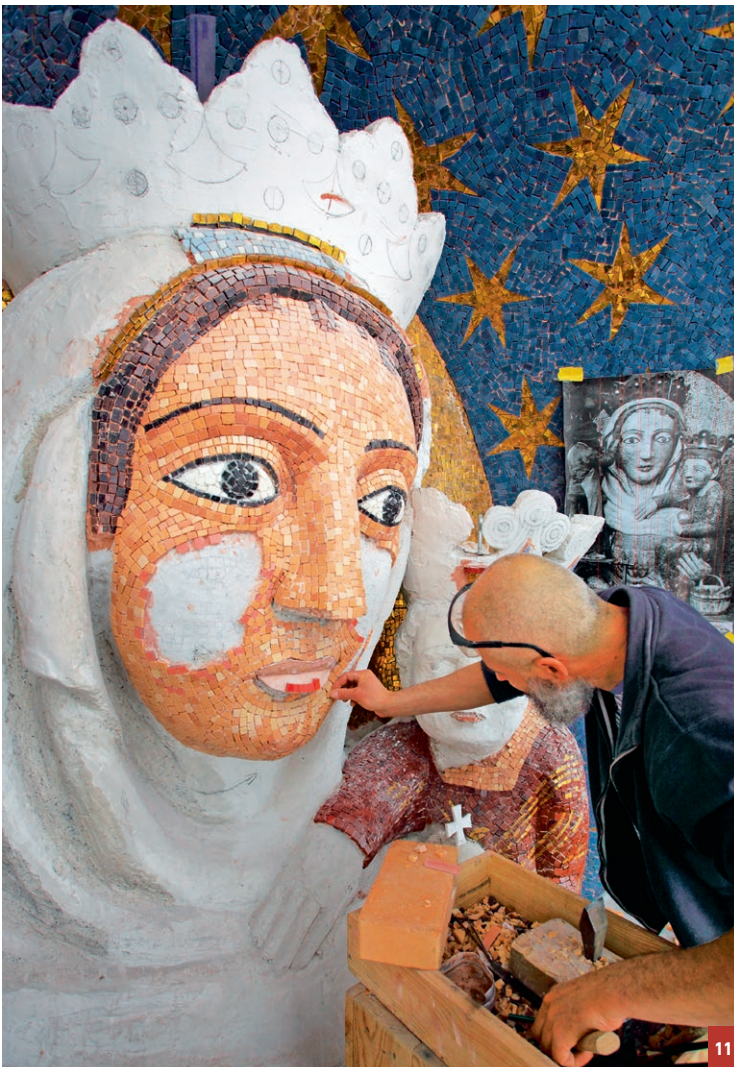
11 Nakładanie okładziny mozaikowej na twarz Madonny, 2016 rok. Fot. Lech Okoński

Applying a mosaic cladding to the Madonna's face, 2016. Photo Lech Okoński

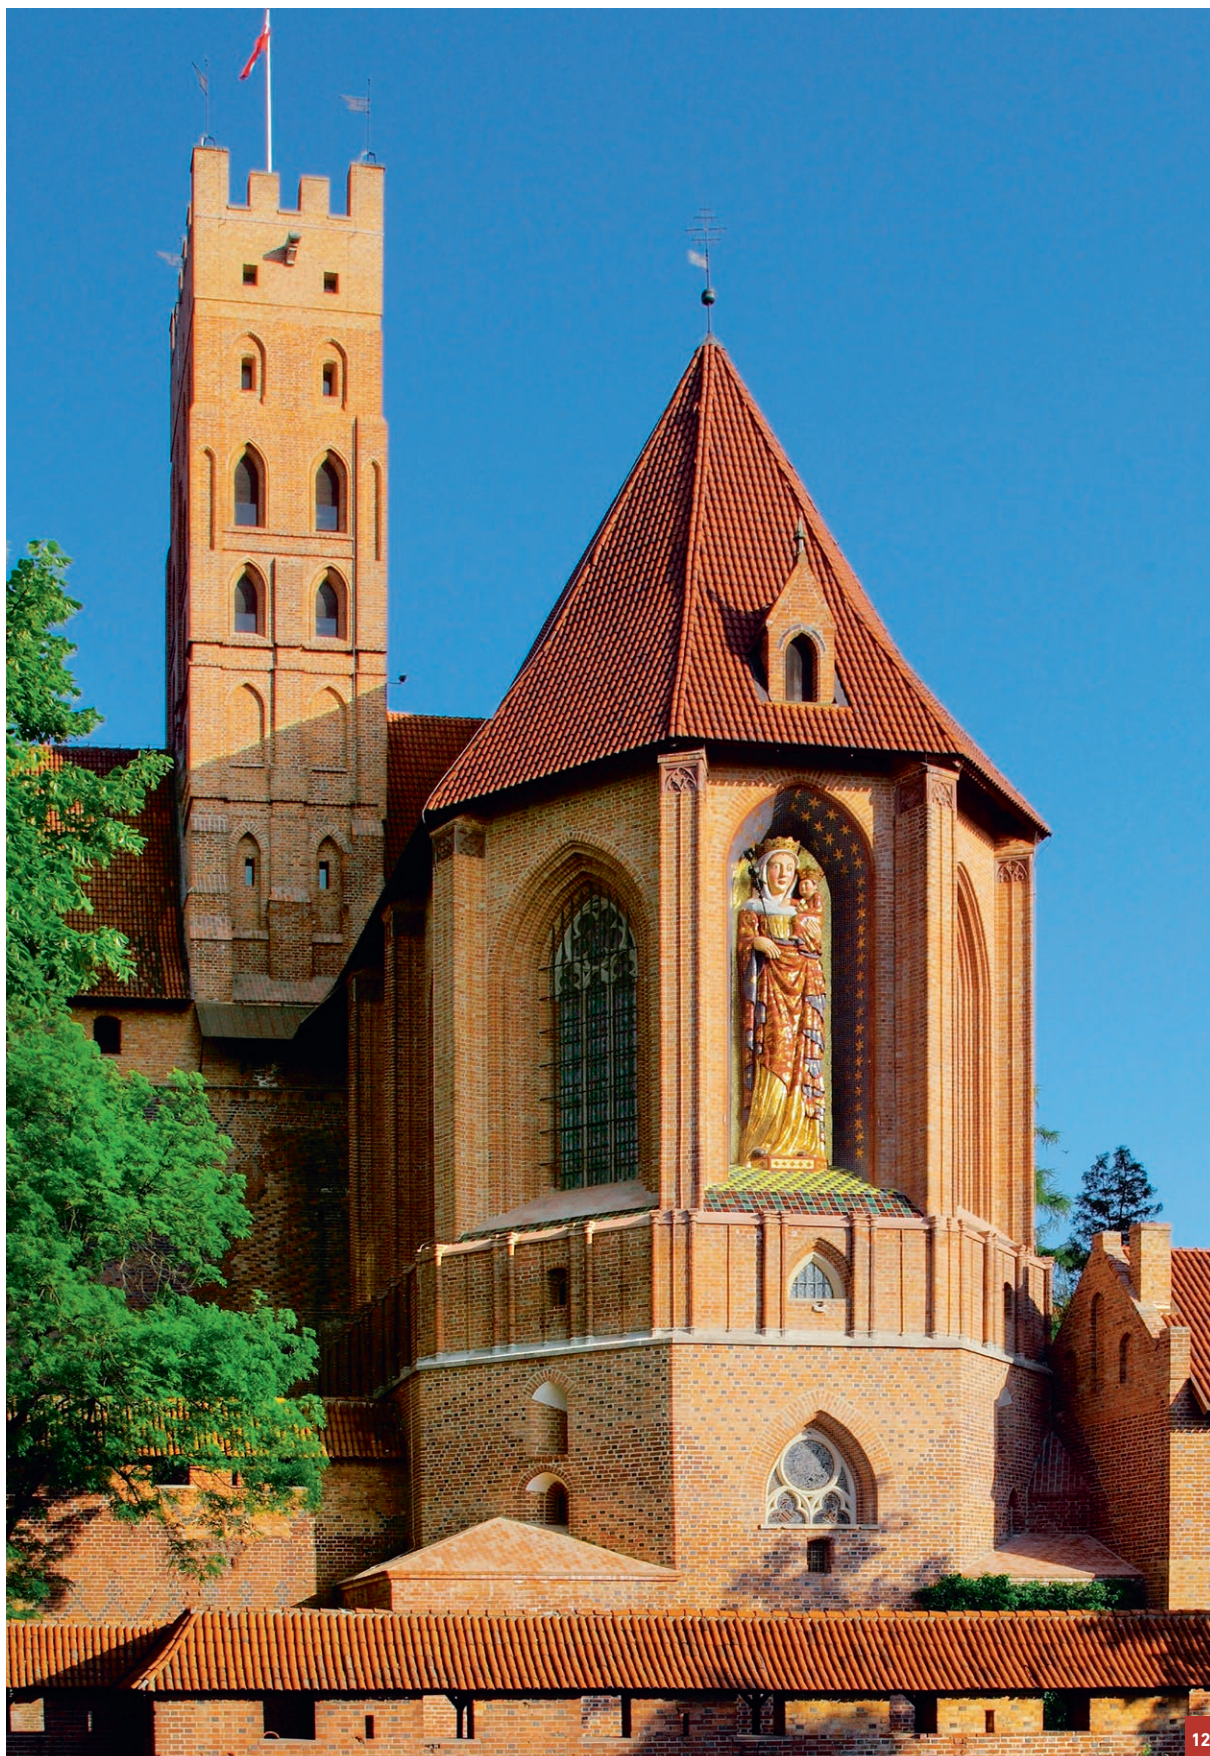
12

Malbork. Kościół zamkowy od strony wschodniej po zakończeniu prac restauratorskich, 2016 rok. Fot. Lech Okoński

Malbork. The castle church from the east after the completion of restoration works, 2016. Photo Lech Okoński
