O C H
R O N
A Z A
B Y T
K Ó W

nr 1 2023
1 (282) LXXVI
ISSN 2956-6606

ARCHITEKTURA | ARCHITECTURE

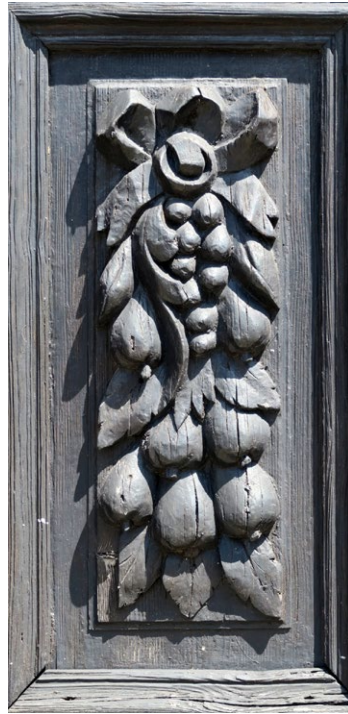
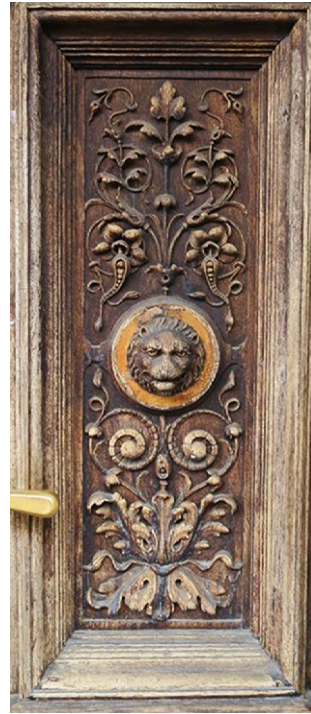
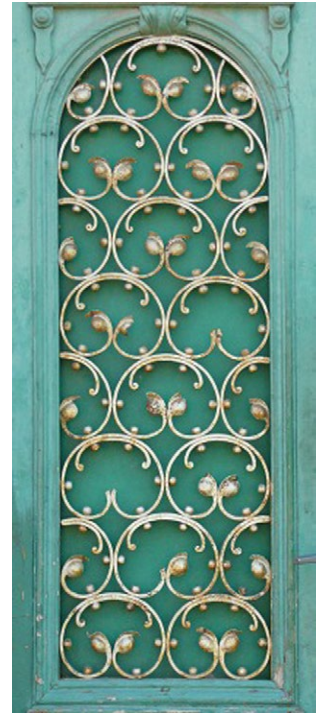
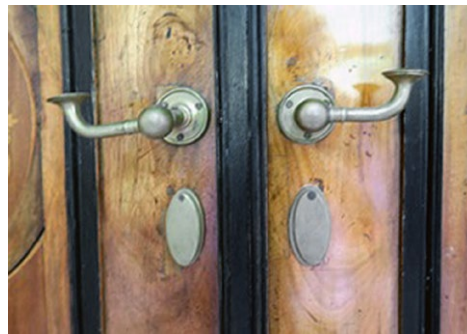
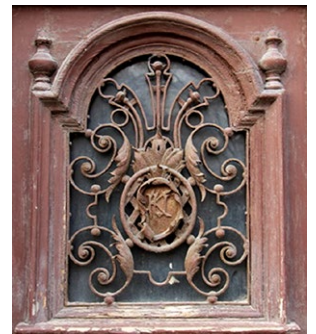
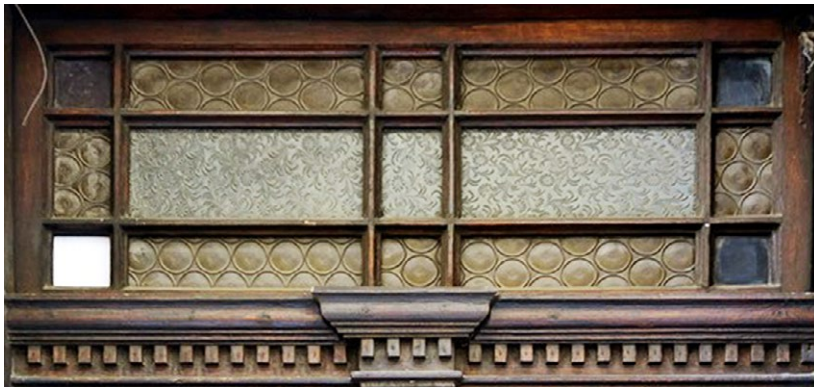
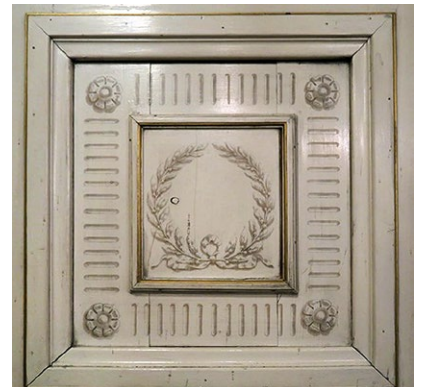
1

Elementy składowe stolarki drzewianej stanowiące o jej wartościach. Fot. J. Stęchły

Elements of door carpentry which determine its value. Photo J. Stęchły

następnie urządzenia do czyszczenia obuwia oraz odboje stosowane dawniej przy bramach. Wszystkie wymienione powyżej detale związane z drzwiami powinny także podlegać ochronie. Zakres ochrony określają zatem poza konstrukcją i formą wszystkie elementy składowe stolarki wskazane powyżej.

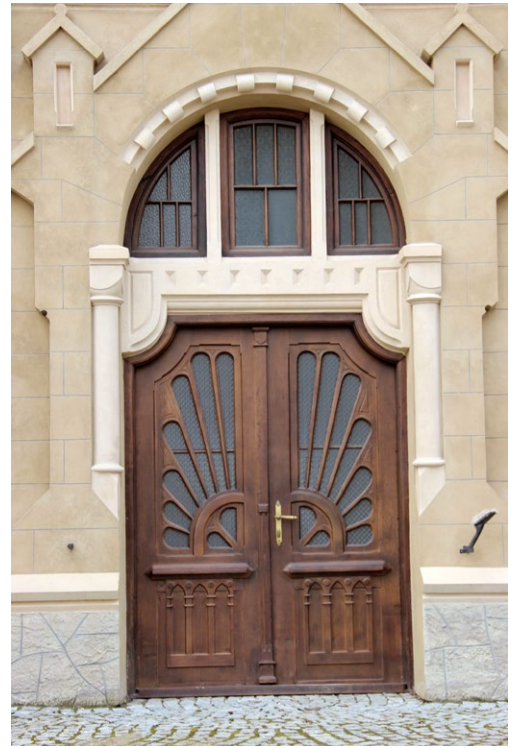
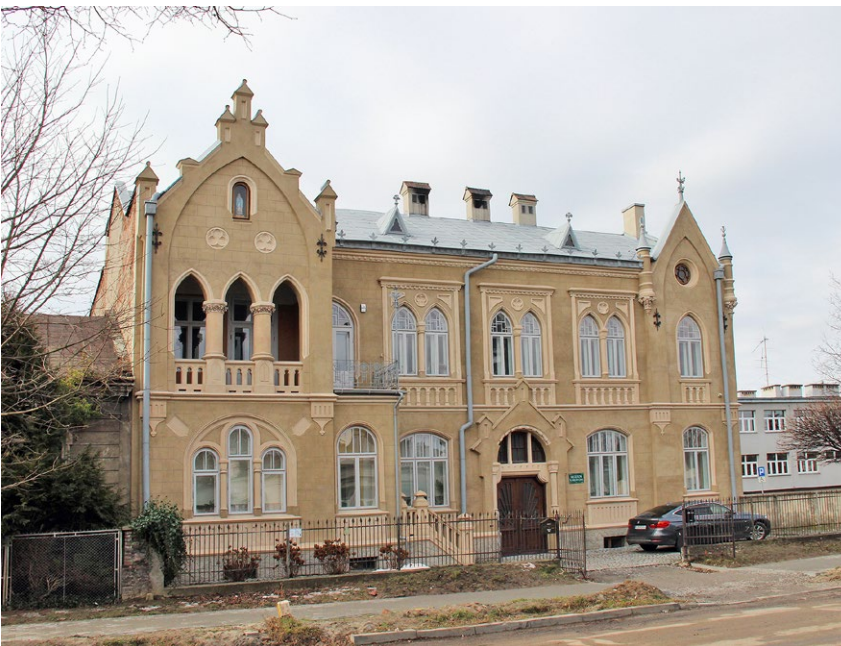
2

Kamienica przy ul. Kraszewskiego 37 w Jarosławiu. Drzwi zostały wkomponowane w elewację już na etapie projektu budowlanego i wykonane zgodnie z rysunkiem. Projekt architektoniczny: Stanisław Majerski, 1910 rok (APPAMJ, sygn. 272, s. 24). Fot. J. Stęchły

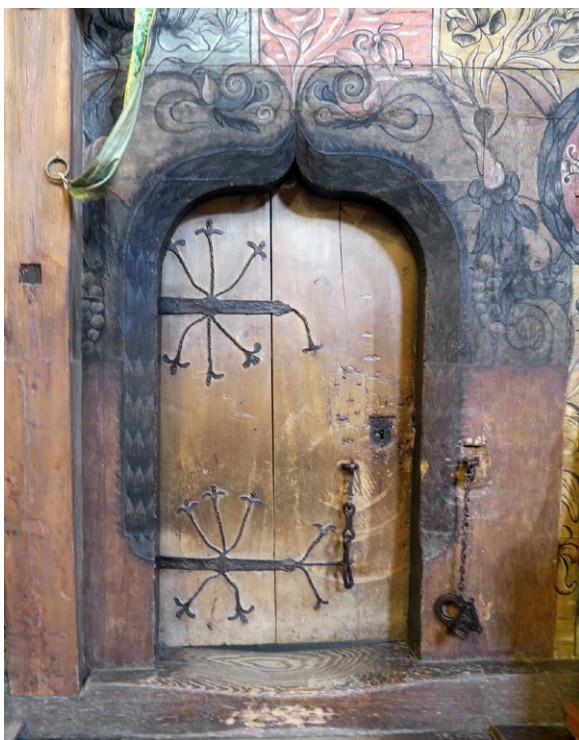
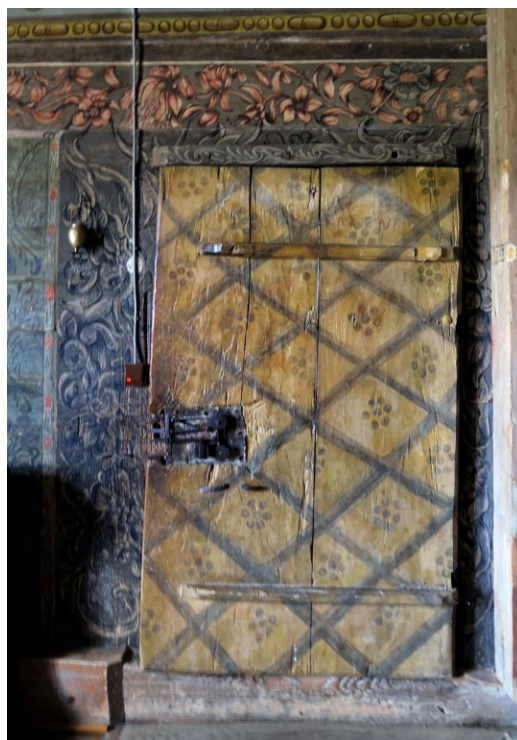
5 Drzwi do zakrystii (awers i rewers) kościoła w Bliznem, zachowane z kompletnym systemem okuć, zamkiem i kłódką (z datą 1648). Fot. J. Stęchły

Door to the sacristy (front and back) of the church in Blizne, preserved with a complete set of fittings, a lock and a padlock (dated 1648). Photo J. Stęchły

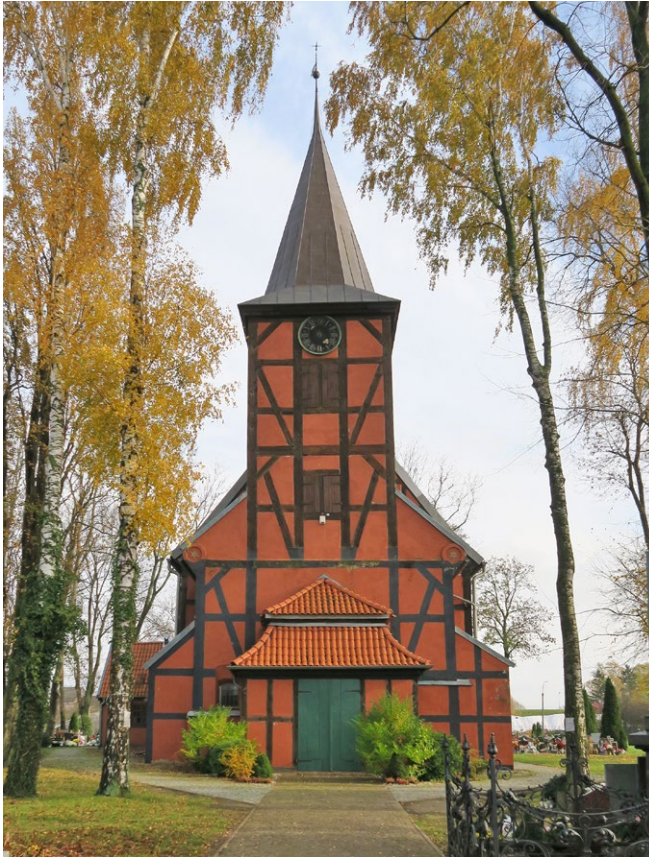
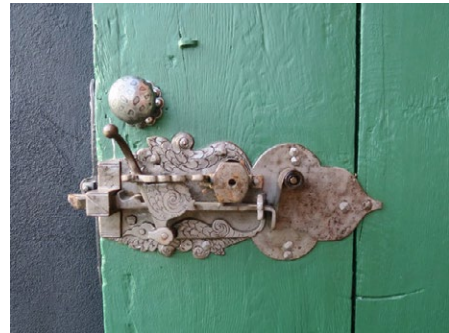
7

Kościół w Kiezmarku oraz drzwi w bocznym wejściu o prostej konstrukcji, lecz z wyjątkowym zamkiem. Fot. J. Stęchły

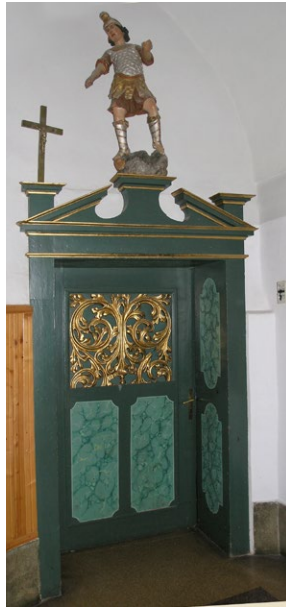
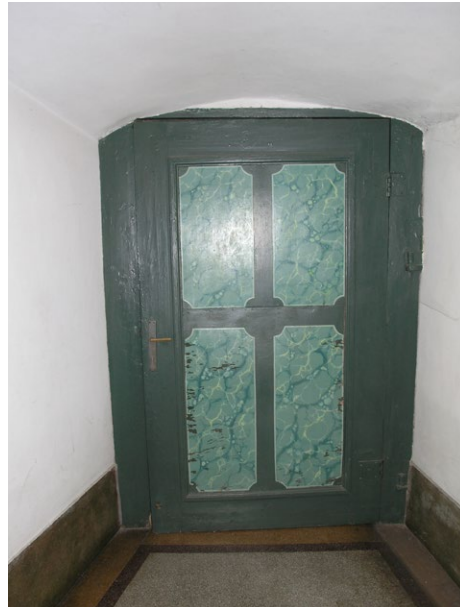
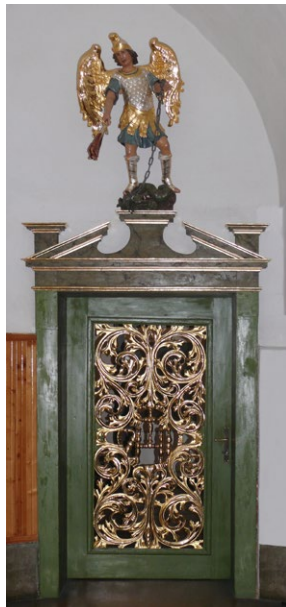
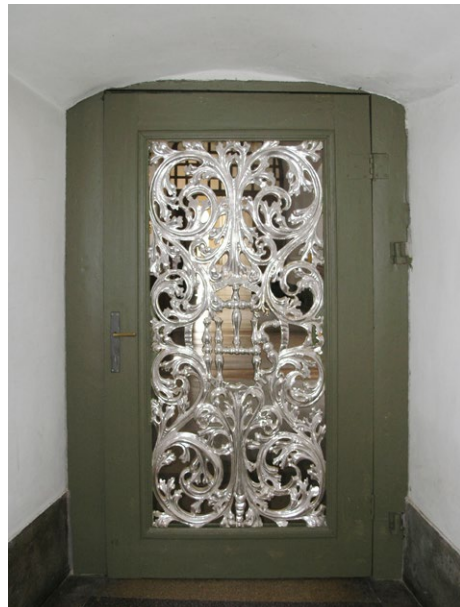
9

Drzwi (awers i rewers) w klasztorze oo. Dominikanów w Jarosławiu przed konserwacją i po pracach. Fot. J. Stęchły

Doors (front and back) in the Dominican monastery in Jarosław, before and after conservation work. Photo J. Stęchły

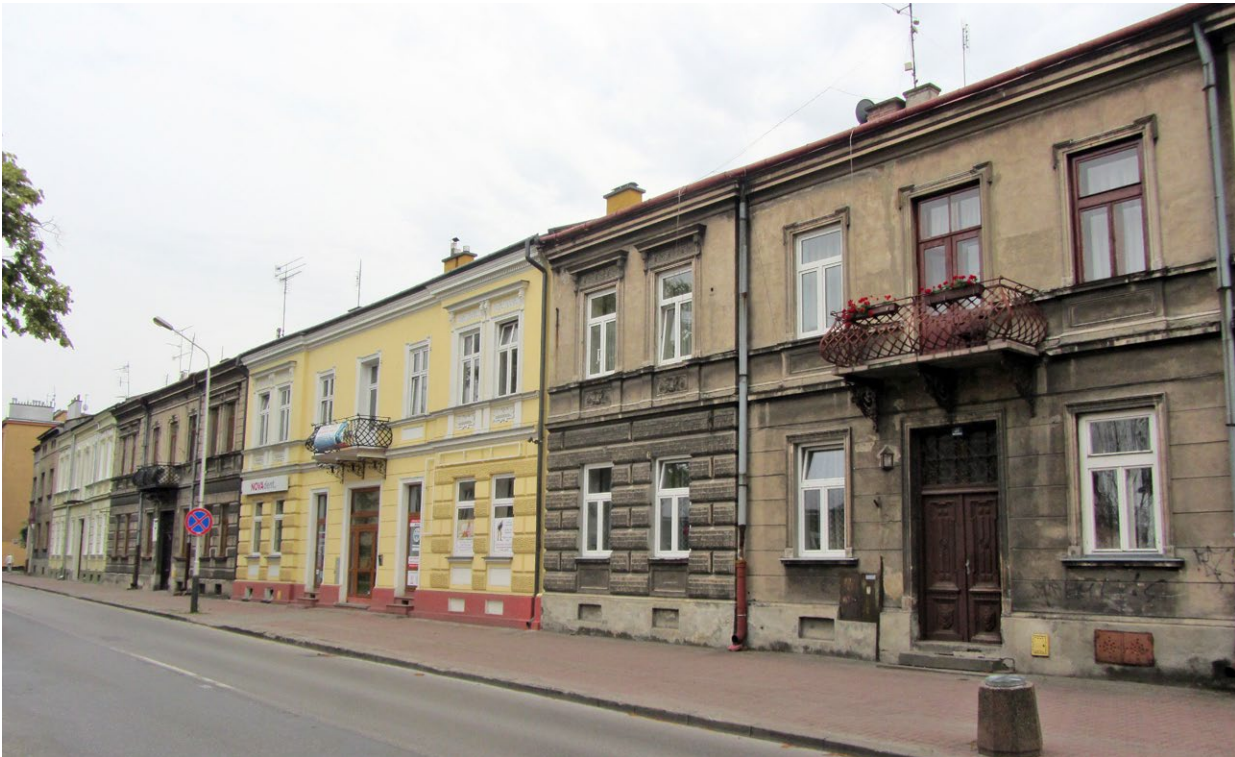
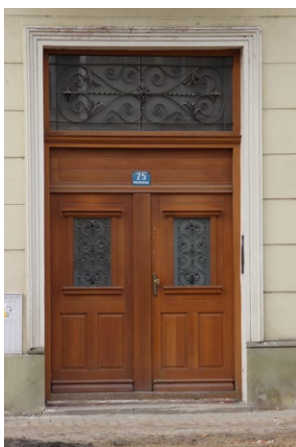
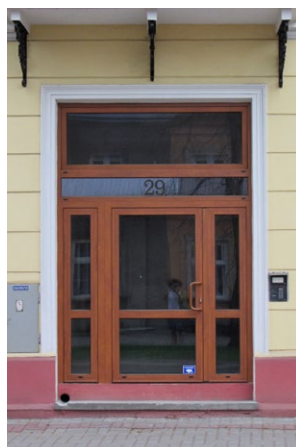
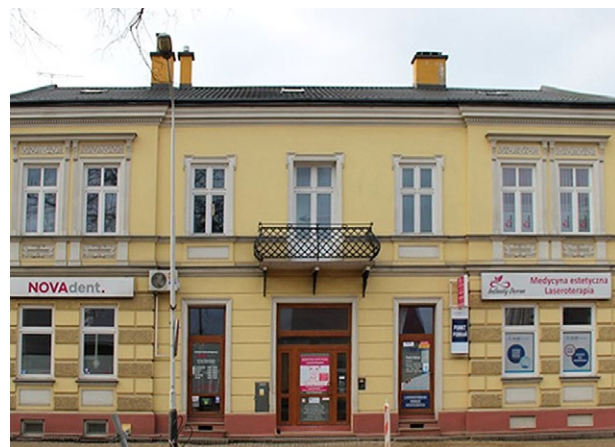
11

Ten sam fragment zabudowy ulicy Kraszewskiego w Jarosławiu po 10 latach i po pracach remontowych elewacji połączonej z wymianą drzwi, skutkującej negatywnymi zmianami w przestrzeni historycznej, ciągu zabudowy ukształtowanym jednorodnie stylistycznie, stan na 2016 rok. Fot. J. Stęchły

The same fragment of the Kraszewskiego Street development in Jarosław after ten years and after renovation works on the facade combined with the replacement of the doors, resulting in unfavourable changes to the historical space, a row of buildings that used to be stylistically homogenous, as of 2016. Photo J. Stęchły

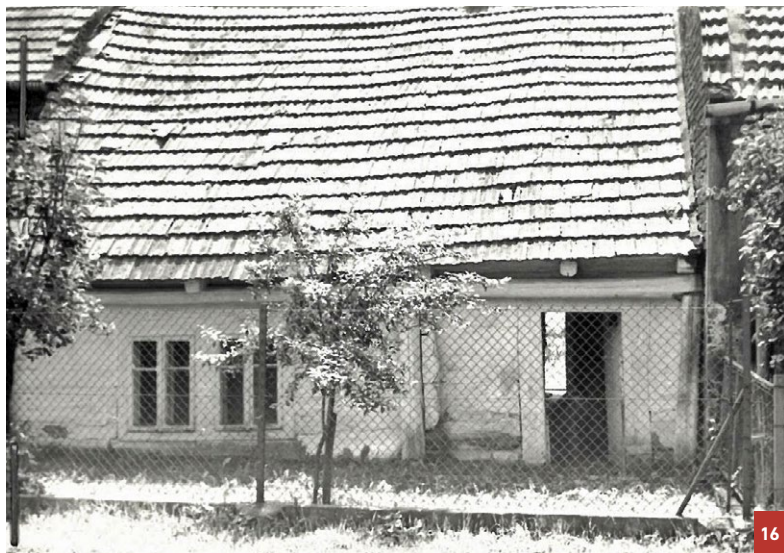
16

Drewniana chałupa przy ul. Popiełuszki. Zdjęcie z zasobu WUOZ w Krakowie, niedatowane, wykonane najprawdopodobniej około lat 70. XX wieku

Pierwszą *study case* to chałupa wiejska, datowana na fiszce z zasobu WUOZ na początek XIX wieku (il. 16).

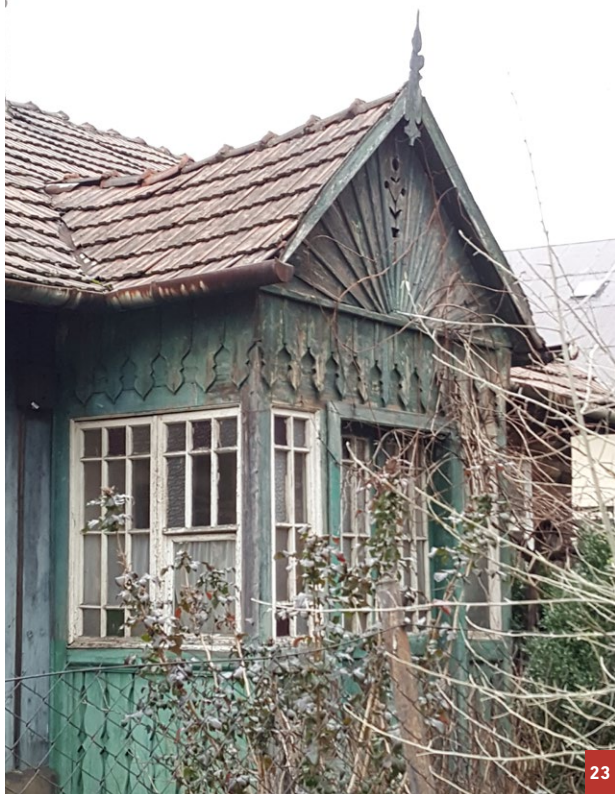
23 Dom przy ulicy Kolonijnej w Krakowie w 2018 roku, detal ganku wejściowego. Fot. A.M. Cymborowska-Waluś, luty 2018

Wyłaniające się spod nich bale nawet dla oka laika nie noszą oznak całkowitej korozji biologicznej lub innych śladów destrukcji materiału, która uniemożliwiłaby utrzymanie tak istotnego świadka historii tego miejsca (il. 23).

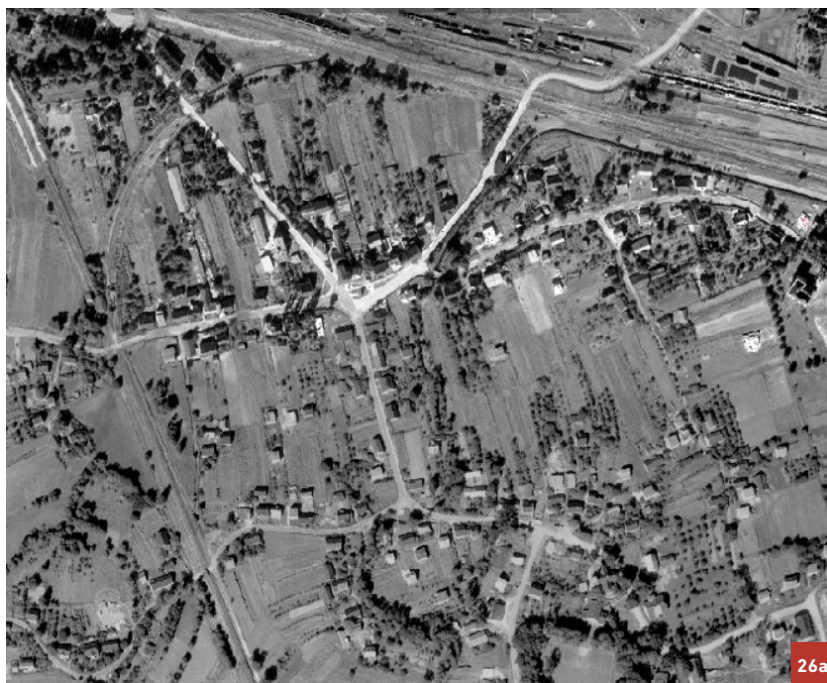
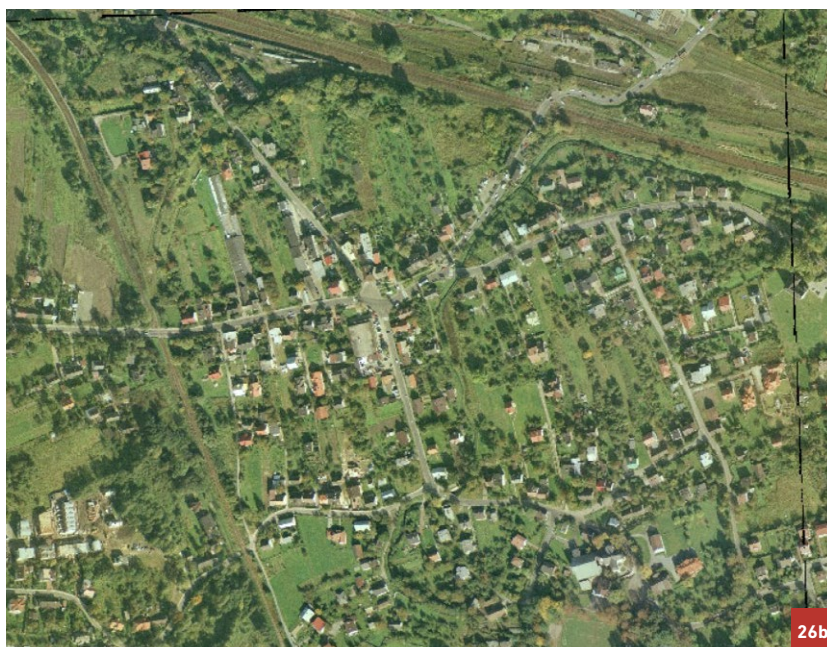
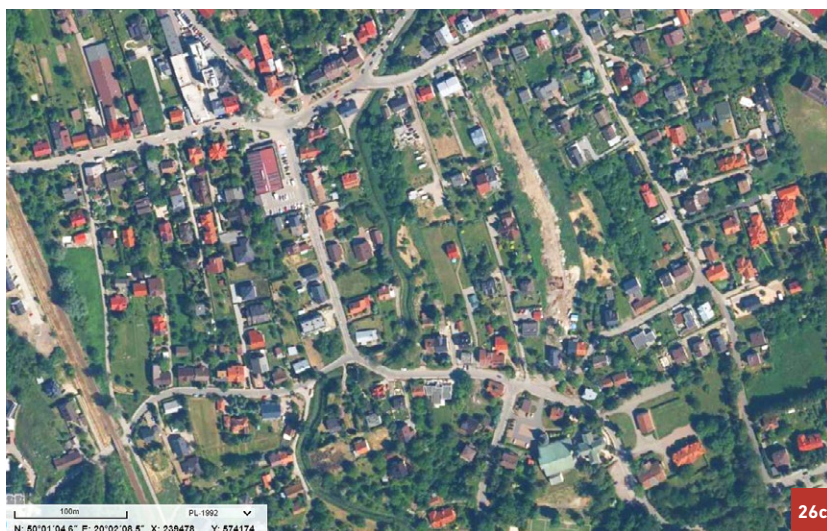
26

Porównanie dynamiki przemian przestrzennych. Centrum Bieżanowa w latach: a) 1970, b) 2004, c) 2023

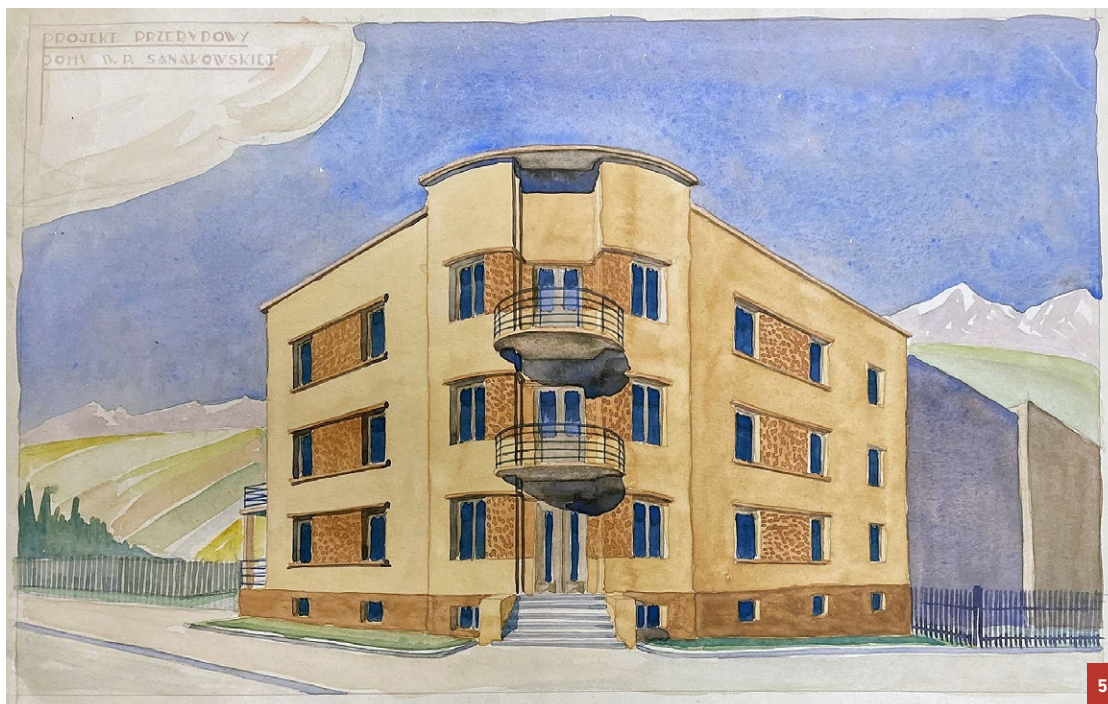
5

Projekt przebudowy pensjonatu Marii Sanakowskiej, proj. Franciszek Kopkowicz, Zakopane, 1929 rok. Archiwum rodzinne spadkobierców

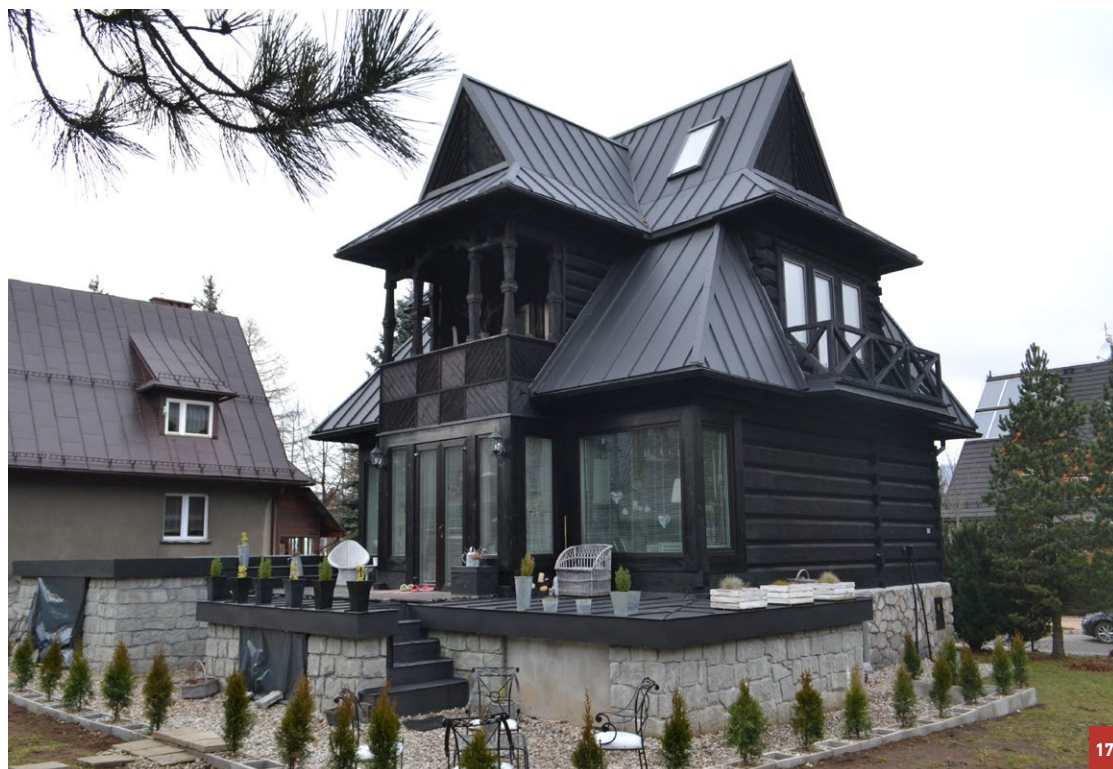
17

narożnikami w obrębie zrębu parteru. Architekt zrezygnował z jakichkolwiek słupów oraz węglów narożnych. W willi wprowadził także otwartą werandę – galerię drewnianą w kubaturze dachu zaopatrzoną w charakterystycznie ciosane słupy. W bezpośrednim sąsiedztwie „Kwiatu Paproci” zrealizował w tożsamej stylistyce także drewnianą willę dla doktora Wiczorka⁶⁵.

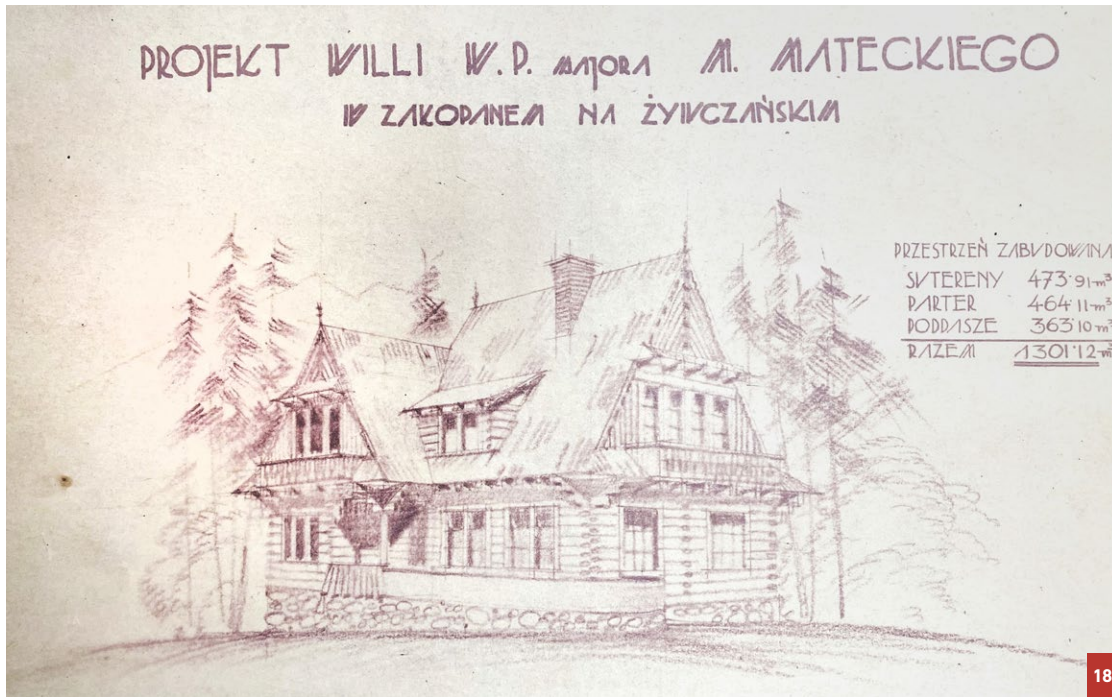
18

Projekt willi majora M. Mateckiego w Zakopanem na Żywczańskim – willa „Casaloma”, proj. Franciszek Kopkowicz. Zakopane, 1933 rok. Archiwum rodzinne spadkobierców

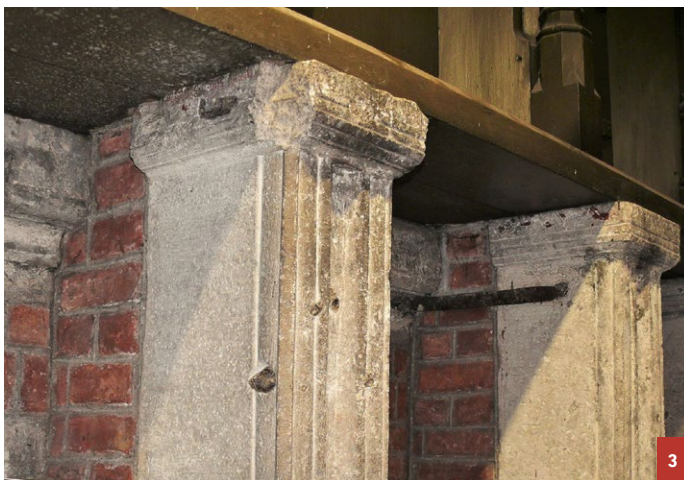
Structure of the predella (after removal of the figures and branches of the 'Tree of Jesse'), visible columns, the upright posts, the top from below and the frieze with leaf motifs. 2016. Photo by the author

Wróćmy do Ołtarza Mariackiego. Końce górnego blatu, wystające po bokach poza trzon predelli, są podparte optycznie przez dwie późnogotyckie konsole z motywem aniołów ukazanych w locie. Pod górnym blatem predelli podstawę szafy obiega wokoło ażurowy fryz liściasty, umieszczony w głębokim wklęsku, flankowanym cylindrycznymi listwami. Koresponduje on z prostopadłościennymi nasadnikami nad kolumnami. Blat dolny otacza od przodu i po bokach niski drewniany, pomalowany na czarno piedestał, profilowany na sposób nowożytny, który mógł być dodany w epoce późnego baroku. Zasłania on dolne partie baz późnogotyckich kolumn. Górny blat, wystający po bokach poza dno szafy, podpierają od frontu dwa XIX-wieczne żeliwne słupy z głowicami i płaskimi nasadnikami u góry. Głowice te to gwintowane wewnątrz mutry z otworami na handszpaki (il. 6). Pod szafą i skrzydłami rozpościera się (obecnie) drewniany parawan, o artykulacji pseudogotyckiej, odmiennej od stylistyki retabulum, z parą nie wyodrębnionych drzwi, prowadzących do przestrzeni za ołtarzem. Powstał on w latach 70. XIX wieku.

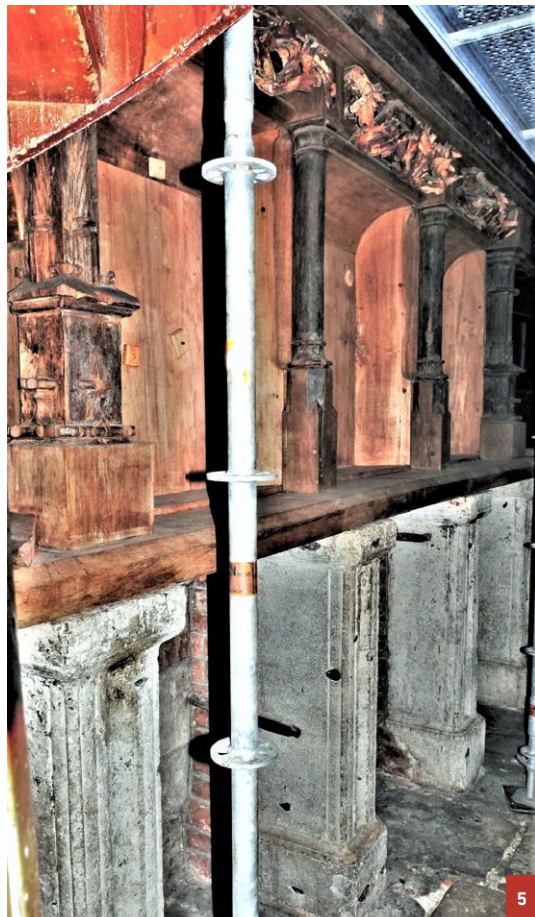
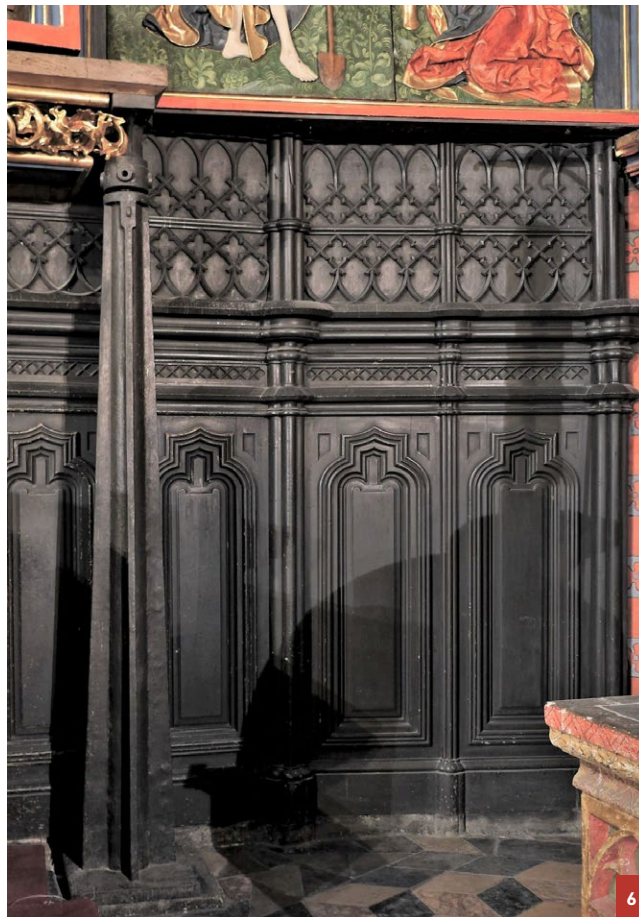
- 5 Ceglano-kamienna podstawa pod ołtarz i rewers predelli. 2021. Fot. autor
Brick and stone base of the altar and the back of the predella. 2021. Photo by the author
- 6 Żeliwna kolumna i drewniany parawan z lat 70. wieku XIX. 2021. Fot. autor
Cast-iron column and wooden screen from the 1870s. 2021. Photo by the author
- 7 Przekrój poziomy szafy w dwóch poziomach; inwentaryzacja Brudzińskiego i Pileckiego z 1866 roku, w Muzeum Narodowym w Krakowie, sygn. 03-r.a.-016739#002
Horizontal cross-section of the altarpiece on two levels; Brudziński and Pilecki's 1866 inventory, in the National Museum in Kraków, ref. 03-r.a.-016739#002

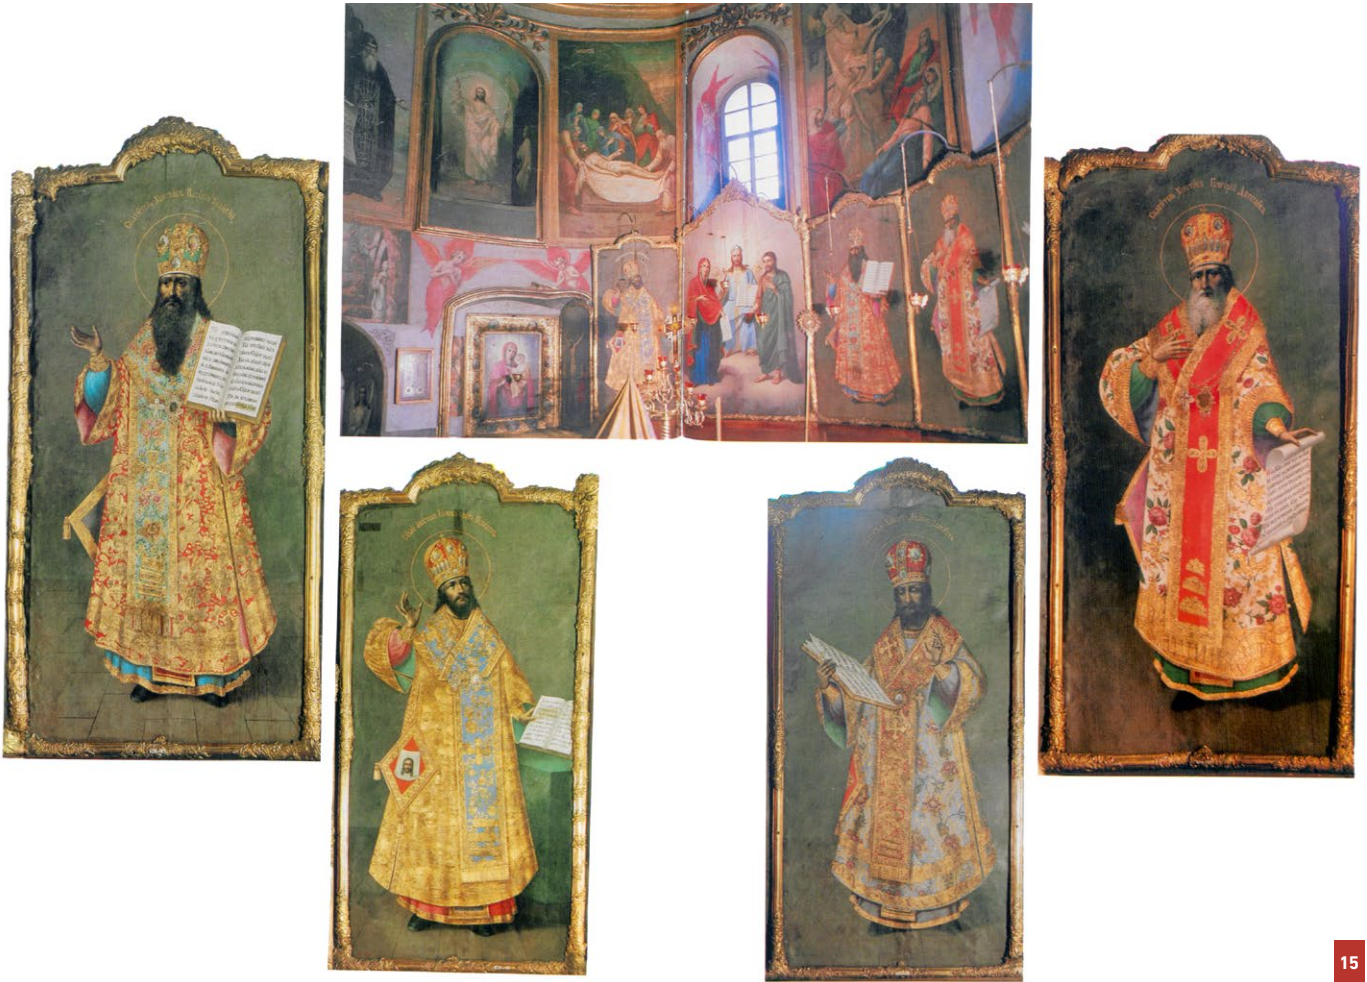
14 The metallic iconostasis of the Church of St Theodosius (1760–1762) at the Far (Theodosius) Caves of the Kyiv Cave Monastery. Scanned from the book: *Skarby Kyjevo-Pechers'koi' lavry*, 1998

Metalowy ikonostas cerkwi Świętego Teodozjusza (1760–1762) w Dalekich Pieczarach Ławry Peczerskiej w Kijowie. Skan z albumu: *Skarby Kyjevo-Pecherskoi lavry*, Kijów 1998

The second half of the eighteenth century is represented by a work of the Lavra icon painting school: the iconostasis (made of metal) in the Church of St Theodosius (1760–1762) at the Far Caves (St Theodosius's)²⁴ (fig. 14). The painting of the church's iconostasis was 'carried out by a group of "young men" from the Lavra icon painting workshop under the supervision of the head monk Vladimir.'²⁵ The style and technology of the Lavra school of icon painting on metal, observed in the examples from the late seventeenth century (1691), have not undergone significant changes: the copper, gilded iconostasis, decorated with embossing, shines like a precious frame. The painting is moderate in colouration – the dominant colour in the scheme is vermilion. The

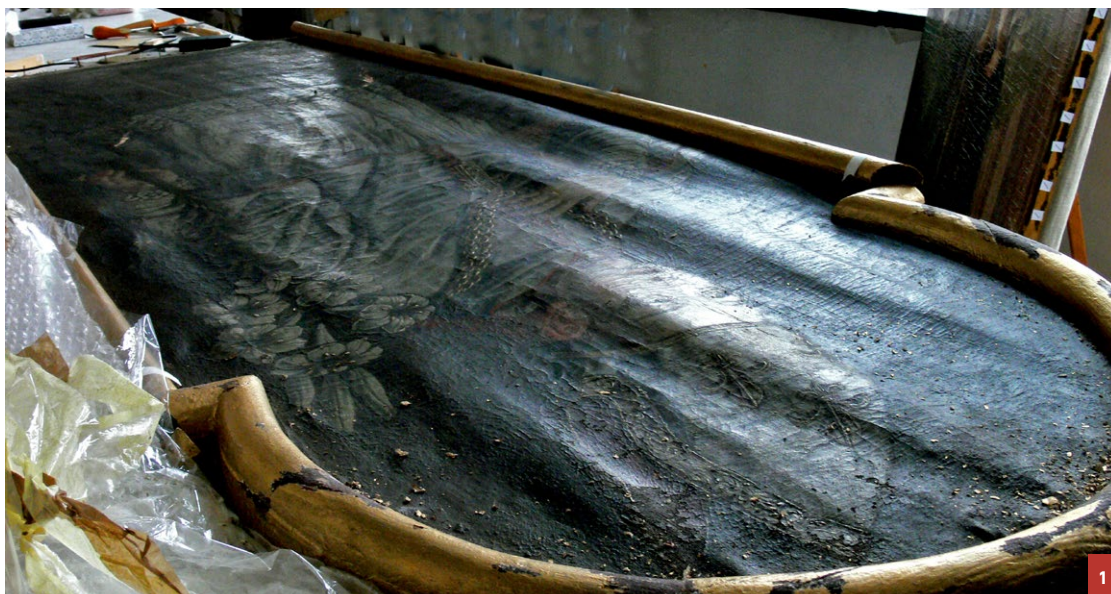
1 Obraz z przedstawieniem św. Ludwika d'Anjou z klasztoru oo. Franciszkanów w Pakości, XVIII w., wymiary 208 × 73 cm, Anna Maćkowiak, *Portret Świętego Ludwika d'Anjou*, Toruń 2011, praca dyplomowa pod kierunkiem Bogumiły J. Rouby i Ludmiły Tymińskiej-Widmer, UMK, Wydz. Sztuk Pięknych, Biblioteka Katedry Konserwacji-Restauracji Malarstwa i Rzeźby Polichromowanej, nr inw. ZKMiRzP 1416. Obraz olejny na płótnie, nabity na deskę, od lica przybita rama, pierwotnie drewnianymi kołeczkami, wtórnie wzmocniana wieloma gwoździami. Pofałdowania są typowym skutkiem pracy panelu drewnianego, który pęczniąc w okresach wzrostów wilgotności, silnie rozciągał płócienne podłoże malowidła. W okresach spadków wilgotności drewno zmniejszało swoje wymiary, natomiast płótno tylko w niewielkim stopniu było w stanie się obkurczać. W rezultacie po wielu powtórzeniach tego procesu płótno zostaje trwale rozciągnięte, wybudowując z czasem charakterystyczne fałdy, zawsze biegnące równoległe do włókien drewna. Fot. B. J. Rouba

Painting with a likeness of Saint Louis of Anjou from the Franciscan monastery in Pakość, 18th c., 208 × 73 cm, Anna Maćkowiak, *Portrait of Saint Louis of Anjou*, Toruń 2011, diploma dissertation under the direction of Bogumiła J. Rouba and Ludmiła Tymińska-Widmer, Nicolaus Copernicus University, Department of Fine Arts, Library of the Faculty of Conservation and Restoration of Art and Polychrome Sculpture, inv. no. ZKMiRzP 1416. Oil painting on canvas, nailed on panel, with the frame, originally with wooden dowels, fixed to the front, later reinforced with a large number of nails. The undulations are a typical result of the wood panel, which swelled during periods of rising humidity, stretching the canvas support of the painting. During periods of decreasing humidity, the wood shrank, while the canvas was only able to shrink minimally. As a result, after many repetitions of this process, the canvas became permanently stretched, building up characteristic folds over time, always running parallel to the wood fibres. Photo B. J. Rouba

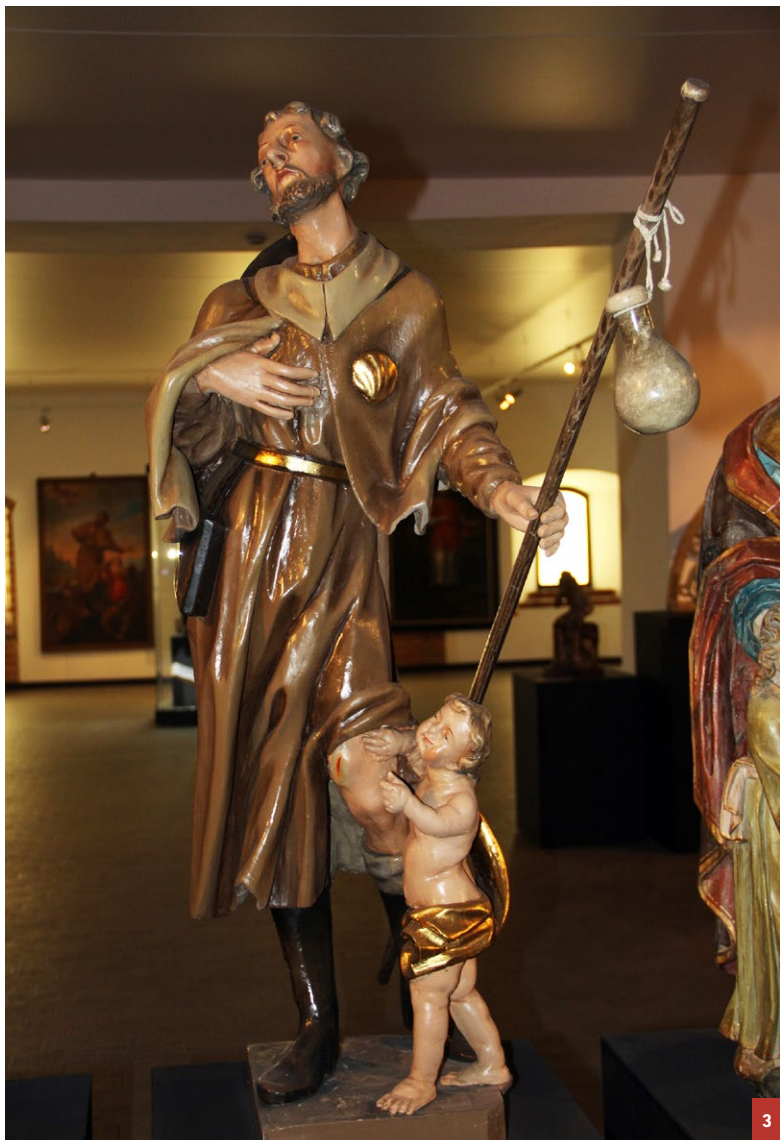
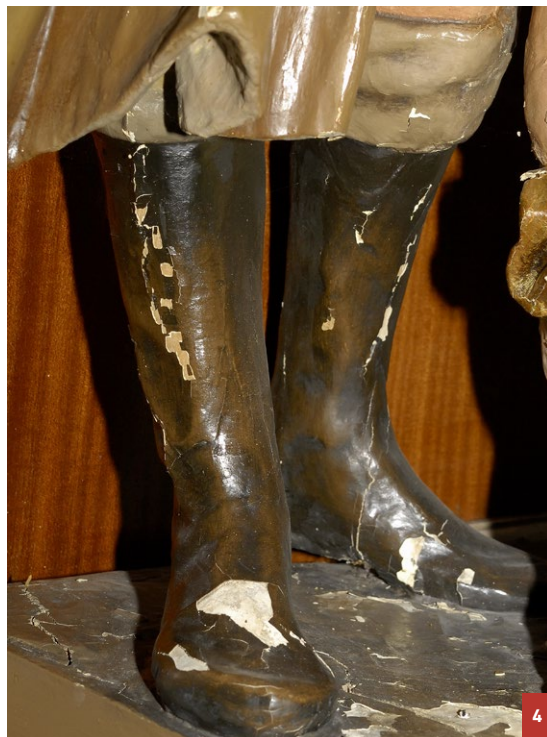
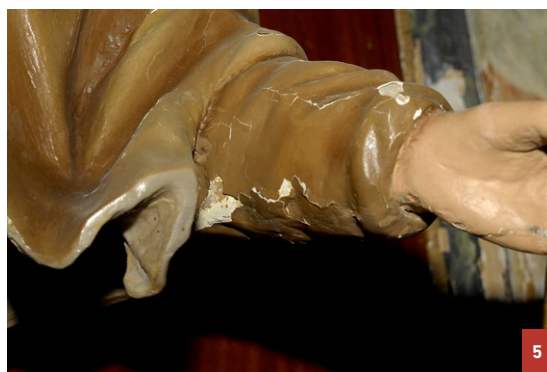
3 Rzeźba przedstawiająca św. Rocha, przechowywana od stuleci w niewielkiej, nieogrzewanej kaplicy, została wypożyczona na wystawę. Na fotografii wykonanej w roku 2012 w muzeum, widać jej jeszcze wtedy bardzo dobry stan. Fot. A. Kobyliński

Sculpture depicting St Roch, stored for centuries in a small, unheated chapel, was loaned for the exhibition. A photo taken in 2012 at the museum shows it still in very good condition at the time. Photo A. Kobyliński

5 Rzeźba przedstawiająca św. Rocha – w wyniku zmniejszenia objętości drewna zaczyna „brakować” podłoża dla polichromii, która zostaje oderwana i oddzielona od rzeźby. W tym stanie każde najlżejsze dotknięcie może spowodować jej osypanie, a niekiedy nawet bez dotknięcia spada ona pod własnym ciężarem. Fot. A. Kobyliński

Sculpture depicting St. Roch – as a result of the reduction in the volume of the wood, the polychrome loses the support on which it was painted and becomes detached and separates from the sculpture. In this state, the lightest of touches can cause it to flake, and sometimes even without being touched, it starts to flake under its own weight. Photo A. Kobyliński

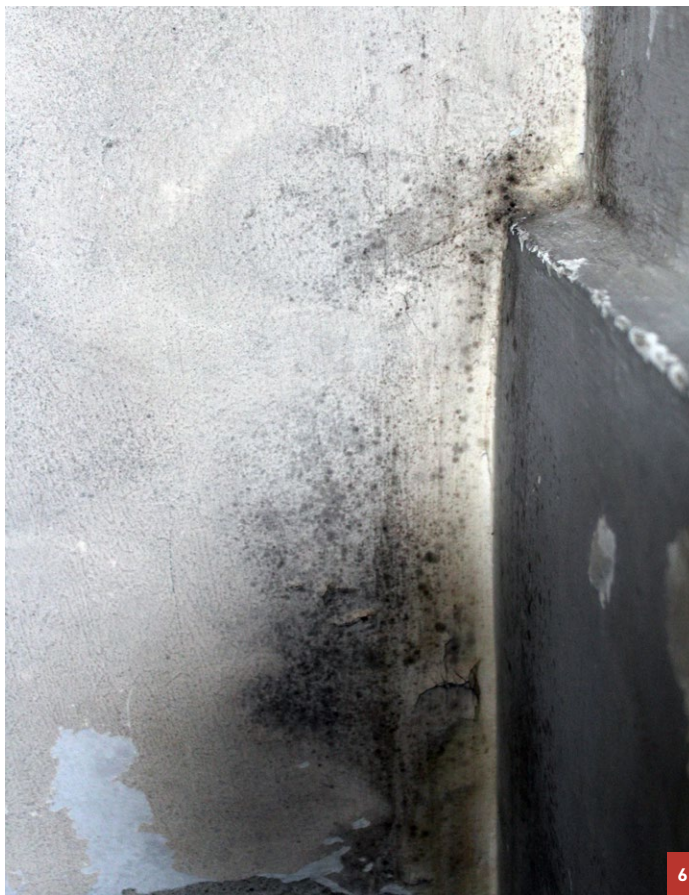
6

Ściana kościoła pokryta koloniami grzybów pleśniowych. Na ich rozwój wpłynęło kilka czynników – klimat kościoła destabilizowany nieciągłym ogrzewaniem, okresy bardzo wysokiej wilgotności wynikającej między innymi z zamknięcia jedyne go otworu wentylacyjnego w sklepieniu i błędów w sposobie wietrzenia. Podczas remontu zawilgoconego kościoła (1999 r.) skuto tynki wewnętrzne do wysokości 3,5 m, a następnie po około pięciu miesiącach „suszenia” ściany zostały powierzchniowo zaimpregnowane preparatem o nazwie „Izomur” i pokryte tynkiem wapiennym z dodatkiem Izomuru do jego masy. Działanie przeciwwilgociowe tego preparatu polega na hydrofobizacji. W praktyce jest to równoznaczne z wykonaniem izolacji pionowej. Po wyschnięciu tynki zostały wyszpachlowane i pomalowane farbą emulsyjną. Przez kolejne lata zawilgocenie ścian nie było widoczne. Około roku 2012 zaczęły już jednak pojawiać się oznaki wilgoci. Zniszczenia z roku na rok się pogłębiają, sprzyja im bowiem mikrobiologiczna nieodporność farb użytych do malowania wnętrza oraz hydrofobowość tynków, na których dochodzi do kondensacji wody. Fot. K. Malajka, 2018

Church wall covered with colonies of mould. Several factors have contributed to their growth – the climate of the church destabilized due to intermittent heating, periods of very high humidity resulting, among other things, from the closure of the only ventilation hole in the vault and errors in the method of ventilation. During the renovation of the humid church (1999), the interior plaster was removed to a height of 3.5 m and then, after being left to ‘dry’ for about five months, the walls were impregnated with a preparation called ‘Izomur’ and covered with lime plaster with the addition of Izomur. The anti-humidity effect of this preparation is hydrophobization. In practice, this is equivalent of vertical insulation. After drying out, the surface was plastered and painted with emulsion paint. Over the following years, the damp in the walls was not visible. Around 2012, however, signs of moisture began to appear. The damage is getting worse every year, encouraged by the microbiological non-resistance of the paints used to paint the interior and the hydrophobic nature of the plaster, on which water condenses. Photo K. Malajka, 2018

Kondycja wyposażenia w zabytkowym wnętrzu wiele nam mówi o jego klimacie, bo zawsze jest ona wynikiem oddziaływania klimatu. Częste wahania parametrów klimatu są odpowiedzialne za pęknięcie drewna rzeźb, ołtarzy, mebli, ale również drewnianych konstrukcji, np. dachowych. Inne skutki to: nieodwracalne zniszczenia złączy zabytkowych boazerii i stropów, deformacje intarsji, osłabienie spójności i łuszczenie się warstw polichromii, wymalowań lub polichromii ściennych, plamy i przebarwienia na ścianach, wykwyty soli, ogniska grzybów pleśniowych, charakterystyczny zapach grzyba, czynne żerowiska owadów itp. (fot. 6).

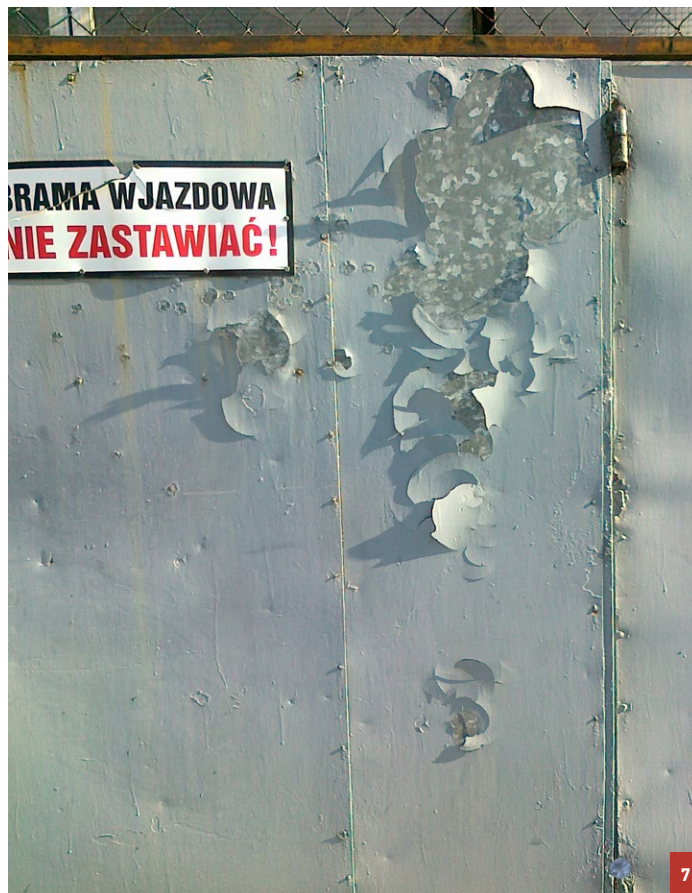
Zdjęcie fragmentu metalowych drzwi jednego z budynków uniwersyteckich wykonane 1 marca 2011 roku. W lecie poprzedniego roku drzwi były odnawiane – oczyszczone i pomalowane. W dniu 28 lutego w Toruniu (stacja Wrzosy) o godz. 13 temperatura powietrza wynosiła $0,3^{\circ}\text{C}$, a od godz. 14 zaczęła powoli spadać poniżej zera, by najniższą wartość, $-10,7^{\circ}\text{C}$, osiągnąć o godz. 6 rano 1 marca. Natomiast Obserwatorium Meteorologiczne UMK odległe praktycznie o 300 m od drzwi odnotowało lokalnie łagodniejsze warunki – między godz. 4 a 7 rano utrzymywała się najniższa w tym miejscu temperatura, mierzona na wysokości 2 m, odpowiadającej miejscu uszkodzenia: $-8,4^{\circ}\text{C}$. Spadek temperatury nie miał charakteru gwałtownego, mróz nie miał wartości ekstremalnych, a mimo to doszło do powstania naprężeń o sile wystarczającej do oddzielenia warstwy wymalowania od podłoża w ciągu tylko jednej nocy. Wystąpieniu tego zjawiska mogło sprzyjać wiele czynników (np. nieodpowiednia adhezja warstwy wymalowania, złe odtłuszczenie podłoża itp.), ale czynnikiem, który uruchomił mechanizm destrukcji, były niewątpliwie zmiany wymiarowe i naprężenia międzywarstwowe wywołane spadkiem temperatury. Fot. B. J. Rouba

Photo of a section of a metal door of one of the university buildings taken on 1 March 2011. In the summer of the previous year, the door had been renovated – cleaned and painted. On 28 February, the air temperature in Toruń (Wrzosa station) was $0,3^{\circ}\text{C}$ at 1 p.m., and from 2 p.m. it began to slowly drop below zero to reach its lowest level, $-10,7^{\circ}\text{C}$, at 6 a.m. on 1 March. On the other hand, the Meteorological Observatory of the University of Nicolaus Copernicus, no more than 300 m away from the door, recorded milder conditions locally – between 4 and 7 a.m., the lowest temperature at this location, measured at a height of 2 m, corresponding to the damage site, was $-8,4^{\circ}\text{C}$. The drop in temperature was not sharp, the frost was not extreme, and yet the stresses were sufficiently strong to cause the paint layer to separate from the surface in just one night. This could have been triggered by a number of factors (e.g. inadequate adhesion of the paint layer, poor degreasing of the metal, etc.), but the factor that triggered this destruction was undoubtedly the changes in dimensions and the stresses occurring between the layers caused by the drop in temperature. Photo B. J. Rouba
