O C H
R O N
A Z A
B Y T
K Ó W

nr 1 2023
1 (282) LXXVI
ISSN 2956-6606

ARCHITEKTURA | ARCHITECTURE

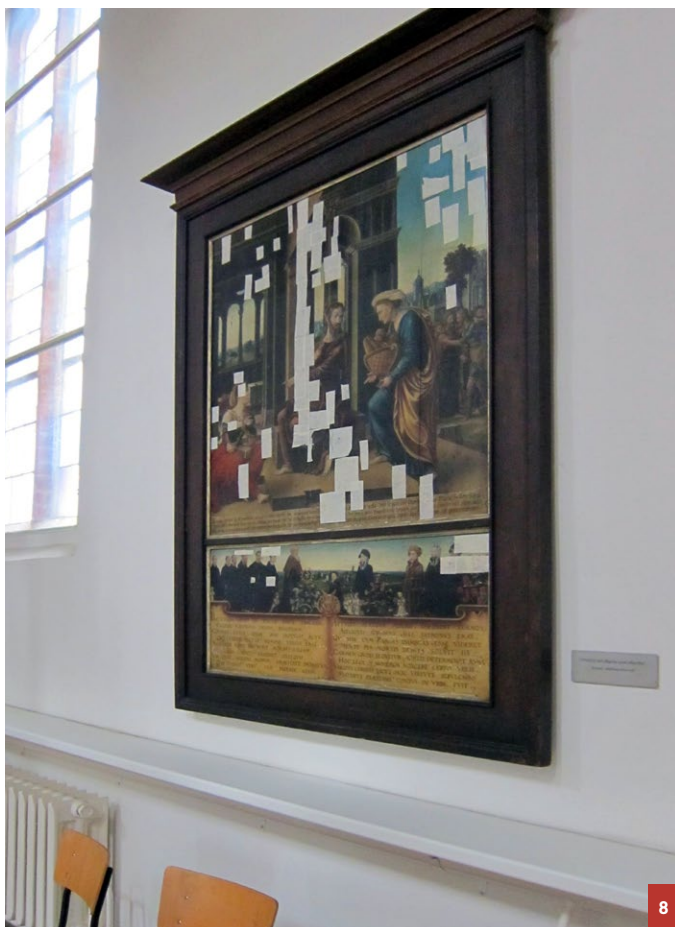
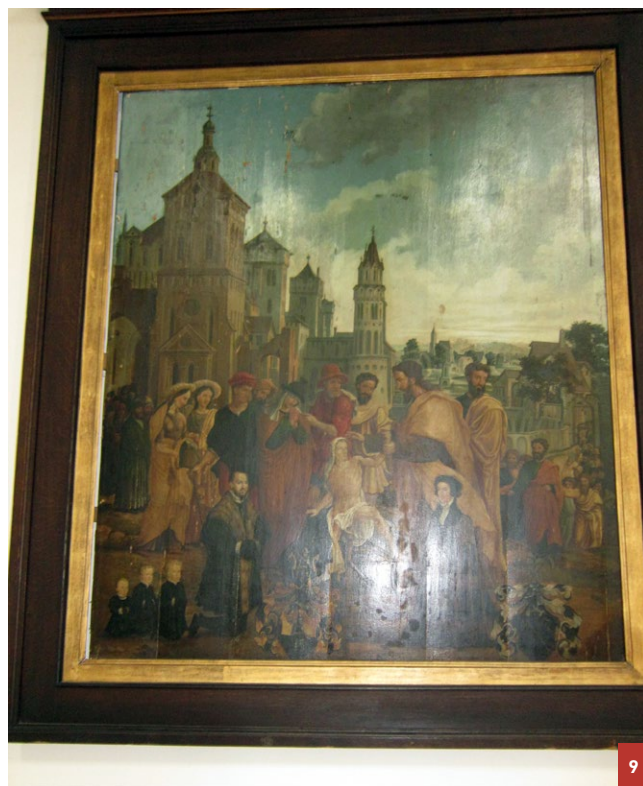
8

A church in Germany which was converted years ago for museum and cultural purposes – heated. A Renaissance epitaph painting depicting Christ with Mary and Martha unfortunately hangs over a heating pipe and near the radiator itself. Dried out every winter – it is now in critical condition. The Japanese tissue paper visible on its surface is a conservation measure to protect the blistering paint layer from flaking. However, these kinds of protection methods can only be applied on an ad hoc and short-term basis. Left for long periods, they themselves become the cause of further damage. The bonding of the flaking paint layer by conservators, under unstable climatic conditions, does not produce lasting results either. Therefore, if the painting is not moved to adequate climatic conditions, the progressive processes will soon lead to its complete destruction. Photo B. J. Rouba

Kościół w Niemczech przed laty zagospodarowany na cele muzealne i kulturalne – ogrzewany. Wszystkie obrazy w jego wnętrzu – gotyckie i renesansowe – mają typowe uszkodzenia spowodowane przesuszaniem w okresie grzewczym. Na Epitafulum datowanym na 1555 rok, z przedstawieniem sceny wskrzeszenia młodzieńca z Nain – w refleksie oświetlającym dolną część widać podobrazie złożone z sześciu desek, które na skutek okresowego przesuszania uległy wypaczeniu. Jeśli warunki w kościele się nie poprawią, to kolejnym etapem będzie pogłębianie się deformacji, aż do całkowitego zniszczenia połączeń desek. Fot. B. J. Rouba

A church in Germany which was converted for museum and cultural purposes years ago – heated. All the paintings in its interior – Gothic and Renaissance – have damage typically caused by drying out during the heating season. On the Epitaph dating from 1555, with its depiction of the scene of the *Raising of the Son of the Widow of Nain* – in the reflection illuminating the lower part one can see the support which is made up of six panels, which has become warped due to periodic drying. If the conditions in the church do not improve, the next stage will be worsening of the deformation until the joints of the panels are completely destroyed. Photo B. J. Rouba

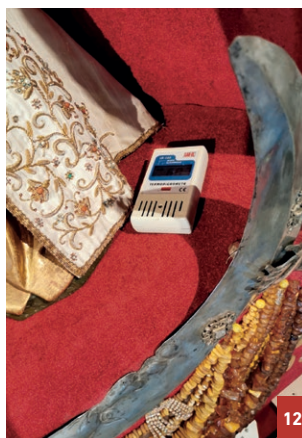
12 Usytuowanie termohigrometru w niszy u stóp Cudownej Figurki. Fot. M. Kapka
Location of the thermohygrometer in the niche at the foot of the Miraculous Figurine. Photo M. Kapka

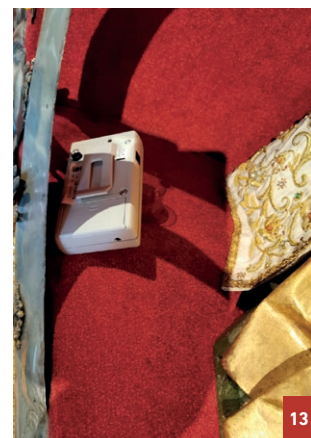
13 Usytuowanie pirometru w niszy u stóp Cudownej Figurki, z czujnikiem skierowanym w stronę metalowego księżyca. Fot. M. Kapka
Location of the pyrometer in a niche at the foot of the Miraculous Figurine, with the sensor pointing towards the metal crescent moon. Photo M. Kapka

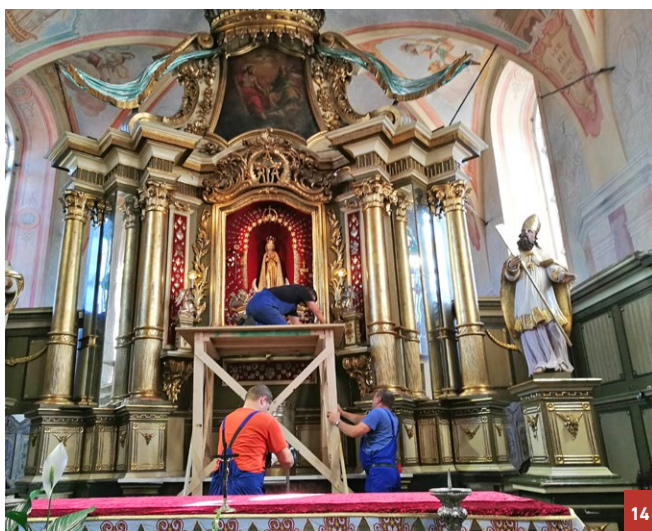
14 Przygotowania do montażu szyby pancernej zabezpieczającej Figurkę Matki Bożej Skępskiej. Fot. B. J. Rouba
Preparations for the installation of the bulletproof glazing protecting the Miraculous Figurine of Our Lady of Skępe. Photo B. J. Rouba

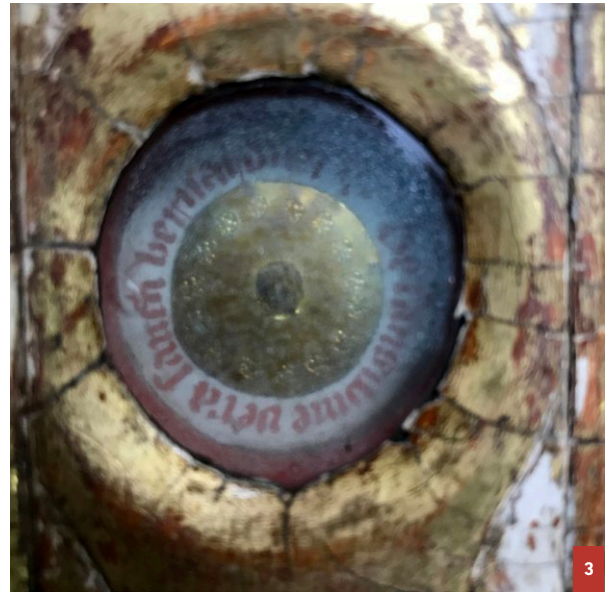
Matka Boska z Dzieciątkiem z różą ze skarbca bazyliki Mariackiej w Krakowie, zbliżenie na kasztę z relikwiami Krzyża Świętego: a. – relikwie Krzyża Świętego – kawałki drewna ułożone w kształt krzyża greckiego; b – złocenie dekorowane puncą o formie kwiatu; c – napis z podpisem relikwii. Fot. M. Zając

W ramie od strony awersu wydrążono 12 kaszt, w których umieszczono 38 relikwii. Ścianki kaszty od środka zostały pokryte cynobrem. Następnie do relikwiarza wsadzano banderole. Były to fragmenty pergaminu o kształcie dopasowanym do kształtu kaszty. W górnej części każdej z banderoli jest miejsce z podpisem relikwii, a poniżej podpisu znajduje się złożony fragment banderoli¹⁹ dekorowany puncą (il. 2 i 3), na którym umieszczano relikwie. Wyjątek stanowiła okrągła kaszta znajdująca się nad głową Marii (w centralnej części górnej listwy ramy), gdzie opis biegł dookoła złożonej części centralnej, na której przytwierdzono relikwie Krzyża Świętego (il. 2). Po wypełnieniu relikwiarza zamknięto je szkłem. Brzegi szkła zostały przykryte w trakcie nakładania gruntu.

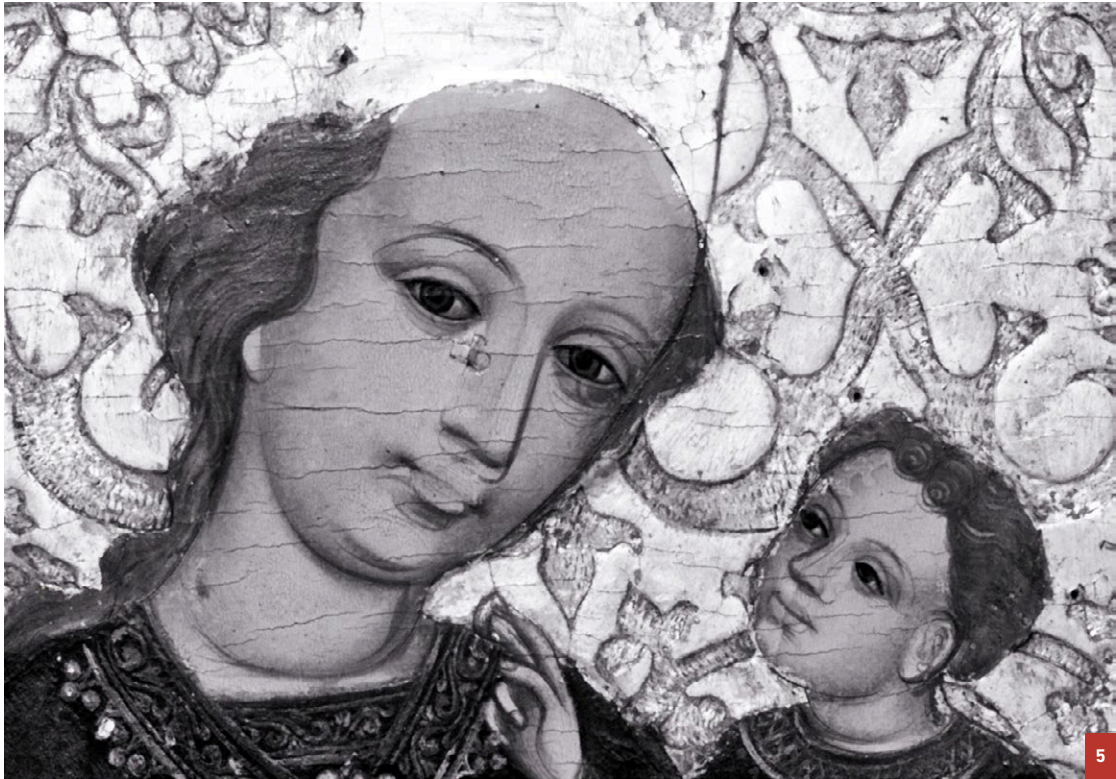
5

Matka Boska z Dzieciątkiem z różą ze skarbcza bazyliki Mariackiej w Krakowie, awers, fotografia IR, zbliżenie na twarze postaci, widoczne zmiany w kompozycji twarzy postaci. Fot. P. Gąsior

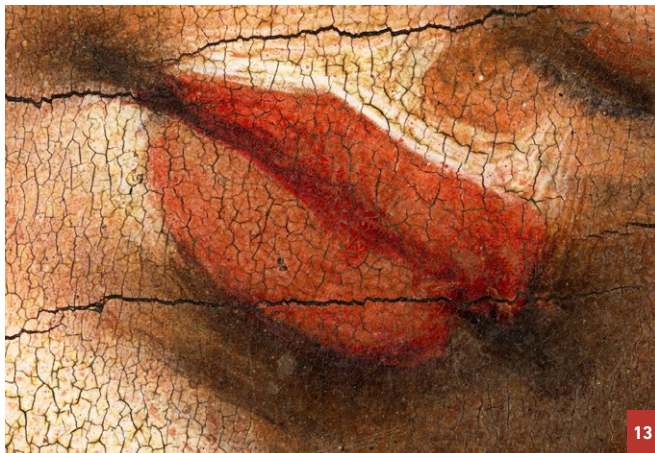
13 *Matka Boska z Dzieciątkiem z różą* ze skarbca bazyliki Mariackiej w Krakowie, awers, zbliżenie na usta Marii, zdjęcie wykonane mikroskopem HIROX. Fot. S. Antropov

Warstwa malarska posiadała siatkę spękań. Dominujący kierunek spękań był prostopadły względem słoju drewna, a krawędzie spękań były poszarpane (il. 13).

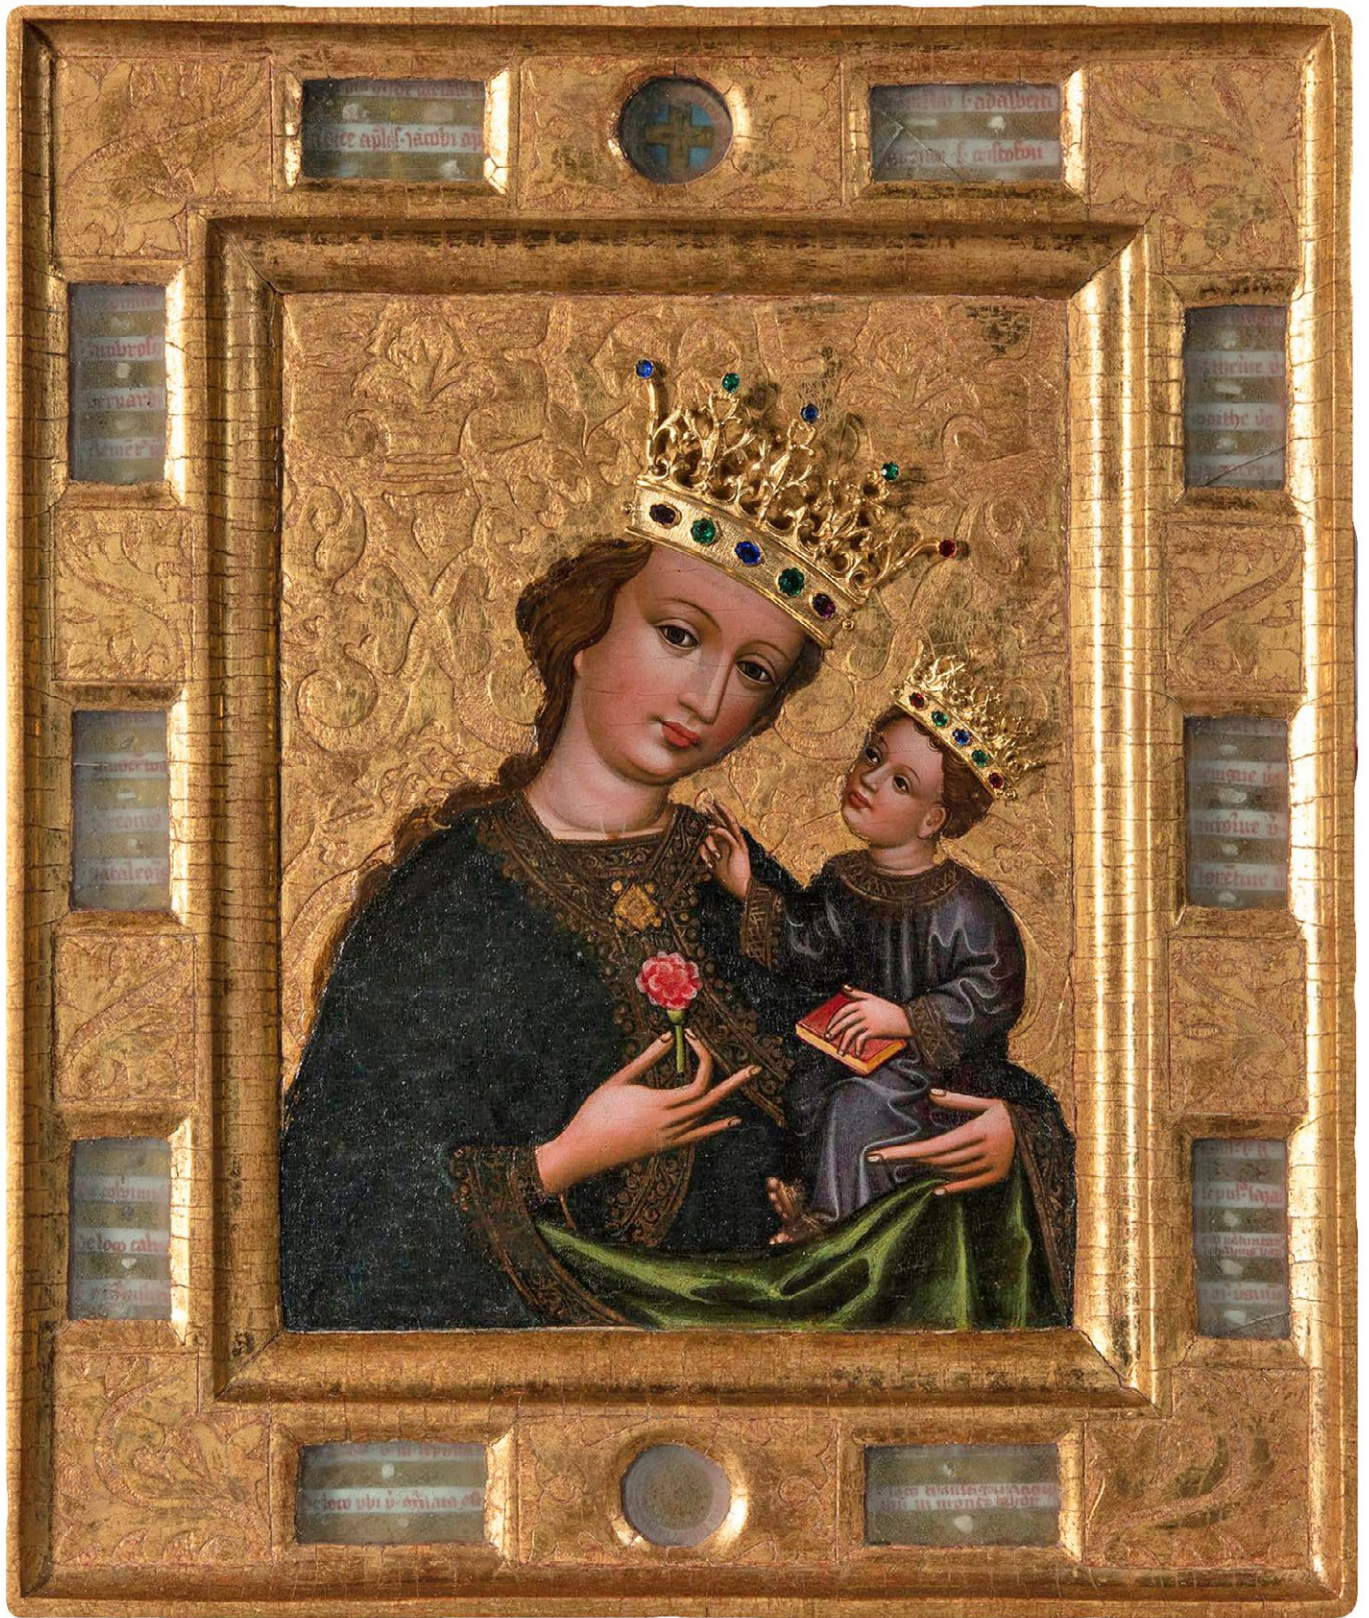
17

Matka Boska z Dzieciątkiem z różą ze skarbca bazyliki Mariackiej w Krakowie, awers, całość, po przeprowadzonych pracach konserwatorskich. Fot. P. Gąsior

Virgin and Child with a Rose from the treasury of St Mary's Basilica in Kraków, front, whole, after conservation work. Photo P. Gąsior

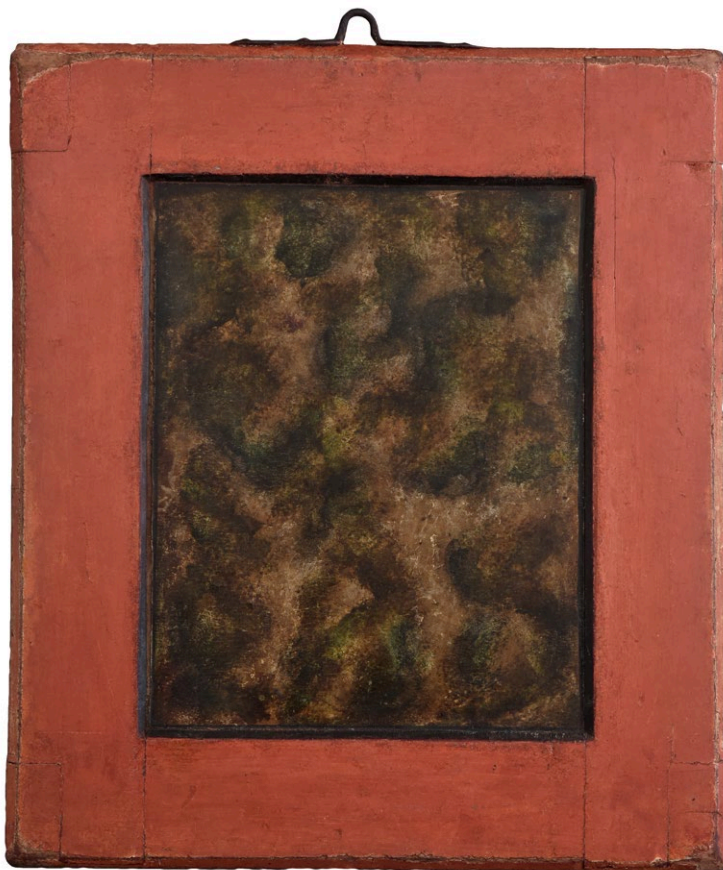
18

Matka Boska z Dzieciątkiem z różą ze skarbca bazyliki Mariackiej w Krakowie, rewers, całość, po przeprowadzonych pracach konserwatorskich. Fot. P. Gąsior
