Analiza klimatu w obiektach zabytkowych – kryteria oceny. Na przykładzie kościoła w Skępem

Climate analysis in historic buildings – evaluation criteria. Based on the example of the church in Skępe

Bogumiła J. Rouba, *Analiza klimatu w obiektach zabytkowych – kryteria oceny. Na przykładzie kościoła w Skępem*, „Ochrona Zabytków” 2023, nr 1, s. 193–228.

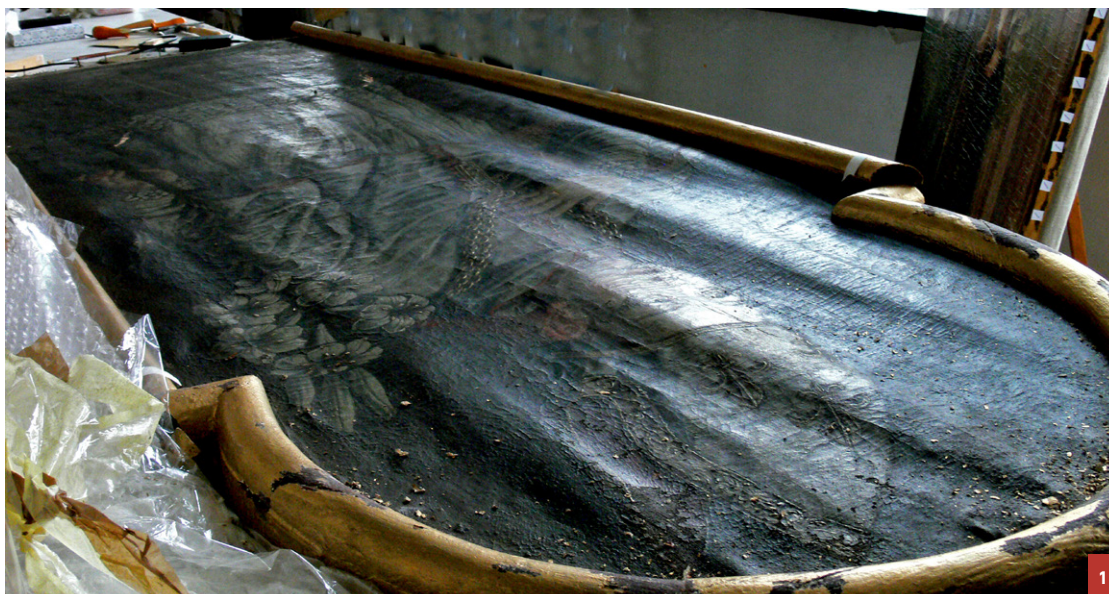
1 Obraz z przedstawieniem św. Ludwika d'Anjou z klasztoru oo. Franciszkanów w Pakości, XVIII w., wymiary 208 × 73 cm, Anna Maćkowiak, *Portret Świętego Ludwika d'Anjou*, Toruń 2011, praca dyplomowa pod kierunkiem Bogumiły J. Rouby i Ludmiły Tymińskiej-Widmer, UMK, Wydz. Sztuk Pięknych, Biblioteka Katedry Konserwacji-Restauracji Malarstwa i Rzeźby Polichromowanej, nr inw. ZKMiRzP 1416. Obraz olejny na płótnie, nabity na deskę, od lica przybita rama, pierwotnie drewnianymi kołeczkami, wtórnie wzmocniana wieloma gwoździami. Pofałdowania są typowym skutkiem pracy panelu drewnianego, który pęczniejąc w okresach wzrostów wilgotności, silnie rozciągał płócienne podłoże malowidła. W okresach spadków wilgotności drewno zmniejszało swoje wymiary, natomiast płótno tylko w niewielkim stopniu było w stanie się obkurczać. W rezultacie po wielu powtórzeniach tego procesu płótno zostaje trwale rozciągnięte, wybudowując z czasem charakterystyczne fałdy, zawsze biegnące równolegle do włókien drewna. Fot. B. J. Rouba

Painting with a likeness of Saint Louis of Anjou from the Franciscan monastery in Pakość, 18th c., 208 × 73 cm, Anna Maćkowiak, *Portrait of Saint Louis of Anjou*, Toruń 2011, diploma dissertation under the direction of Bogumiła J. Rouba and Ludmiła Tymińska-Widmer, Nicolaus Copernicus University, Department of Fine Arts, Library of the Faculty of Conservation and Restoration of Art and Polychrome Sculpture, inv. no. ZKMiRzP 1416. Oil painting on canvas, nailed on panel, with the frame, originally with wooden dowels, fixed to the front, later reinforced with a large number of nails. The undulations are a typical result of the wood panel, which swelled during periods of rising humidity, stretching the canvas support of the painting. During periods of decreasing humidity, the wood shrank, while the canvas was only able to shrink minimally. As a result, after many repetitions of this process, the canvas became permanently stretched, building up characteristic folds over time, always running parallel to the wood fibres. Photo B. J. Rouba

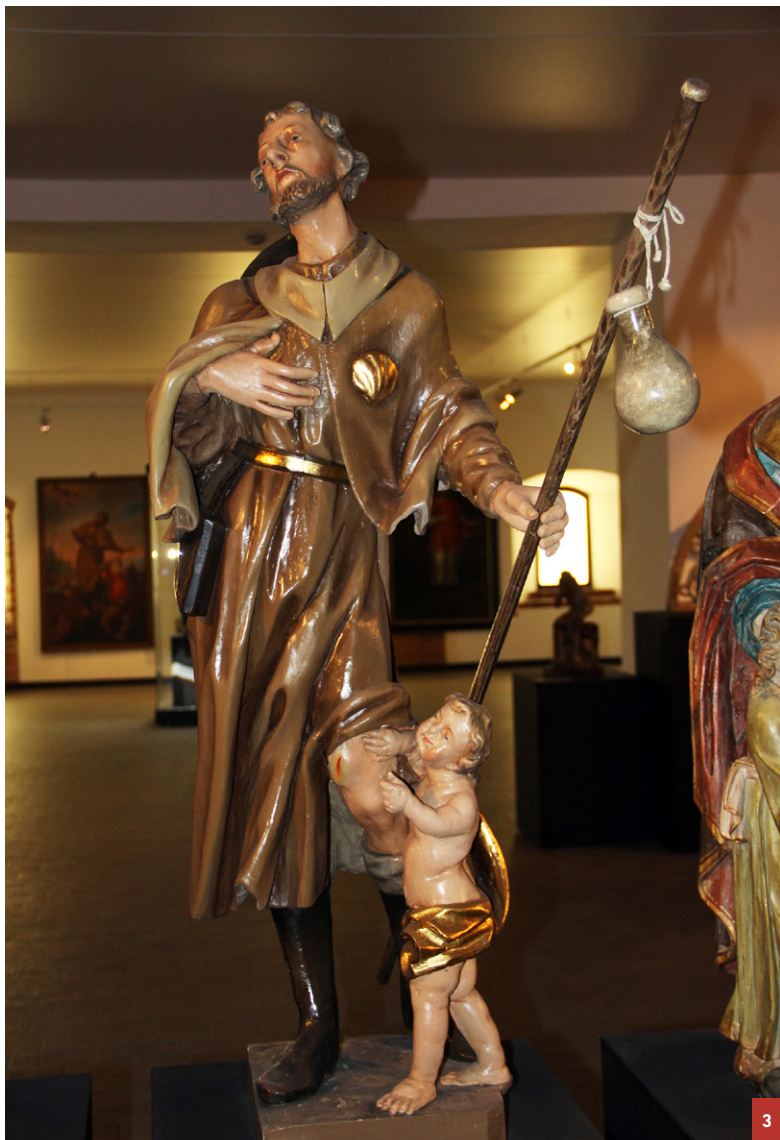
3 Rzeźba przedstawiająca św. Rocha, przechowywana od stuleci w niewielkiej, nieogrzewanej kaplicy, została wypożyczona na wystawę. Na fotografii wykonanej w roku 2012 w muzeum, widać jej jeszcze wtedy bardzo dobry stan. Fot. A. Kobyliński

Sculpture depicting St Roch, stored for centuries in a small, unheated chapel, was loaned for the exhibition. A photo taken in 2012 at the museum shows it still in very good condition at the time. Photo A. Kobyliński

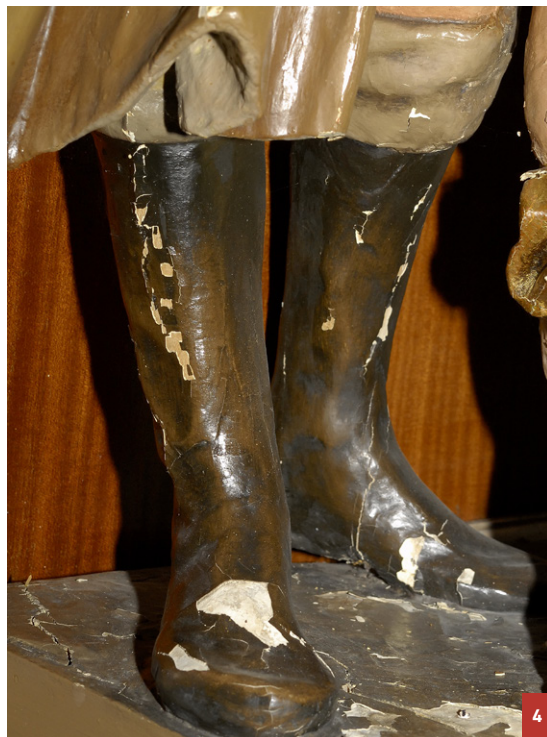
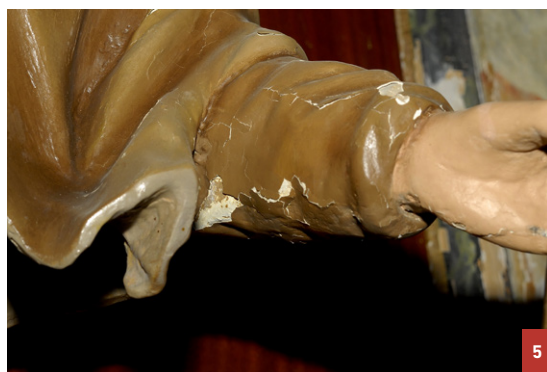
Sculpture depicting St. Roch – as a result of the reduction in the volume of the wood, the polychrome loses the support on which it was painted and becomes detached and separates from the sculpture. In this state, the lightest of touches can cause it to flake, and sometimes even without being touched, it starts to flake under its own weight. Photo A. Kobyliński

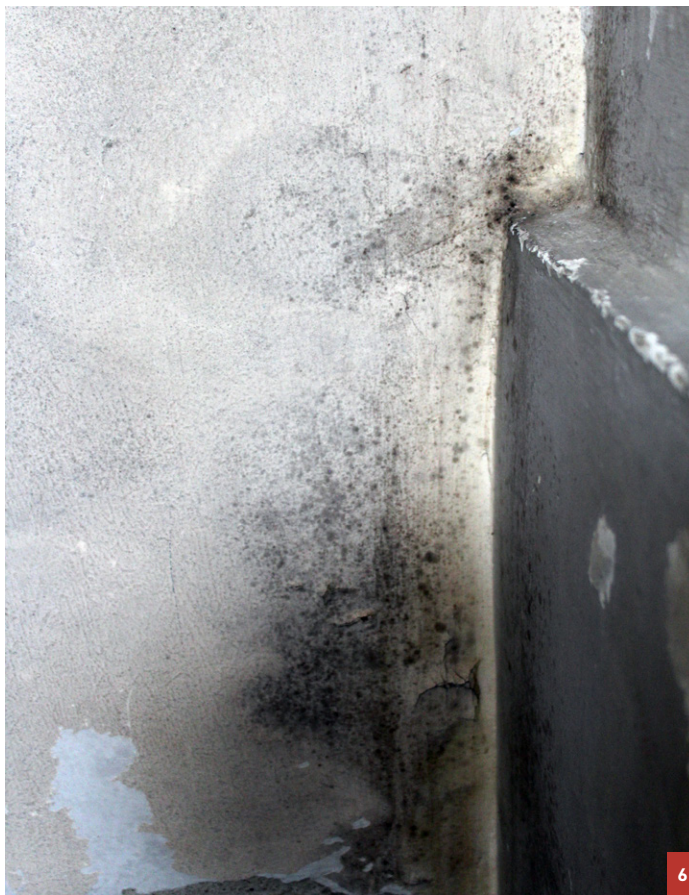
6

Ściana kościoła pokryta koloniami grzybów pleśniowych. Na ich rozwój wpłynęło kilka czynników – klimat kościoła destabilizowany nieciągłym ogrzewaniem, okresy bardzo wysokiej wilgotności wynikającej między innymi z zamknięcia jedyne go otworu wentylacyjnego w sklepieniu i błędów w sposobie wietrzenia. Podczas remontu zawilgoconego kościoła (1999 r.) skuto tynki wewnętrzne do wysokości 3,5 m, a następnie po około pięciu miesiącach „suszenia” ściany zostały powierzchniowo zaimpregnowane preparatem o nazwie „Izomur” i pokryte tynkiem wapiennym z dodatkiem Izomuru do jego masy. Działanie przeciwwilgociowe tego preparatu polega na hydrofobizacji. W praktyce jest to równoznaczne z wykonaniem izolacji pionowej. Po wyschnięciu tynki zostały wyszpachlowane i pomalowane farbą emulsyjną. Przez kolejne lata zawilgocenie ścian nie było widoczne. Około roku 2012 zaczęły już jednak pojawiać się oznaki wilgoci. Zniszczenia z roku na rok się pogłębiają, sprzyja im bowiem mikrobiologiczna nieodporność farb użytych do malowania wnętrza oraz hydrofobowość tynków, na których dochodzi do kondensacji wody. Fot. K. Malajka, 2018

Church wall covered with colonies of mould. Several factors have contributed to their growth – the climate of the church destabilized due to intermittent heating, periods of very high humidity resulting, among other things, from the closure of the only ventilation hole in the vault and errors in the method of ventilation. During the renovation of the humid church (1999), the interior plaster was removed to a height of 3.5 m and then, after being left to ‘dry’ for about five months, the walls were impregnated with a preparation called ‘Izomur’ and covered with lime plaster with the addition of Izomur. The anti-humidity effect of this preparation is hydrophobization. In practice, this is equivalent of vertical insulation. After drying out, the surface was plastered and painted with emulsion paint. Over the following years, the damp in the walls was not visible. Around 2012, however, signs of moisture began to appear. The damage is getting worse every year, encouraged by the microbiological non-resistance of the paints used to paint the interior and the hydrophobic nature of the plaster, on which water condenses. Photo K. Malajka, 2018

Kondycja wyposażenia w zabytkowym wnętrzu wiele nam mówi o jego klimacie, bo zawsze jest ona wynikiem oddziaływania klimatu. Częste wahania parametrów klimatu są odpowiedzialne za pęknięcie drewna rzeźb, ołtarzy, mebli, ale również drewnianych konstrukcji, np. dachowych. Inne skutki to: nieodwracalne zniszczenia złączy zabytkowych boazerii i stropów, deformacje intarsji, osłabienie spójności i łuszczenie się warstw polichromii, wymalowań lub polichromii ściennych, plamy i przebarwienia na ścianach, wykwyty soli, ogniska grzybów pleśniowych, charakterystyczny zapach grzyba, czynne żerowiska owadów itp. (fot. 6).

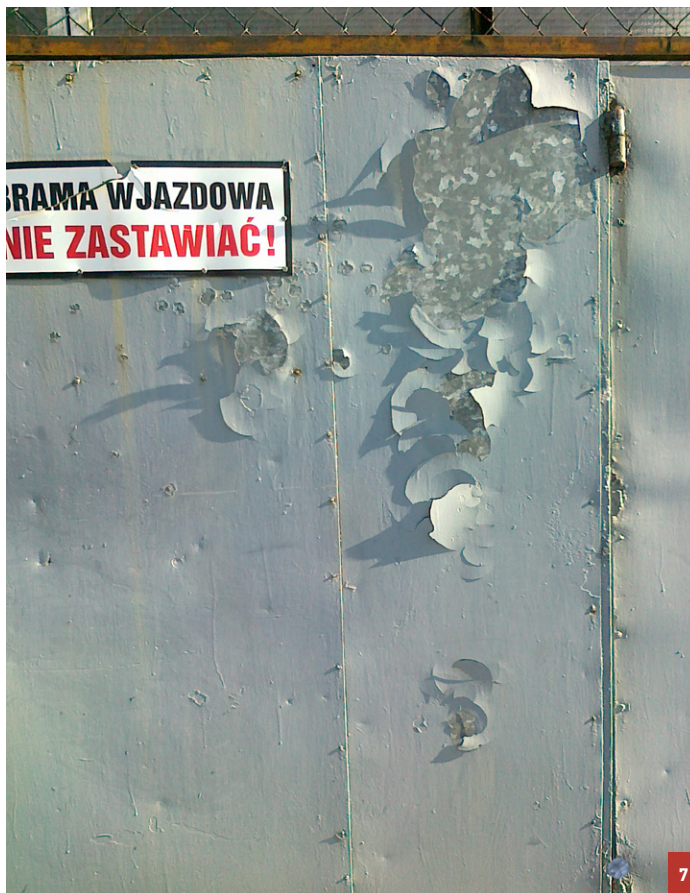
Zdjęcie fragmentu metalowych drzwi jednego z budynków uniwersyteckich wykonane 1 marca 2011 roku. W lecie poprzedniego roku drzwi były odnawiane – oczyszczone i pomalowane. W dniu 28 lutego w Toruniu (stacja Wrzosy) o godz. 13 temperatura powietrza wynosiła $0,3^{\circ}\text{C}$, a od godz. 14 zaczęła powoli spadać poniżej zera, by najniższą wartość, $-10,7^{\circ}\text{C}$, osiągnąć o godz. 6 rano 1 marca. Natomiast Obserwatorium Meteorologiczne UMK odległe praktycznie o 300 m od drzwi odnotowało lokalnie łagodniejsze warunki – między godz. 4 a 7 rano utrzymywała się najniższa w tym miejscu temperatura, mierzona na wysokości 2 m, odpowiadającej miejscu uszkodzenia: $-8,4^{\circ}\text{C}$. Spadek temperatury nie miał charakteru gwałtownego, mróz nie miał wartości ekstremalnych, a mimo to doszło do powstania naprężeń o sile wystarczającej do oddzielenia warstwy wymalowania od podłoża w ciągu tylko jednej nocy. Wystąpieniu tego zjawiska mogło sprzyjać wiele czynników (np. nieodpowiednia adhezja warstwy wymalowania, złe odtłuszczenie podłoża itp.), ale czynnikiem, który uruchomił mechanizm destrukcji, były niewątpliwie zmiany wymiarowe i naprężenia międzywarstwowe wywołane spadkiem temperatury. Fot. B. J. Rouba

Photo of a section of a metal door of one of the university buildings taken on 1 March 2011. In the summer of the previous year, the door had been renovated – cleaned and painted. On 28 February, the air temperature in Toruń (Wrzosa station) was $0,3^{\circ}\text{C}$ at 1 p.m., and from 2 p.m. it began to slowly drop below zero to reach its lowest level, $-10,7^{\circ}\text{C}$, at 6 a.m. on 1 March. On the other hand, the Meteorological Observatory of the University of Nicolaus Copernicus, no more than 300 m away from the door, recorded milder conditions locally – between 4 and 7 a.m., the lowest temperature at this location, measured at a height of 2 m, corresponding to the damage site, was $-8,4^{\circ}\text{C}$. The drop in temperature was not sharp, the frost was not extreme, and yet the stresses were sufficiently strong to cause the paint layer to separate from the surface in just one night. This could have been triggered by a number of factors (e.g. inadequate adhesion of the paint layer, poor degreasing of the metal, etc.), but the factor that triggered this destruction was undoubtedly the changes in dimensions and the stresses occurring between the layers caused by the drop in temperature. Photo B. J. Rouba

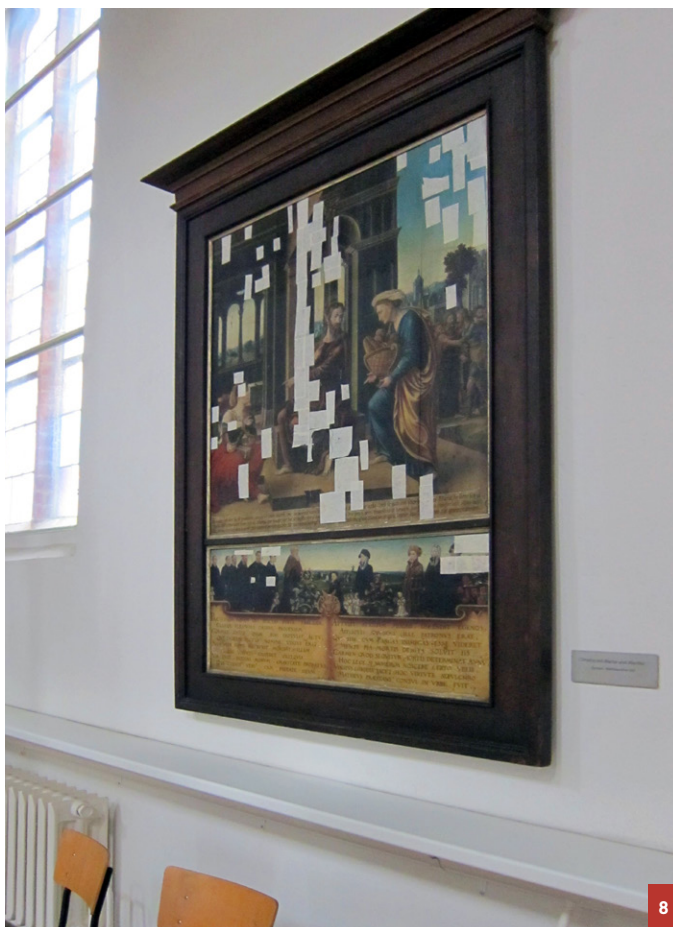
8

Kościół w Niemczech przed laty zagospodarowany na cele muzealne i kulturalne – ogrzewany. Wszystkie obrazy w jego wnętrzu – gotyckie i renesansowe – mają typowe uszkodzenia spowodowane przesuszaniem w okresie grzewczym. Na Epitafulum datowanym na 1555 rok, z przedstawieniem sceny wskrzeszenia młodzieńca z Nain – w refleksie oświetlającym dolną część widać podobrazie złożone z sześciu desek, które na skutek okresowego przesuszania uległy wypaczeniu. Jeśli warunki w kościele się nie poprawią, to kolejnym etapem będzie pogłębianie się deformacji, aż do całkowitego zniszczenia połączeń desek. Fot. B. J. Rouba

A church in Germany which was converted for museum and cultural purposes years ago – heated. All the paintings in its interior – Gothic and Renaissance – have damage typically caused by drying out during the heating season. On the Epitaph dating from 1555, with its depiction of the scene of the *Raising of the Son of the Widow of Nain* – in the reflection illuminating the lower part one can see the support which is made up of six panels, which has become warped due to periodic drying. If the conditions in the church do not improve, the next stage will be worsening of the deformation until the joints of the panels are completely destroyed. Photo B. J. Rouba

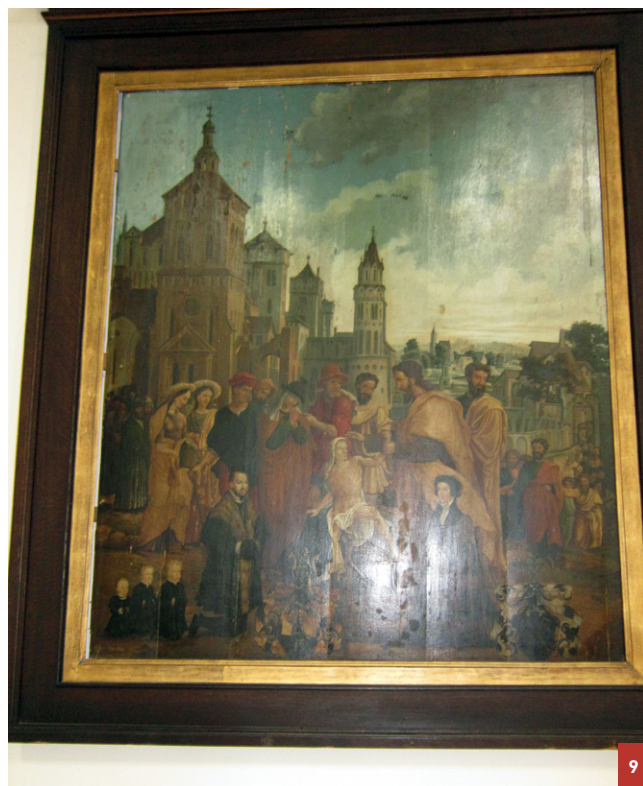
9

A church in Germany which was converted years ago for museum and cultural purposes – heated. A Renaissance epitaph painting depicting Christ with Mary and Martha unfortunately hangs over a heating pipe and near the radiator itself. Dried out every winter – it is now in critical condition. The Japanese tissue paper visible on its surface is a conservation measure to protect the blistering paint layer from flaking. However, these kinds of protection methods can only be applied on an ad hoc and short-term basis. Left for long periods, they themselves become the cause of further damage. The bonding of the flaking paint layer by conservators, under unstable climatic conditions, does not produce lasting results either. Therefore, if the painting is not moved to adequate climatic conditions, the progressive processes will soon lead to its complete destruction. Photo B. J. Rouba

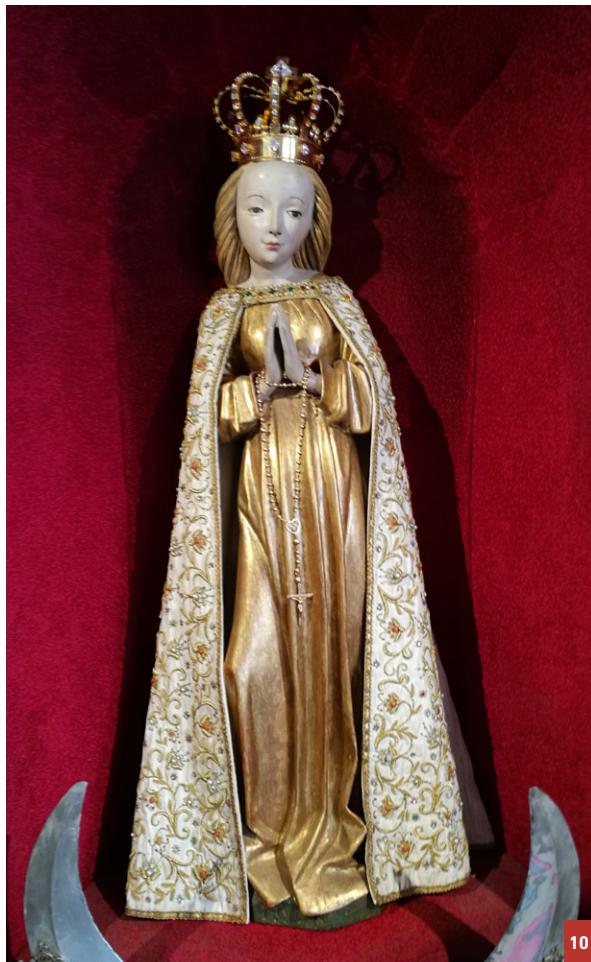
10 Figurka Matki Bożej Skępskiej w drewnianej niszy ołtarzowej, wybitej pluszową tkaniną. Fot. B. J. Rouba
Photo 10. Figure of Our Lady of Skępe in a wooden altar niche covered with a velvet fabric. Photo B. J. Rouba

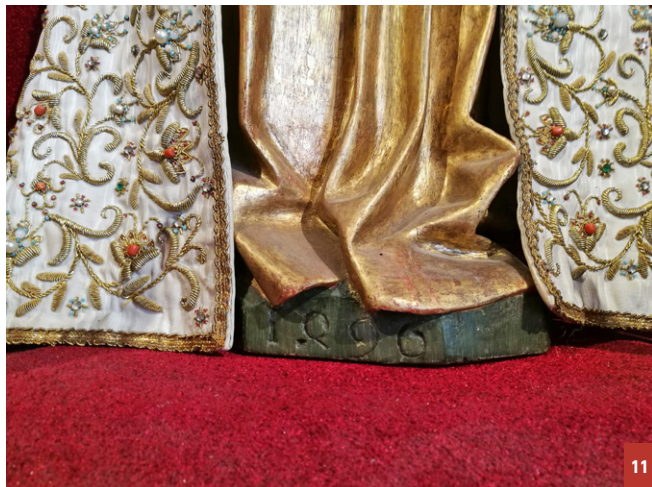
11 Na podstawie rzeźby znajduje się data jej powstania – 1496 rok. Fot. B. J. Rouba
The base of the figurine bears the date of its creation – 1496. Photo B. J. Rouba

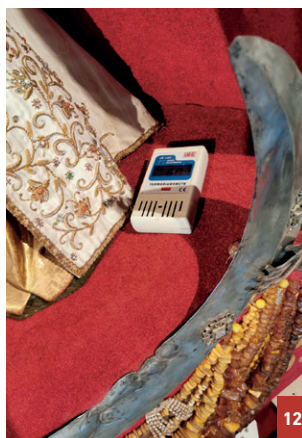
12 Usytuowanie termohigrometru w niszy u stóp Cudownej Figurki. Fot. M. Kapka
Location of the thermohygrometer in the niche at the foot of the Miraculous Figurine. Photo M. Kapka

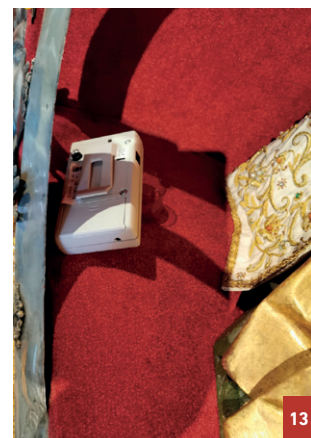
13 Usytuowanie pirometru w niszy u stóp Cudownej Figurki, z czujnikiem skierowanym w stronę metalowego księżyca. Fot. M. Kapka
Location of the pyrometer in a niche at the foot of the Miraculous Figurine, with the sensor pointing towards the metal crescent moon. Photo M. Kapka

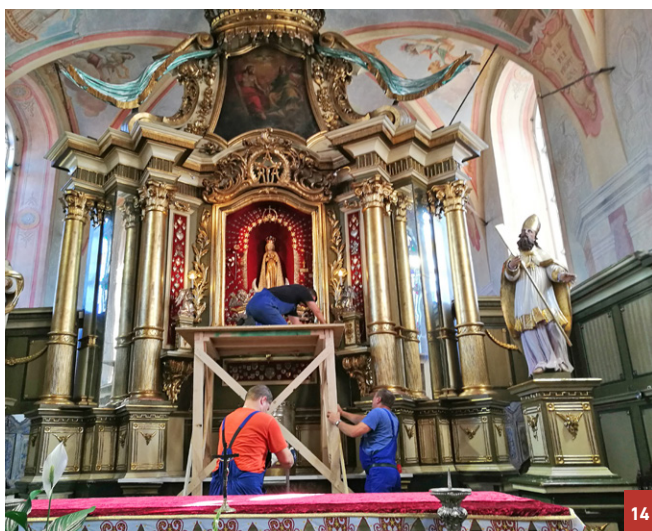
14 Przygotowania do montażu szyby pancernej zabezpieczającej Figurkę Matki Bożej Skępskiej. Fot. B. J. Rouba
Preparations for the installation of the bulletproof glazing protecting the Miraculous Figurine of Our Lady of Skępe. Photo B. J. Rouba

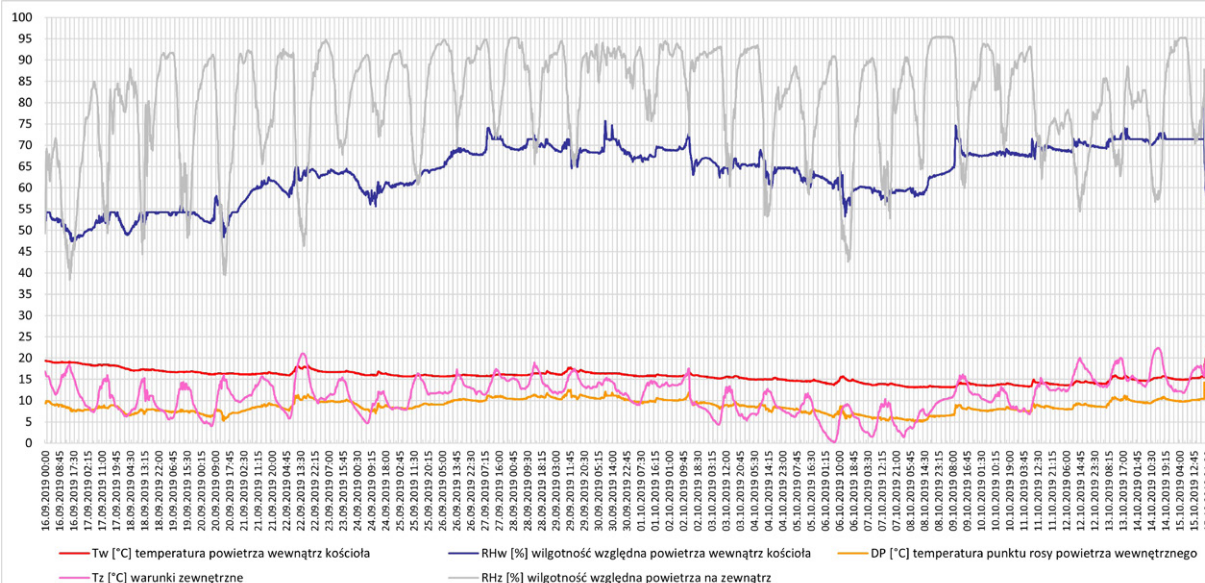
Wykres 3. Zestawienie danych o klimacie wewnątrz kościoła na tle klimatu zewnętrznego w okresie pomiarowym od 16 września do 15 października 2019 roku. Na wykresie widoczne jest zjawisko równomiernego, powolnego oddawania do wnętrza ciepła zakumulowanego przez mury w ciągu upalnego lata – np. przymrozek w nocny z 5 na 6 października nie spowodował zauważalnego spadku temperatury powietrza we wnętrzu. W niedzielę 6 października, mimo dużego zgromadzenia wiernych, doszło do spadku wilgotności powietrza wewnątrz – w odpowiedzi na znaczny spadek wilgotności powietrza na zewnątrz, a także wzrost temperatury powietrza wewnątrz, spowodowany przez ludzi i nasłonecznienie – tego dnia pełne słońce świeciło od godz. 7 rano do 18. Opr. wykresu M. Kapka, A. Kaźmierczak

Graph 3. Data on the climate inside the church compared to the external climate for the measurement period from 16 September to 15 October 2019. The graph shows the steady, slow release into the interior of the building of the heat accumulated by the walls during the hot summer – for example, a bout of frost on the night of 5 to 6 October did not cause a noticeable drop in the interior air temperature. On Sunday 6 October, despite a large gathering of worshippers, there was a decrease in the humidity of the inside air – in response to the significant decrease in the humidity of the outside air, as well as an increase in the temperature of the inside air, caused by people and sunshine – on that day the sun shone from 7 a.m. to 6 p.m. Graph compiled by M. Kapka, A. Kaźmierczak

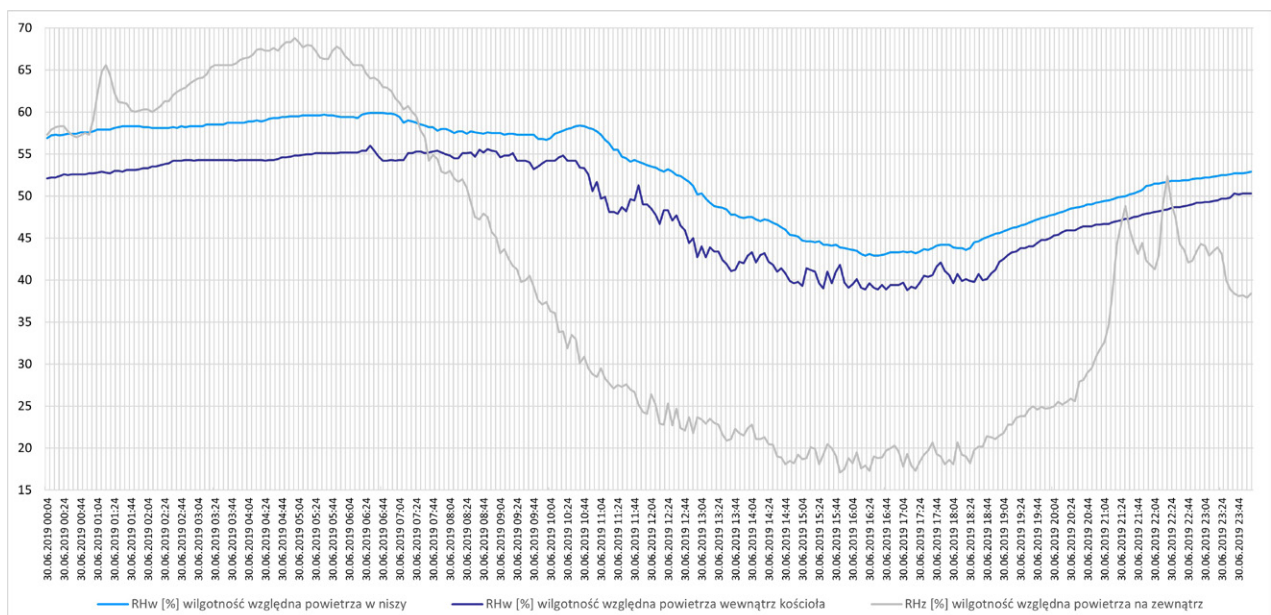
Wykres 10. Zestawienie danych o wilgotności w niszy i wewnątrz kościoła na tle wilgotności zewnętrznej w dniu 30 czerwca 2019 roku (niedziela), w którym dobowa amplituda wilgotności we wnętrzu kościoła oraz niszy ołtarzowej odpowiadała parametrom klimatu złęgo ($15 \leq \Delta RH < 20$). Sytuacja analogiczna jak w dniach 9 i 23 czerwca. Opr. wykresu M. Kapka, A. Kaźmierczak

Graph 10. Data on the humidity in the niche and inside the church compared to the external humidity on 30 June 2019 (Sunday), in which the amplitude of the diurnal cycle of humidity in the interior of the church and the altar niche corresponded to poor climate parameters ($15 \leq \Delta RH < 20$). A situation similar to that of 9 and 23 June. Graph compiled by M. Kapka, A. Kaźmierczak
