Dzieje konstrukcji i struktury architektonicznej Ołtarza Mariackiego Wita Stwosza oraz ich przekształceń od czasu powstania do końca wieku XX[†]

History of the construction and architectural structure of Veit Stoss' St Mary's Altarpiece and the transformations it has undergone since its creation until the end of the twentieth century

Paweł Pencakowski, *Dzieje konstrukcji i struktury architektonicznej Ołtarza Mariackiego Wita Stwosza oraz ich przekształceń od czasu powstania do końca wieku XX*, „Ochrona Zabytków” 2023, nr 1, s. 93–129.

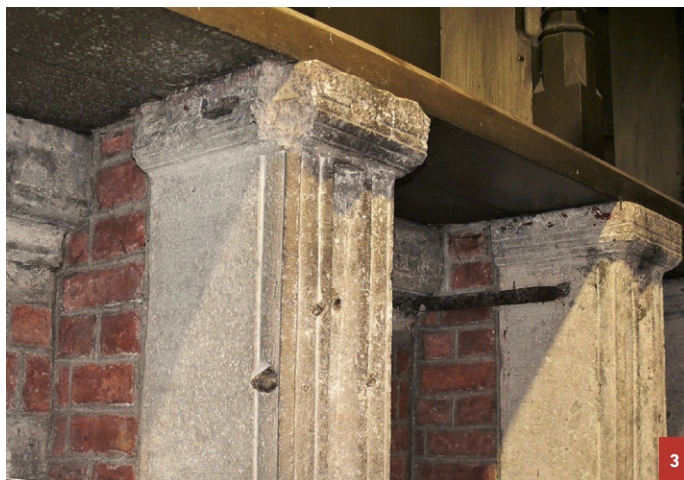
3 Ceglano-kamienna podstawa pod ołtarz z około 1489 roku, przerobiona w 2. ćwierci XVI wieku. 2021. Fot. autor

The altar's brick and stone base dating from around 1489, altered in the 2nd quarter of the 16th century. 2021. Photo by the author

Ołtarz Wita Stwosza stoi w apsydzie XIV-wiecznego prezbiterium kościoła Najświętszej Panny Marii w Krakowie, w miejscu swej pierwotnej lokalizacji (il. 1, 2). Dębowy blat dolny – najniższy element drewnianej struktury – spoczywa na murowanej podbudowie z cegły i kamienia. Ta podstawa jest niejednolita, gdyż retabulum stoi na gotyckiej mensie z cegły z użyciem kamienia oraz na dostawionej do niej strukturze szkieletowej, złożonej z czterech słupów (il. 3, 5). Są one częściowo ceglane, częściowo kamienne. Zostały dostawione do mensy, a wymiary i układ cegieł w obu tych członach są różne. Skrajne partie słupów odkute zostały z wapienia jurajskiego. Są to właściwie dostawione do nich na styk filary z wysokimi cokołami, niskimi kapitelami i trzonami profilowanymi od lica (po stronie wschodniej). Profilowania są nieklasyczne; filary mają formy typowe dla kamieniarki krakowskiej 2. ćwierci XVI wieku³.

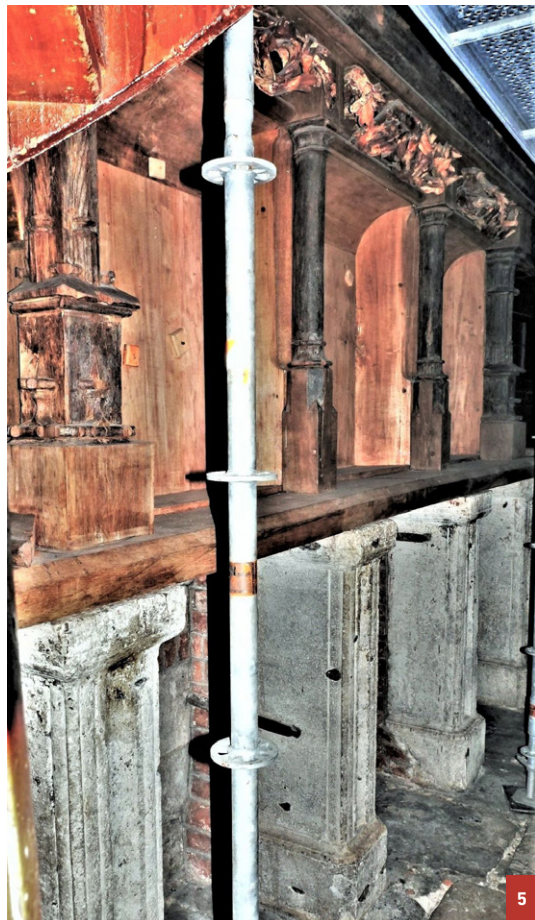
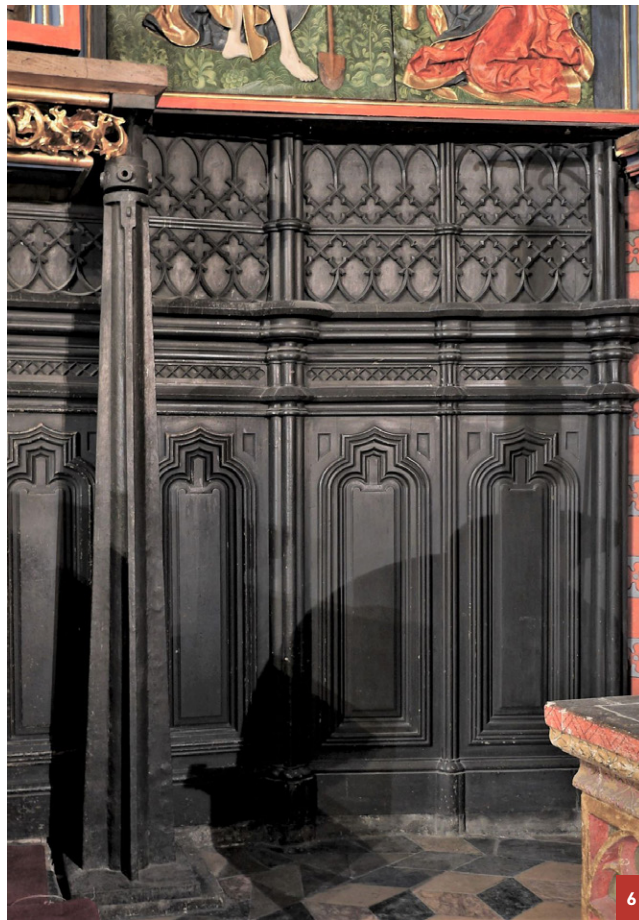
- 5 Ceglano-kamienna podstawa pod ołtarz i rewers predelli. 2021. Fot. autor
Brick and stone base of the altar and the back of the predella. 2021. Photo by the author
- 6 Żeliwna kolumna i drewniany parawan z lat 70. wieku XIX. 2021. Fot. autor
Cast-iron column and wooden screen from the 1870s. 2021. Photo by the author
- 7 Przekrój poziomy szafy w dwóch poziomach; inwentaryzacja Brudzińskiego i Pileckiego z 1866 roku, w Muzeum Narodowym w Krakowie, sygn. 03-r.a.-016739#002
Horizontal cross-section of the altarpiece on two levels; Brudziński and Pilecki's 1866 inventory, in the National Museum in Kraków, ref. 03-r.a.-016739#002

Predella ołtarza Wita Stwosza jest stosunkowo niska w porównaniu ze współczesnymi rozwiązaniami. Na jej szkieletową konstrukcję składają się krótszy blat dolny spoczywający na wspomnianej wyżej podstawie oraz dłuższy blat górny usytuowany pod samym dnem szafy, do czego dochodzą ustawione między nimi pionowo cztery poprzeczne, fazowane obustronnie sztorce dębowe (il. 4). Między blatami jest sześć dębowych kolumn późnogotyckich; cztery narożne są bogatsze w formie, a dwie z tyłu charakteryzują się zredukowaną dekoracją. Kolumny stoją na osiach wspomnianych sztorców, z którymi są skoordynowane pod względem kompozycyjnym, i wraz z nimi podpierają blat górny oraz dźwigają spoczywającą na nim szafę (il. 5). Predellę zdo-

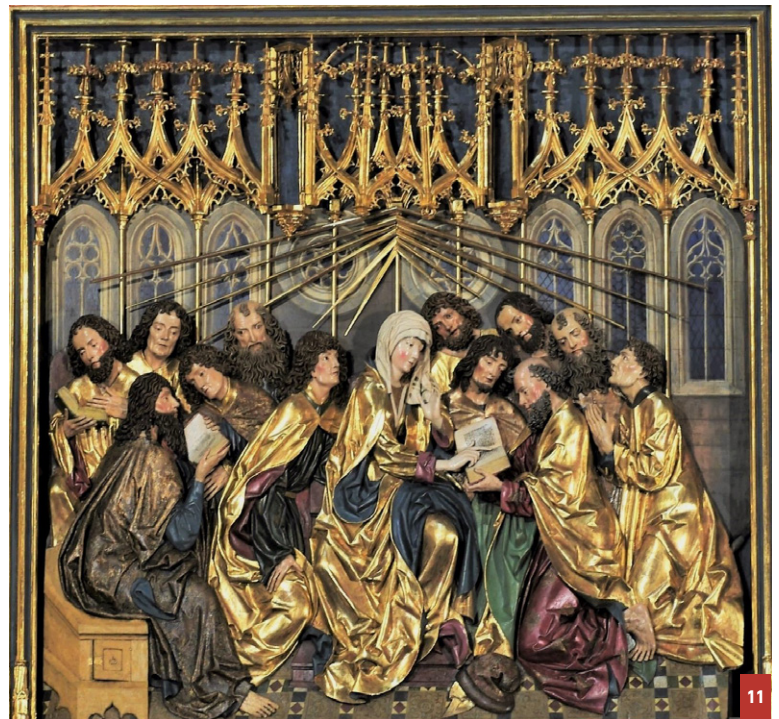
10

Frontowy widok górnej części szafy; inwentaryzacja Brudzińskiego i Pileckiego z 1866 roku, w Muzeum Narodowym w Krakowie, sygn. 03-r.a.-016740#002

Front view of the upper part of the altarpiece; Brudziński and Pilecki's 1866 inventory, in the National Museum in Kraków, ref. 03-r.a.-016740#002

We wspomnianych wklęsłkach obramowania szafy i wielkiej arkady – bramy znajdują się figury proroków i sybilli, stojące na filigranowych konsolach i zwieńczone takimiż baldachimami. Uwagę zwraca wysoki poziom koncepcyjny i realizacyjny tych (i innych) elementów mikroarchitektury. Nad grupą Zaśnięcia Marii widnieje sekwencja pięciu połączonych, sklepionych baldachimów. Ich pierwotne wysklepki nie zachowały się (il. 1, 7, 9). Strukturę baldachimu tworzy sekwencja przeplatających się i mijających łuków w ośli grzbiet oraz sześciu wiszących słupów w trzech odmianach, symetrycznie i hierarchicznie rozmieszczonych. W dwóch największych, najbliższych osi środkowej znajdują się nisze z figurami czterech wojowników starotestamentowych. Baldachim jest bogato zdobiony (il. 10).

(il. 10, 18). Wymusiło to usunięcie dwóch małych snycerskich baldachimów w kulminacji łuku wieńczącego szafę⁸⁴. Zamieniono również baldachimy w awersie skrzydła północnego, mianowicie w kwaterach „Boże Narodzenie” i „Pokłon Trzech Króli” – zapewne przez pomyłkę⁸⁵.

Najpoważniejsza zmiana dotyczyć miała zwieńczenia; chodzi o próbę rekonstrukcji jego górnych partii, mimo braku informacji na temat pierwotnego wyglądu całości. Pewne znaczenie jako wzorzec miał również w tym przypadku rysunkowy koncept Essenweina, opublikowany w 1867 roku⁸⁶ (il. 19). Oprócz tego wykonawca pinakla, snycerz Kazimierz Wakulski, otrzymał mało precyzyjną wskazówkę, by wzorować się na zwieńczeniu jednego z późnogotyckich ołtarzy w kościele św. Idziego w słowackim Bardejowie⁸⁷. W sierpniu 1868 roku, gdy prace snycerskie przy odtwarzanej górnej partii zwieńczenia ukończono, a roboty pozłotnicze jeszcze trwały, montaż nowej części wstrzymał c.k. konserwator budowli zabytkowych Popiel⁸⁸. W efekcie, aby jakoś rozwiązać sprawę zubożonego o górne piętra ażurowego zwieńczenia, w baldachimach pierwszej kondygnacji zainstalowano nowe pinakle i kwiatony, sporządzone – ogólnie rzecz ujmując – wedle koncepcji Stróżeckiego sprzed kilkunastu lat⁸⁹ (il. 10).

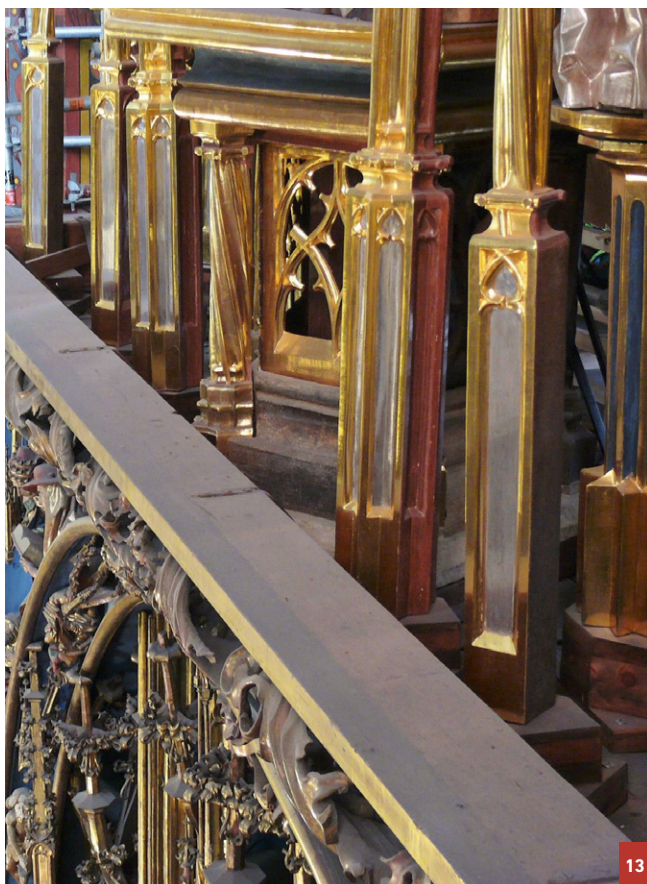
13

Obecne posadowienie zwieńczenia i gzyms nad szafą. 2019. Fot. autor

The present foundation of the finial and the cornice above the altarpiece. 2019. Photo by the author

skrzyni i innymi elementami¹⁴. Pod względem kompozycyjnym łączą się one zatem ze strukturą architektoniczną całego retabulum (il. 1, 2). Pierwsza kondygnacja zwieńczenia ustawiona jest (obecnie) bezpośrednio na wierzchu szafy. W związku z tym dolne partie podpór baldachimów oraz figur przesłonięte są przez gzyms obiegający ją (obecnie) od frontu i po bokach (il. 13). Architektura pierwszej kondygnacji zwieńczenia reprezentuje wysoki poziom w sferze koncepcyjnej, jak i realizacyjnej; wyższe jej człony musiały prezentować te same walory.

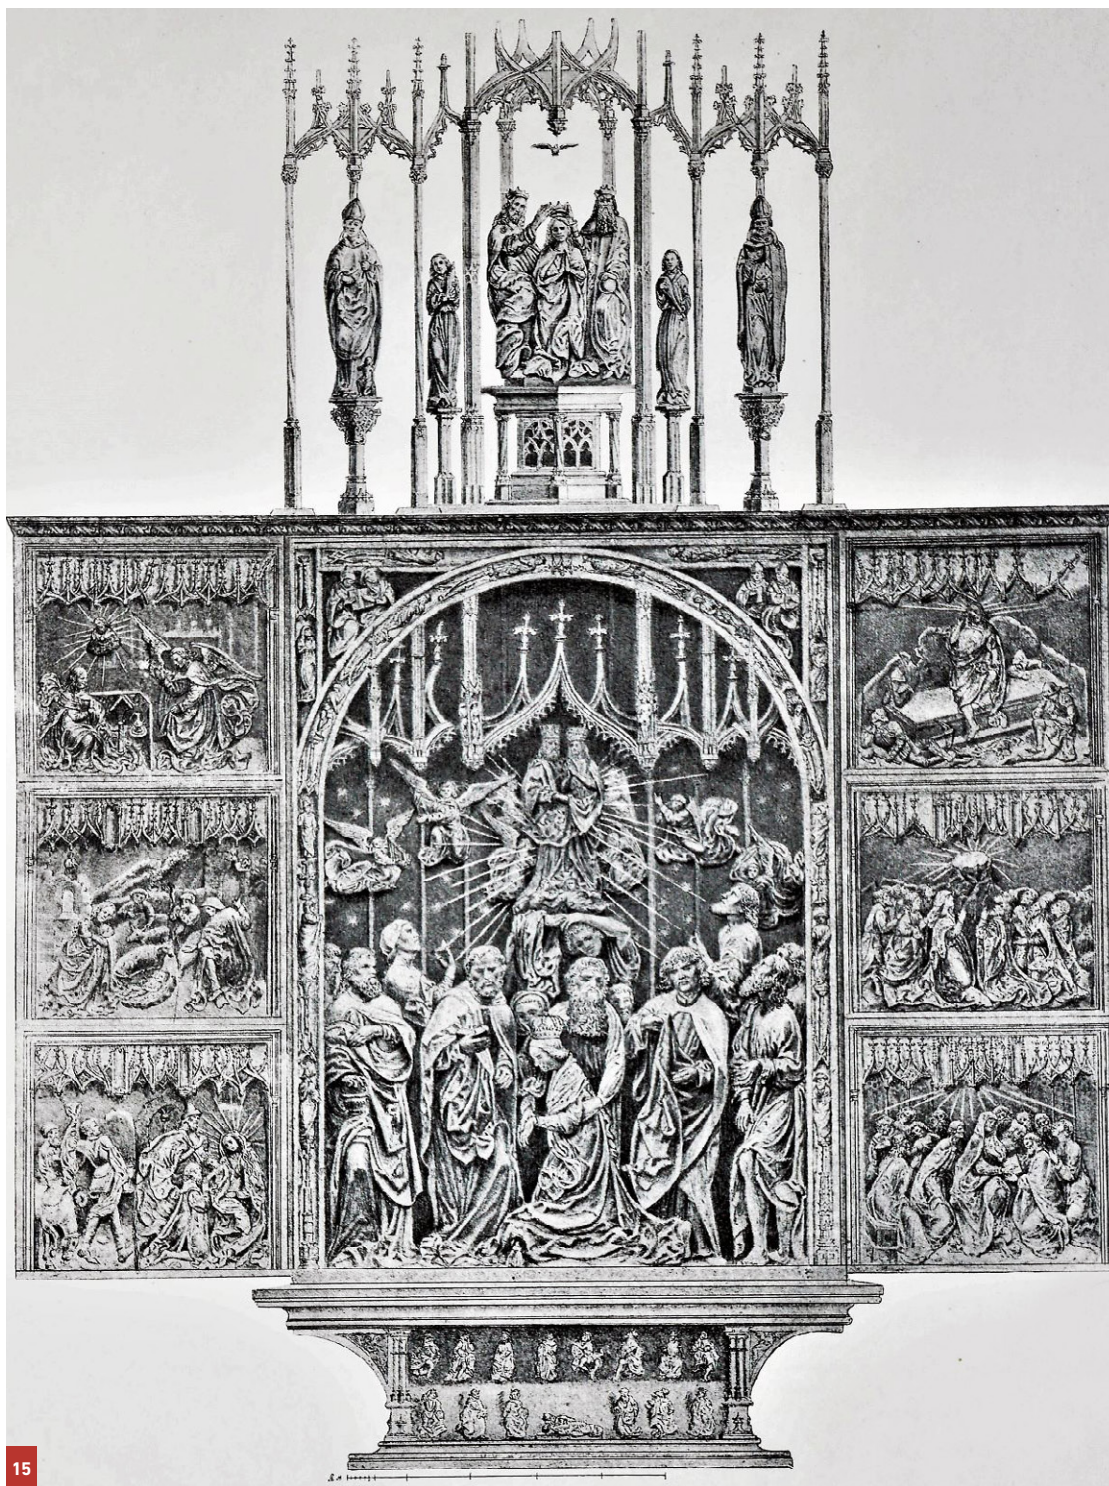
Część otwartej szafy i awers skrzydła południowego. 1860. Fot. W. Rzewuski

Part of the open altar and front of the south wing. 1860. Photo by W. Rzewuski

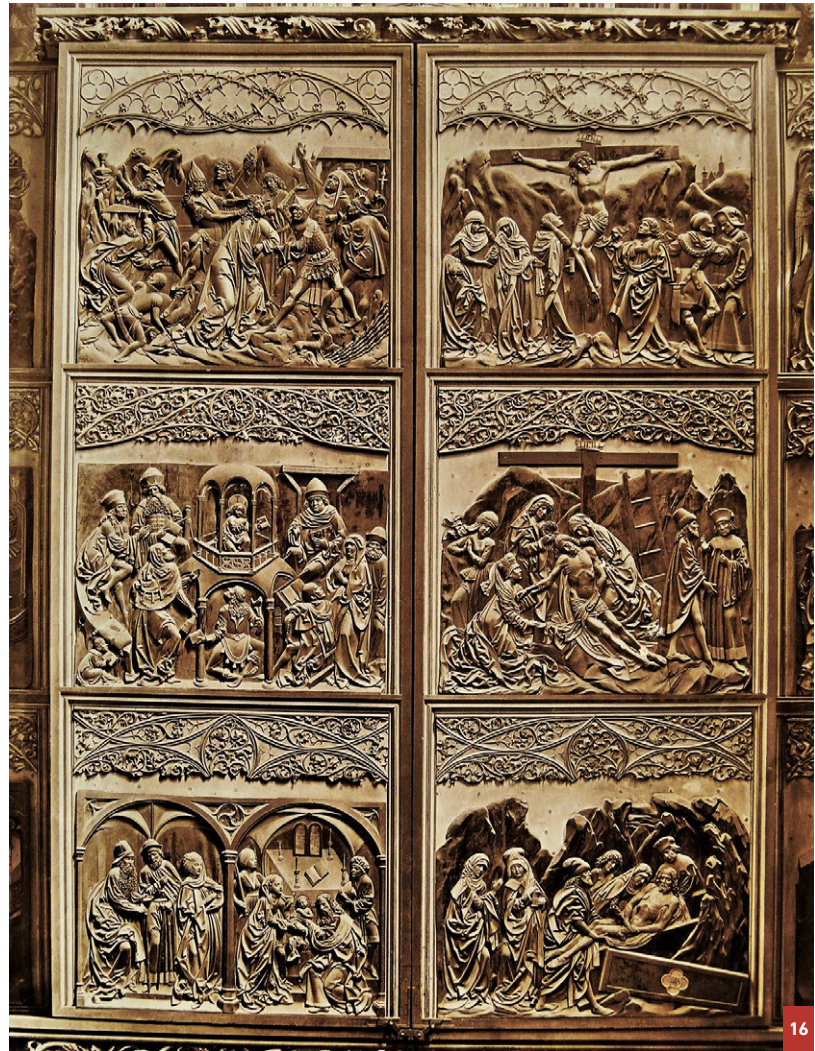
16

Rewersy skrzydeł ruchomych,
XIX/XX wiek. Fot. I. Krieger

Backs of the movable wings,
19th/20th century. Photo by
I. Krieger

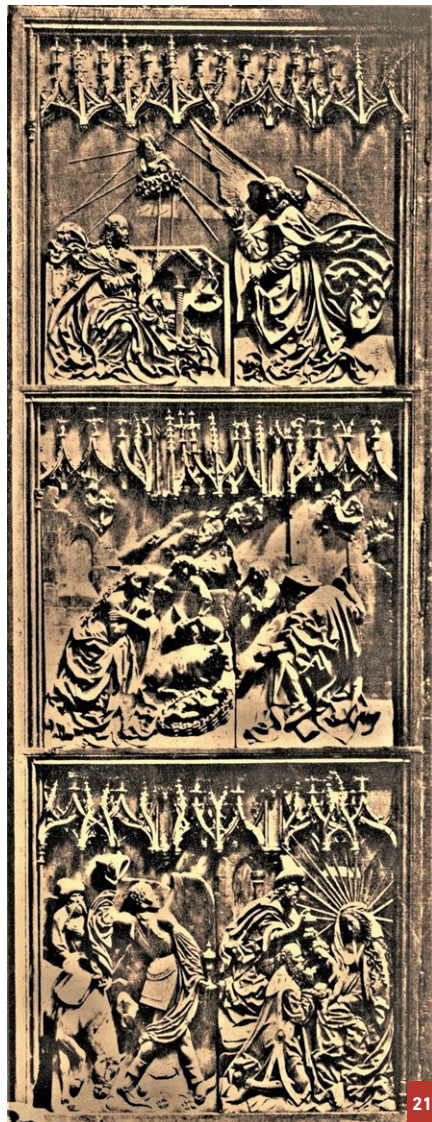
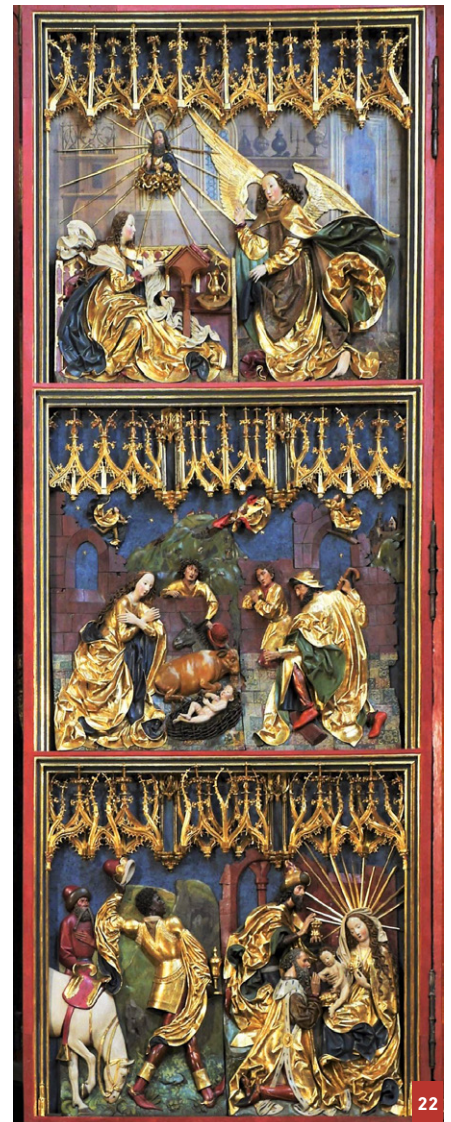
Awers skrzydła północnego; obecna artykulacja kwater. 2021. Fot. autor

Front of the north wing; present articulation of the fields, 2021. Photo by the author.

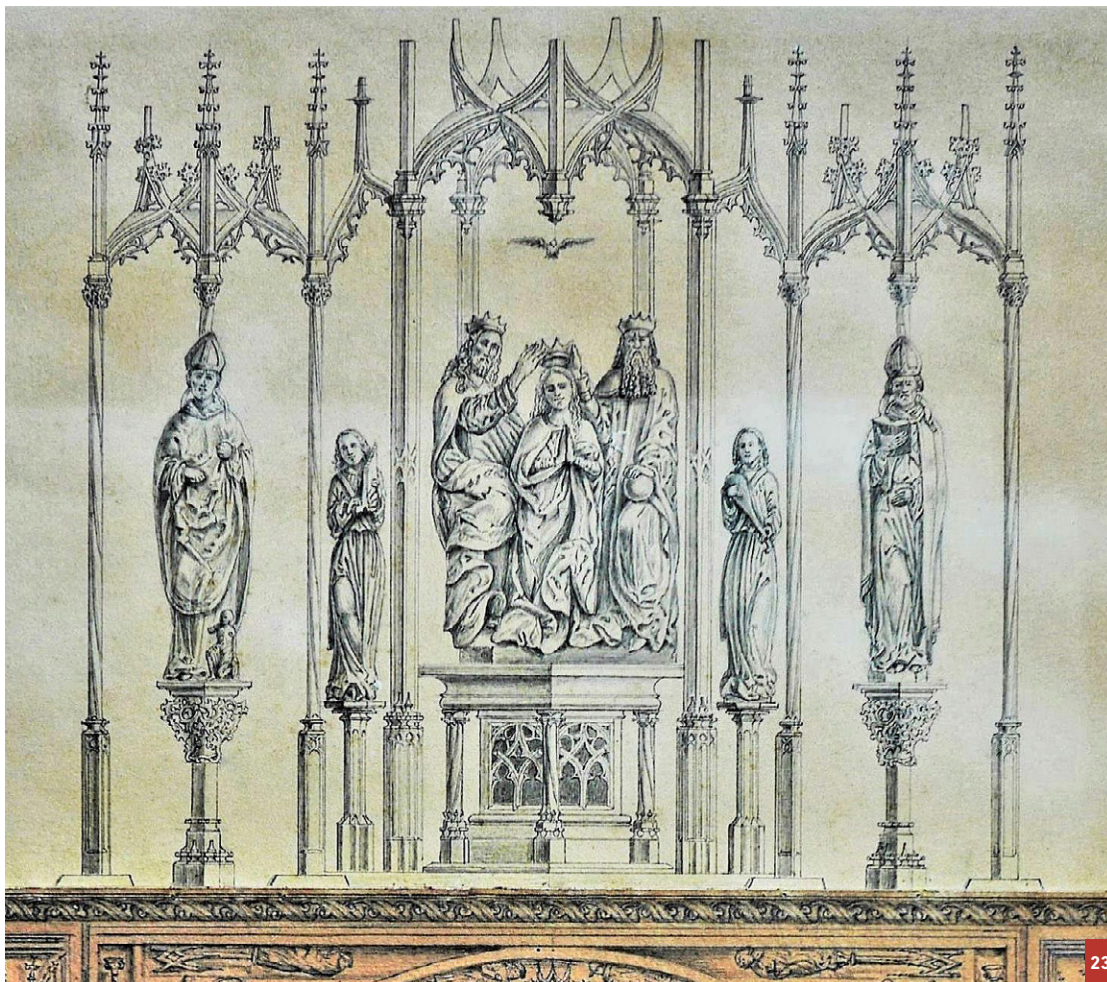
23

Maksymilian Cercha, ołtarz otwarty w 1854 roku – zwieńczenie; widoczne posadowienie struktury zwieńczenia na wysokości wierzchu gzymsu. Rysunek w Archiwum Narodowym w Krakowie, sygn. 29/1548/290. Reprod. i oprac. graficzne autor

Maksymilian Cercha, open altarpiece in 1854 – finial; visible foundations of the finial, on the level of the top of the cornice. Drawing in the National Archives in Kraków, ref. 29/1548/290. Reprod. and graphic compil. by the author
