1 (284) LXXVII

O C H  
R O N  
A Z A  
B Y T  
K Ó W

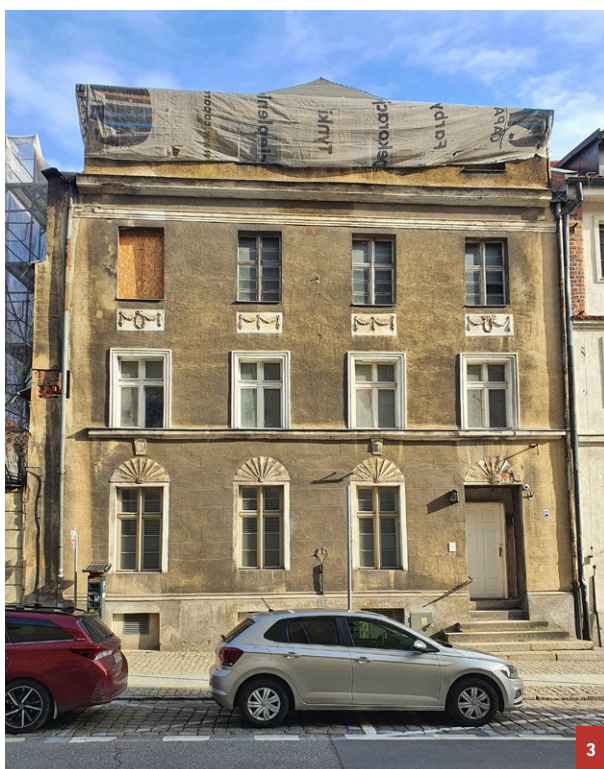
2 Projekt przebudowy z 1805 roku. Źródło: WUOZ, sygn. 575, il. 4 i 4a  
 a) Rzuty  
 b) Elewacja

Plan for reconstruction dating from 1805. Source: WUOZ, 575, figs. 4 and 4a  
 a) Projections  
 b) Elevation

Główny budynek założony został na planie prostokąta (il. 2a, 2b). Jest w całości podpiwniczony, ma trzy kondygnacje naziemne (obecnie w układzie trójtraktowym) oraz użytkowe poddasze<sup>6</sup>. Nakrywa go dach dwuspadowy z naczółkiem. Oficyna na planie prostokąta jest podpiwniczona, trójkondygnacyjna, nakryta dachem pulpityowym. Najbardziej reprezentacyjną część to elewacja frontowa, tynkowana, utrzymana w stylu klasycystycznym (il. 3). W jej przyziemiu wydzielono wysoki cokół. Całość podzielona jest na trzy strefy z czterema symetrycznymi osiami. Główne

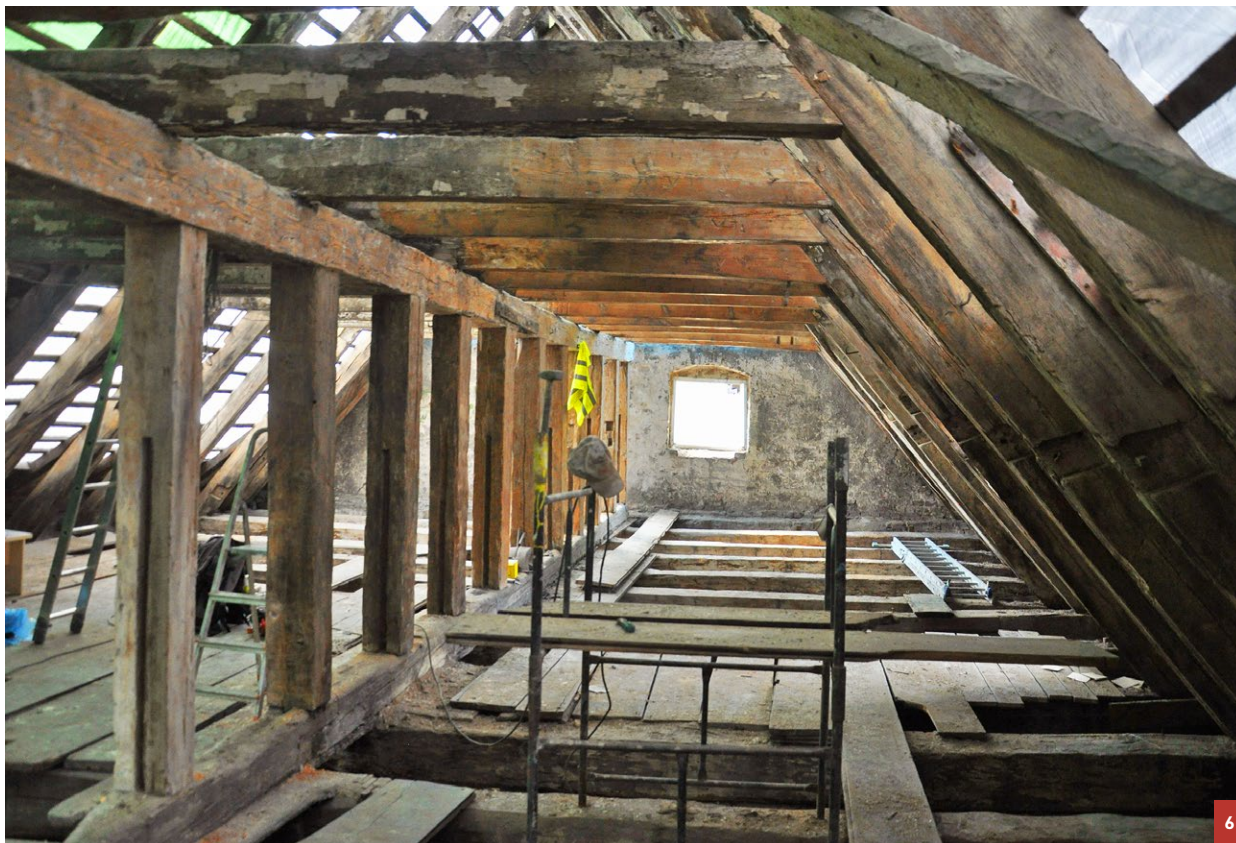
6 Więżba dachowa kamienicy – widok w kierunku zachodnim. Fot. U. Schaaf, 2023  
 Roof truss of the townhouse – view looking westwards. Photo: U. Schaaf, 2023

Dzisiejsza więźba dachowa nad kamienicą składa się z 16 wiązarów jętkowych (il. 4, 5 i 6). Pierwszych 13 od wschodu składa się z belki wiązarowej, dwóch krokwi oraz jętki<sup>21</sup>. Ostatnie trzy mają zróżnicowaną wysokość krokwi kulawkowych, które dochodzą do dwóch narożnych krokwi tworzących naczółek<sup>22</sup>. Dodatkowo pomiędzy nimi (prostopadle do wiązarów) założono trzy krótkie krokwie kulawkowe. Belki wiązarowe mają 10 metrów długości, a wysokość od belki wynosi 2,3 metra do jętki i 6 metrów do kalenicy<sup>23</sup>. Kąt nachylenia krokwi to 49°. Belki wiązarowe rozstawione są średnio co 75–80 centymetrów. Ich końcówki wchodzą w wykute gniazda ścian obwodowych. Na osi środkowej wiązarów ustawiona została dodatkowo jedna rama o stolcu stojącym. Tworzą ją podwalina osadzona na belkach wiązarowych, oczep dochodzący do dolnej krawędzi jętek oraz 15 stolców. Cała konstrukcja usztywniona jest również wzdłużnie dwiema wiatrownicami w każdej połaci dachowej, przybitymi od spodu. Do krokwi po obu stronach dochodzą przypustnice. W pierwszych wiązarach belki zostały wtórnie zdwojone, a pomiędzy wiązarami nr 1 i nr 3 ze względu na schody wprowadzono wymian.

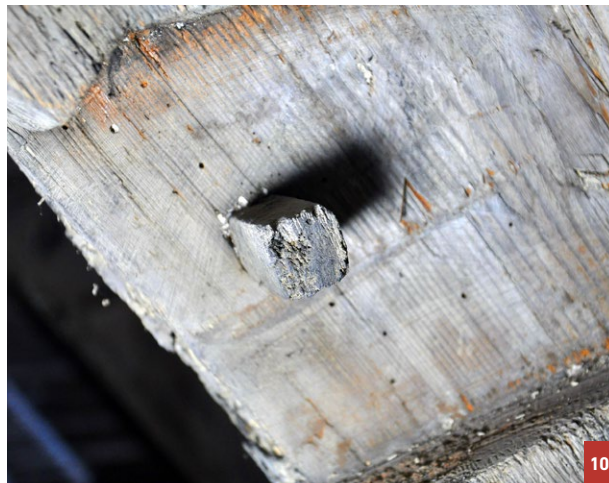
9 Połączenie jętki z krokwią na czop kołkowany w więźbie dachowej kamienicy. Poniżej widoczne puste gniazdo po złączeniu nakładkowym. Fot. U. Schaaf, 2023

Joint of the collar beam and rafter with a pinned tenon in the roof truss of the townhouse. Below you can see the carved out space for the lap joint. Photo: U. Schaaf, 2023

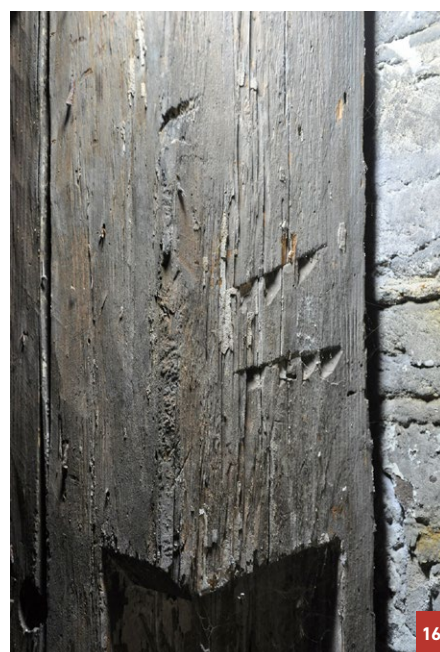
- 14 Więźba dachowa oficyny – widok w kierunku wschodnim. Fot. U. Schaaf, 2023  
Roof truss of the outbuilding – view eastwards. Photo: U. Schaaf, 2023
- 15 Połączenie rygła ze słupem na czop pełny, kołkowany w więźbie dachowej oficyny. Widoczne znaki montażowe. Fot. U. Schaaf, 2023  
Joint of the transom and the column with a solid tenon, in the roof truss of the outbuilding. Visible assembly marks. Photo: U. Schaaf, 2023
- 16 Stolec w więźbie dachowej oficyny ze znakiem montażowym w postaci trójkątów przy kresce. Fot. U. Schaaf, 2023  
A post in the roof truss of the outbuilding with a carpenter's assembly mark in the form of triangles next to a line. Photo: U. Schaaf, 2023

W ramie stolcowej zastosowano głównie połączenia czopowe. Słupy główne łączą się z oczepem na czop pełny, pośrednie zaś – na nakładkę prostą, kołkowaną (il. 17)<sup>31</sup>. Rygle dochodzą do słupów głównych, z którymi łączą się na czop prosty, kołkowany. Z pośrednimi łączą się na przekładkę prostą, kołkowaną. Miecze zarówno ze słupem, jak i z oczepem łączą się na nakładkę w formie połowy jaskółczego ogona. W słupach głównych odnaleziono również fragmenty obciętych elementów pierwotnych wiązarów poprzecznych. Tuż pod rygłem umieszczone są nakładki skośne w formie połowy jaskółczego ogona. Nad rygłem występuje zaś nakładka prosta w formie lekko wyprofilowanego jaskółczego ogona. Na takiej samej wysokości w słupach pośrednich znajdują się gniazda czopowe. Krokwie oraz stolce łączą się z jętkami na styk dobity gwoździem.

W strukturze ramy niewidoczny jest słup nr 4, zakryty przez komin. Jego istnienie zdają się jednak potwierdzać rygle, które wchodzi za komin (dochodząc do słupa). Dodatkowo zachowane gniazdo w oczepie na osi nr 8, ucięte rygle w słupach nr 7 i 9 oraz inna odległość pomiędzy skrajnymi słupami sugerują, że w tym miejscu znajdował się kolejny słup pośredni. Łącznie było ich zatem 11. W słupach głównych widoczne są dwa gniazda. Pierwsze, proste, znajdujące się nad rygłem to zapewne jętka dochodząca do krokwi. Drugie, skośne, umiejscowione pod rygłem to pozostałość po zastrzale, który musiał przechodzić przez jętkę i dochodzić do krokwi (il. 17).

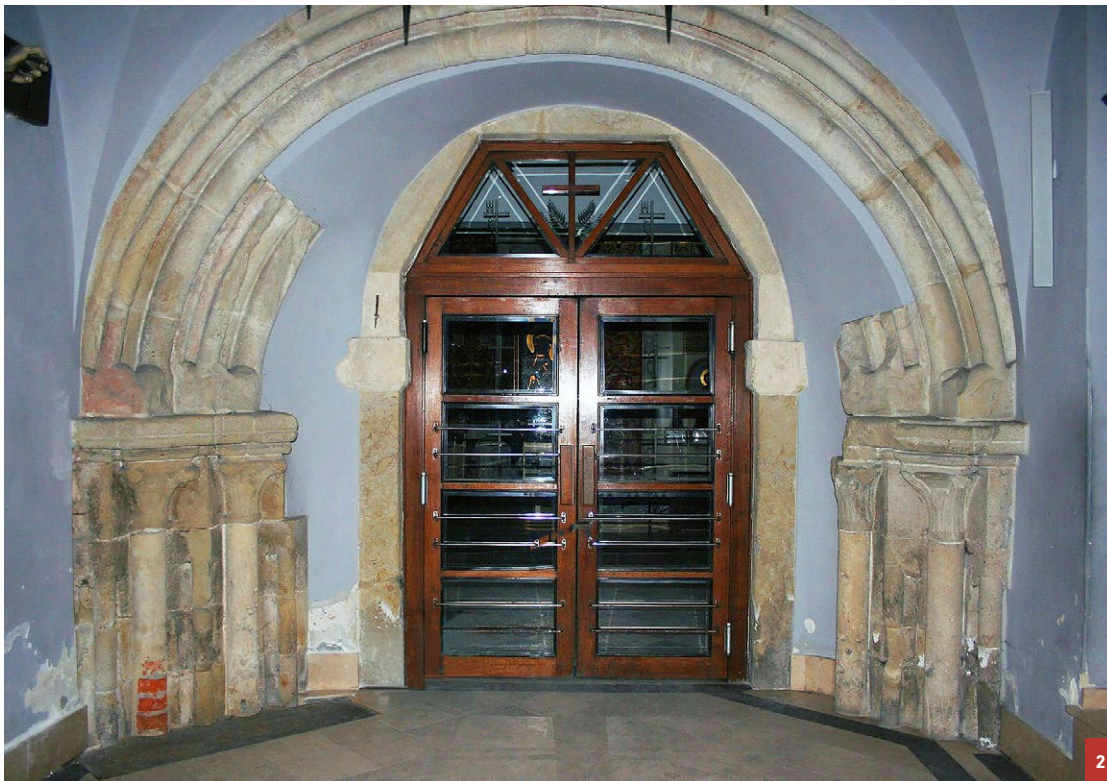
2 Stan portalu w 2018 roku przed rozpoczęciem prac badawczych i konserwatorskich. Fot. A. Bojęś-Białasik, 2018

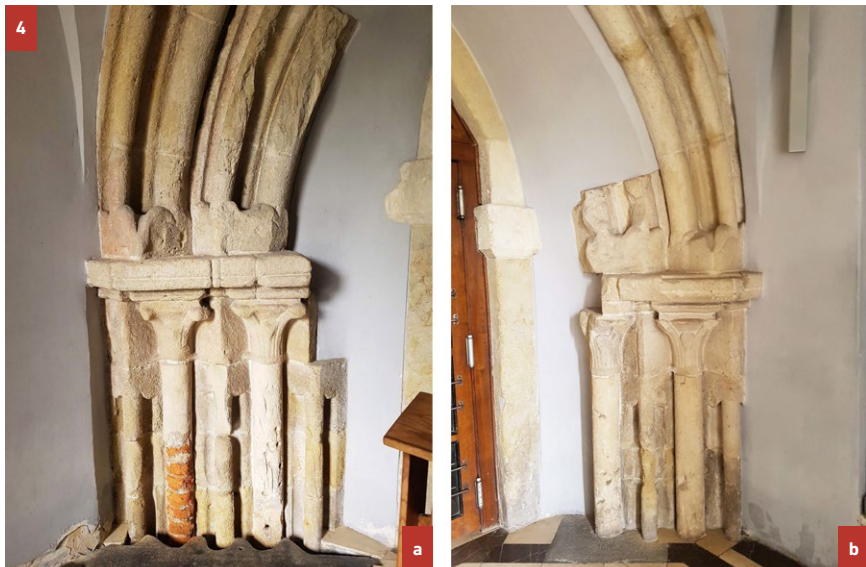
5

Zniszczenia form architektonicznych spowodowane wilgocią i zasoleniem. Fot. A. Bojęś-Białasik, 2018

Destruction of architectural forms caused by damp and salinity. Photo: A. Bojęś-Białasik, 2018

Na początku obecnego stulecia stan techniczny portalu drastycznie się pogorszył. Zniszczenia wywołane zawilgoceniem i zasoleniem oraz brakiem konserwacji spowodowały intensywne osypywanie się powierzchni kamienia i daleko posunięty zanik form architektonicznych portalu. Na części kamienia pojawiły się bardzo głębokie wżery, których powstawaniu sprzyjało nieustanne wystawienie portalu na zmiany warunków atmosferycznych. Podjęcie natychmiastowych działań zabezpieczających stało się więc koniecznością.

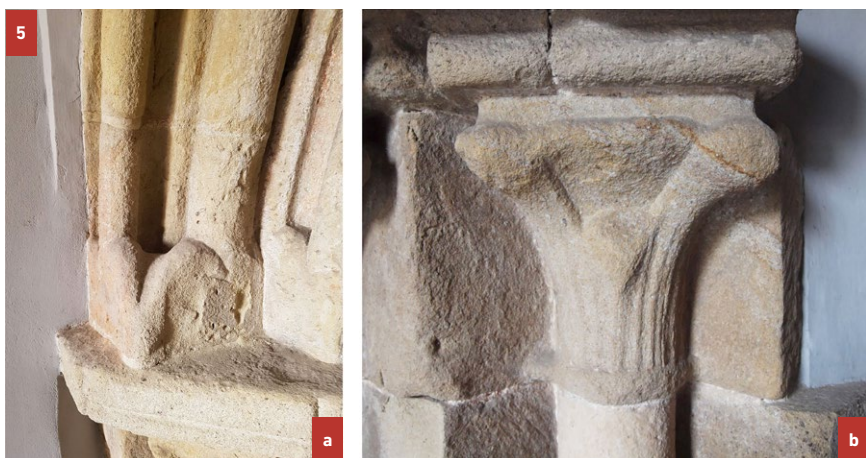
7 Otwory dołkowe i rysy zachowane na trzonie kolumny portalu. W tle widoczne głębokie ubytki kamienia w obrębie uskoków węgarów oraz wtórna ceglana wstawka w miejscu kamiennej kolumny. Fot. A. Bojęś-Białasik, 2018

Późnoromański portal kościoła klasztorowego, wzniesiony w całości z piaskowca, jest datowany na okres około 1250 roku<sup>16</sup>. W chwili podjęcia badań kompozycję portalu tworzyły częściowo zachowane rozglifione ościeża o profilowanych uskokach węgarów, w których były ustawione dwie pary kolumniek o głowicach pączkowych. Nad nimi przebiegał gzyms impostowy, stanowiący podstawę dla zachowanej w pełni archiwolty zewnętrznej oraz reliktyw archiwolty środkowej. Profilowanie archiwolt o lekko spłaszczonym kształcie tworzyły dwa grube wałki rozpoczynające się na płaszczyźnie gzymsu impostowego formą falistego szponu (il. 4 i 5). Brakowało najbardziej wewnętrznej archiwolty wraz z odpowiadającą jej parą kolumniek oraz uskoków węgarów. Dolne partie portalu pozostawały ukryte pod poziomem posadzki kruchty (il. 6). W środkowej części portalu, nie całkiem symetrycznie, znajdowało się obecne wejście do kościoła o trójbocznym nadprożu wpasowanym w geometrię archiwolty. Kamienne obramienie wejścia wykonano z bloków piaskowca, prawdopodobnie wtórników. Przestrzeń pomiędzy obramieniem wejścia a resztkami późnoromańskiego portalu wypełniono ceglaną zamurówką. Na kolumniekach zachowały się koliste i wrzecionowate wgłębienia (il. 7), uznawane do niedawna za ślady użycia świdra ogniowego,

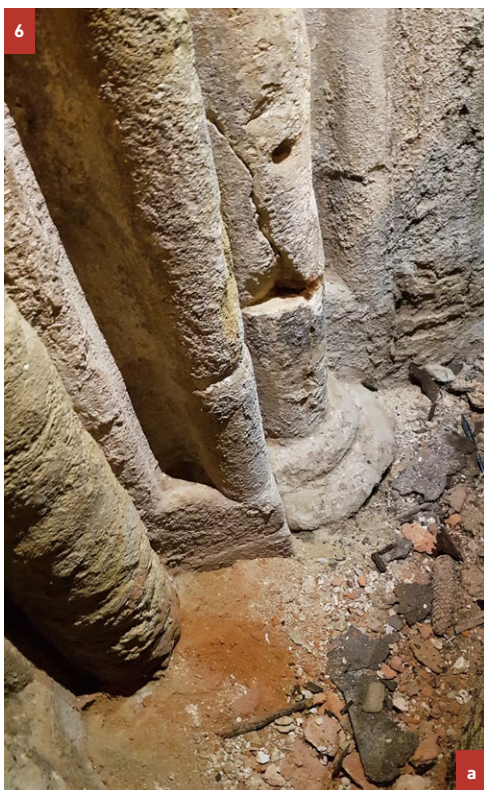
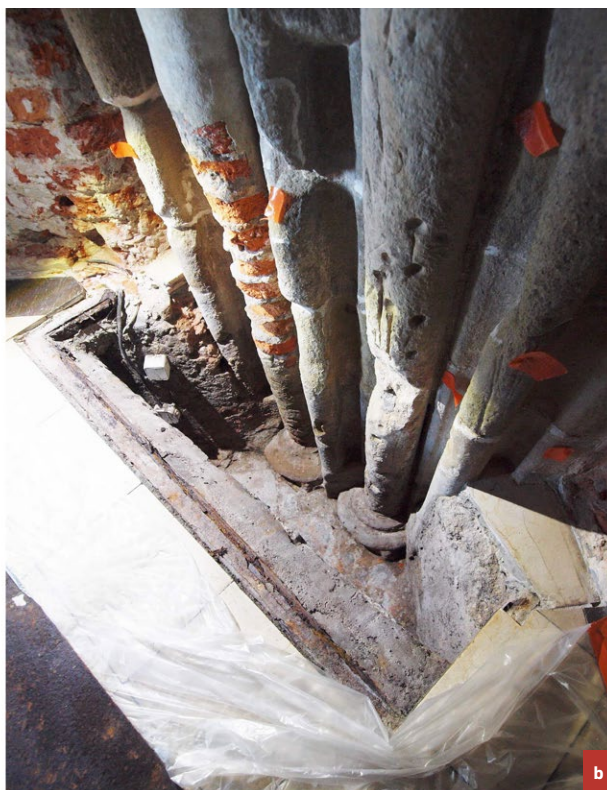
6 Stan zachowania dolnych partii lewego ościeża portalu w chwili rozpoczęcia badań. Fot. A. Bojęś-Białasik, 2018

State of preservation of the lower parts of the left-hand jamb of the portal at the beginning of research work. Photo: A. Bojęś-Białasik, 2018

Holes and scratches preserved on the shaft of the portal's column. In the background, deep losses in the stonework are visible near the faults on the jambs and a brick insert in the stone column. Photo: A. Bojęś-Białasik, 2018

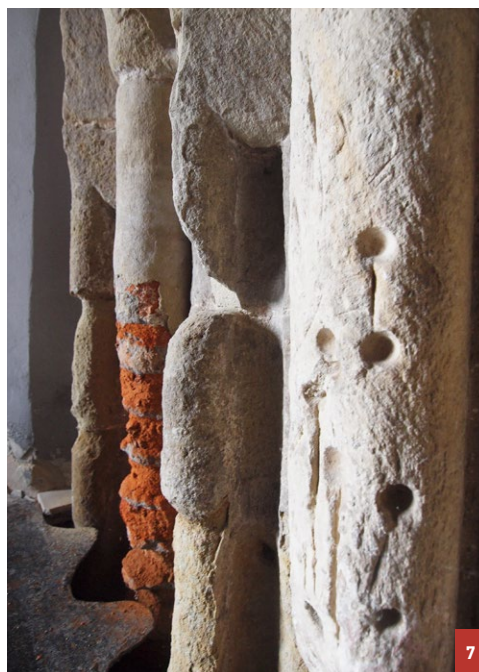
8 Negatyw trójkątnego szpica domku portalowego zachowany na północnej ścianie kościoła. Widoczne zaciemnienia to warstwa tlenku miedzi. Fot. A. Bojęś-Białasik, 2018

Trace of the triangular pointed tip of the portal preserved on the north-facing wall of the church. The visible darkening is a layer of copper oxide. Photo: A. Bojęś-Białasik, 2018

ostatnio zaś przekonująco zinterpretowane przez Jana Bromowicza i Janusza Magierę<sup>17</sup>. Pierwotnie portal był ujęty w domek portalowy, którego jedyną pozostałością jest negatyw trójkątnego szpica szczytu zachowany na ścianie na pierwszym piętrze wieży (il. 8).

miedzianych zacieków (warstwa tlenków miedzi) na ceglany wątku nad negatywem szpica szczytu, które mogły pochodzić od miedzianego pokrycia dachu kruchty (il. 8). Trudno natomiast jednoznacznie stwierdzić, kiedy usunięto wewnętrzną parę kolumniek wraz z odpowiadającymi im partiami archiwolt. Bez wątplenia miała na to wpływ konieczność dostosowywania wejścia do kościoła do podnoszącego się z upływem czasu poziomu użytkowego na zewnątrz i we wnętrzu świątyni. Warto zauważyć, że pomimo zmieniających się potrzeb i stylistyki wykazano konsekwencję w dążeniu do zachowania starego portalu jako głównego wejścia do kościoła. Prawdopodobnie już po badaniach Łuszczkiewicza wymieniono lub uzupełniono jedną z dwóch kolumniek w lewym ościeżu i zastąpiono ją filarkiem wymurowanym z cegły na zaprawie cementowej. Odkopanie lewego ościeża pozwoliło Łuszczkiewiczowi na konstatację, że podstawa portalu znajdowała się 1,12 m poniżej ówczesnego poziomu dna kruchty.

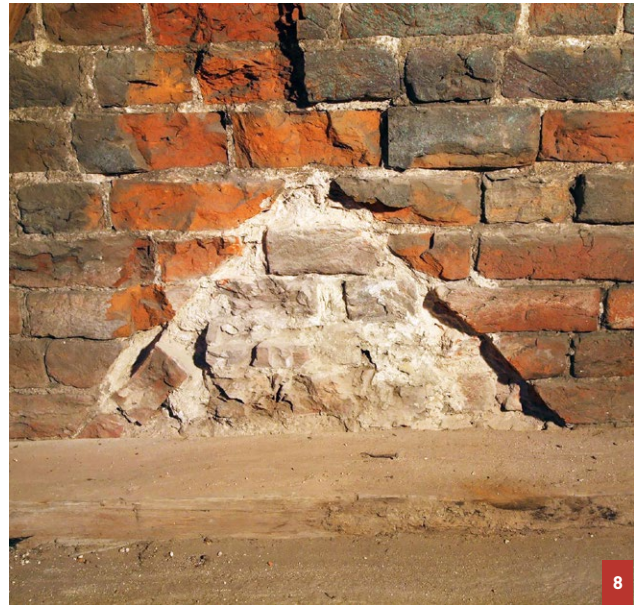
9 Stan portalu i ścian kruchty przed 1957 rokiem

The condition of the portal and walls of the porch before 1957

Doraźne interwencje w XX wieku (pobiałe, malowanie) służyły bieżącemu odświeżeniu portalu i wnętrza kruchty, na których bezustannie pojawiały się wykwity solne i z których płacami odpadał tynk (il. 9). Panaceum na te zjawiska miało być pokrycie ścian kruchty tynkiem cementowym (!), co – jako najgorszy z możliwych pomysłów – oczywiście tylko przyspieszyło proces degradacji portalu.

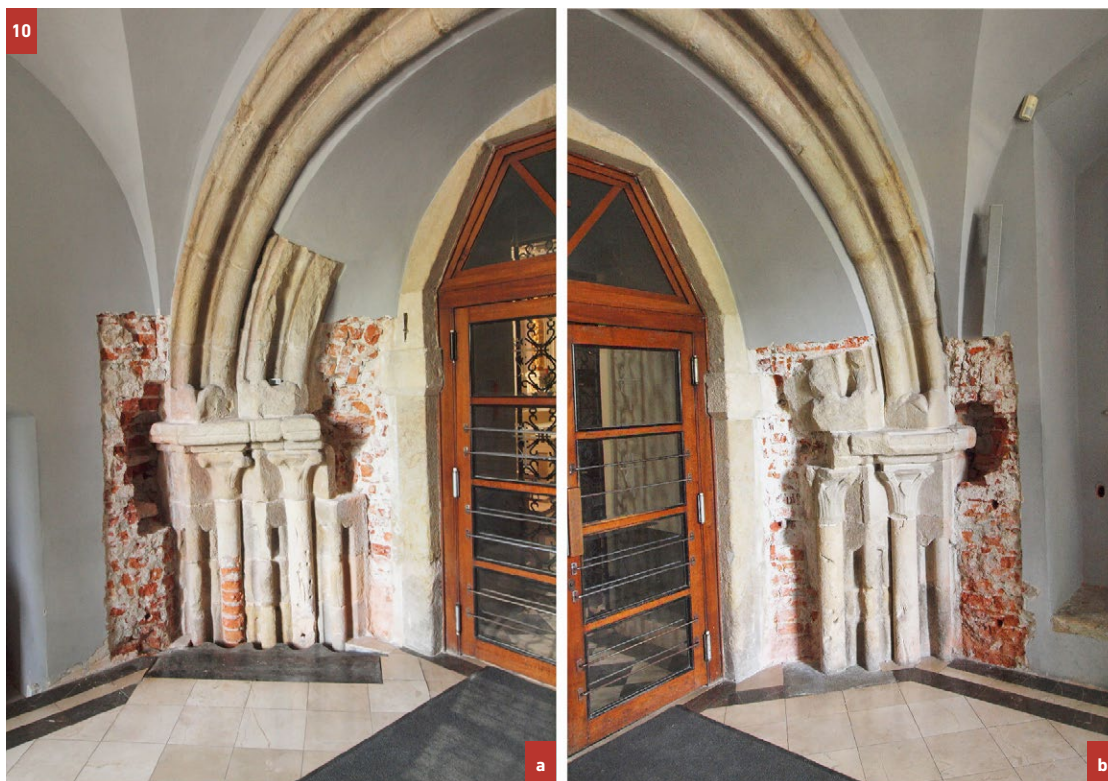
10 Badania architektoniczne górnej połowy portalu w 2018 roku. Fot. A. Bojęś-Białasik, 2018

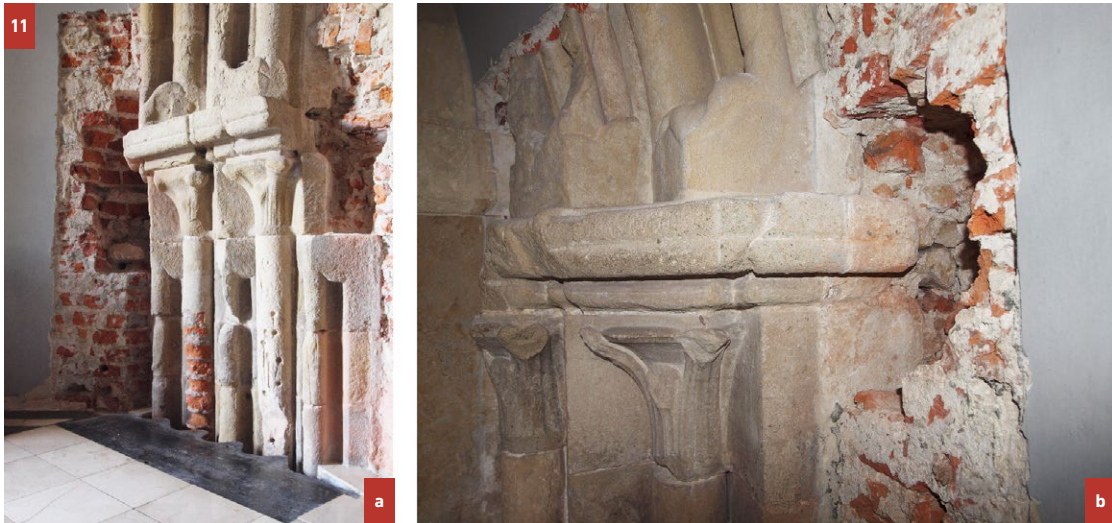
11 Odkrytki wgłębne w celu odślonienia zakończeń płyt gzymsu impostowego. Fot. A. Bojęś-Białasik, 2018  
Deep probe expose the ends of the imposts. Photo: A. Bojęś-Białasik, 2018

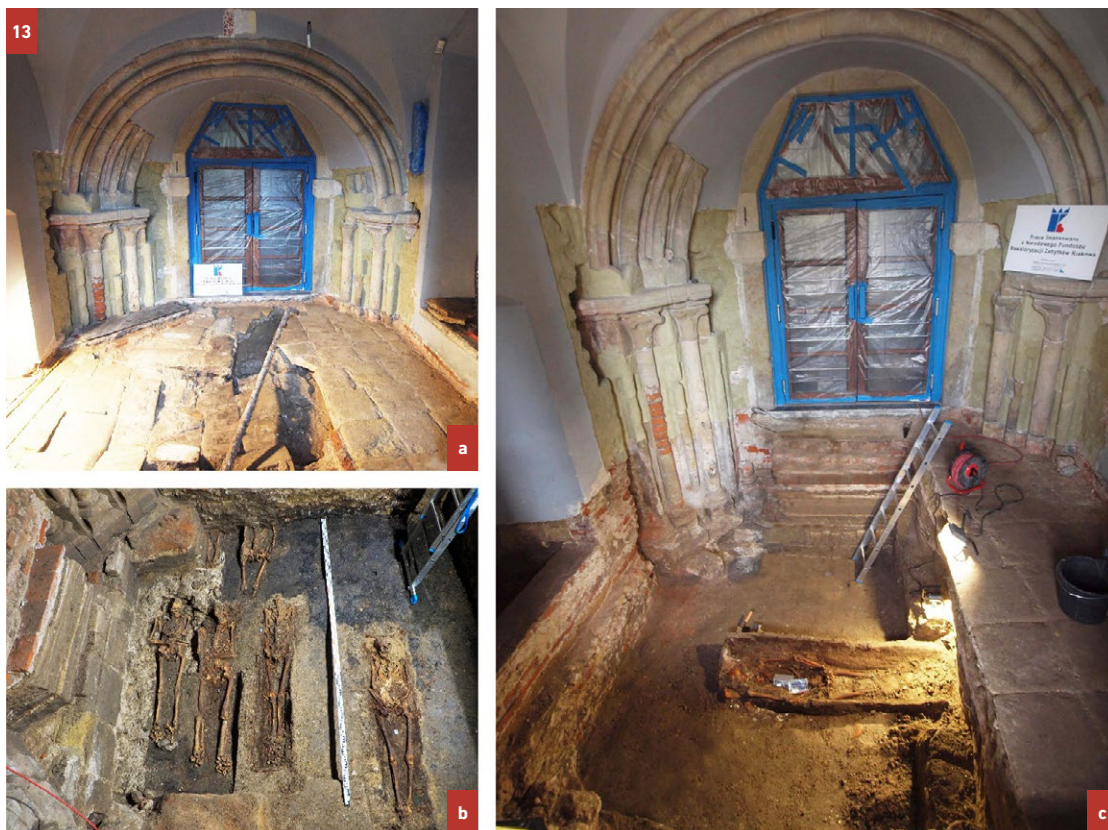
13 Kolejne etapy odsłaniania dolnych partii portalu i pochówków dokonanych w jego otoczeniu. Fot. A. Bojęś-Białasiak, M. Łyczak, 2020

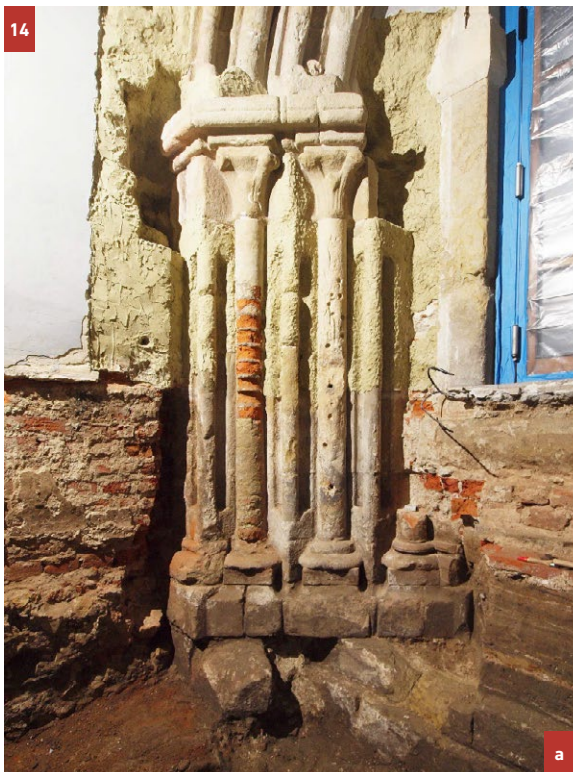
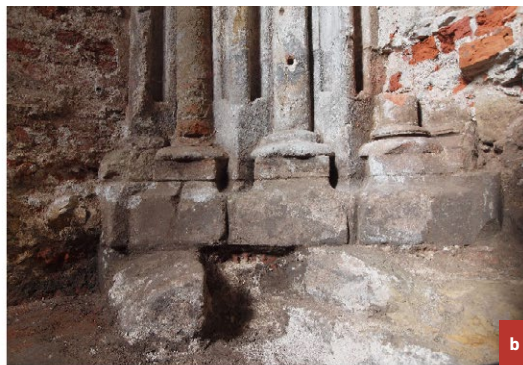
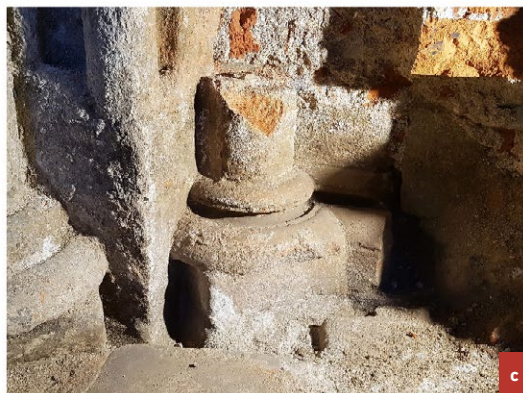
14 Lewe ościeże portalu z widocznym brakiem stabilnego podparcia i z dobrze zachowanymi profilami bazy usuniętej wewnętrznej kolumnienki. Fot. A. Bojęś-Białasik, 2020

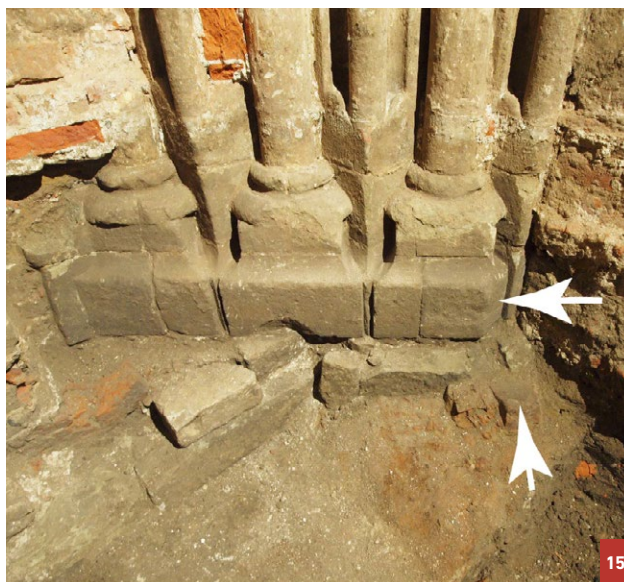
15 Prawe ościeże z wtórnie skutym narożnikiem zewnętrznej kostki cokołu. Strzałkami oznaczono skucie cokołu i relikw III-wiecznego poziomu użytkowego przy portalu. Fot. A. Bojęś-Białasik, 2020

Right-hand jamb with a secondarily hewn corner of the outer socle. The arrows mark the hewn socle and the relic of the 13th-century level next to the portal. Photo: A. Bojęś-Białasik, 2020

Cokoły lewego i prawego ościeża różniły się budową. Cokół po lewej stronie (wschodniej) był symetryczny, a jego skrajne uskoki (wewnętrzny i zewnętrzny) zachowywały logikę budowy formy, podkreślając początek i koniec kompozycji. Z kolei cokół prawego ościeża (zachodniego) był niesymetryczny. Rozpoczął się, co prawda, prawidłową formą uskołu od wewnętrznej strony ościeża, ale był pozbawiony zewnętrznej formy kończącej kompozycję cokołu, która powinna się zawiązać na frontową elewację domku portalowego. Ościeże to sprawiało wrażenie niedokończonego, przygotowanego wręcz na dostawienie kolejnych uskoków węgarów, a tylko doraźnie dostosowanego do formy zakończenia poprzez skucie naroża zewnętrznej kostki cokołu (il. 14 i 15). Warto przy okazji dodać, że nieznaczne różnice dostrzeżono także w szerokości

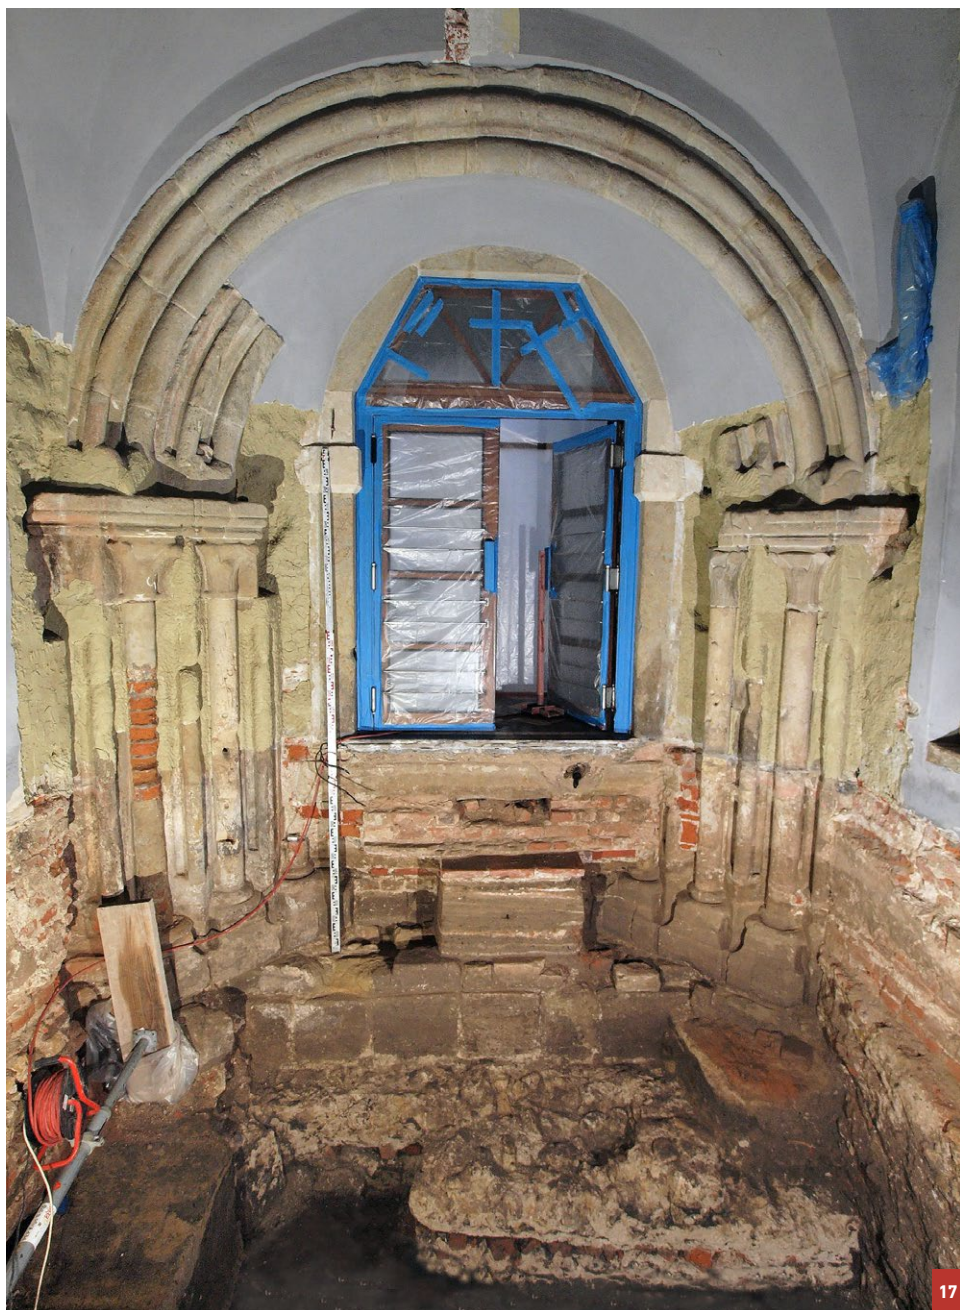
17

Odślonięta pełna forma portalu wraz z kamienną podbudową z wtórników i fundamentem. Widoczne rozminięcie się poszerzenia fundamentu z rzeczywistą pozycją portalu. Fot. A. Bojęś-Białasik, 2020

The full revealed form of the portal with a stone support made of secondary used ashlars and with the foundation part below. There is a visible discrepancy between the widening of the foundation and the actual position of the portal. Photo: A. Bojęś-Białasik, 2020

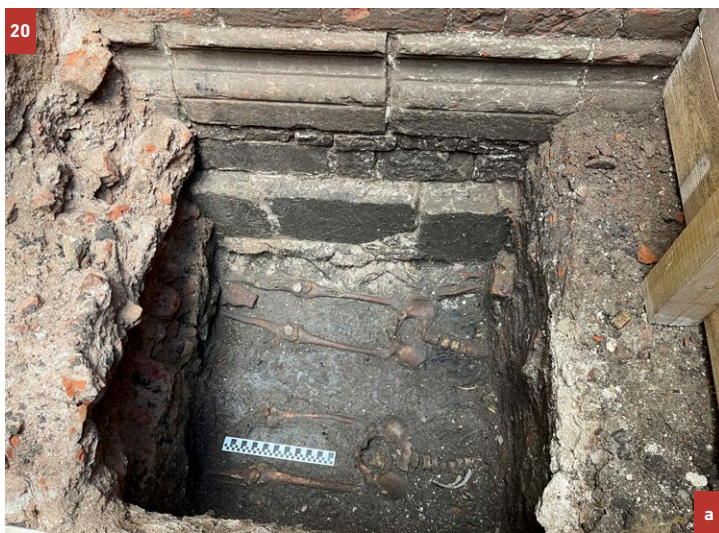
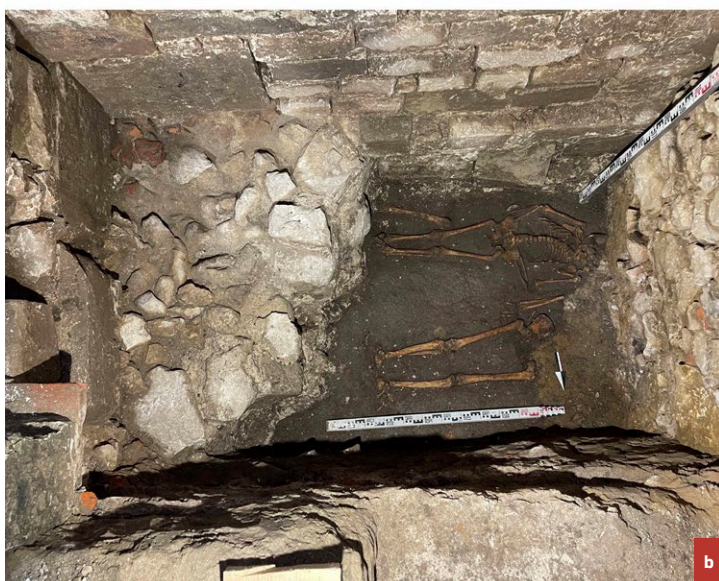
20 Badania archeologiczne na zewnątrz wieży  
 a) Widoczny kamienny profilowany cokół kościoła i pochówki po stronie zachodniej wieży. Fot. M. Łyczak, 2022  
 b) Obszerny półkolisty fundament XIII-wiecznej przypory w kontekście pochówków. Fot. M. Łyczak, 2023

Archaeological research outside the tower  
 a) Visible profiled stone plinth of the church and burials on the west side of the tower. Photo: M. Łyczak, 2022

b) The extensive semi-circular foundation of a 13th-c. buttress in the context of burials. Photo: M. Łyczak, 2023

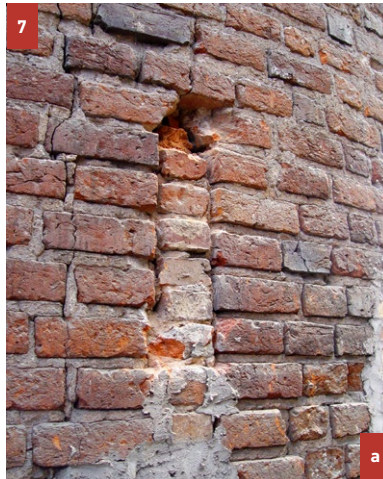
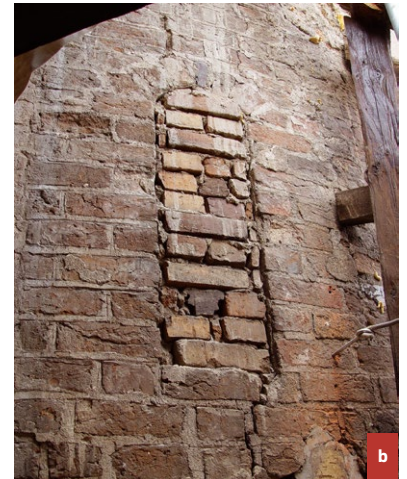
Przekrój wieży z widokiem ku zachodowi z chronologicznym rozwarstwieniem murów (oznaczenia A, B, D, F-H jak na il. 4). Rys. A. Legendziewicz

Najwyższa kondygnacja stołpu, pełniąca funkcję obronną, miała blankowanie z ośmioma prostokątnymi prześwitami. Ich wnęki, znajdujące się od strony wewnętrznej wieży, zostały ulokowane około 30 centymetrów powyżej stropu. Szerokość prześwitu wynosiła 1–1,2 metra, a wysokość sięgała 2,6 metra. Brak otworu odprowadzającego wody opadowe oraz dobrze zachowana spoina we wnętrzu na poziomie blankowania dają podstawę do wysunięcia tezy, że bergfried był zwieńczony hełmem o nieznanym dziś kształcie. Elewacja partii cylindrycznej zawdzięcza swoją kolorystykę zastosowaniu regularnego wątku jednowozówkowego (gotyckiego) z cegieł o zróżnicowanej barwie wypału, od pomarańczowej do czarnej. Fakturę podkreślono starannie opracowaną spoiną – poziomą płaską dołem podciętą lub płaską z rysą oraz pionową płaską (il. 6 i 7).

Wnętrze nadbudowanej kondygnacji otrzymało drewniany strop belkowy na poziomie obecnego. Pomieszczenie było oświetlane przez osiem okien o szerokości 0,6 metra i wysokości 1,2 metra, zlokalizowanych na osi każdej ze ścian. Wymurowano je w lekko rozglifionych wnękach nakrytych łękami odcinkowymi o grubości połowy cegły. W gotyckiej części wieży zamurowano dolne fragmenty prześwitów otworów strzelniczych na jej ostatniej kondygnacji. Elewację partii wielobocznej oraz górne partie elewacji cylindrycznej otynkowano. Zachowane ślady wypraw oraz bruzd po dachach wskazują, że wraz z nadbudową wieży jej dolne kondygnacje włączono do zachodniego skrzydła zamku (il. 6).

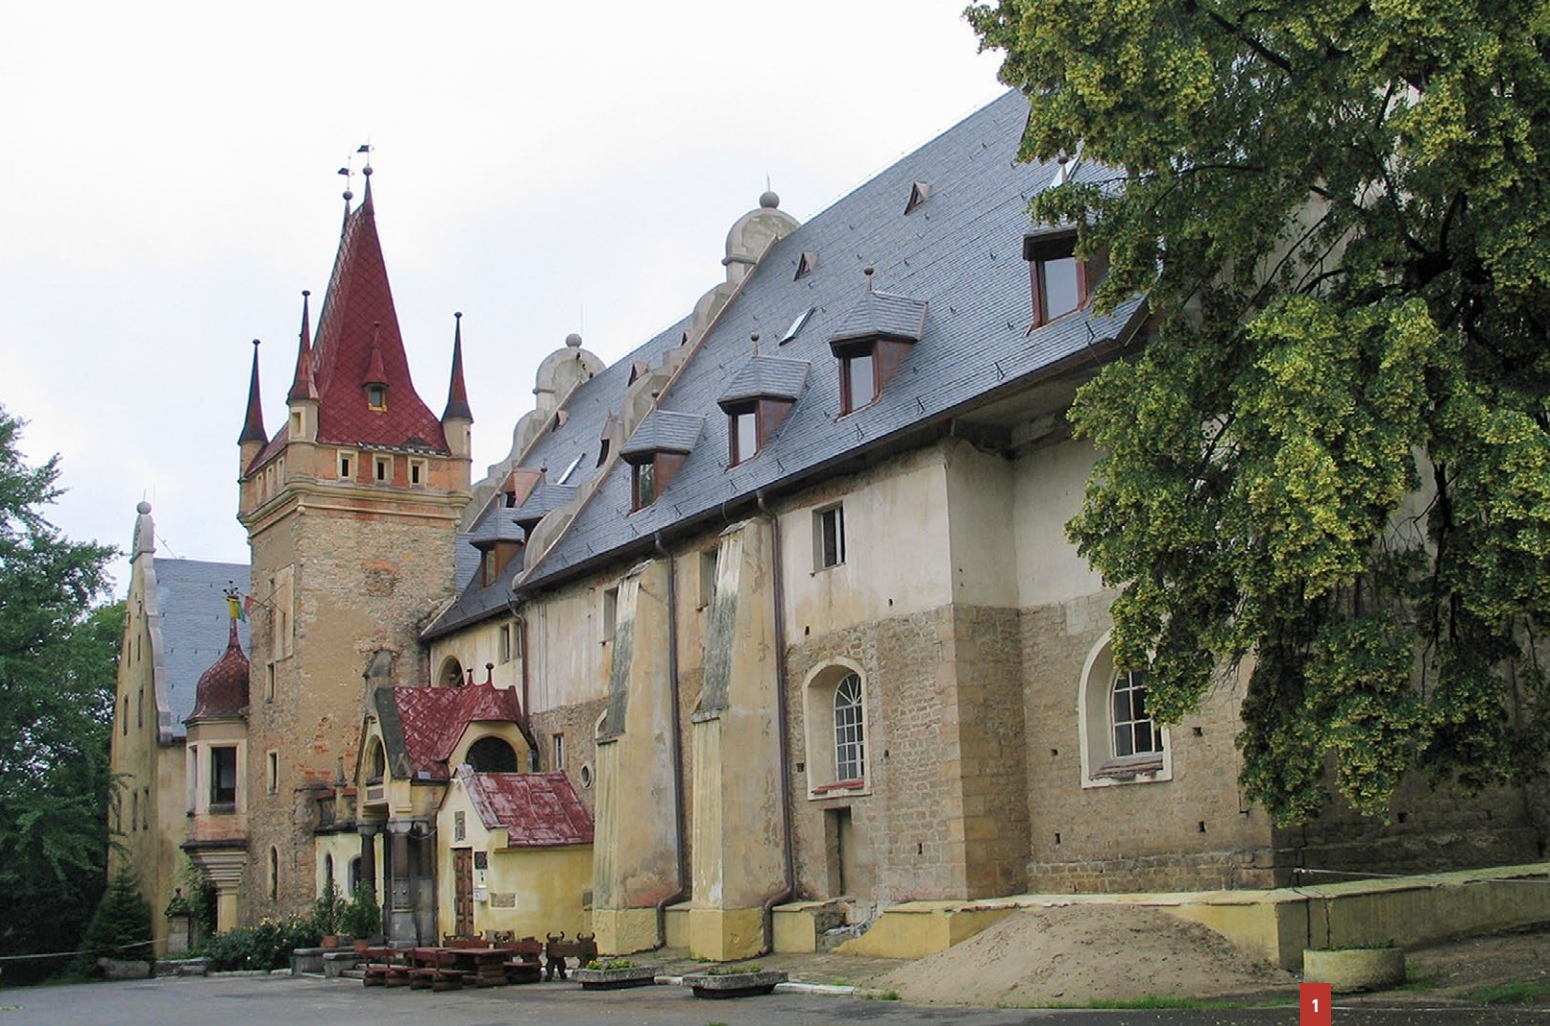
1 Elewacja południowa zamku w Górczce z kamiennym wątkiem romańskim pochodzącym z pierwszej fazy budowy. Fot. K. Stala

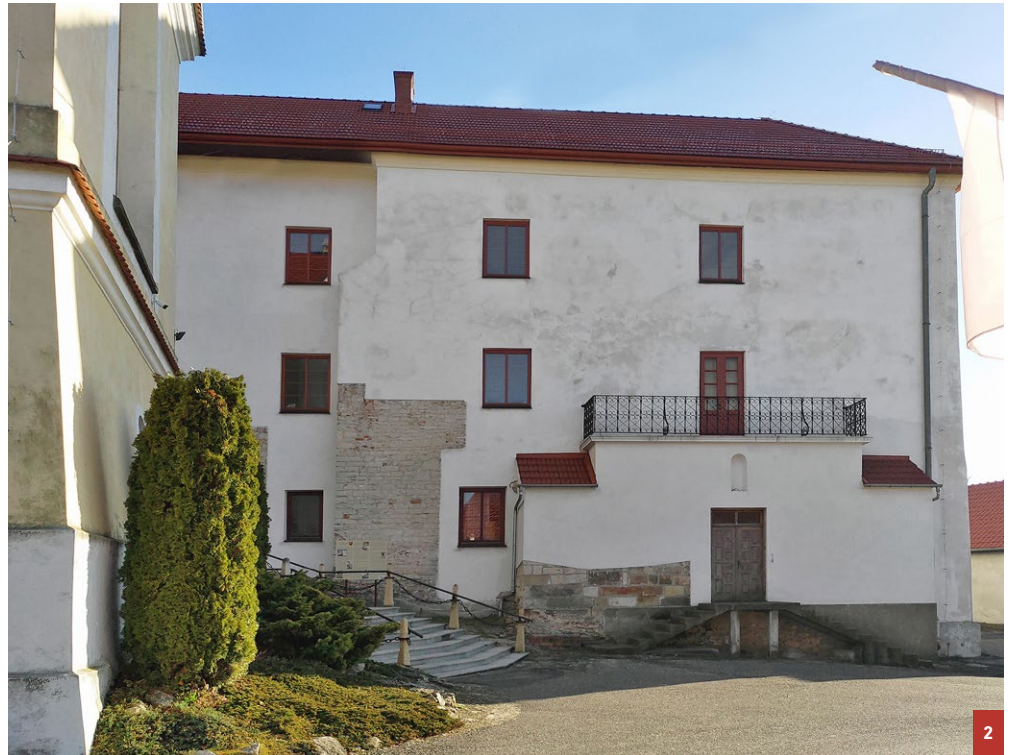
2

Stan obecny elewacji północnej plebanii w Morawicy. Widoczne odstąpienie spod tynku wątki romańskie. Fot. K. Stala

The current state of the northern elevation of the presbytery in Morawica. Romanesque motifs are visible under the exposed plasterwork. Photo: K. Stala

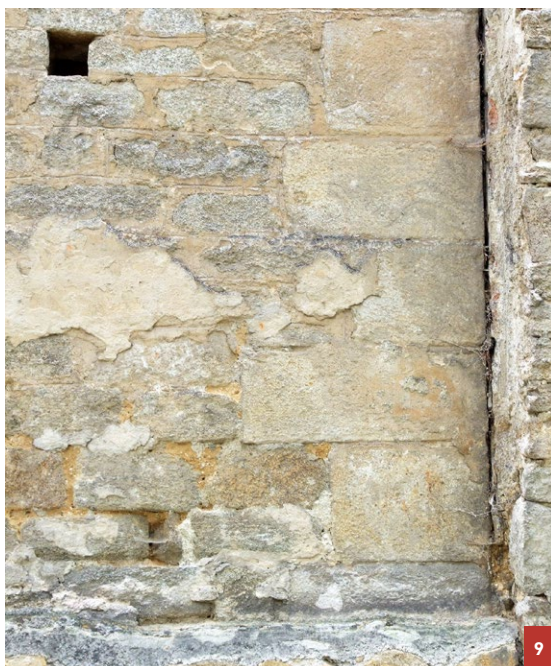
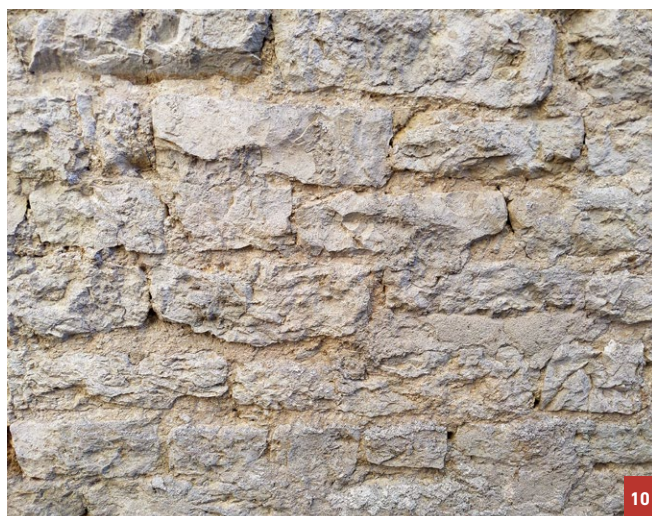
9

Elewacja wschodnia obiektu w Górcze. Widok na wątek romański datowany na połowę XII wieku. Widoczne podcinane fugi i narożniki zbudowane z większych ciosów, a od strony północnej – dylatacja pomiędzy prezbiterium a później dostawionym budynkiem. Fot. K. Stala

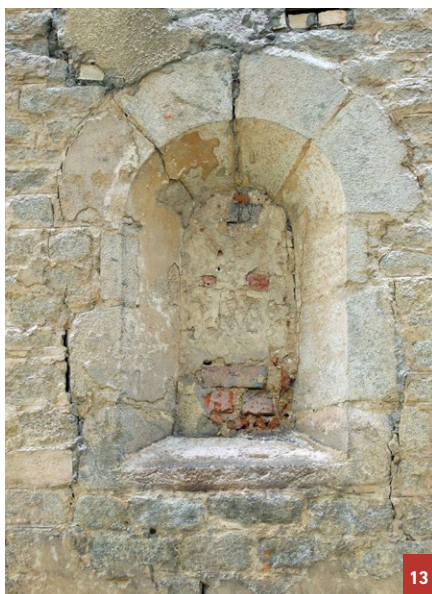
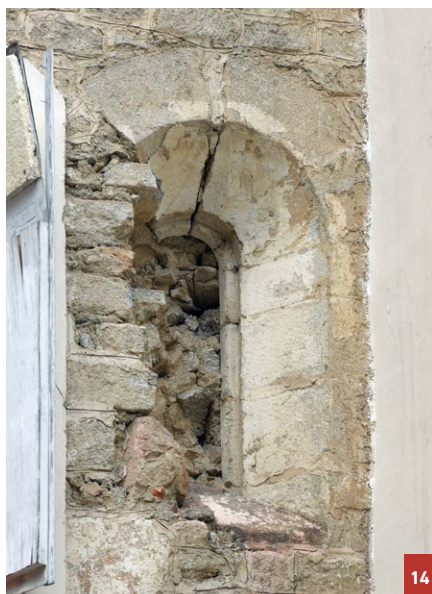
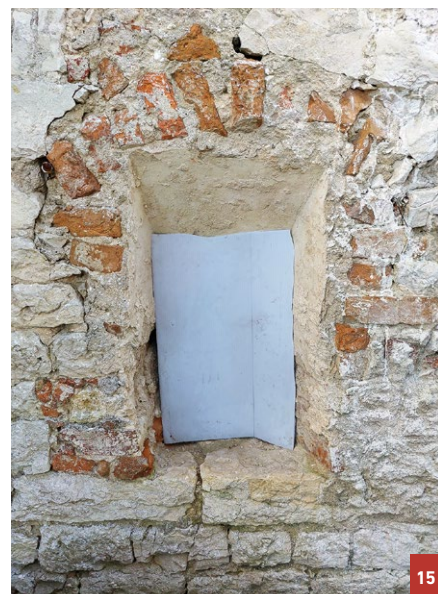
- 13** Romańskie okno zachowane we wschodniej ścianie kaplicy w Górcie (późniejszym prezbiterium), wydatowane na XII wiek. Fot. K. Stala  
A Romanesque window preserved in the eastern wall of the chapel in Górcza (later the presbytery), dating back to the 12th c. Photo: K. Stala
- 14** Romańskie wąskie okienko zachowane w południowej elewacji najstarszej fazy budynku (palatium) w Górcza, wydatowane na XII wiek. Fot. K. Stala  
A narrow Romanesque window preserved in the southern elevation of the oldest phase of the building (palace) in Górcza, dating back to the 12th c. Photo: K. Stala
- 15** Wąskie rozglifione okno o prostym zamknięciu zachowane na parterze w północnej ścianie plebanii w Morawicy. Fot. K. Stala  
A narrow splayed window with a simple closure preserved on the ground floor in the northern wall of the presbytery in Morawica. Photo: K. Stala

w świetle. Okno jest wąskie, obustronnie rozglifione, z pojedynczym profilem w obramieniu. Drugie okno, znajdujące się w ścianie wschodniej późniejszego prezbiterium, zachowało się całkowicie. Jest ono znacznie szersze – w zamurowanym obecnie świetle ma niecałe 0,5 m szerokości i ponad 1 m wysokości. Ościeże, łuki i parapety obu okien są wykonane z ciosów piaskowca. Okna były pozbawione dekoracji plastycznej i surowe w formie. Taki typ formowania otworów okiennych pojawia się zarówno w XII, jak i w XIII wieku, z tym że późniejsze, XIII-wieczne okna na Dolnym Śląsku często są zdobione kolumnkami w ościeżach lub dekoracyjnymi guzami. Okna w Górcza zostały na podstawie cech formalnych wydatowane na XII wiek.

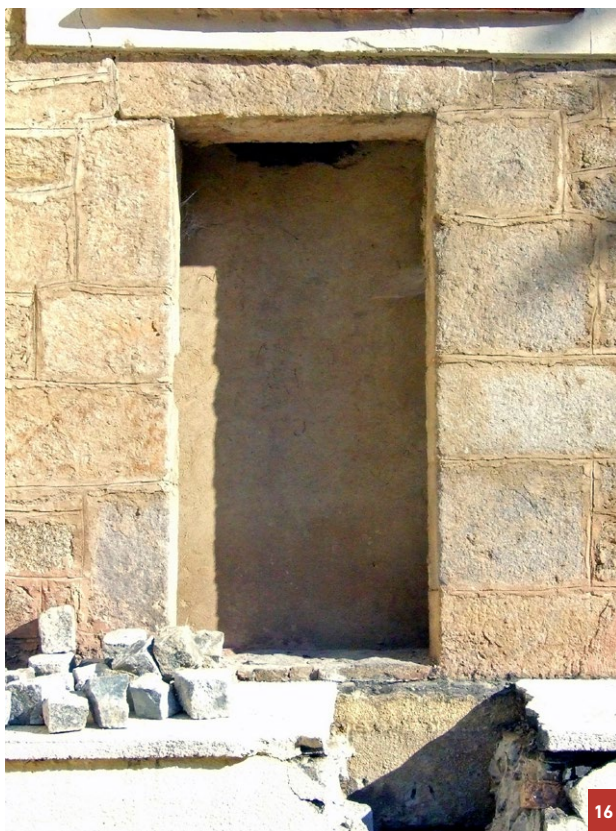
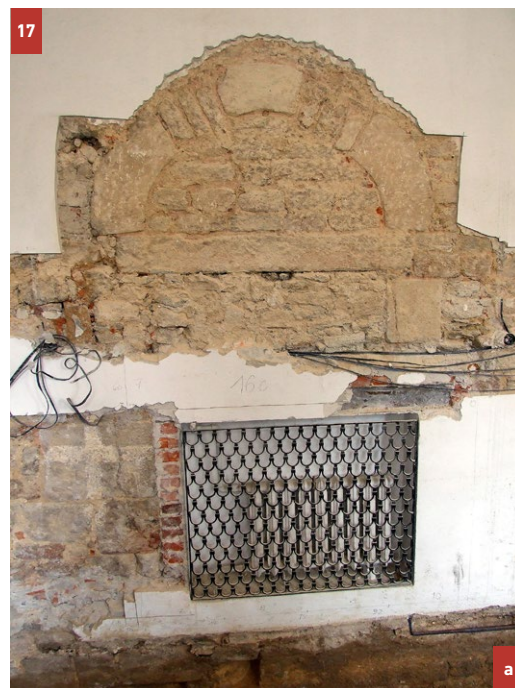
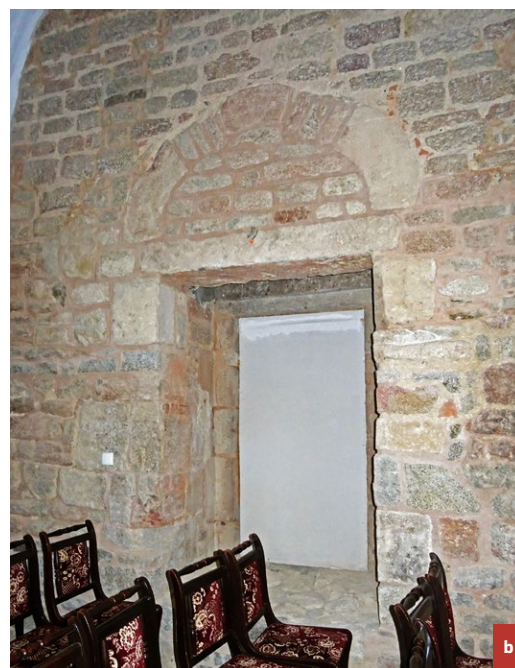
16 Portal romański w elewacji południowej obiektu w Górcze, z prostą belką nadproża z odsłoniętym oryginalnym progiem zakrytym XX-wiecznym cokółem, na podstawie analogii z Czech i Słowacji datowany na XII wiek. Fot. K. Stala

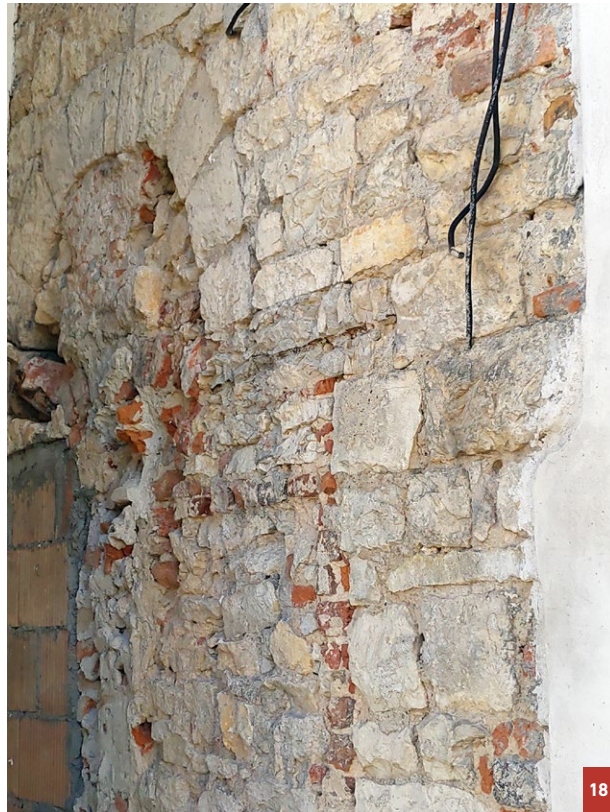
18

Odstonięty spod tynku łuk portalu w ścianie południowej obiektu w Morawicy. Fot. K. Stala

The arch of the portal exposed beneath the plaster in the southern wall of the building in Morawica. Photo: K. Stala

kamieniarza, jak i informację o montażu. Taki sposób obróbki kamieniarskiej jest charakterystyczny dla okresu romańskiego i znany z wielu obiektów, szczególnie romańskich kościołów. Zachowały się też dwa kamienne łuki na parterze, wykonane ze starannie dobranych kłińców. Jeden z nich stanowi relikwiarz romańskiego portalu w wejściu do budynku od strony dziedzińca gospodarczego<sup>52</sup>.
