1 (284) LXXVII

O C H  
R O N  
A Z A  
B Y T  
K Ó W

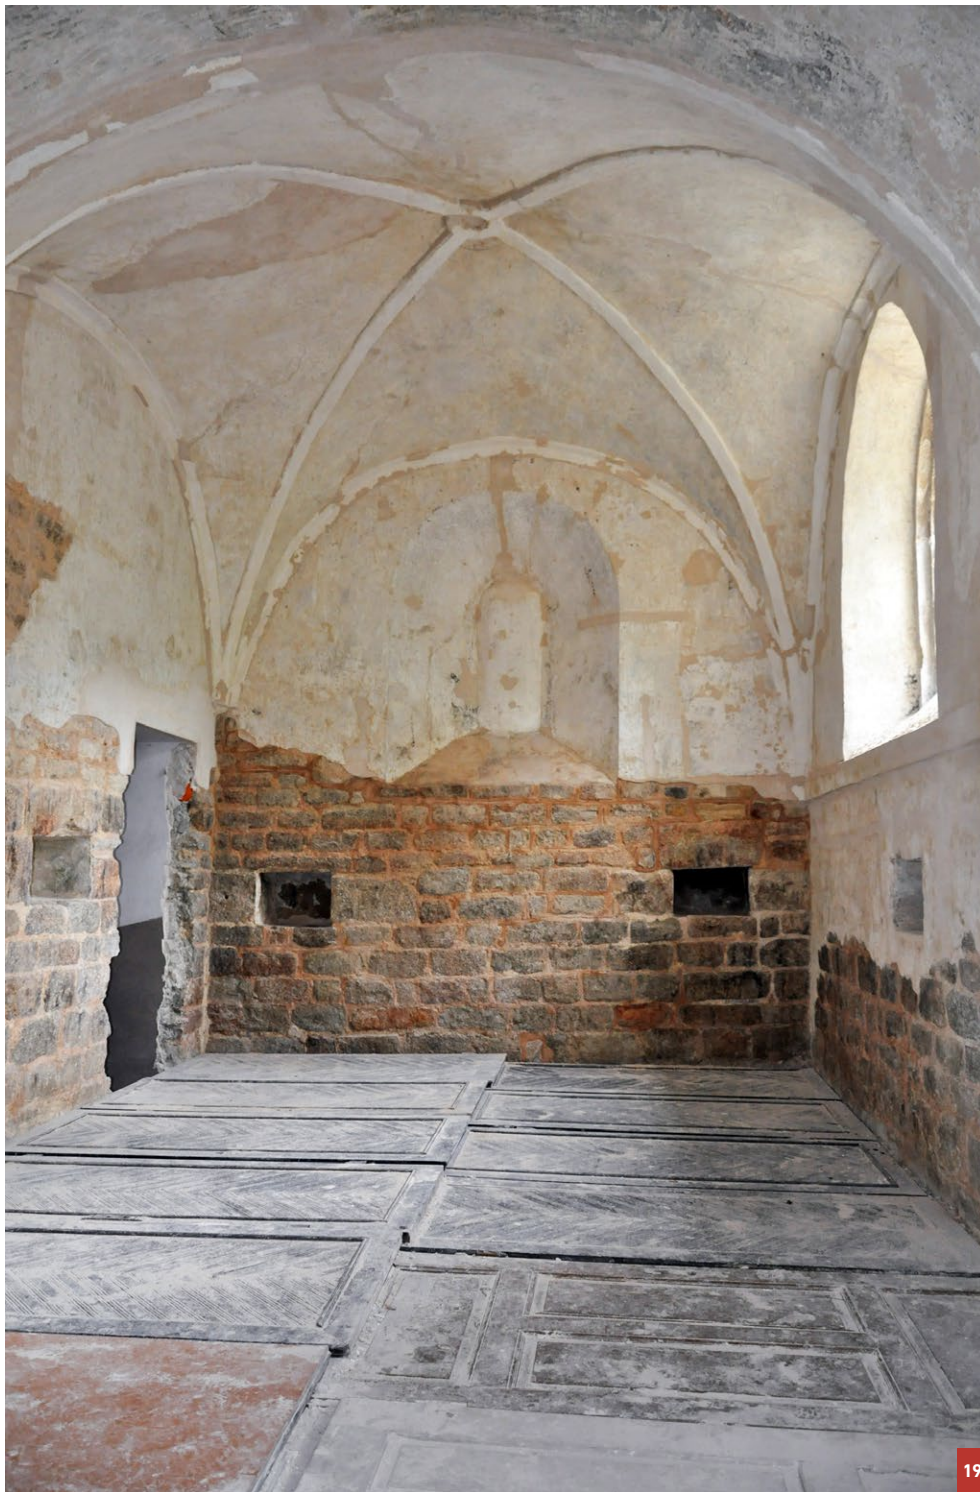
19

Wnętrze romańskiej, XII-wiecznej kaplicy w Górcze po badaniach archeologiczno-architektonicznych i pracach konserwatorskich. Fot. K. Stala

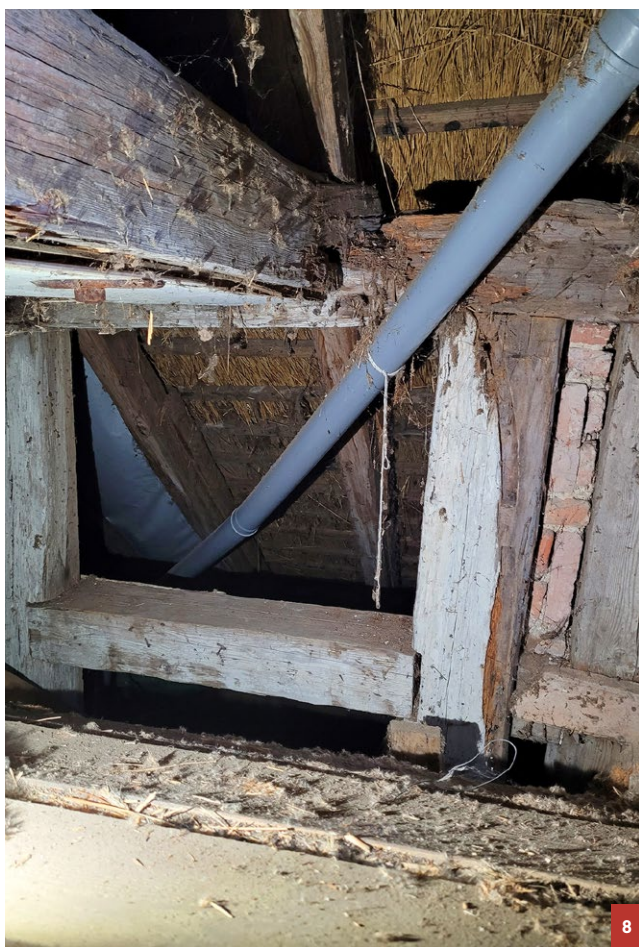
8

Widok z wnętrza poddasza na pierwotny otwór okienny mieszczący się w południowo-zachodniej części ściany południowej. Zachowane ślady warstwy pobiału oraz deska przymocowana do spodniej strony belki wiązarowej świadczą o tym, że otwór pierwotnie był objęty kolebką. Fot. N. Wałdoch

Zaobserwowane zmiany w pierwotnej ścianie południowej, takie jak likwidacja otworu okiennego (il. 8) oraz pojawienie się w licu niektórych słupów gniazd czopowych (il. 9) i jednego nakładkowego, dowodzą, że obecna przybudówka została wzniesiona w miejsce wcześniejszej. O jej istnieniu wzmiankują również źródła, choć nie wskazują dokładnego czasu jej powstania. Wiadomo natomiast, że pełniła funkcję łoży kolatorskiej, która na skutek podziału obowiązków patronatu wśród właścicieli ziemskich została przekazana na użytek jednego z nich<sup>14</sup>. Pozostawiona w akcie porozumienia patronackiego z 1792 roku informacja o zaplanowanej wcześniej budowie kolejnej łoży sugeruje, że nie osiągała ona długości dzisiejszej przybudówki, lecz była znacznie krótsza. Zachowane świadki nie pozwalają jednak określić jej formy, a wskazanie dokładnego jej zasięgu utrudniają późniejsze przekształcenia układu i wprowadzone wtórne elementy w części wschodniej ściany południowej.

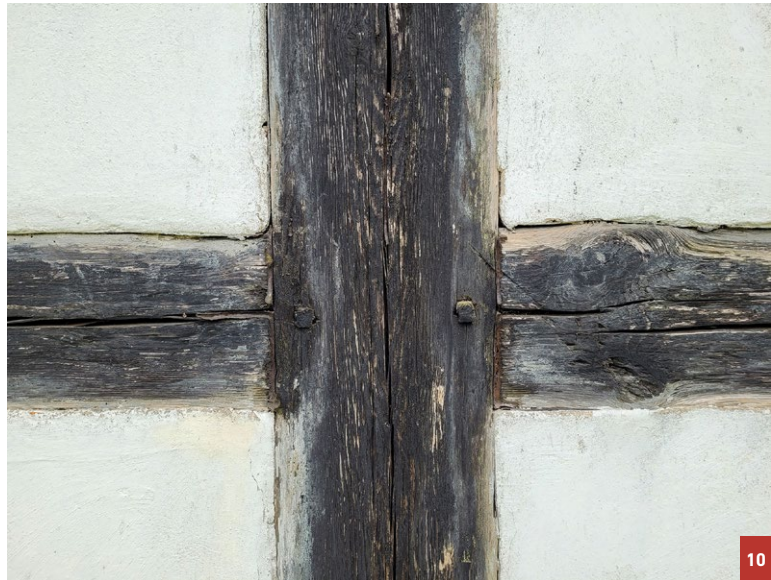
Wtórna ściana północna korpusu nawowego. Widoczne połączenie rygli ze słupem na czop posiłkowy jednym kołkiem oraz znak ciesielski zwany pasowym, wskazujący miejsce i wysokość posadowienia elementu. Fot. N. Wałdoch

Secondary northern wall of the nave. The following are visible: the connection of the beams with the post with a tenoned post supported by one peg and a carpenter's mark called a strip mark, indicating the place and height of the positioning of the element. Photo: N. Wałdoch

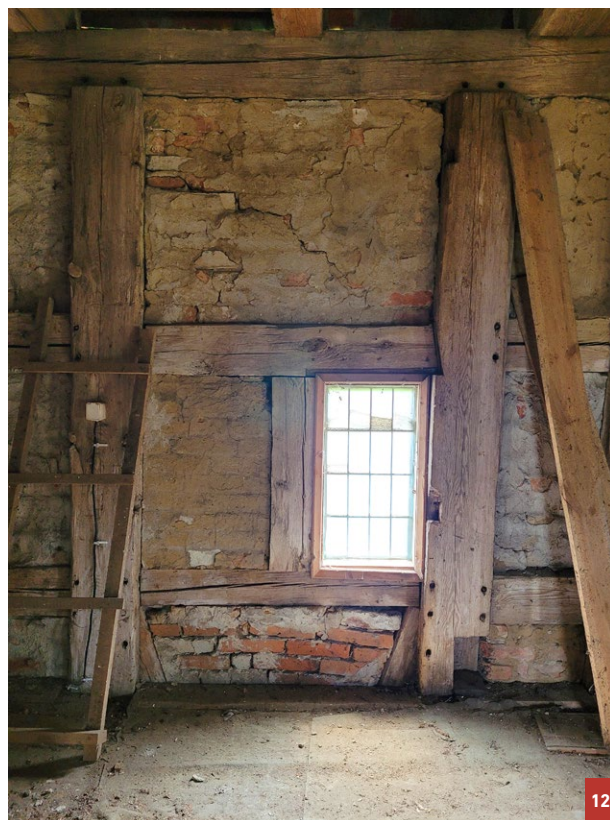
12 Widok dwóch górnych pól środkowego segmentu ściany południowej wieży z wtórnym podziałem. Pierwotnie mieścił się w nich otwór dzwonny. Fot. N. Wałdoch

View of the two upper fields of the middle segment of the southern wall of the tower with a secondary division. Originally, they housed an aperture for the bell. Photo: N. Wałdoch

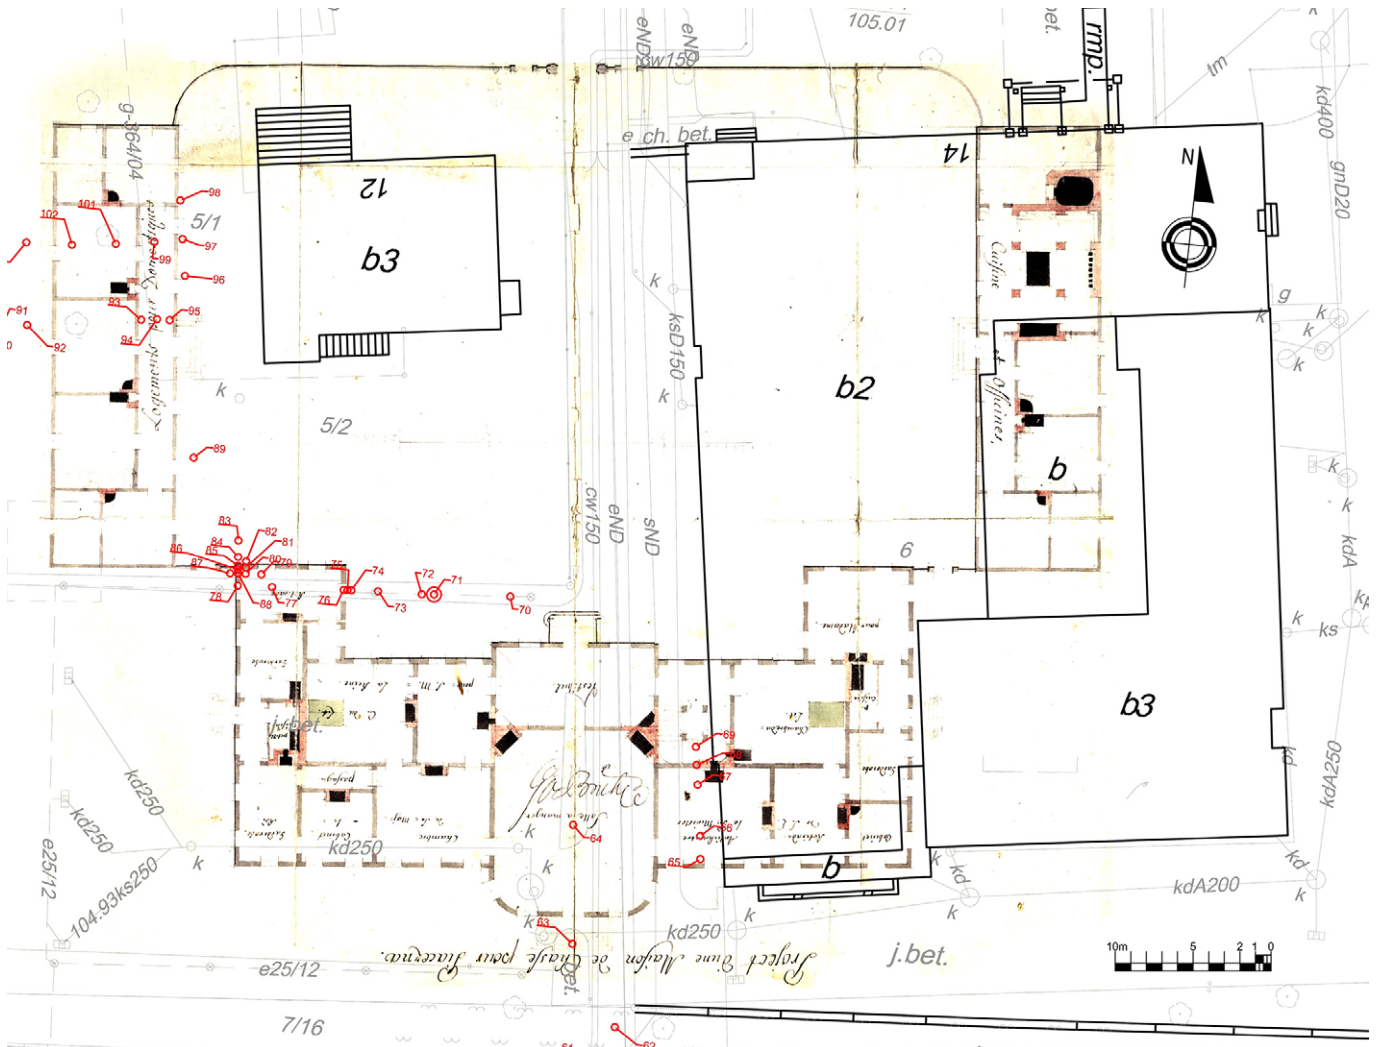
5

Archiwalny plan pałacu saskiego w Piasecznie z naniesionymi odwiertami geotechnicznymi. Źródło: Sächsisches Staatsarchiv, Dresden, MF 11935. Oprac. M. Barański, R. Cędrowski, P. Kinsner

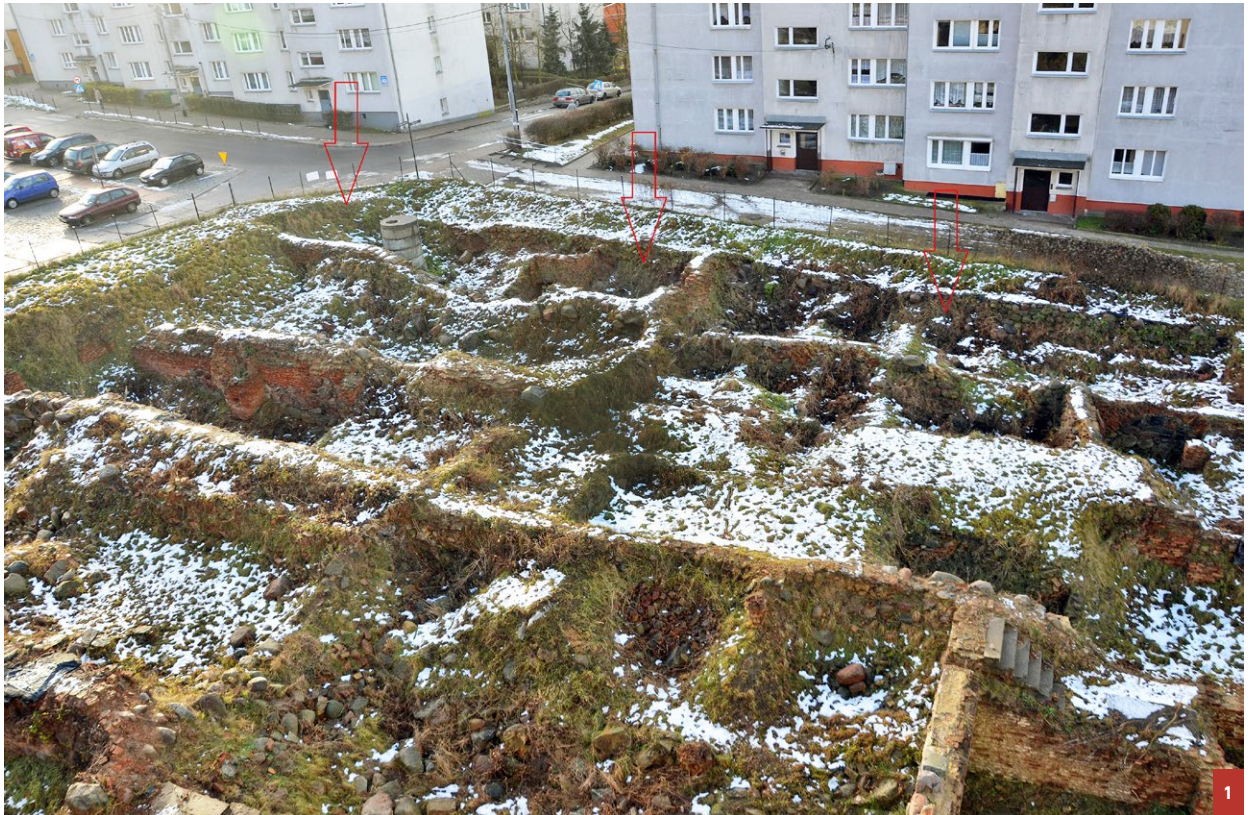
1 Północno-zachodni kwartał dawnego rynku w Kwidzynie. Widok na destrukty reliktów architektonicznych, w tym nieistniejącej zabudowy na parceli Rynek 1. Fot. Ł. Rzepczyński, 2016

The north-west quarter of the former market square in Kwidzyn. View of the remains of architectural relics, including non-existent buildings on the plot at Rynek 1. Photo: Ł. Rzepczyński, 2016

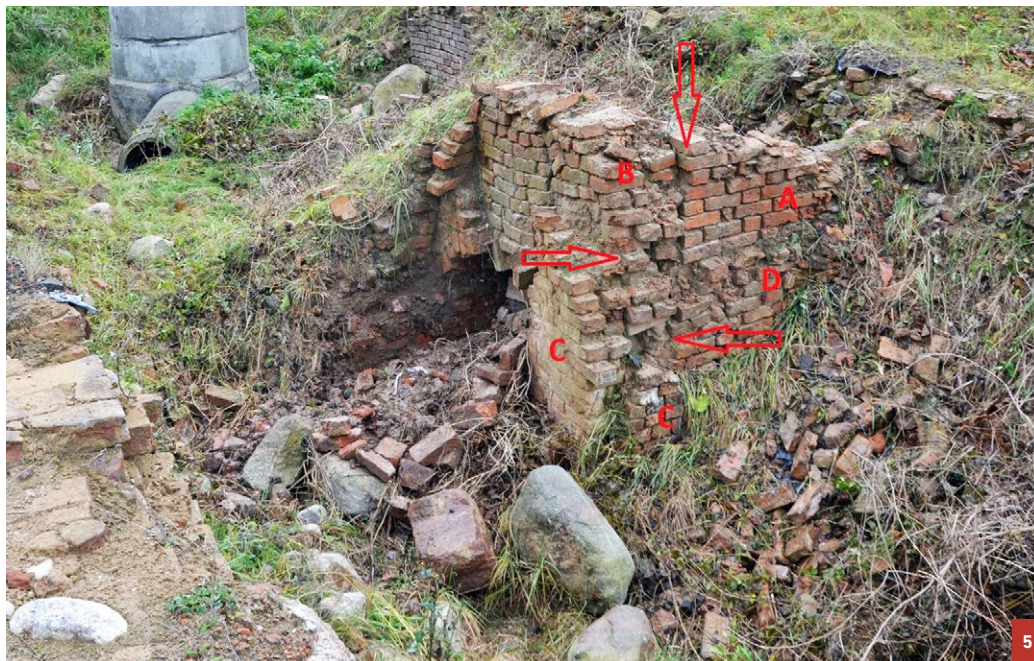
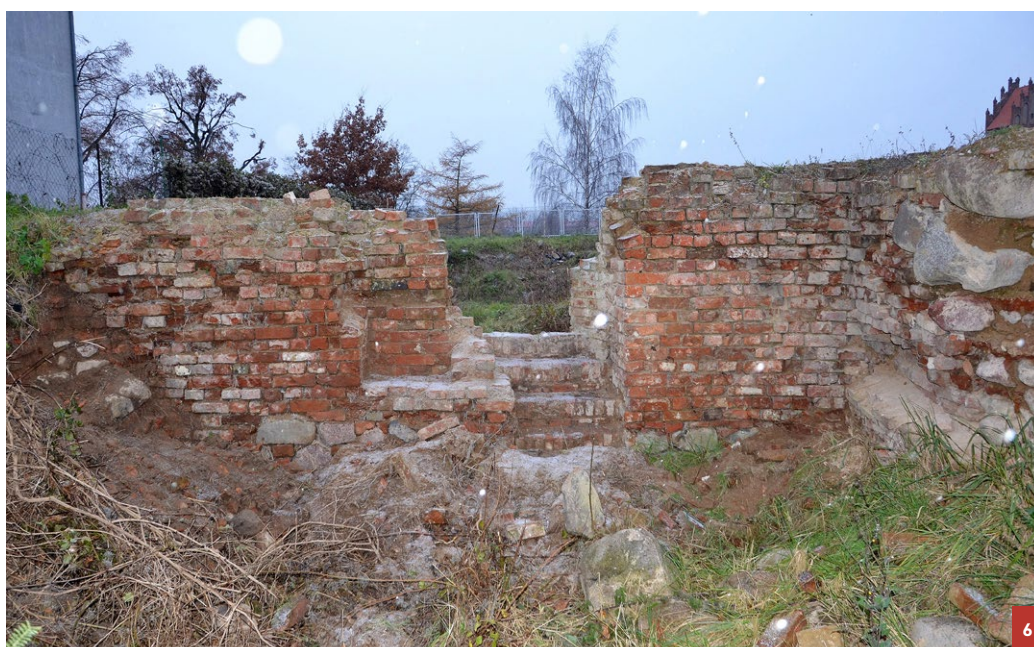
- 5 Piwnica kamienicy na parceli Rynek 1 w Kwidzynie, trakt tylny. Widok na zewnętrzny północno-zachodni narożnik aneksu (urządzenie grzewcze?) z pierwszych faz budowlanych. Analiza: A – mur poprzeczny aneksu piwnicy oz (stare lico), B – dostawiony mur wzdłużny, którego krótszy bok stanowi przedłużenie muru poprzecznego, C – nowe lico (fragmentarycznie odspojone), D – odsadzka cokołowa muru poprzecznego (stare lico). Fot. i analiza: Ł. Rzepczyński, 2016

Basement of a tenement house on the plot at Rynek 1 in Kwidzyn, rear bay. View of the outer north-west corner of the annex (heating device?) from the first construction phases. Analysis: A – transverse wall of the basement annex oz (old wall face), B – added longitudinal wall, the shorter side of which is an extension of the transverse wall, C – new wall face (fragmentarily detached), D – plinth offset of the transverse wall (old wall face). Photo and analysis: Ł. Rzepczyński, 2016

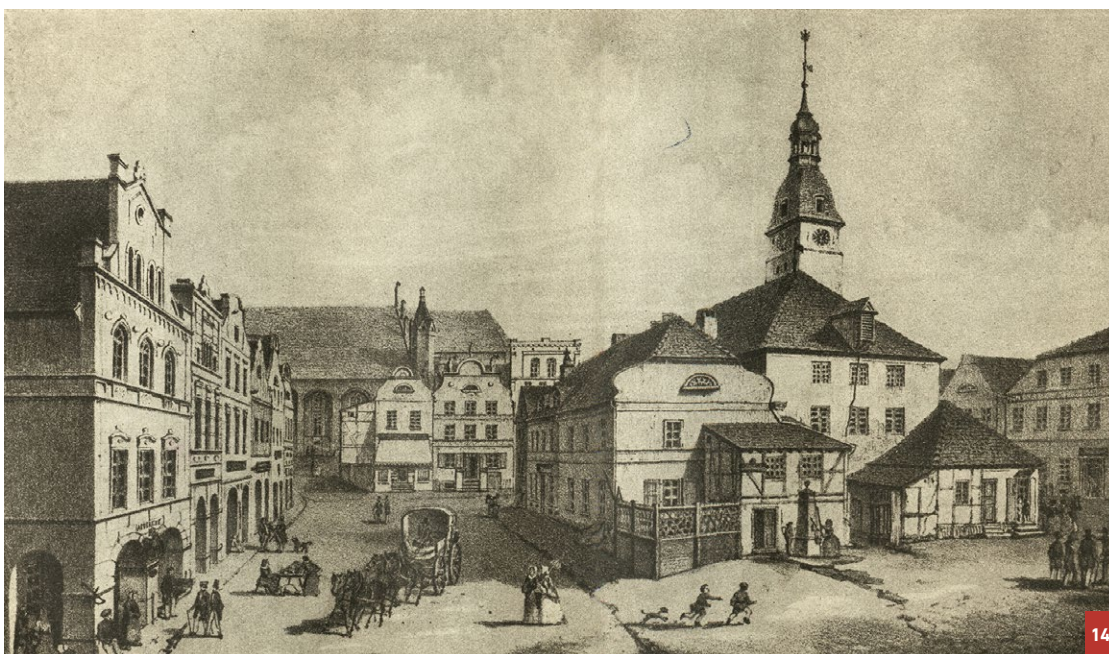
13 Fragment panoramy Kwidzyna z widokiem zabudowy kwartału i parceli Rynek 1 od strony zachodniej. Oznaczenia: A – kamienica z barokowym szczytem, B – oficyna usytuowana poprzecznie, C – budynek gospodarczy (jeden rysunek, który przedstawia jego konstrukcję szkieletową). Rys. H. Gemmel, około 1840 roku. Źródło: *Geschäftsbericht des Vorstandes des Vereins für die herstellung und Ausschmückung der Marienberg*, Danzig 1911, s. 14

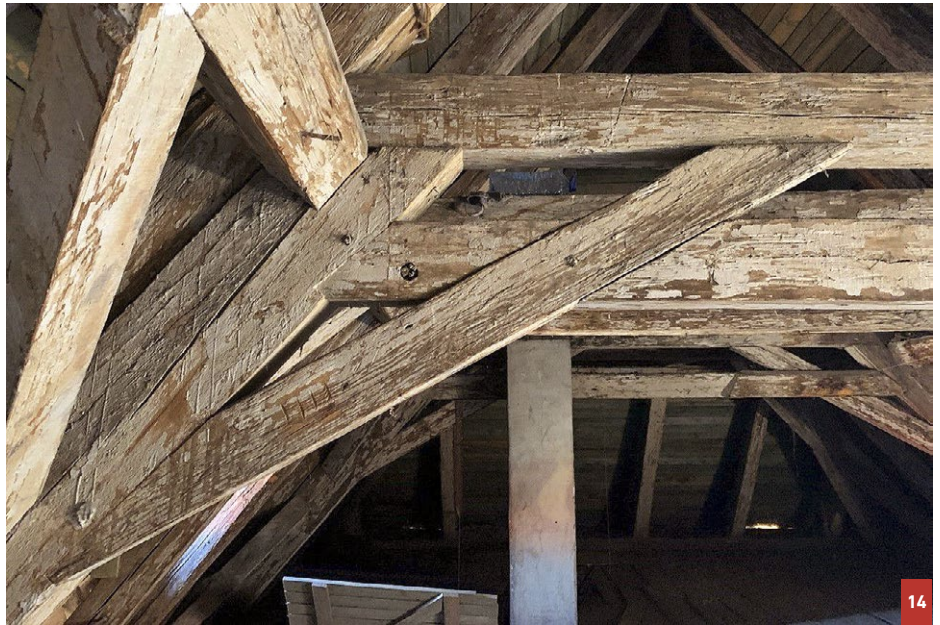
Wiązar 12., połać wschodnia. Połączenie zastrzału ze stolcem, rozporem i jętką. Fot. A. Kokot

Truss 12, eastern slope. Connection of the brace with the lying post, strut and collar beam. Photo: A. Kokot

na czop skośny kołkowany z zacięciem. Stolce usztywniono zastrzałami przechodzącymi przez rozpór, z którym łączą się na nakładkę z kołkiem. Idą one do jętki, gdzie są połączone na czop prosty z kołkiem (w górnej części w wiązarach 1., 5. i 16.) albo na styk (w wiązarach 9. i 12.) oraz na czop z zacięciem z kołkiem w dolnej części.

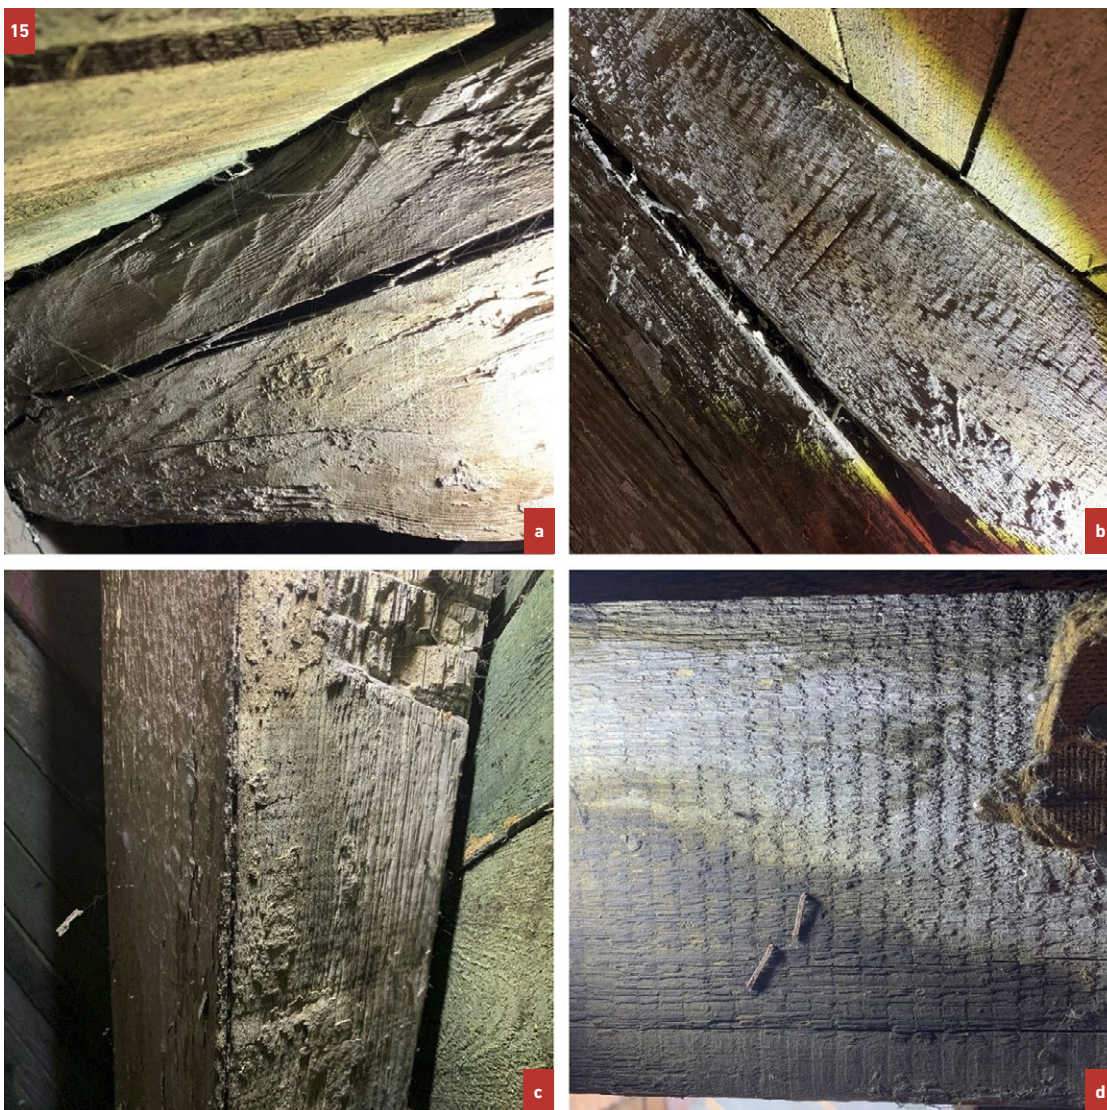
- 15 Ślady obróbki na elementach więźby. Fot. A. Kokot
- a) Wiązar 7., połacie zachodnia, przypustnica. Widoczne ślady obróbki toporem
  - b) Przypustnica wschodnia wiązara 6. Widoczne ślady cięcia budulca piłą ręczną oraz znak montażowy nienależący do zastosowanego systemu znaków

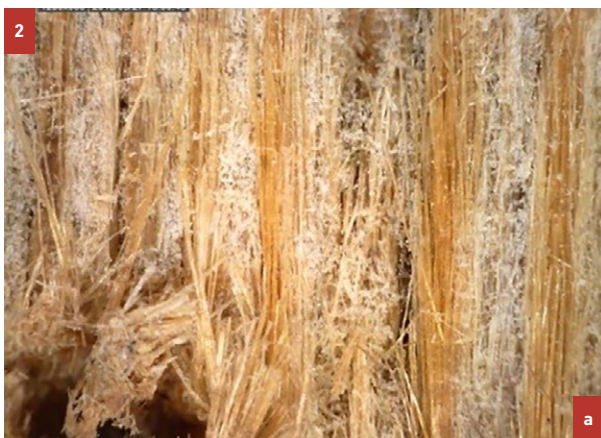
2

Efekty korozji chemicznej drewna. Korozja postępuje szybciej we włók-  
nach drewna wczesnego. Widoczne są białe kryształy soli, oddzielające  
się całe wiązki włókien i pojedyncze naczynia

The effects of chemical corrosion of wood. Corrosion progresses faster  
in the fibres of early wood. White salt crystals, whole separated fibre  
bundles and individual vessels are visible

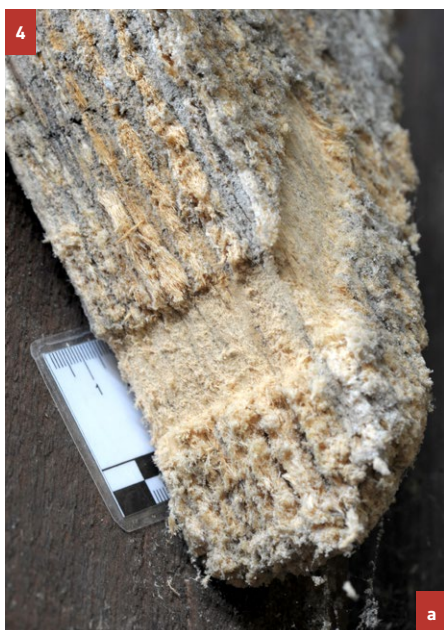
Barracks B-163, knee brace of side pole MB<sub>5</sub>PA with damage due to chemical corrosion. A section of degraded wood was removed to monitor the deeper layers. Photo: M. Urban-Dąbek

- a) Condition in June 2014
- b) Condition in July 2015
- c) Condition in September 2019

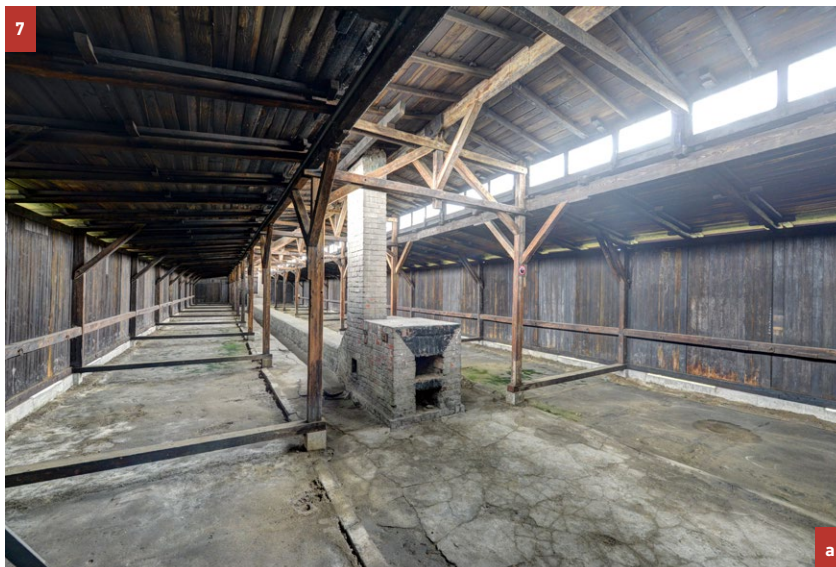
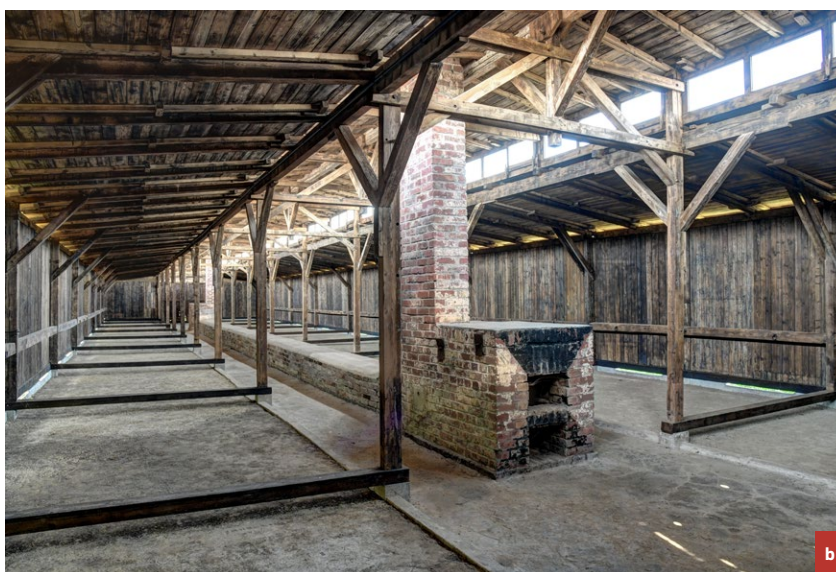
7 Wnętrze baraku B-167.  
Fot. K. Będkowski  
a) Stan przed konserwacją  
b) Stan po konserwacji

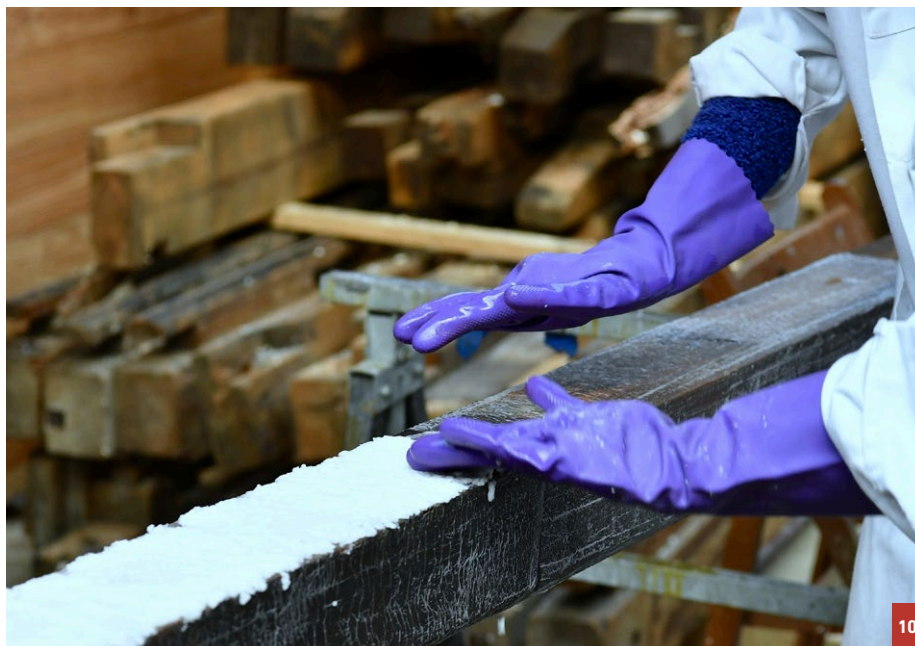
10

Odsalanie elementów baraku B-167 przy użyciu kompresów

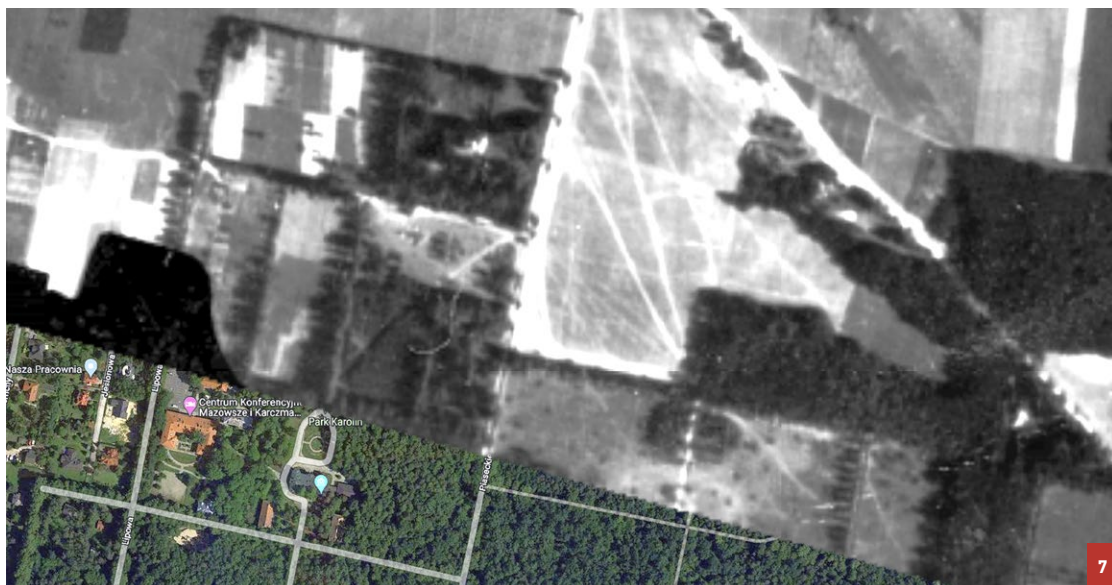
6 Folwark Wilhelmów i osiedle letniskowe Stanisławów, stan z 1911 roku. Opracowanie na podstawie *Planu dóbr Podkowa Leśna*, akta księgi wieczystej *Dobra Ziemskie Podkowa Leśna* (fragment). Źródło: *Podkowa Leśna na starych fotografiach i mapach*, [tinyurl.com/4p6bkpsy](http://tinyurl.com/4p6bkpsy)

Wilhelm family estate and Stanisławów summer resort in 1911. Compiled on the basis of a map of the Podkowa Leśna estate, files of the land register *Dobra Ziemskie Podkowa Leśna* (excerpt). Source: *Podkowa Leśna na starych fotografiach i mapach*, [tinyurl.com/4p6bkpsy](http://tinyurl.com/4p6bkpsy)

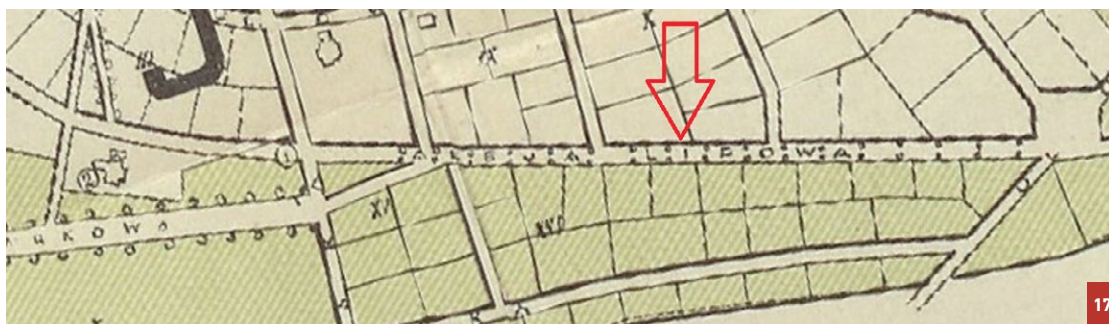
16 Południowa część publicznych terenów zieleni Podkowy Leśnej z aleją Lipową jako łącznikiem na *Planie miasta-ogrodu Podkowa Leśna, pow. błoński, około 1935 roku* (fragment). Źródło: Archiwum Państwowe w Poznaniu, oddział w Pile, sygn. 53/711/0/2.23/781

Southern part of the green public space in Podkowa Leśna with aleja Lipowa as the linking point on the Map of the Garden Town of Podkowa Leśna, in the Błonie district, circa 1935 (fragment). Source: State Archives in Poznań, Branch Archives in Piła, 53/711/0/2.23/781

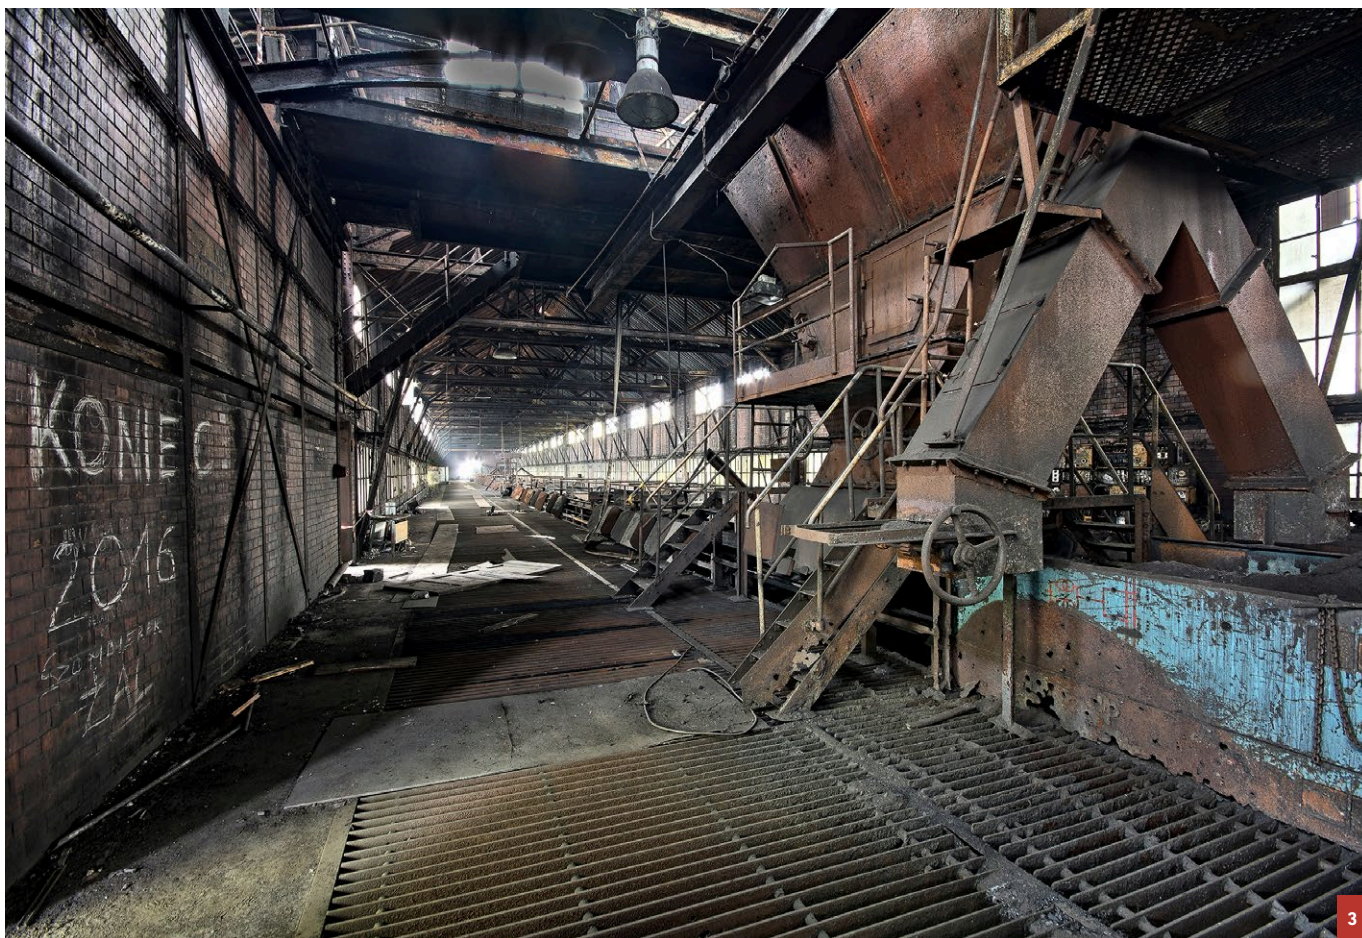
3

Wnętrze elektrociepłowni w 2019 roku. Widok na najwyższy poziom, skąd węgiel sunął taśmociągami prosto do pieca. Na ścianie napis „2016. Koniec Szombierek. Żal”. Fot. Marian Naworski/Wikimedia Commons (CC-BY-SA 4.0)

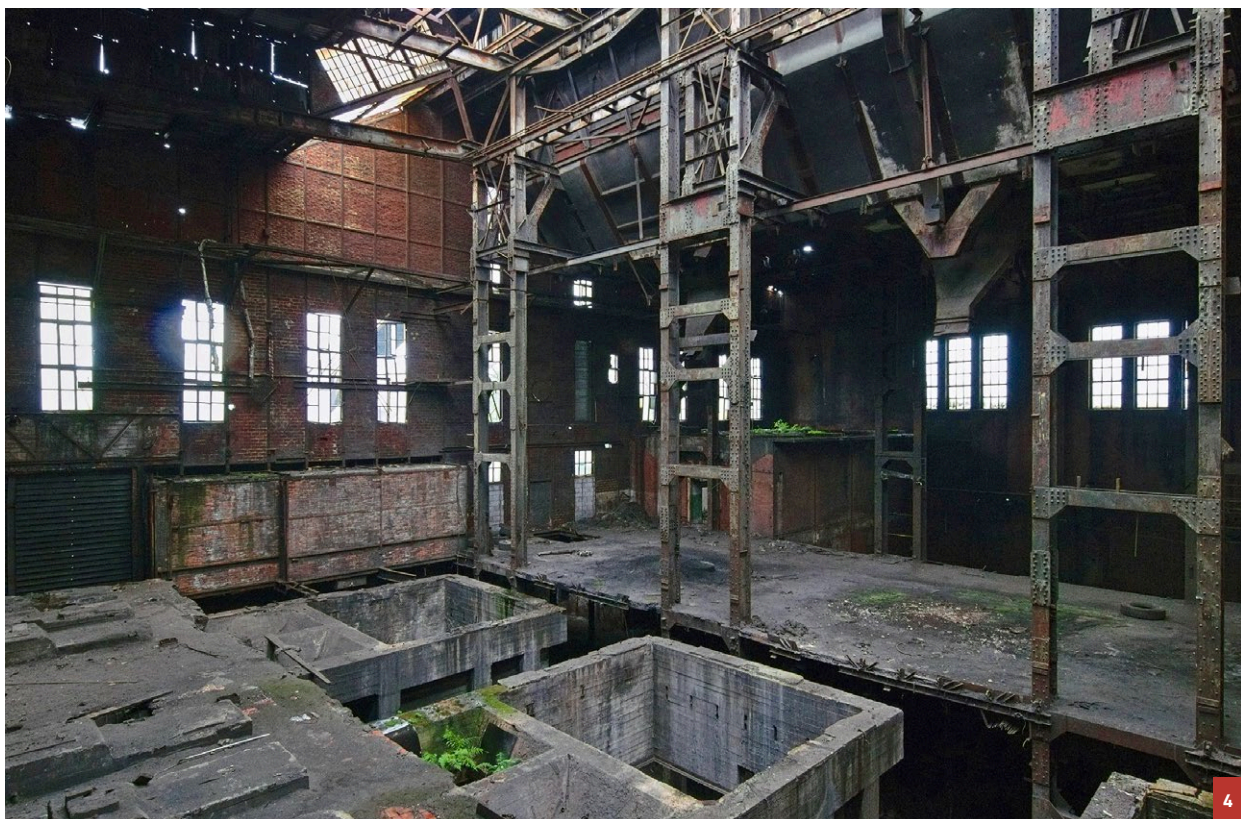
4

Zrujnowana hala kotłowni w 2023 roku. Fot. Adrian Tync/Wikimedia Commons (CC-BY-SA 4.0)

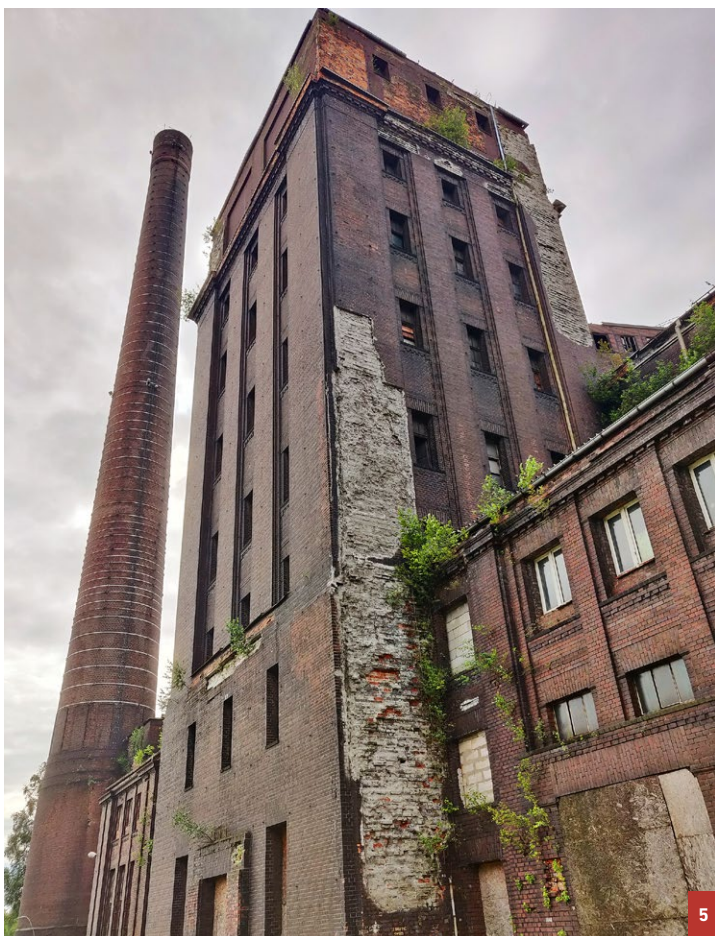
5

Stan elektrociepłowni w 2020 roku. Widoczne uszkodzenia elewacji i porastająca ją roślinność. Fot. Michał Balsa/Wikimedia Commons (CC-BY-SA 4.0)

Condition of the combined heat and power plant in 2020. Visible damage to the facade overgrown with greenery. Photo: Michał Balsa/Wikimedia Commons (CC-BY-SA 4.0)

W wyniku wieloletnich zaniedbań EC Szombierki została doprowadzona do takiego stanu, że zaszła konieczność przeprowadzenia kompleksowego remontu, a co najmniej wykonanie bieżących zabezpieczeń z uwagi na postępującą degradację obiektu. Z taką właśnie intencją 26 czerwca 2017 roku śląski wojewódzki konserwator zabytków wydał zgodę na prowadzenie prac budowlanych oraz konserwatorskich polegających na konserwacji i naprawie elewacji ceglanych oraz stolarki okiennej i drzwiowej, naprawie i wymianie pokryć dachowych, a także konserwacji i zabezpieczeniu wnętrza hali maszynowni, które miały być wykonane do 31 grudnia 2019 roku. Będąca właścicielką spółka Rezonator nigdy nie skorzystała jednak z pozwolenia<sup>18</sup>. Pozostawiona na pastwę złomiarzy, zaniedbana budowla sporadycznie otwierała swoje podwoje dla nielicznych grup oprowadzanych przez społeczników. Pasjonaci z Klubu Przyjaciół EC Szombierki, pod patronatem Bytomskiego Detektywa Historycznego, przez lata pełnili nieformalną funkcję społecznych opiekunów zabytku: nie tylko oprowadzali po nim wycieczki, lecz także wykonywali prace porządkowe oraz dokonywali koniecznych drobnych napraw i zabezpieczeń, by spowolnić postępujące procesy niszczenia. Społecznicy nie dysponują jednak żadnymi funduszami i wszelkie prace musieli wykonywać własnym sumptem. Mimo ich szczerych chęci obiekt popadał więc w ruinę. Co prawda w 2018 roku spółka Rezonator uzyskała unijną dotację w wysokości 14 milionów złotych na rewitalizację zabytkowego kompleksu, ale ostatecznie nie podjęła się tego zadania. Zaniedbujący zabytek właściciel od września 2020 roku zakazał społecznikom wstępu i oprowadzania grup zwiedzających.

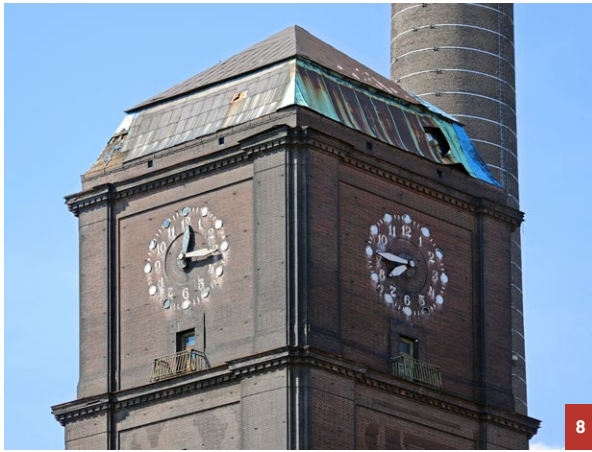
8 Zły stan wieży wodno-zegarowej w 2021 roku. Fot. Andrzej Otrębski/Wikimedia Commons (CC-BY-SA 4.0)

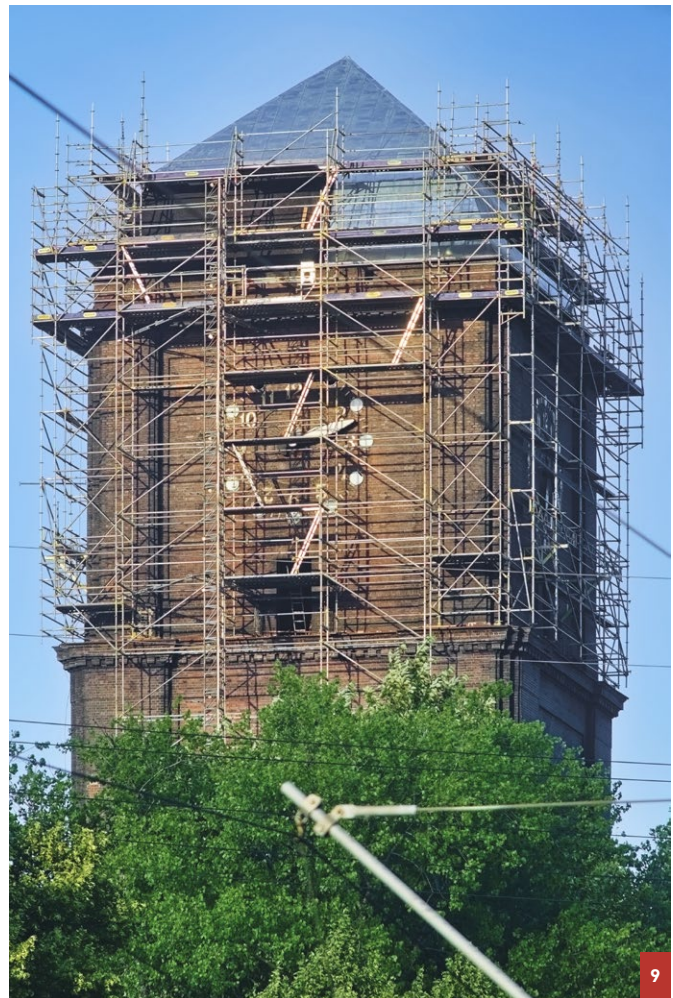
9 Wieża wodno-zegarowa podczas remontu przeprowadzonego w 2023 roku. Fot. Adrian Tync/Wikimedia Commons (CC-BY-SA 4.0)

The water and clock tower during renovation work carried out in 2023. Photo: Adrian Tync/Wikimedia Commons (CC-BY-SA 4.0)

Wszyscy z nadzieją patrzą na obecnego właściciela. Od wiosny do lata 2023 roku w porozumieniu ze śląskim wojewódzkim konserwatorem zabytków przeprowadził on remont dachu wieży zegarowej elektrociepłowni. Usunięto też drzewa i roślinność porastające elewację. Obecnie Grupa Arche przygotowuje się do dalszych prac rewitalizacyjnych<sup>31</sup>. Jednak tym razem jako obywatele powinniśmy zachować czujność i uważnie się przyglądać, czy złożone obietnice rewitalizacji zabytku światowej klasy są realizowane. Dobrze by było w miarę możliwości włączyć się w proces

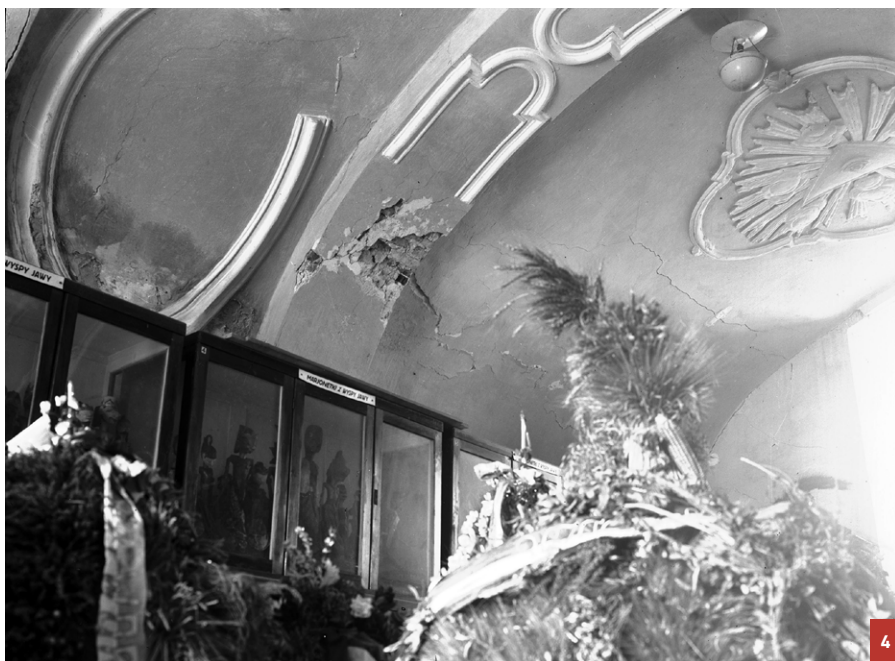
4

Pęknięcia sklepień w dawnej kaplicy, gdzie mieszczą się zbiory Muzeum Etnograficznego w Krakowie, 1934 rok. Źródło: NAC, sygn. 3/1/0/11/224

Cracks in the vault in the former chapel housing the collections of the Ethnographic Museum in Kraków, 1934. Source: NAC, no. 3/1/0/11/224
