Późnoromański portal kościoła sióstr norbertanek na Zwierzyńcu w Krakowie. Badania archeologiczno-architektoniczne – próba interpretacji

Late Romanesque portal of the church of the Norbertine Sisters in Zwierzyniec in Kraków. Archaeological and architectural research – an attempt at an interpretation

W latach 2018–2023 przeprowadzono badania archeologiczno-architektoniczne oraz prace konserwatorskie przy późnoromańskim kamiennym portalu kościoła klasztornej sióstr norbertanek na Zwierzyńcu w Krakowie. Ten unikatowy zabytek architektury XIII wieku był w katastrofalnym stanie technicznym ze względu na mocne zawilgocenie i zasolenie oraz długotrwałe zasypanie do połowy wysokości ziemnymi warstwami kulturowymi, które kumulowały się w otoczeniu portalu przez wiele stuleci. Interdyscyplinarne badania diagnostyczne pozwoliły zidentyfikować przyczyny i źródła zawilgoceń oraz opracować procedury prac konserwatorskich, dzięki którym doszło do zahamowania zniszczeń i ustabilizowania struktury kamienia. W rezultacie badań archeologiczno-architektonicznych odsłonięto zasypane dotychczas partie portalu i wyeksponowano jego pełną formę. Badania te były okazją do szczegółowych obserwacji budowy

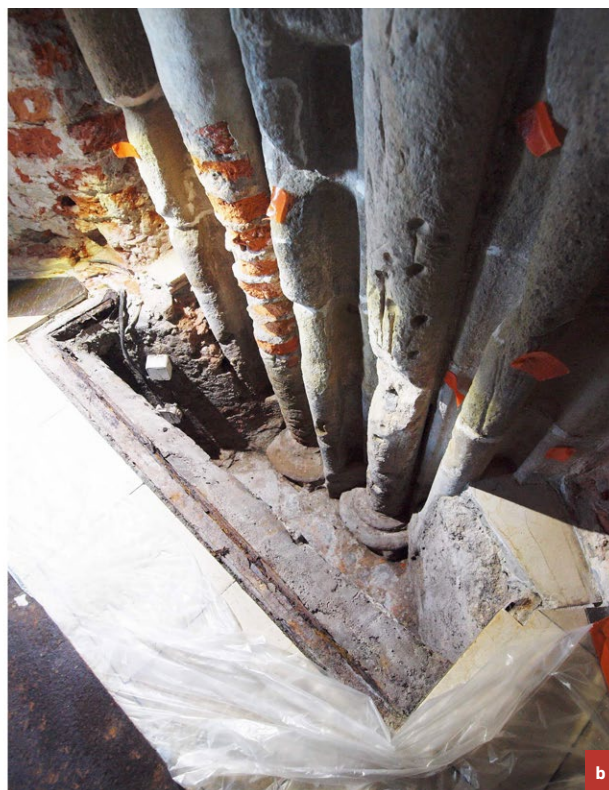
7 Otwory dołkowe i rysy zachowane na trzonie kolumny portalu. W tle widoczne głębokie ubytki kamienia w obrębie uskoków węgarów oraz wtórna ceglana wstawka w miejscu kamiennej kolumny. Fot. A. Bojęś-Białasik, 2018

Holes and scratches preserved on the shaft of the portal's column. In the background, deep losses in the stonework are visible near the faults on the jambs and a brick insert in the stone column. Photo: A. Bojęś-Białasik, 2018

Późnoromański portal kościoła klasztorowego, wzniesiony w całości z piaskowca, jest datowany na okres około 1250 roku¹⁶. W chwili podjęcia badań kompozycję portalu tworzyły częściowo zachowane rozglifione ościeża o profilowanych uskokach węgarów, w których były ustawione dwie pary kolumniek o głowicach pączkowych. Nad nimi przebiegał gzyms impostowy, stanowiący podstawę dla zachowanej w pełni archiwolty zewnętrznej oraz reliktyw archiwolty środkowej. Profilowanie archiwolt o lekko spłaszczonym kształcie tworzyły dwa grube wałki rozpoczynające się na płaszczyźnie gzymsu impostowego formą falistego szponu (il. 4 i 5). Brakowało najbardziej wewnętrznej archiwolty wraz z odpowiadającą jej parą kolumniek oraz uskoków węgarów. Dolne partie portalu pozostawały ukryte pod poziomem posadzki kruchty (il. 6). W środkowej części portalu, nie całkiem symetrycznie, znajdowało się obecne wejście do kościoła o trójbocznym nadprożu wpasowanym w geometrię archiwolty. Kamienne obramienie wejścia wykonano z bloków piaskowca, prawdopodobnie wtórników. Przestrzeń pomiędzy obramieniem wejścia a resztkami późnoromańskiego portalu wypełniono ceglaną zamurówką. Na kolumniekach zachowały się koliste i wrzecionowate wgłębienia (il. 7), uznawane do niedawna za ślady użycia świdra ogniowego,

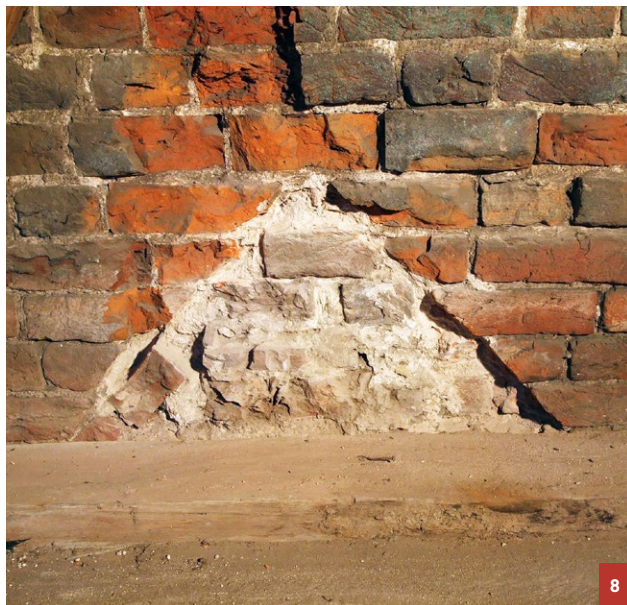
9 Stan portalu i ścian kruchty przed 1957 rokiem

The condition of the portal and walls of the porch before 1957

Doraźne interwencje w XX wieku (pobiałe, malowanie) służyły bieżącemu odświeżeniu portalu i wnętrza kruchty, na których bezustannie pojawiały się wykwity solne i z których płacami odpadał tynk (il. 9). Panaceum na te zjawiska miało być pokrycie ścian kruchty tynkiem cementowym (!), co – jako najgorszy z możliwych pomysłów – oczywiście tylko przyspieszyło proces degradacji portalu.

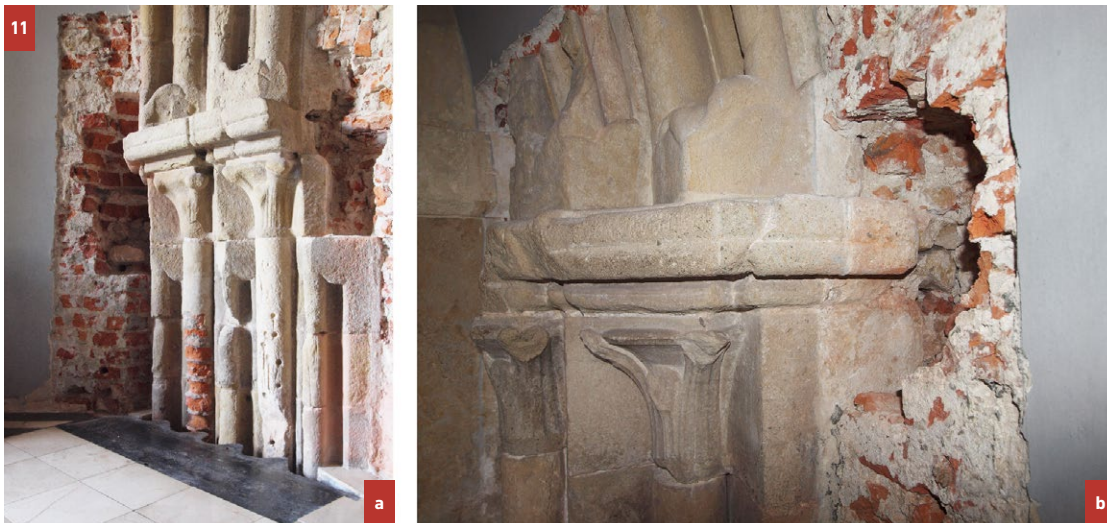
11 Odkrytki wgłębne w celu odślonienia zakończeń płyt gzymsu impostowego. Fot. A. Bojęś-Białasiak, 2018
Deep probe expose the ends of the imposts. Photo: A. Bojęś-Białasiak, 2018

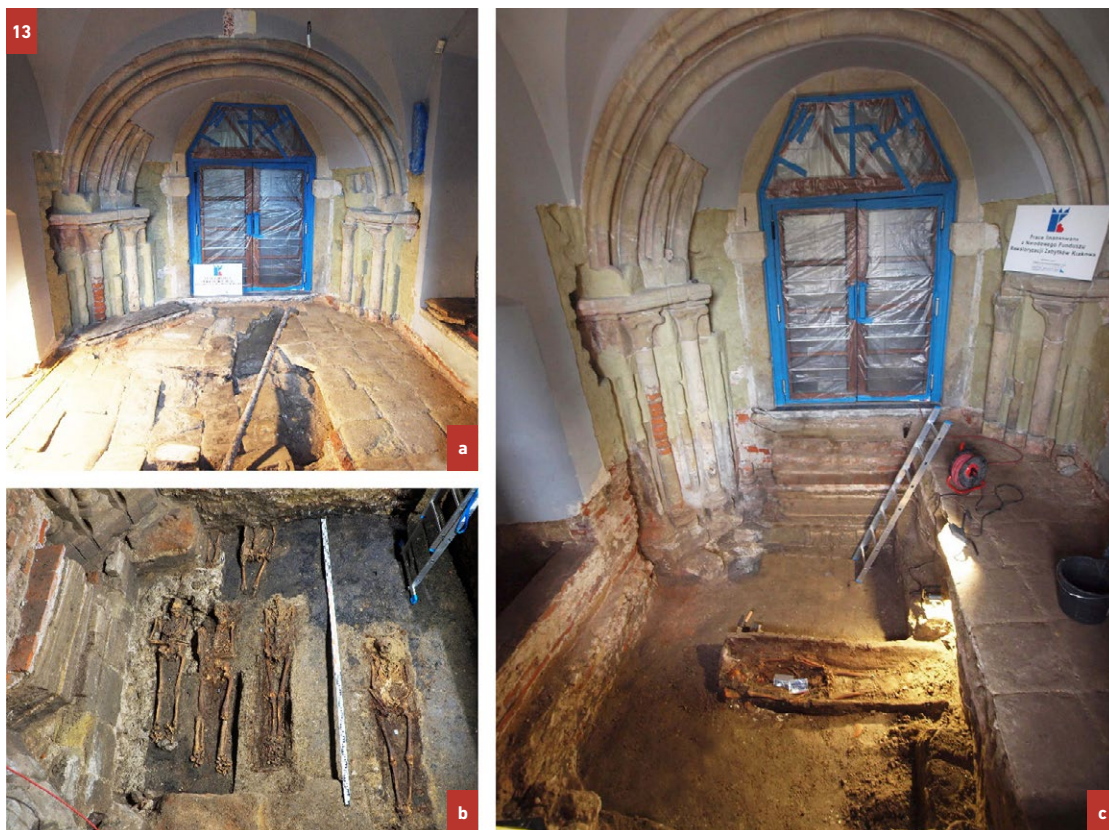
13 Kolejne etapy odsłaniania dolnych partii portalu i pochówków dokonanych w jego otoczeniu. Fot. A. Bojęś-Białasiak, M. Łyczak, 2020

Subsequent stages of uncovering the lower parts of the portal and burials made in the vicinity. Photo: A. Bojęś-Białasiak, M. Łyczak, 2020

torusy baz były charakterystycznie wysunięte poza plinty. Baza każdej kolumnienki stała na osobnej kostce cokołu, która jako szersza od plinty łączyła się z nią profilem łagodnie podkrojonego ćwierćwałka (il. 13).

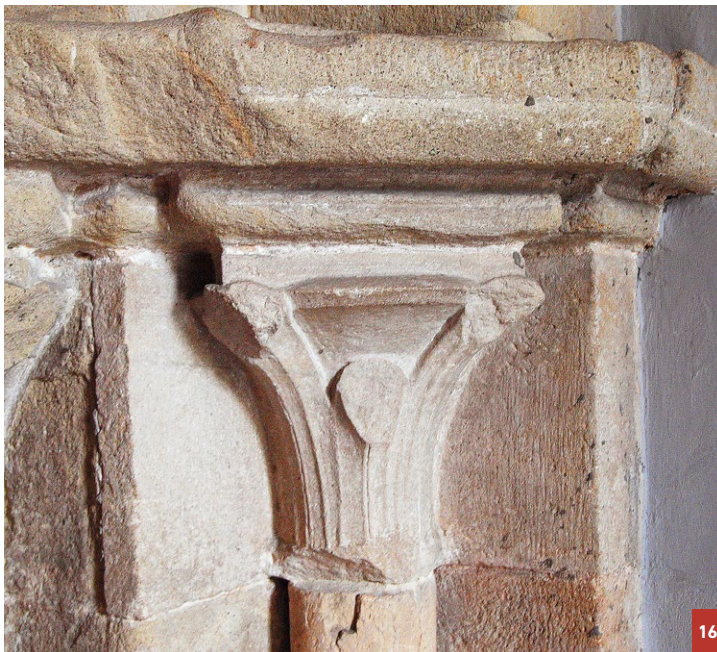
16

Głowica pączkowa odkuta w formie płytkiej taszli z twardej odmiany piaskowca. Fot. A. Bojęś-Białasik, 2018

The bud-shaped capital is carved in the form of a shallow plate made of a firm sort of sandstone. Photo: A. Bojęś-Białasik, 2018

płyty gzymsu impostowego, która w lewym ościeżu była zdecydowanie węższa niż w prawym. Ponadto skrajna głowica kolumnienki prawego ościeża różniła się od pozostałych. Przede wszystkim wykonano ją – jako jedyną – ze zbitiej i twardej odmiany piaskowca. Dzięki temu zachowały się na niej pozostałości subtelnych form, które naśladowały krawędzie i żyłki sztywnych łodyg roślinnych i były zwieńczone kulistymi, zwiniętymi pąkami (niestety w całości ubitymi). Prócz tego odkuto ją w formie płytkiej taszli, a nie pełnego bloku kamienia, co sugerowało wstępnie, że została wykonana i wstawiona wtórnie. Jednak badania zaprawy w głębi spoiny nie potwierdziły tych podejrzeń – wskazywały, że ta rzekoma „wstawka” pochodziła z wczesnego (pierwotnego?) etapu montażu portalu w docelowym miejscu (il. 16).

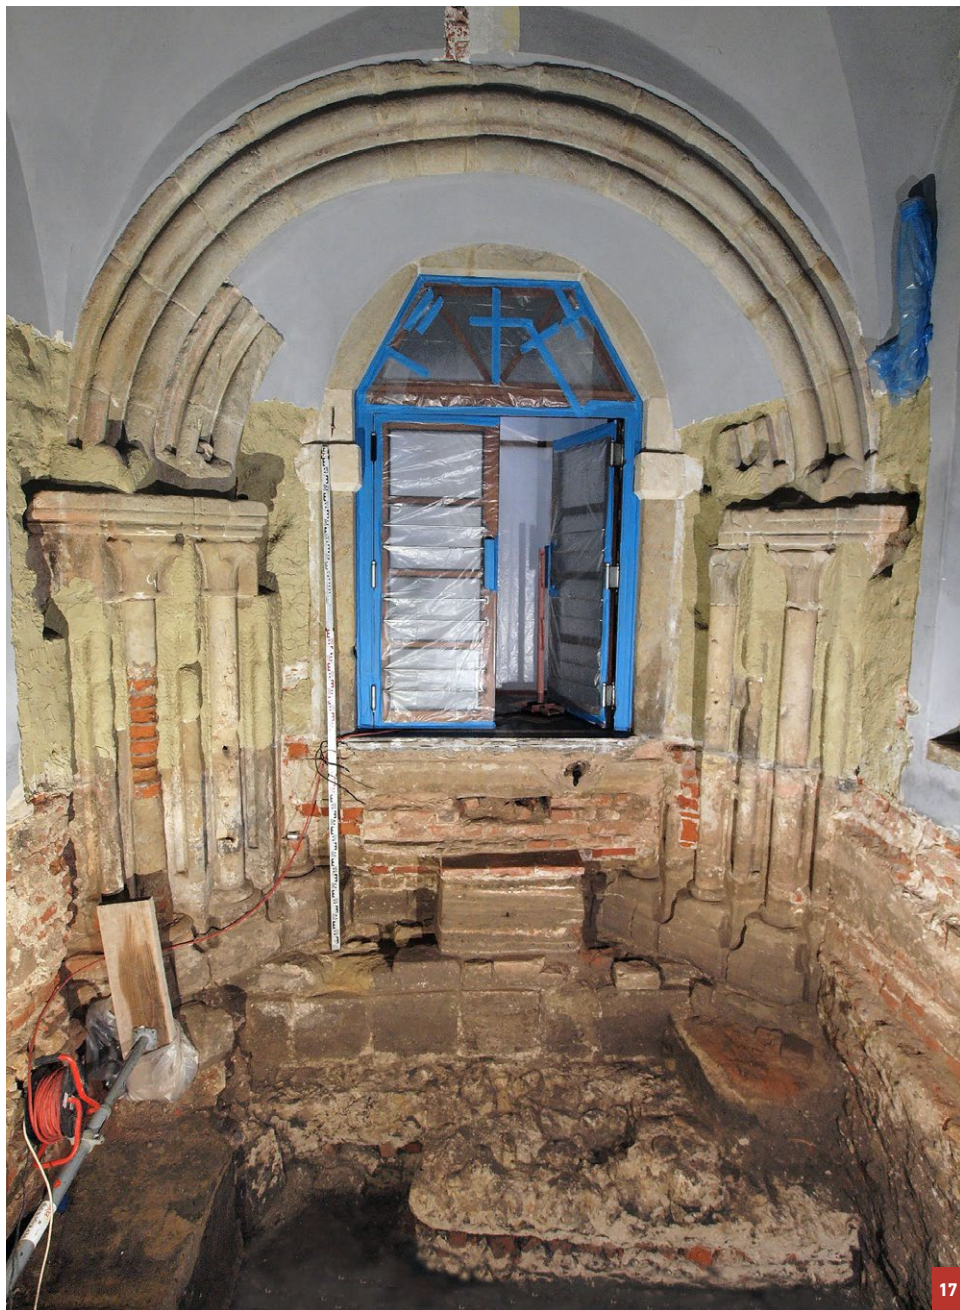
17

Odsłonięta pełna forma portalu wraz z kamienną podbudową z wtórników i fundamentem. Widoczne rozminięcie się poszerzenia fundamentu z rzeczywistą pozycją portalu. Fot. A. Bojęś-Białasik, 2020

The full revealed form of the portal with a stone support made of secondary used ashlars and with the foundation part below. There is a visible discrepancy between the widening of the foundation and the actual position of the portal. Photo: A. Bojęś-Białasik, 2020

Wątpliwości interpretacyjne wzbudziły natomiast odsłonięte w trakcie badań archeologicznych podbudowa portalu i jego fundament. Ościeża portalu osadzono bowiem na zbyt płytkim pasie podbudowy wykonanym z opracowanych kamiennymi dużych bloków piaskowca i wapienia. W rezultacie glify na mniej więcej jednej trzeciej szerokości zostały wysunięte poza tę podbudowę i w zasadzie pozbawione podparcia, które próbowano uzupełnić doraźnie luźno upchanymi bryłami kamienia łamanego. Ponadto w kamiennym fundamencie ujawniono szerokie poszerzenie ku północy (pod domek portalowy?), które jednak nie korelowało z rzeczywistą pozycją portalu. Wyglądało to tak, jakby został on intencjonalnie przesunięty ku wschodowi w stosunku do pierwotnie zaplanowanego miejsca (il. 17).

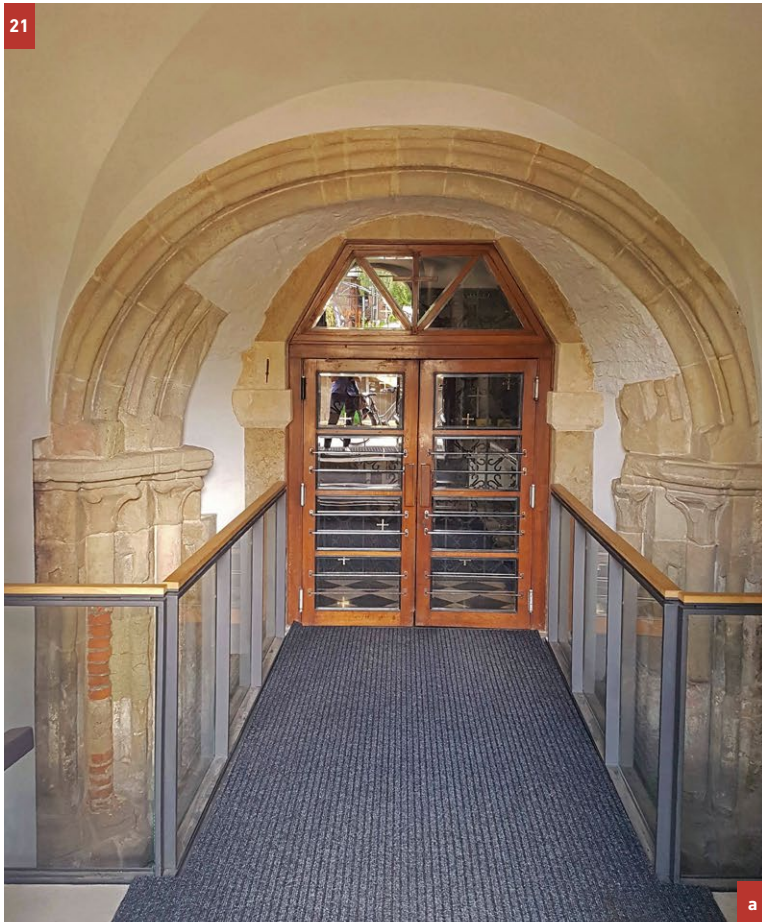
21 Wygląd portalu i nowego wejścia do kościoła po badaniach i konserwacji. Fot. A. Bojęś-Białasik, 2023

The appearance of the portal and the new entrance to the church after research and conservation work. Photo: A. Bojęś-Białasik, 2023

uzupełnień czy rekonstrukcji. Jedynymi koniecznymi ingerencjami były zastąpienie wtórnej ceglanej kolumnki nowym kamiennym trzonem z piaskowca i wykonanie tynków renowacyjnych na ścianach kruchty. Badania pozwoliły ponadto ustalić wiele faktów dotyczących losów portalu, choć zdajemy sobie sprawę, że jest to zaledwie wycinek jego historii. Budowa barokowej wieży zaburzyła ciągłość wystroju elewacji i kontekst stratygraficzny portalu w odniesieniu do korpusu nawowego, a pochówki naruszyły sekwencję warstw kulturowych. Zapis archeologicznych i architektonicznych przekształceń kościoła jest więc niekompletny, stąd trudność w skorelowaniu zmian
