Badania architektoniczne XVIII-wiecznej więźby dachowej o stolcach leżących nad Pałacem Fengerów przy ul. Mostowej 14 w Toruniu

Architectural research on the eighteenth-century lying post roof truss above the Fenger Palace at ul. Mostowa 14 in Toruń

Ada Kokot, *Badania architektoniczne XVIII-wiecznej więźby dachowej o stolcach leżących nad Pałacem Fengerów przy ul. Mostowej 14 w Toruniu*, „Ochrona Zabytków” 2024, nr 1, s. 173–197.

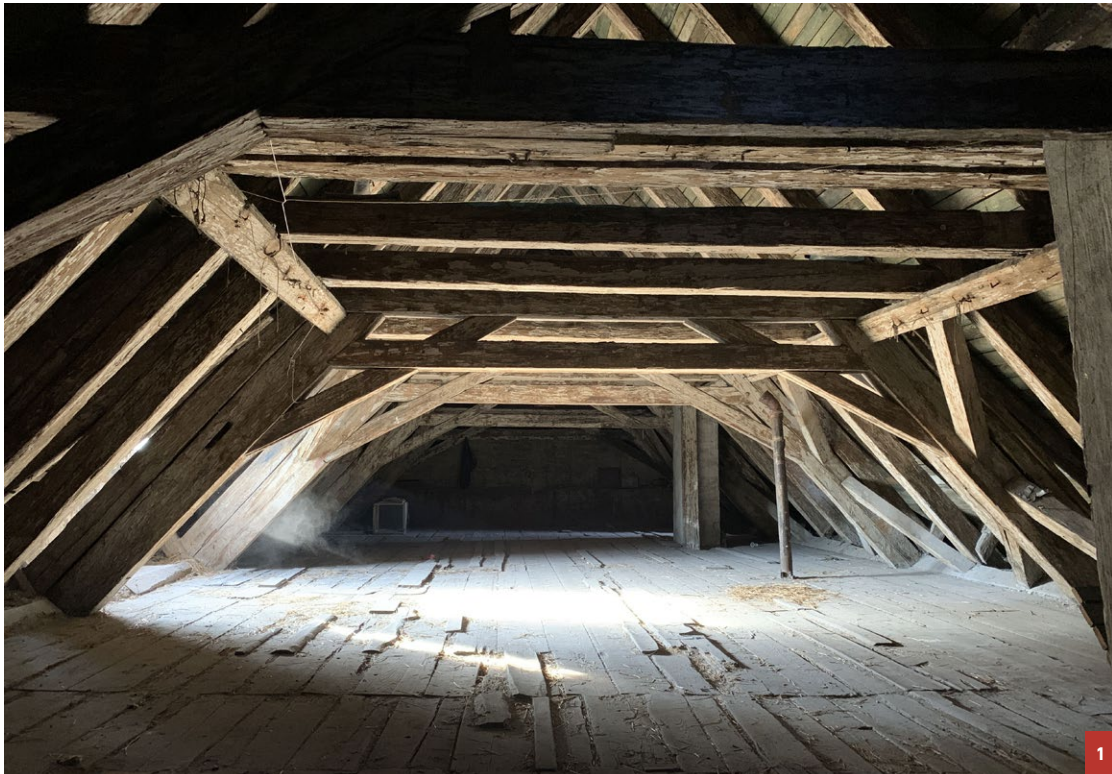
1 Widok ogólny na konstrukcję więźby w kierunku północnym. Fot. A. Kokot, 2020
General view of the truss structure looking northwards. Photo: A. Kokot, 2020

Niniejszy artykuł prezentuje wyniki badań architektonicznych XVIII-wiecznej więźby o stolcach leżących (il. 1) będącej konstrukcją dachu nad kamienicą frontową domostwa przy ul. Mostowej 14, zwanego Pałacem Fengerów (il. 2). Badania te przeprowadzono w latach 2020–2022¹, a ich celem były identyfikacja i dogłębna analiza konstrukcji, w tym układu i elementów konstrukcji, stron odwiązywania, zastosowanych złączy ciesielskich, budulca i obróbki materiału oraz ciesielskich znaków montażowych. Na tej podstawie, po uzupełnieniu analiz o badania historyczne

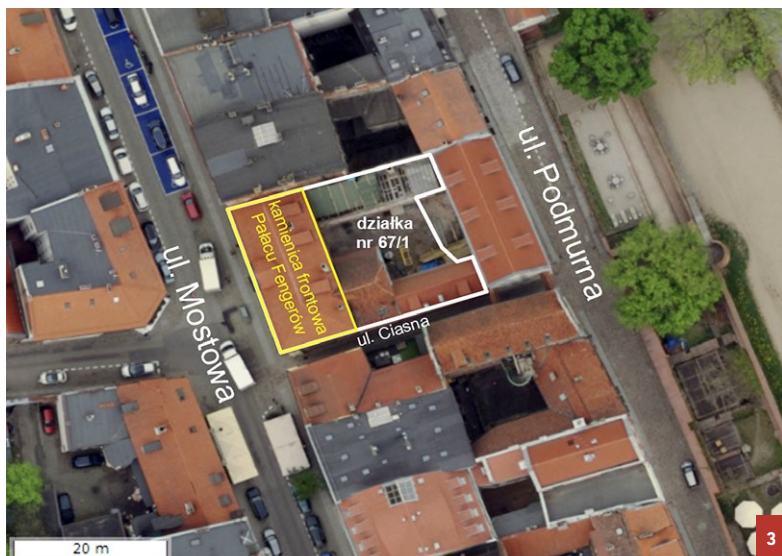
Położenie domostwa na fragmencie ortofotomapy Torunia. Na biało zaznaczona działka, na której znajduje się obiekt, a na żółto – budynek z omawianą więźbą dachową. Oprac. A. Kokot, 2024. Źródło: Geoportal

Kamienica frontowa znajduje się w ciągu wschodniej pierzei ul. Mostowej jako siódma w kolejności od Bramy Mostowej i ustawiona jest względem niej kalenicowo (il. 3 i 4). Obiekt wzniesiono na planie prostokąta o wymiarach mniej więcej 21 × 10 m i wraz z przylegającą do niego oficyną południową o wymiarach mniej więcej 11 × 8 m tworzą one rzut w kształcie litery L. Bryła budynku jest zwieńczona dachem trójspadowym ze ścianą szczytową od strony północnej, facjatą wychodzącą z połąci zachodniej i trzema lukarnami w połąci wschodniej (il. 4). Konstrukcję dachu tworzy więźba dachowa drewniana, jętkowa, ze stolcami leżącymi.

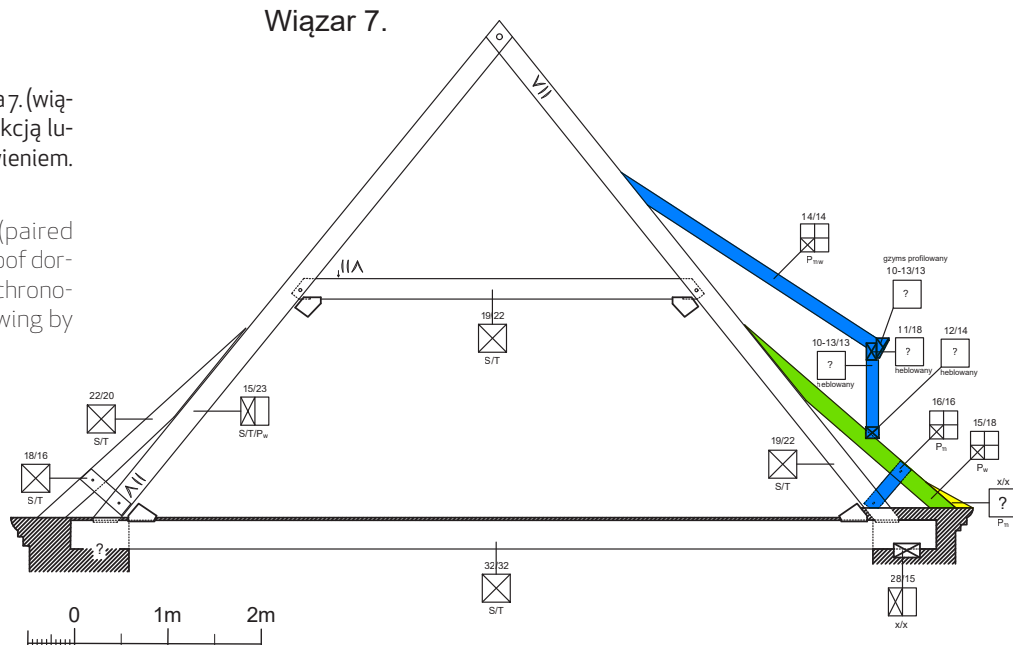
8

Przekrój poprzeczny więzara 7. (wiązara niepełnego z konstrukcją lukarny) z analizą i rozwarstwieniem. Rys. A. Kokot

Cross-section of truss 7 (paired common rafter truss with roof dormer) with an analysis and chronological stratification. Drawing by A. Kokot

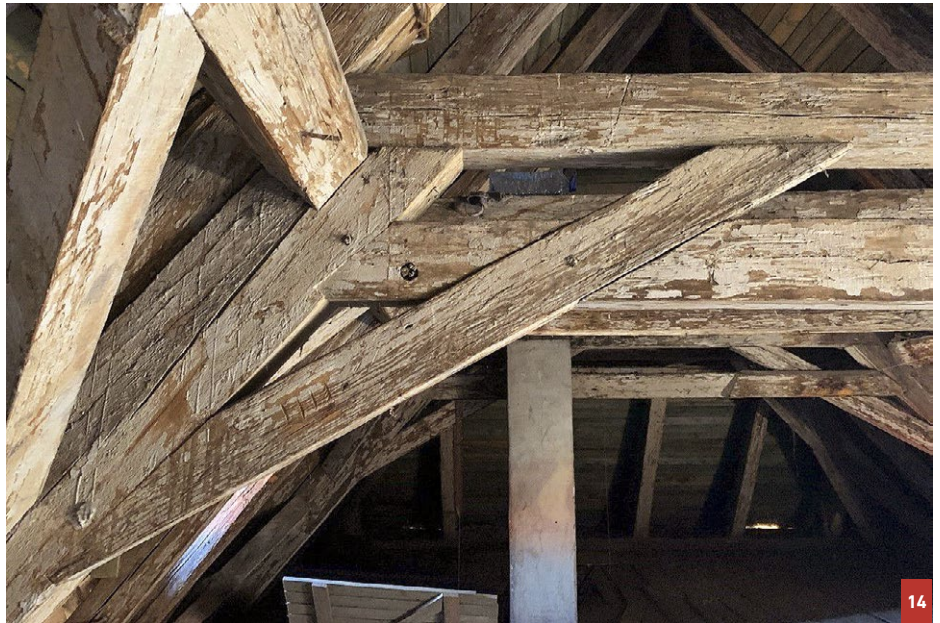
Wiązar 12., połać wschodnia. Połączenie zastrzału ze stolcem, rozporem i jętką. Fot. A. Kokot

Truss 12, eastern slope. Connection of the brace with the lying post, strut and collar beam. Photo: A. Kokot

na czop skośny kołkowany z zacięciem. Stolce usztywniono zastrzałami przechodzącymi przez rozpór, z którym łączą się na nakładkę z kołkiem. Idą one do jętki, gdzie są połączone na czop prosty z kołkiem (w górnej części w wiązarach 1., 5. i 16.) albo na styk (w wiązarach 9. i 12.) oraz na czop z zacięciem z kołkiem w dolnej części.

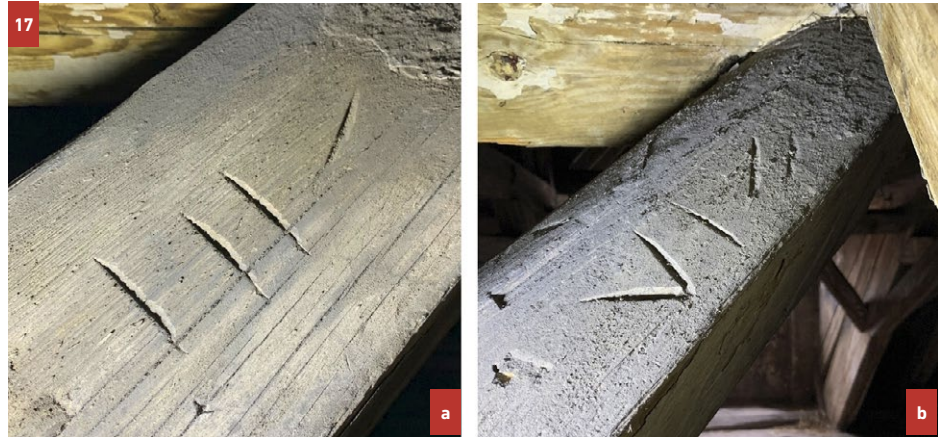
Znak montażowy zachodniego miecza górnego między wiązarami 5. i 6. (a) oraz wschodniego miecza górnego między wiązarami 11. i 12. (b). Fot. A. Kokot

Assembly mark of the western upper brace between trusses 5 and 6 (a) and the eastern upper brace between trusses 11 and 12 (b). Photo: A. Kokot
