Warownia, rezydencja, klasztor – przekształcenia zamku w Kozuchowie między schyłkiem XIII a początkiem XIX wieku w świetle badań architektonicznych

A stronghold, a residence, and a monastery –
the reshaping of the castle in Kozuchów
between the end of the thirteenth century
and the beginning of the nineteenth century
in the light of architectural research

Andrzej Legendziewicz, *Warownia, rezydencja, klasztor – przekształcenia zamku w Kozuchowie między schyłkiem XIII a początkiem XIX wieku w świetle badań architektonicznych*, „Ochrona Zabytków” 2024, nr 1, s. 73–91.

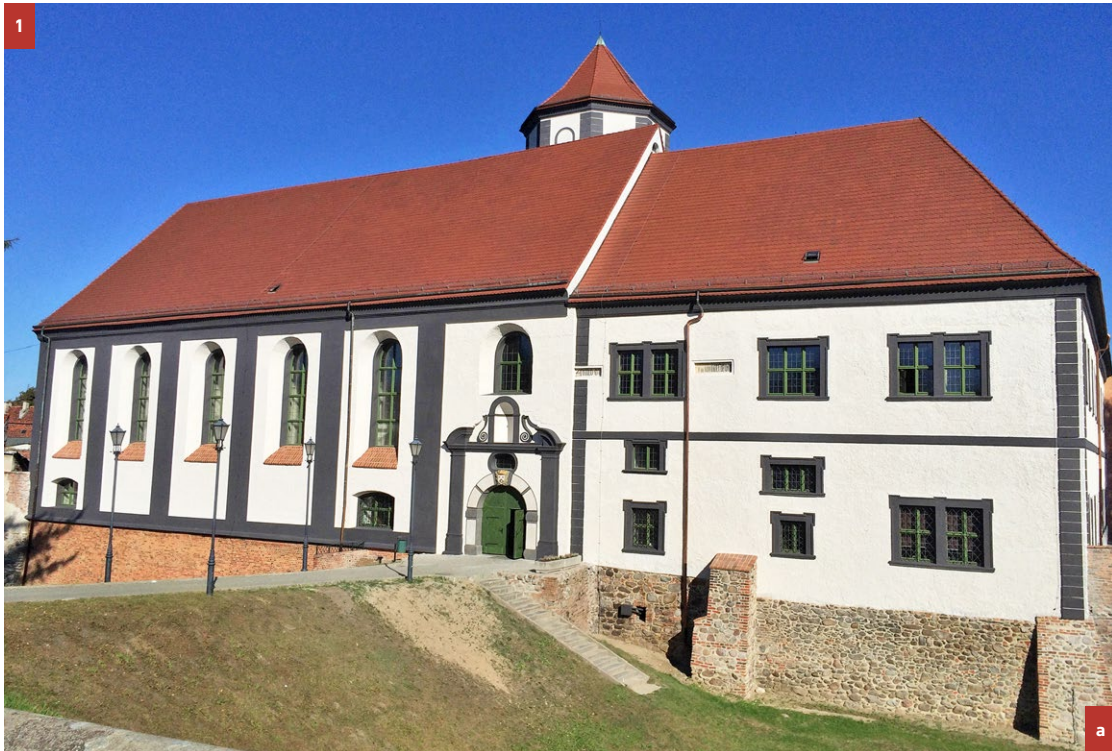
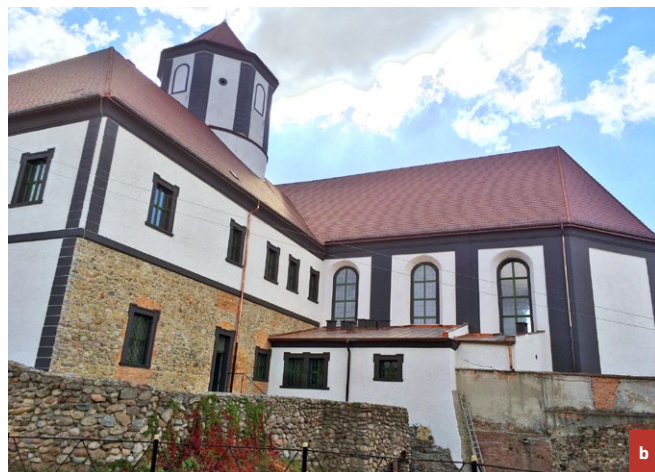
1

Zamek w Koźuchowie. Fot. A. Legendziewicz
 a) Widok od południa
 b) Widok od północnego-zachodu

The castle in Koźuchów. Photo: A. Legendziewicz
 a) View from the south
 b) View from the north-west

Zabudowa klasztoru została założona na rzucie w kształcie zbliżonym do litery P. Tworzą ją cztery skrzydła wzniesione na planie zbliżonym do kwadratu o wymiarach w obrysie zewnętrznym 35 na 37 metrów. Elewacje zewnętrzne otrzymały skromny wystrój obejmujący: profilowany gzyms wieńczący, taśmę międzykondygnacyjną, boniowanie w narożnikach oraz okna ujęte w uszakowe opaski z profilowanymi parapetami. Rozmieszczenie otworów okiennych jest regularne, a niewielkie zaburzenia występują jedynie na elewacji południowej dawnego średniowiecznego budynku bramnego. W przyziemiu elewacji zachodniej wyeksponowano fragment średniowiecznego muru kamiennego. Wystrój ścian otaczających dziedzińce jest analogiczny jak na elewacjach zewnętrznych. Parter otwiera się do przestrzeni dawnego wirydarza trzema półkolistymi arkadami od południa i północy. Nad nimi zakomponowano trzy osie okienne. Także trzy prostokątne okna umieszczono od wschodu, a dwa – od zachodu. Rozmieszczenie otworów zaburzyła wtopiona w skrzydło wieża. Jej dolne kondygnacje założono na planie kwadratu, który na poziomie stropu pierwszego piętra przechodzi w cylinder, a powyżej kalenicy dachu klasztoru – w ośmiobok. Obecny wystrój składa się z profilowanego gzymsu wieńczącego, opasek wokół wnek i otworów okiennych oraz boniowania w narożnikach oktagonu (il. 1).

Zastosowany na elewacjach tynkowy detal miał skromne formy. Narożniki ujęto boniowaniem o szerokości około 60 centymetrów i o zróżnicowanej wysokości ciosów (naprzemiennie 18 i 28 centymetrów). Jego reliktów odkryto w średniowiecznym budynku bramnym na styku klasztoru z kościołem nad obecnym portalem wejściowym. Horyzontalny układ elewacji podkreślono taśmą międzykondygnacyjną oraz gzymsem o profilu składającym się z przeskalowanego wklęsła z wałkiem. Kamienne, piaskowcowe parapety o prostym profilu złożonym z kwadratowego okapnika osadzono w oknach na elewacjach południowej i wschodniej oraz na części elewacji północnej. Pozostałe wykonano jako tynkowe o takim samym profilu. Okna ujęto w tynkowe opaski z uszakami. Łęki nad otworami przyjęły zróżnicowaną formę. Od południa wprowadzono łęki o różnej grubości, od jednej do dwóch cegieł. Na elewacji wschodniej zastosowano dwa rodzaje łęków: dolny płaski gruby na jedną cegłę, a powyżej – odciążający, odcinkowy, o grubości półtorajęcej cegły. Natomiast w ścianie północnej i zachodniej pojawiły się łęki wachlarzowe o wysokości 90–105 centymetrów z płaskim nadprożem (il. 1).

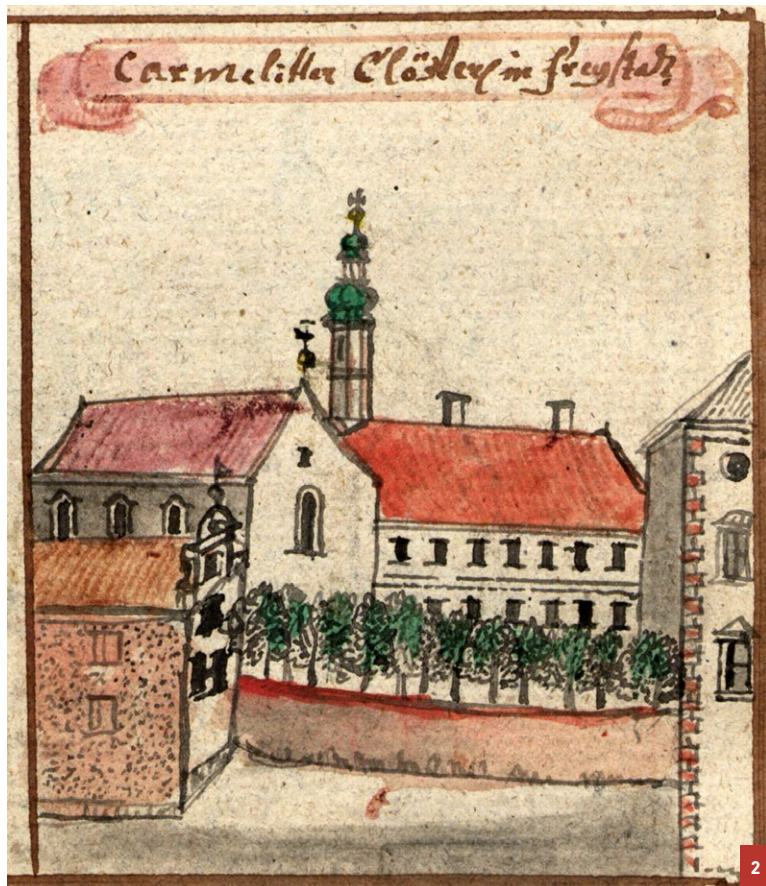
2

Zamek w Koźuchowie na rysunku z około połowy XVIII wieku. Źródło: F.B. Wernher, *Topographia Seu Compendium Silesiae. Pars V*, Biblioteka Uniwersyteku Wrocławskiego, sygn. IV F 113b, vol. 3, T05_0161a (domena publiczna)

The castle in Koźuchów in a drawing from around the mid-eighteenth century. Source: F.B. Wernher, *Topographia Seu Compendium Silesiae. Pars V*, Library of the University of Wrocław, IV F 113b, vol. 3, T05_0161a (public domain)

Najstarszy widok warowni ukazuje panorama miasta z 1537 roku⁹. Stan warowni-klasztoru z około 1740 roku oddał na rysunku Fryderyk B. Werner¹⁰ (il. 2). Rozplanowanie zamku z niezachowanymi elementami zewnętrznego obwodu jest ukazane na planie Kożuchowa z lat 1846–1847¹¹. Wystrój elewacji został zaś udokumentowany na zbiorze pocztówek z przełomu XIX i XX wieku¹².

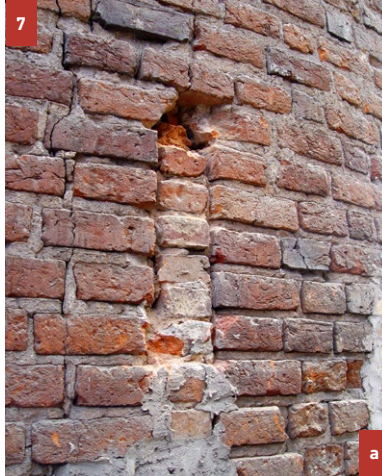
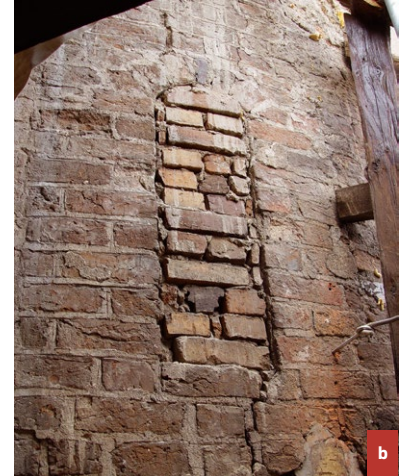
7

Zablokowane okno szczelinowe w wieży. Fot. A. Legendziewicz

a) Prześwit blankowania

b) Prześwit blankowania przekształcony w okno

Blocked arrow slit window in the tower. Photo: A. Legendziewicz

a) Crenel

b) Crenel converted into a window

Najwyższa kondygnacja stołpu, pełniąca funkcję obronną, miała blankowanie z ośmioma prostokątnymi prześwitami. Ich wnęki, znajdujące się od strony wewnętrznej wieży, zostały ulokowane około 30 centymetrów powyżej stropu. Szerokość prześwitu wynosiła 1–1,2 metra, a wysokość sięgała 2,6 metra. Brak otworu odprowadzającego wody opadowe oraz dobrze zachowana spoina we wnętrzu na poziomie blankowania dają podstawę do wysunięcia tezy, że bergfried był zwieńczony hełmem o nieznanym dziś kształcie. Elewacja partii cylindrycznej zawdzięcza swoją kolorystykę zastosowaniu regularnego wątku jednowozówkowego (gotyckiego) z cegieł o zróżnicowanej barwie wypału, od pomarańczowej do czarnej. Fakturę podkreślono starannie opracowaną spoiną – poziomą płaską dołem podciętą lub płaską z rysą oraz pionową płaską (il. 6 i 7).

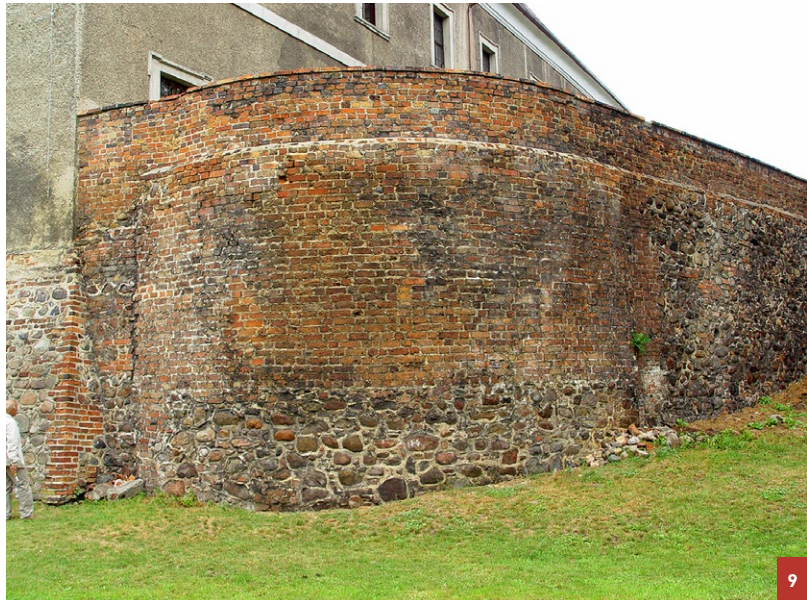
9

Basteja w południowo-wschodnim narożniku obwodu. Fot. A. Legendziewicz

Bastion in the south-eastern corner of the perimeter wall. Photo: A. Legendziewicz

Późnogotycka modernizacja układu obronnego warowni została przeprowadzona przypuszczalnie w trzeciej ćwierci XV wieku, jeszcze przed śmiercią ostatniego z książąt żagańskich, Henryka XI, w 1476 roku³². Objęła ona wzniesienie obwodu bastejowego od zachodu, północy i wschodu oraz nadbudowę wieży. Badania murów piwnic w zachodniej partii zamku pod zakrytą i zachowanych fortyfikacji po stronie wschodniej oraz analiza planu Kożuchowa z lat 1846–1847 pozwalają widzieć zewnętrzny obwód w regularnym rozplanowaniu. Zewnętrzny pas murów wzniesiono w odległości 8,4–9,5 metra od murów obwodowych warowni. Jego narożniki zostały wzmocnione zapewne czterema bastejami o rzucie zbliżonym do wydłużonej podkowy. Północny odcinek flankowały prawdopodobnie dwa dzieła ustawione diagonalnie. Lokalizację zachodniego potwierdza analiza archiwalnej ikonografii. Od strony miasta zamku broniły dwie basteje flankujące budynek bramny. Od strony wschodniej jest eksponowana część półkolistej elewacji ceglanej z zablokowanymi dwoma otworami strzelniczymi o wymiarach mniej więcej 16 centymetrów szerokości na 55 centymetrów wysokości. Natomiast od strony zachodniej dostępne jest wnętrze przekształcone w okresie baroku w kryptę pod obecną zakrytą. Przed południową kurtyną zamku nie wprowadzono drugiego pasa murów. W jej przyziemiu zapewne przebito otwory strzelnicze, z których jeden stwierdzono w południowo-zachodnim narożu dawnej warowni, w piwnicach przylegających do wieży (il. 8 i 9).

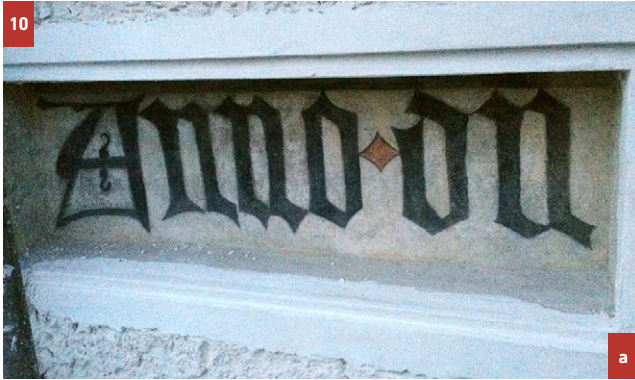
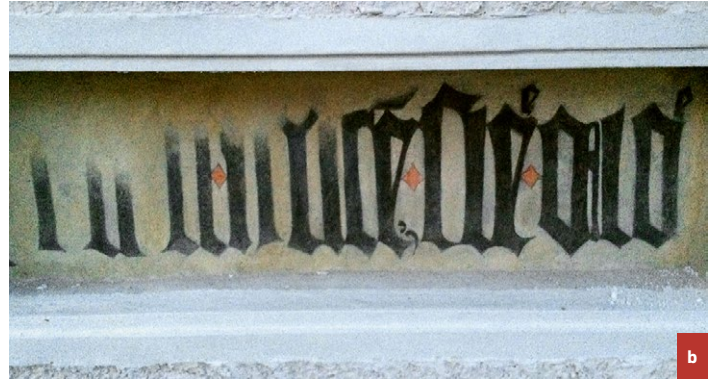
10

Renesansowy napis w dwóch odcinkach płyciny fryzowej na elewacji południowej średniowiecznego budynku bramnego. Fot. A. Legendziewicz

Renaissance inscription in two sections of the frieze panel on the south-facing elevation of the medieval gatehouse. Photo: A. Legendziewicz

płycina fryzowa wieńcząca ścianę frontową. Wykonano w niej napis czarną minuskułą na białym tle z krawędziami liter rytowanymi na świeżo zatartym tynku. Wykrój liter wskazuje, że napis zaczynający się od słów „Anno Do[mini]” został wykonany przed 1578 rokiem³⁵ (il. 10).

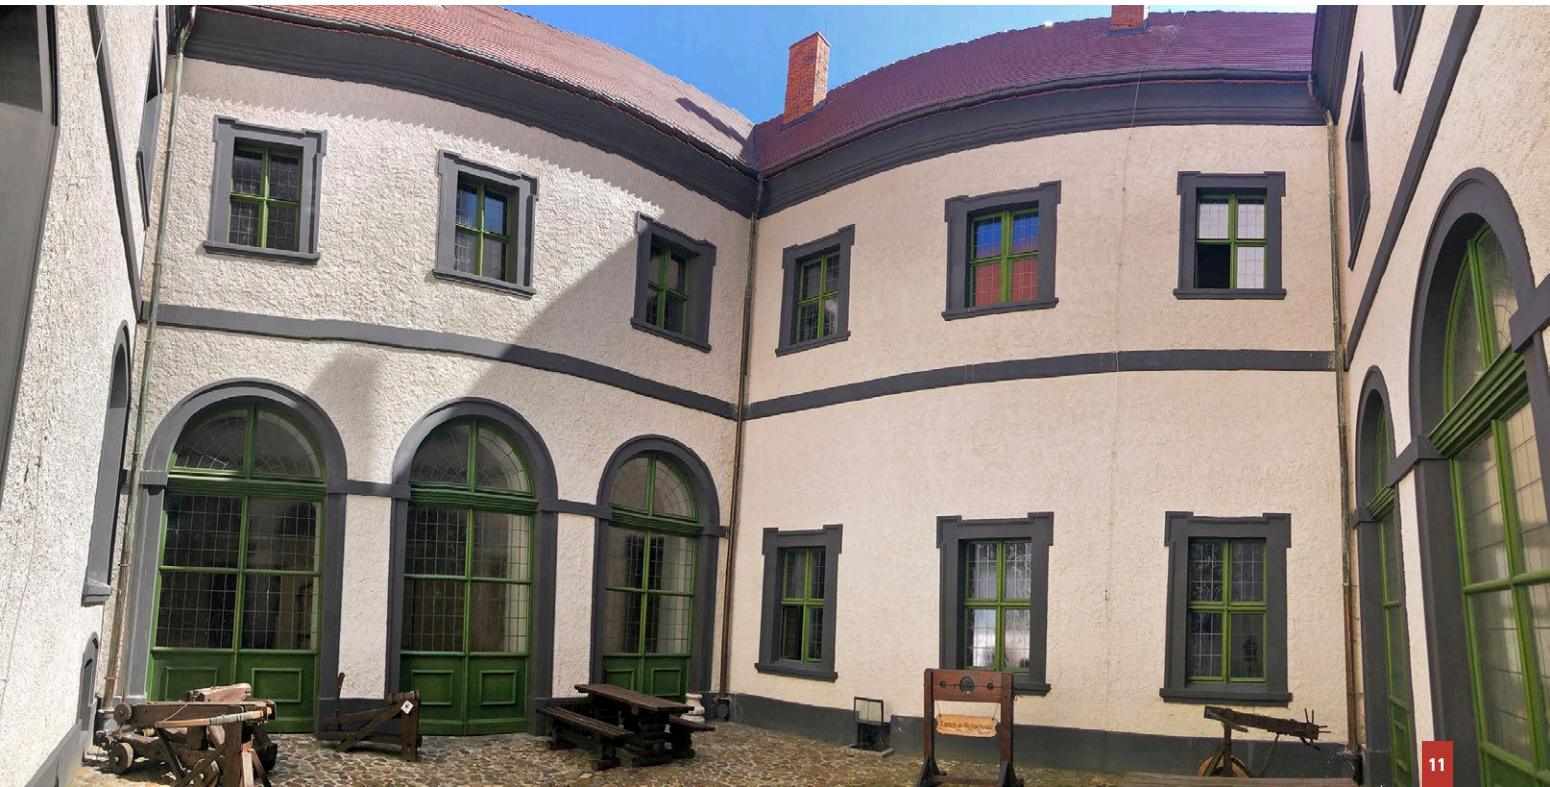
11 Północno-wschodni narożnik dziedzińca. Fot. A. Legendziewicz
North-east corner of the courtyard. Photo: A. Legendziewicz

Klasztor w porównaniu z zamkiem został powiększony w kierunku południowo-wschodnim. W przestrzeni dawnej fosy, między budynkiem bramnym, basteją południowo-wschodnią a częścią południowej kurtyny zamku, wzniesiono fragment południowego skrzydła klasztoru. Całość tworzyła założenie zbliżone rzutem do prostokąta o wymiarach mniej więcej 35 na 37 metrów, z wolnym narożem południowo-zachodnim, pozostawionym dla kościoła. Wnętrze rozplanowano w układzie półtoratraktowym z korytarzem komunikacyjnym wokół dziedzińca – poza skrzydłem zachodnim. W jego obrys włączono wieżę, w której przyziemiu zlokalizowano kaplicę. Klucz jej sklepienia krzyżowego ozdobiono zwornikiem z dekoracją z monogramem „IHS” ujętym w kolisty medalion. Krawędzie na przecięciach czasz sklepień podkreślono tynkowymi motywami floralnymi, a wsporniki – postaciami aniołów. Na parterze zapewne umieszczono ponadto refektarz w narożniku północno-wschodnim oraz kapitularz w północno-zachodnim. Na piętrze obok pomieszczenia opata w południowo-wschodnim narożu rozplanowano izby zakonników, od wschodu i północy rozdzielone ścianami szachulcowymi (il. 1, 7 i 11).

Wokół dziedzińca wewnętrzznego – wirydarza o wymiarach mniej więcej 10,7 na 10,3 metra – powstał dwukondygnacyjny krużganek. Nadano mu wystrój zbliżony do wystroju elewacji zewnętrznych. Trzy ściany skrzydeł klasztornych zakomponowano jako trzyosiowe, poza zachodnią, dwuosiową, w którą włączono przyziemie wieży. Jej piętro było doświetlone oknem zdwojonym. Przyziemie elewacji południowej i północnej otwarto szerokimi półkolistymi arkadami z łękiem o grubości dwóch cegieł. W skrajnym zachodnim przęśle ściany południowej, tuż przy wieży, umieszczono furte podkreśloną na piętrze półkolistym oknem. Pozostałym otworom w wirydarzu nadano prostokątny kształt. Otrzymały one ceramiczne parapety oraz łęki wachlarzowe w nadprożach. Tylko zdwojone okno w wieży nakryto łękiem odcinkowym o grubości jednej cegły (il. 11).
