Badania architektoniczne reliktyw piwnic i murów fundamentowych przyrynkowej parceli Rynek 1 (Apteka pod Orłem) w Kwidzynie z odniesieniem do zabudowy mieszczańskiej regionu

Architectural research of the relics of the basements and foundation walls on the plot of land on the market square at Rynek 1 (the 'pod Orłem' Pharmacy) in Kwidzyn with reference to the urban housing in the region

Łukasz Rzepczyński, *Badania architektoniczne reliktyw piwnic i murów fundamentowych przyrynkowej parceli Rynek 1 (Apteka pod Orłem) w Kwidzynie z odniesieniem do zabudowy mieszczańskiej regionu*, „Ochrona Zabytków” 2024, nr 1, s. 149–172.

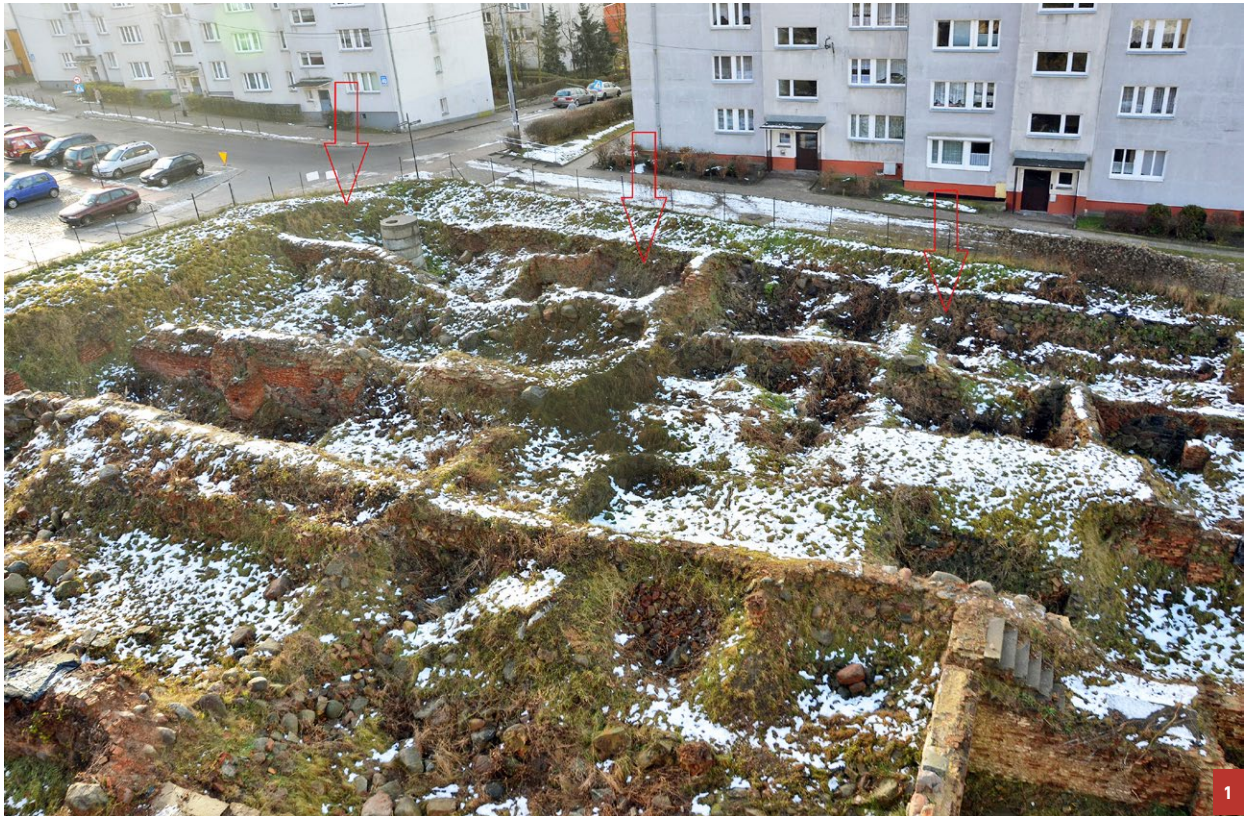
1 Północno-zachodni kwartał dawnego rynku w Kwidzynie. Widok na destrukty reliktów architektonicznych, w tym nieistniejącej zabudowy na parceli Rynek 1. Fot. Ł. Rzepczyński, 2016

The north-west quarter of the former market square in Kwidzyn. View of the remains of architectural relics, including non-existent buildings on the plot at Rynek 1. Photo: Ł. Rzepczyński, 2016

zabudowy występującej w obszarach parcel miejskich były odkryte w latach 1994–2001 reliktory murów fundamentowych i piwnicznych budynków północno-zachodniego kwartału przyrynkowego (il. 1).

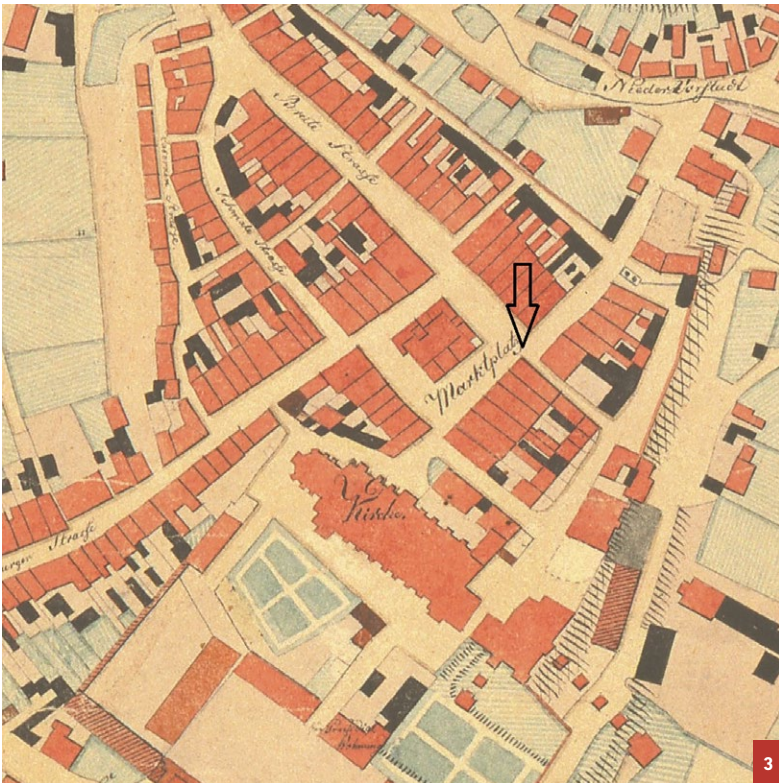
3

Fragment planu Kwidzyna z 1832 roku. Oznaczone północno-zachodni kwartał przyrynkowy i parcela Rynek 1. Źródło: Geheimes Staatsarchiv Preußischer Kulturbesitz in Berlin-Dahlem, Kartensammlung, Plankammer der Regierung zu Marienwerder, *Der Grundrihs der Stadt Marienwerder. und Situation des Weges von der Stadt zur Weichsel kol. Hz., Schroeder 1815, Stadtplan berichtet J. Kuhn 1832, skala 1 : 2500, [s.l.] 1832, sygn. XI. HA, A 1607*

Fragment of the plan of Kwidzyn dating from 1832. The north-west quarter of the market square and the plot at Rynek 1 are marked. Source: Geheimes Staatsarchiv Preußischer Kulturbesitz in Berlin-Dahlem, Kartensammlung, Plankammer der Regierung zu Marienwerder, *Der Grundrihs der Stadt Marienwerder. und Situation des Weges von der Stadt zur Weichsel kol. Hz., Schroeder 1815, Stadtplan berichtet J. Kuhn 1832, scale 1:2500, [s.l.] 1832, no. XI. HA, A 1607*

Opis odkopanych reliktyw i stanu ich zachowania powstał w latach 2016–2017, czyli krótko przed ich rozbiórką¹⁴. Struktury murowane znajdowały się na jednej curii (Rynek 1) w południowej części pojedynczego, północno-zachodniego sześcioparcelacyjnego bloku przyrynkowego, który był zlokalizowany w bliskim sąsiedztwie zespołu katedralno-zamkowego (il. 3)¹⁵.

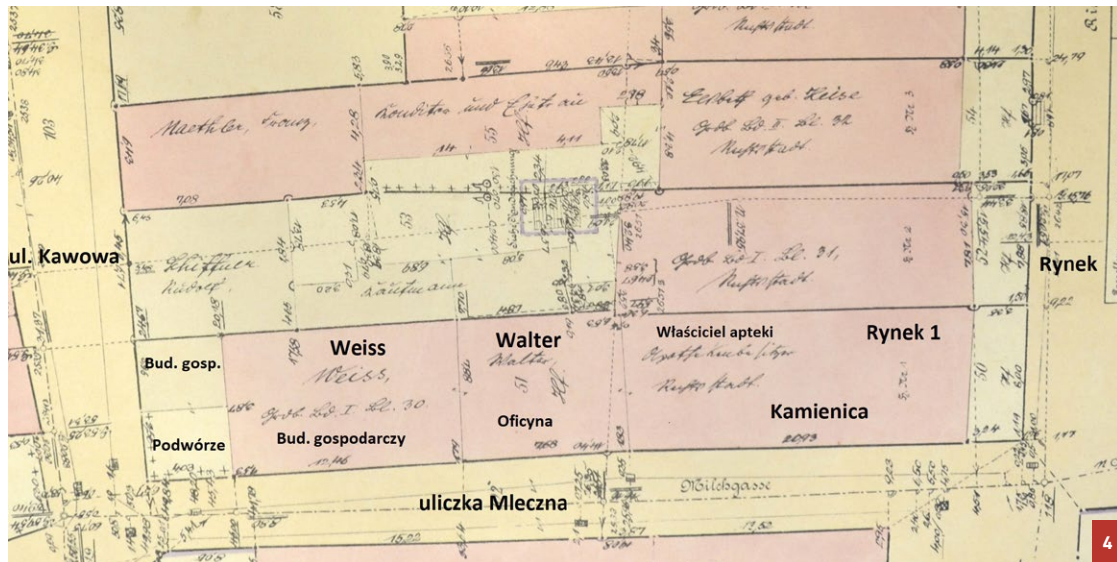
4 Plan katastralny ukazujący fragment północno-zachodniego kwartału przyrynkowego wraz z parcelą Rynek 1. Źródło: Starostwo Powiatowe w Kwidzynie, Wydział Geodezji i Zarządzania Nieruchomościami, *Katasterverwaltung. Kreis Marienwerder. Gemarkung Nr 96. Stückvermessungsrisse (g) zum Kartenblatt Nr 44. Riss Nr 5 (1:150). Unter Leitung des Personalvorstehers Helmdach aufgenommen vom 8ten bis 11ten und 13te bis 16te November 1905 durch den Landmesser Helmdach Stache, [s.l.] 1905, sygn. 87/16 4-60*

Cadastral plan showing a fragment of the north-west quarter of the market square along with the plot at Rynek 1. Source: County (Powiat) Office in Kwidzyn, Department of Geodesy and Real Estate Management, *Katasterverwaltung. Kreis Marienwerder. Gemarkung No. 96. Stückvermessungsrisse (g) zum Kartenblatt No. 44. Riss No. 5 (1:150). Unter Leitung des Personalvorstehers Helmdach aufgenommen vom 8ten bis 11ten und 13te bis 16te November 1905 durch den Landmesser Helmdach Stache, [s.l.] 1905, no. 87/16 4-60*

Parcela pod adresem Rynek 1 została wytyczona na planie wydłużonego prostokąta na osi południowo-wschodniej oraz północno-zachodniej (il. 3 i 4). Większość ocalałych reliktów dawnych budynków w rzucie poziomym miała kształt prostokąta – zarówno ściany frontowe kamienicy z podcieniem oraz oficyny, jak i ściany budynków gospodarczych na zapleczu posesji. Organizacja wnętrza piwnicznych zabudowy ograniczała się od jednego do kilku traktów. Budynek oficyny w środkowej strefie zajmował całą szerokość parceli, co wykluczało rozplanowanie wewnętrznego podwórza, charakterystycznego dla pozostałych działek tego bloku.

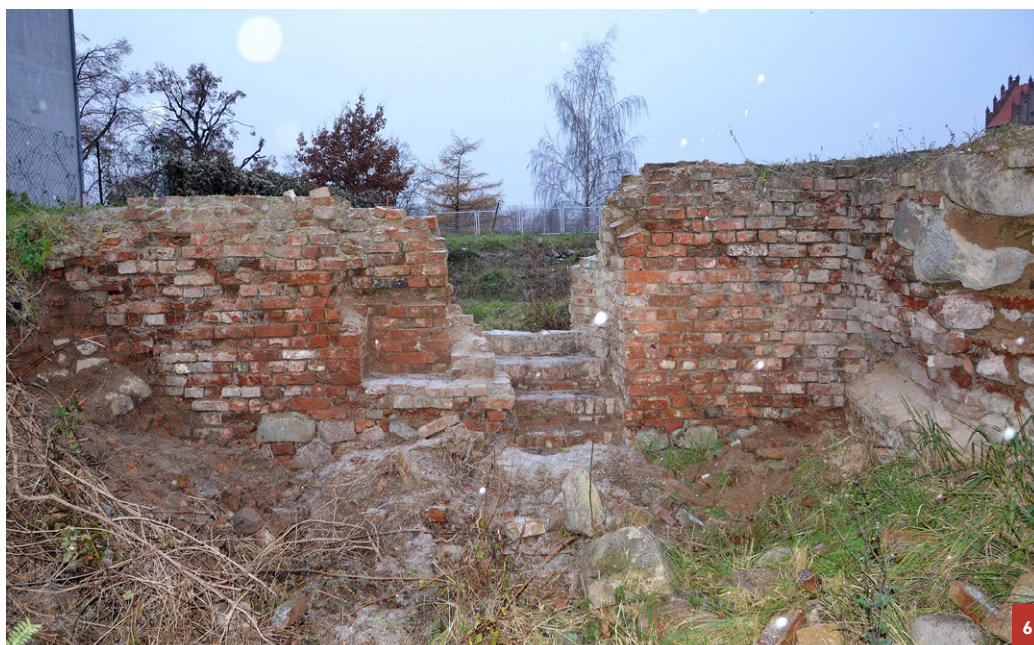
- 6 Piwnica na parceli Rynek 1 w Kwidzynie, trakt tylny. Widok na struktury tylnej ściany poprzecznej (faza VII) z otworem komunikacyjnym na osi i relikami wnęki ściennej oraz na narożnik z północnym murem wzdłużnym (nadwieszenie i odsadzka sklepienia kolebkowego) na krótko przed wyburzeniem. Fot. Ł. Rzepczyński, 2017

Basement on the plot at Rynek 1 in Kwidzyn, rear enfilade. View of the structures of the transverse wall at the rear (phase VII) with an opening on the axis and relics of a wall recess, and of the corner with the north-facing longitudinal wall (overhang and offset of the barrel vault) shortly before demolition. Photo: Ł. Rzepczyński, 2017

Do kolejnej partii można zaliczyć cegły zlokalizowane na odcinkach murów nośnych tylnego traktu kamienicy oraz tylnej zabudowy gospodarczej (il. 6). Ich kolorystyka, faktura i wymiary były do siebie bardzo zbliżone – cegła pełna, kolor wiśniowy o chropowatej i nierównej fakturze, średnie wymiary: 13,5/14/14,5 × 6,5/7/8/ × 28/29/30 cm, wymiary 5–10 warstw: 44/44,5/45–88/88,5 cm. Mury zostały wzniesione z wykorzystaniem tego materiału w wążku krzyżykowym. Wobec tego można wnioskować, że cegły te zostały użyte w późniejszym procesie budowlanym.

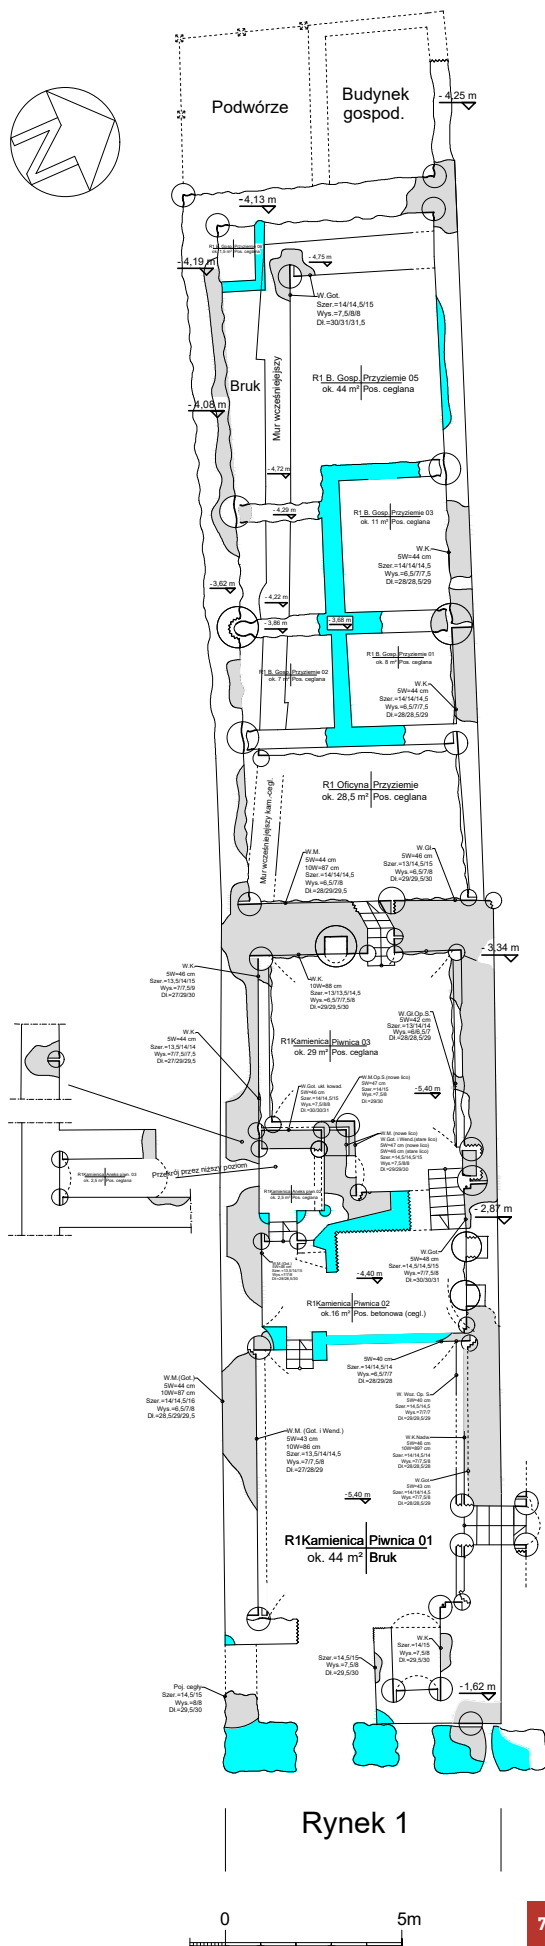
7 Rzut piwnic i przyziemia kamienicy oraz zabudowy gospodarczej pod adresem Rynek 1 w Kwidzynie – węzły poziome. Oprac. i rys. Ł. Rzepczyński, 2018

Plan of the basement and ground floor of the townhouse and outbuildings at Rynek 1 in Kwidzyn – horizontal intersections. Prepared and drawn by Ł. Rzepczyński, 2018

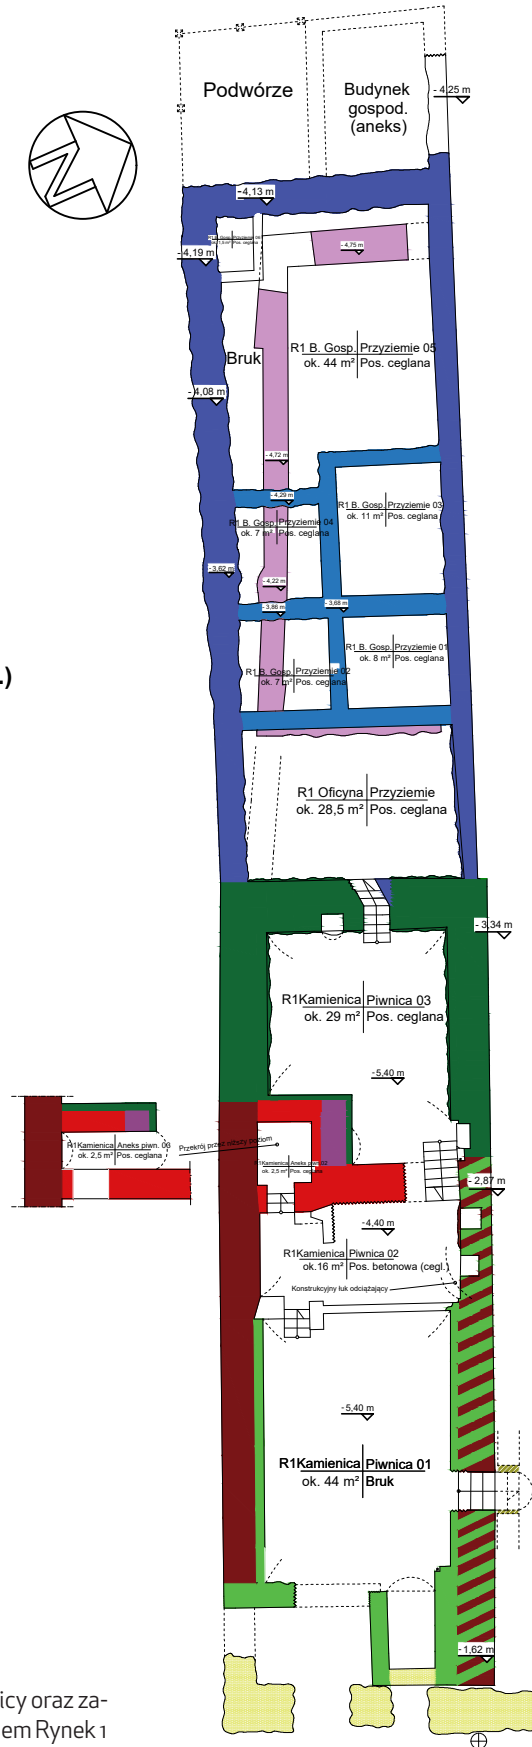
PÓŹNE ŚREDNIOWIECZE
- FAZA III

NOWOŻYTNOŚĆ
- FAZA VII

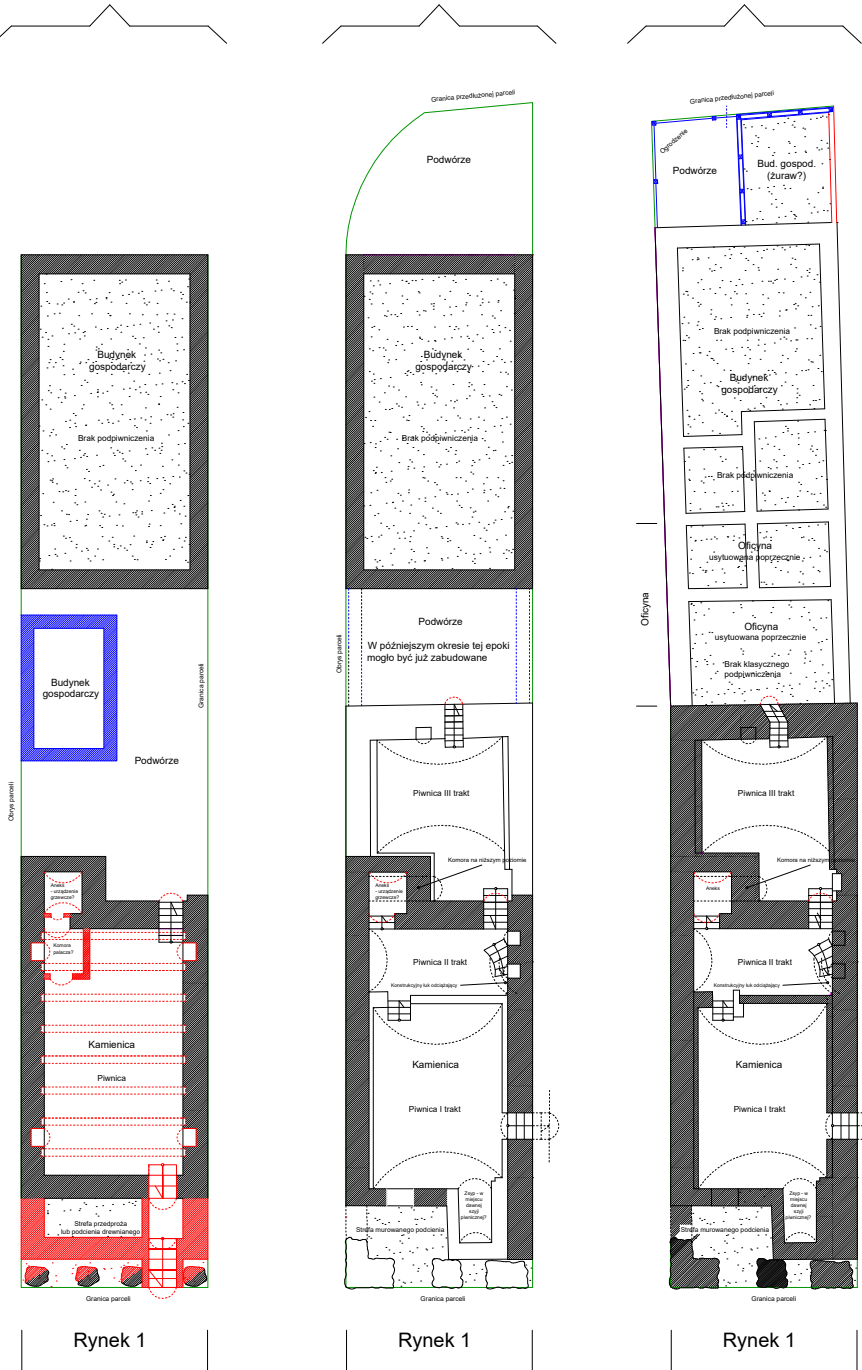
Rzuty piwnic kamienic i przyziemia zabudowy gospodarczej – próba rekonstrukcji wybranych faz przekształceń budowlanych. Oprac. i rys. Ł. Rzepczyński, 2018

Plans of the basements of the townhouses and ground floors of the outbuildings – an attempt to reconstruct selected phases of construction transformations. Prepared by and drawn by Ł. Rzepczyński, 2018

Rekonstrukcja opisowa oraz rysunkowa wybranych faz przekształceń budowlanych została przygotowana na podstawie stanu badań, rozwarstwienia chronologicznego, badań źródłowych (historycznych, ikonograficznych i kartograficznych), a także analogicznych rozwiązań lokalnych oraz regionalnych. Wiąże się ona z rozplanowaniem poszczególnej zabudowy z uwzględnieniem ich formy, technologii wznoszenia, układów funkcjonalno-przestrzennych, a także form, kompozycji oraz dekoracji fasad i elewacji (il. 9–11).

W środkowej części działki zostało zlokalizowane wewnętrzne podwórze z prawdopodobnie wolno stojącym budynkiem (oficyną?). W tylnej części parceli także stał budynek, założony na planie prostokąta i usytuowany szczytem do uliczki gospodarczej. Zajmował on szerokość całej działki. Najprawdopodobniej pełnił funkcję gospodarczo-magazynową (il. 9 i 12).

W latach 1836–1837 środkowa i tylna część działki została zabudowana nowymi budynkami. Zaliczały się do nich oficyna postawiona w poprzek parceli oraz budynek gospodarczy usytuowany szczytem do uliczki gospodarczej. Oficyna powstała na planie prostokąta (może wydzielona z wcześniejszego budynku znajdującego się w tym miejscu) z dwiema kondygnacjami (suterena i pierwsze piętro) oraz poddaszem. Zamykał ją dwuspadowy dach. Jej mury podłużne były ścianami szczytowymi kamienicy i prawdopodobnie budynku gospodarczego. Szczyt zachodni oficyny był usytuowany przy wąskiej uliczce Mlecznej. W strefie partero-piwnicy miał wejście na osi fasady. Na wysokości piętra elewacja była trójosiowa. W części szczytu najprawdopodobniej znajdowały się trzy okna. Wnętrza najniższej kondygnacji zapewne miały dwu- lub trójprzestrzenny charakter i były skomunikowane z kamienicą i budynkiem gospodarczym po zachodniej stronie (il. 9 i 11).

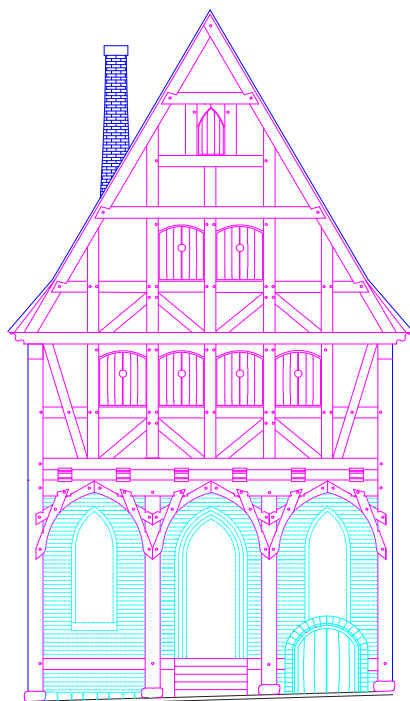
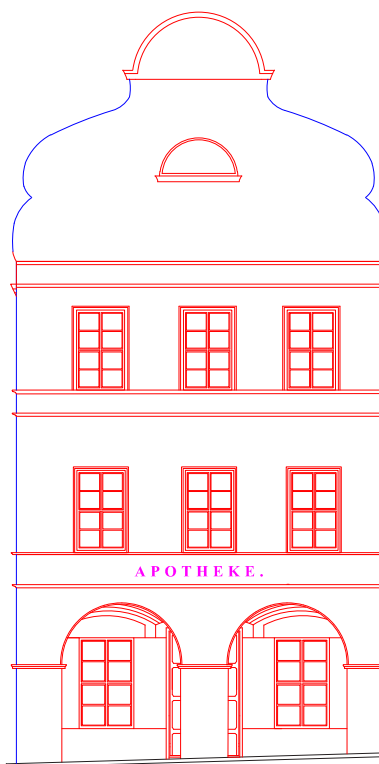
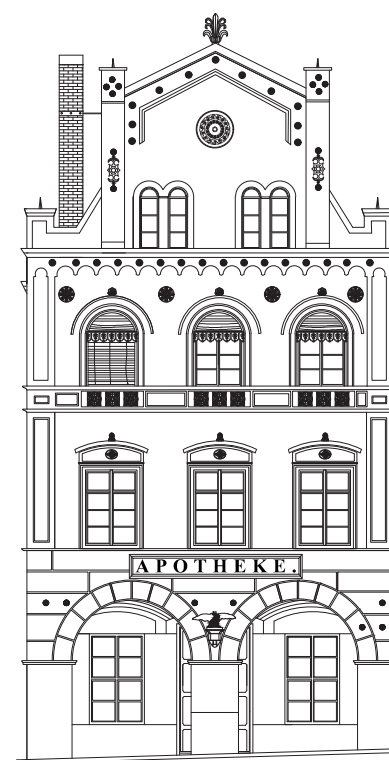
10

Widoki fasad kamienicy na parceli Rynek 1 w Kwidzynie – próba rekonstrukcji wybranych faz przekształceń budowlanych. Oprac. i rys. Ł. Rzepczyński, 2018

Views of the facades of the townhouse on the plot at Rynek 1 in Kwidzyn – an attempt to reconstruct selected phases of construction transformations. Prepared by and drawn by Ł. Rzepczyński, 2018

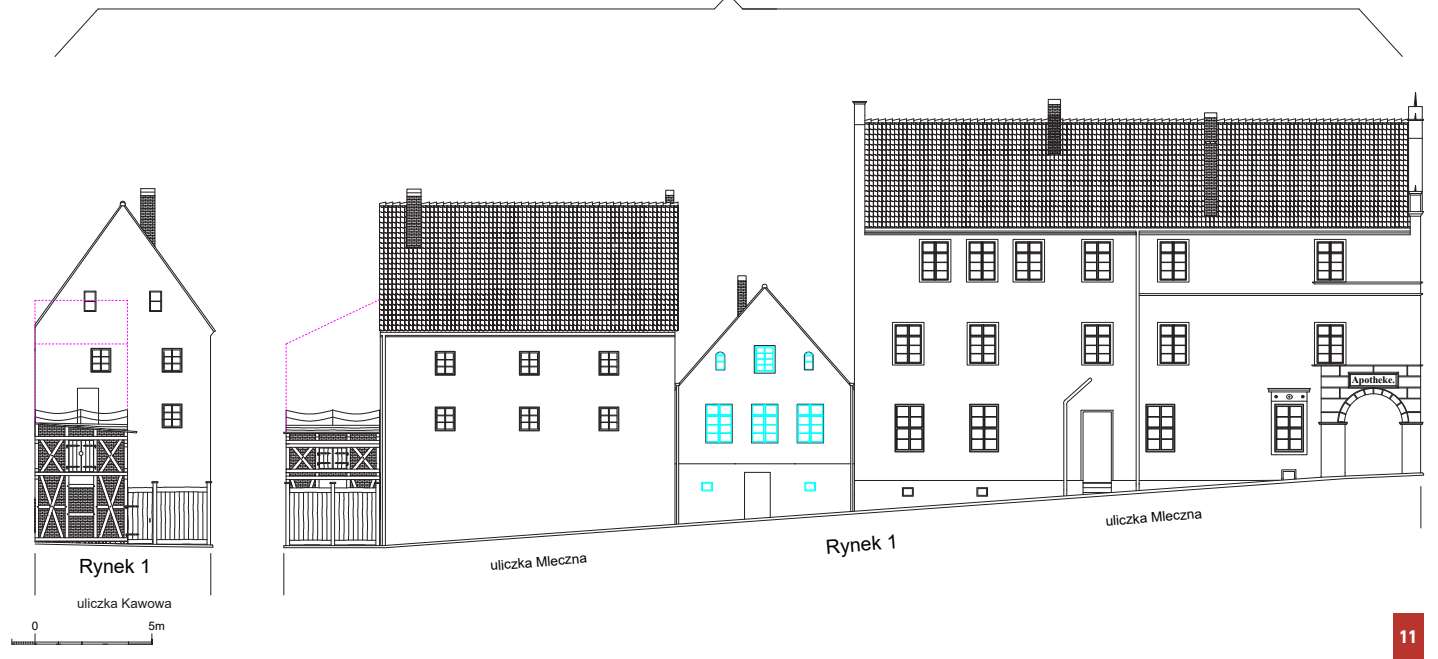
11

I poł. XIX w.
(lata 30. XIX w. - 1945 r.)
- FAZA VIII

Obrys pierwotnej wysokości i formy zadaszenia (daszek pulpitowy) aneksu o konstrukcji szkieletowej, który został obniżony ok. poł. XIX w.

w profilowaną oprawę z napisem „Apotheke”. Na dodatkowe zdobienia złożyły się: pełnoplastyczna figura z wyobrażeniem czarnego orła z koroną (symbol apteki) oraz metalowe detale. W niszy podcienia znajdowało się wejście do sklepu, a po jego bokach – okna (il. 10, 14 i 15). Na program elewacji podłużnej od strony uliczki Mlecznej (Milchgasse) złożyło się kilka osi okien na trzech kondygnacjach wraz z otworem drzwiowym na środku ściany bocznej przyziemia, co może sugerować, że pośrodku kamienicy znajdował się trakt komunikacyjny (il. 11).

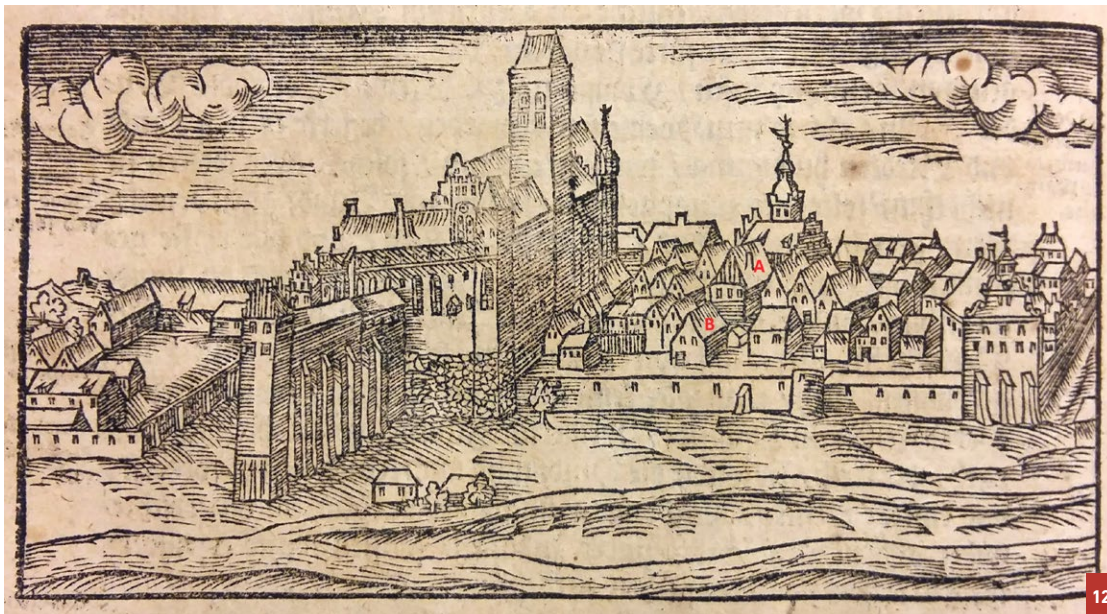
12 Najstarszy znany widok Kwidzyna wraz z zabudową miejską z końca XVI wieku. Widoczne zabudowania na parceli Rynek 1 (A – kamienica, B – budynek gospodarczy). Źródło: C. Henneberger, *Erklärung der Preussischen größern Landtaffel oder Mappen*, Königsberg 1595, s. 308, zbiory Biblioteki Muzeum Zamkowego w Malborku, sygn. XVI, III 3901

The oldest known view of Kwidzyn with urban buildings from the end of the 16th century. Visible buildings on the plot at Rynek 1 (A – townhouse, B – outbuilding). Source: C. Henneberger, *Erklärung der Preussischen größern Landtaffel oder Mappen*, Königsberg 1595, p. 308, collection of the Malbork Castle Museum Library, no. XVI, III 3901

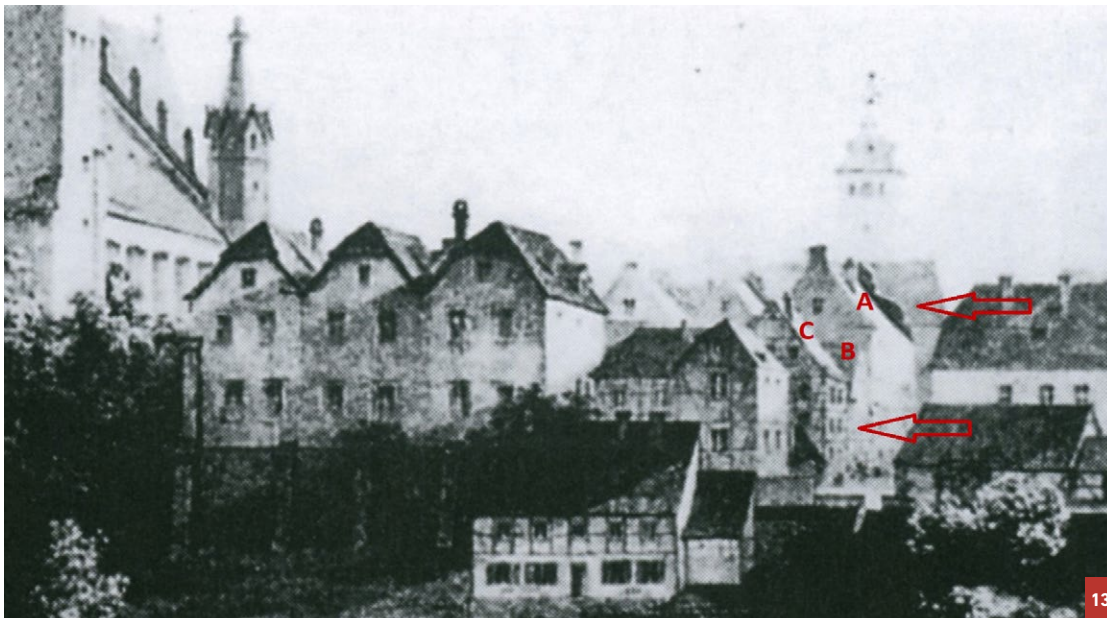
13 Fragment panoramy Kwidzyna z widokiem zabudowy kwartału i parceli Rynek 1 od strony zachodniej. Oznaczenia: A – kamienica z barokowym szczytem, B – oficyna usytuowana poprzecznie, C – budynek gospodarczy (jeden rysunek, który przedstawia jego konstrukcję szkieletową). Rys. H. Gemmel, około 1840 roku. Źródło: *Geschäftsbericht des Vorstandes des Vereins für die Herstellung und Ausschmückung der Marienberg*, Danzig 1911, s. 14

Fragment of a panorama of Kwidzyn with a view of the buildings in the quarter and on the plot at Rynek 1 seen from the west. Markings: A – townhouse with a Baroque gable, B – outbuilding located transversely, C – outbuilding (the only drawing that shows its frame structure). Drawing by H. Gemmel, around 1840. Source: *Geschäftsbericht des Vorstandes des Vereins für die Herstellung und Ausschmückung der Marienberg*, Danzig 1911, p. 14

Podcieniowa pierzeja północno-zachodniego kwartału Rynku Starego Miasta w Kwidzynie, widok w kierunku północno-zachodnim. Kamienica pod adresem Rynek 1 pierwsza z lewej. Autor nieznany, lata 20. XX wieku. Ze zbiorów Ł. Rzepczyńskiego

The arcaded frontage of the north-west quarter of the Old Town Square in Kwidzyn, view towards the north-west. Townhouse at Rynek 1, first on the left. Author unknown, 1920s. From the collection of Ł. Rzepczyński

Zabudowa gospodarcza została wzniesiona na planie prostokąta z trzema kondygnacjami i poddaszem przykrytym dwuspadowym dachem. O charakterze gospodarczym świadczyły także niewielkie otwory okienne występujące między innymi w elewacji podłużnej na dwóch kondygnacjach. Na podstawie grafiki Hermanna Gemmela można przyjąć, że zabudowa ta miała konstrukcję szkieletową, która krótko po wzniesieniu otrzymała wyprawę tynkarską²⁹ (il. 9, 10, 11, 13 i 16).

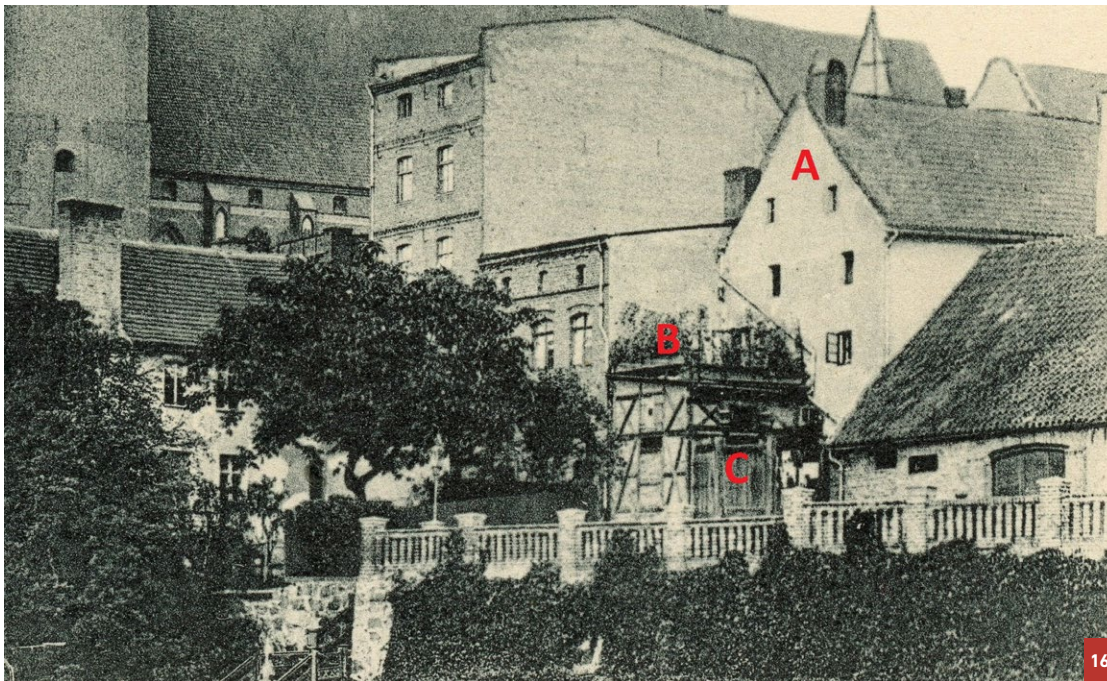
16 Widok na tylną zabudowę północno-zachodniego kwartału od strony południowo-zachodniej. Oznaczenia: A – budynek gospodarczy, B – obniżony aneks z tarasem, C – wyjście na małe podwórze ogrodzone płotem. Autor nieznany, około 1908 roku. Ze zbiorów B. Popielarza

View of the rear buildings of the north-west quarter seen from the south-west. Markings: A – outbuilding, B – lowered annexe with a terrace, C – exit to a small yard enclosed by a fence. Author unknown, c. 1908. From the collection of B. Popielarz

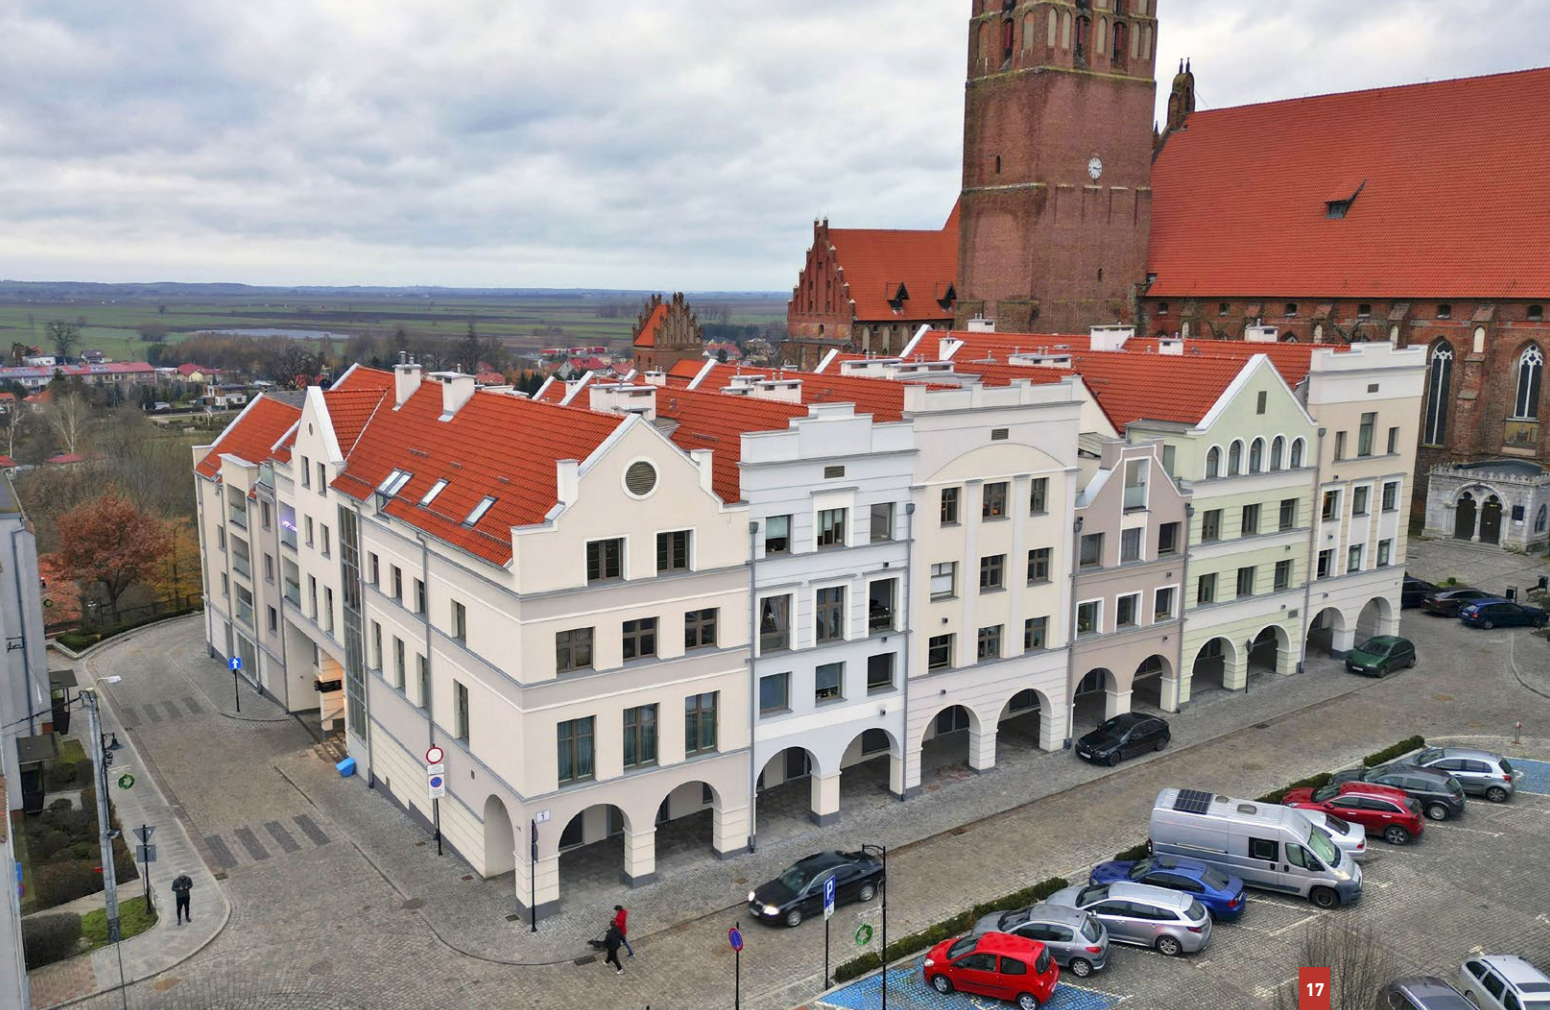
17 Widok z lotu ptaka na odbudowany północno-zachodni kwartał przyrynkowy w kierunku północno-zachodnim. Fot. Ł. Rzepczyński, 2023

Aerial view of the rebuilt north-west quarter of the market square, looking north-west. Photo: Ł. Rzepczyński, 2023
