## Badania zabytków Piaseczna pod kątem ich przyszłej rewitalizacji

### Research on the historical monuments of Piaseczno in the light of their future revitalization

Marek Barański, Paweł Kinsner, *Badania zabytków Piaseczna pod kątem ich przyszłej rewitalizacji*, „Ochrona Zabytków” 2024, nr 1, s. 133–148.

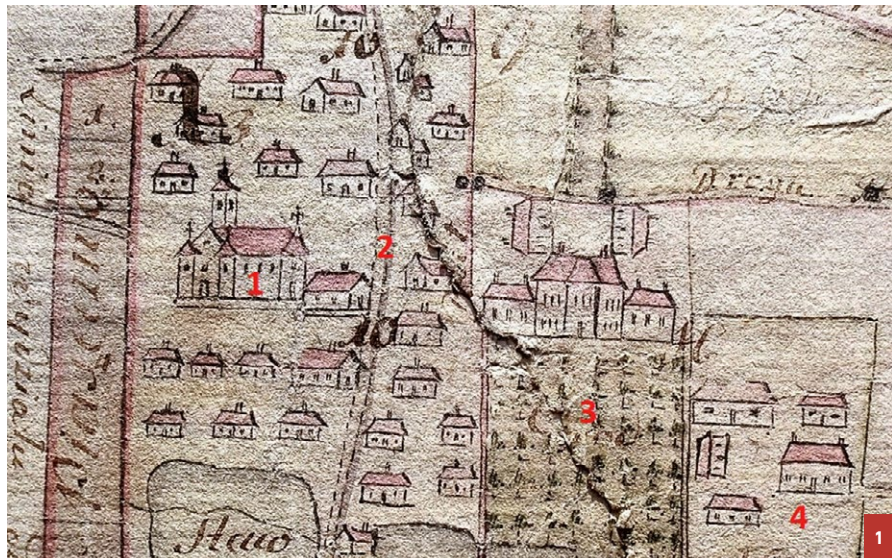
1

Szkic planu Piaseczna z 1780 roku (1 – kościół św. Anny, 2 – rynek, 3 – pałac saski z parkiem, 4 – folwark z budynkiem starosty. Rys. A. Bojanowicz. Źródło: Archiwum m.st. Warszawy, o. Grodzisk Mazowiecki, akta miasta Piaseczna

Sketch plan of Piaseczno dating from 1780 (1 – St Anne’s Church, 2 – market square, 3 – Saxon palace with park, 4 – farmstead with the starosta’s building. Drawing by A. Bojanowicz. Source: Archiwum m.st. Warszawy, o. Grodzisk Mazowiecki, akta miasta Piaseczna (Archives of the Capital City of Warsaw, Grodzisk Mazowiecki, files of the city of Piaseczno)

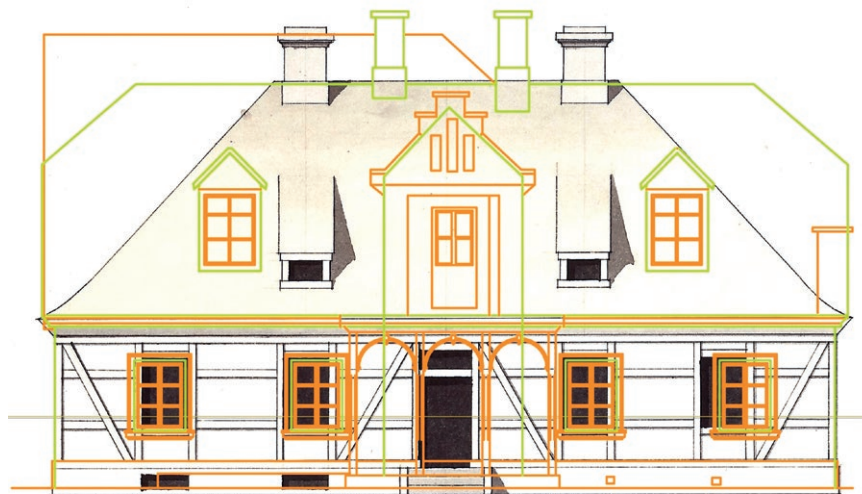
Nałożenie rozbudowy dworku na projekt elewacji dworku starosty (kolor zielony – przekształcenia Franciszka Ryxa, kolor pomarańczowy – przekształcenia Cecylii Plater-Zyberk). Źródło: Sächsisches Staatsarchiv, Dresden, MF 11938. Oprac. M. Barański, P. Kinsner

Superimposition of the extension of the manor house on the design of the facade of the starosta's manor house (green – transformations by Franciszek Ryx, orange – transformations by Cecylia Plater-Zyberk). Source: Sächsisches Staatsarchiv, Dresden, MF 11938. Compiled by M. Barański, P. Kinsner

Wielką satysfakcją naukową i badawczą było rozpoznanie na koniec w zbiorach archiwaliów drezdeńskich zachowanego projektu dworku starościńskiego w Piasecznie, co ujawniło pierwotną formę budynku z około 1740 roku. Porównanie planu z obecnym dworkiem potwierdziło dokładne wykonanie tego projektu oraz wskazało, że prawdopodobnie wiele elementów konstrukcji drewnianego stropu i dachu mogło być wykorzystanych w przebudowie Ryxa (il. 3). Dodatkowo dokumentacja drezdeńska wskazała, że pierwotnie dworek starościński był parterowy i dopiero za Ryxa poddasze przekształcono w taki sposób, że powstały dwa duże pokoje, doświetlane w szczytach bocznymi oknami. Istniejące okna poddasza od strony zachodniej odpowiadały za doświetlenie małych pokoi – komórek urządzonych w spadku dachu. Powstanie szczytów z oknami jednoznacznie potwierdzało przebudowę dworku (il. 4). Przed podjęciem badań nie spodziewaliśmy się takiego przekształcenia budynku. Odkryta dokumentacja jednoznacznie potwierdzała nasze wnioski, które formułowaliśmy w trakcie badań. Z historii rodziny Ryxa wiemy, że wzbogacony dzięki zarządzaniu starostwem piaseczyńskim Franciszek Ryx kupił pod Piasecznem teren, na którym wystawił pałacyk rodzinny, a dawny dworek starościński rodzina sprzedała po powstaniu listopadowym<sup>13</sup>. W 1892 roku dworek wraz z folwarkiem nabyła Cecylia Plater-Zyberk, by utworzyć tam Szkołę Gospodarstwa Wiejskiego. Dworek został zaadaptowany na mieszkania dla hrabiny i jej nauczycielek<sup>14</sup>.

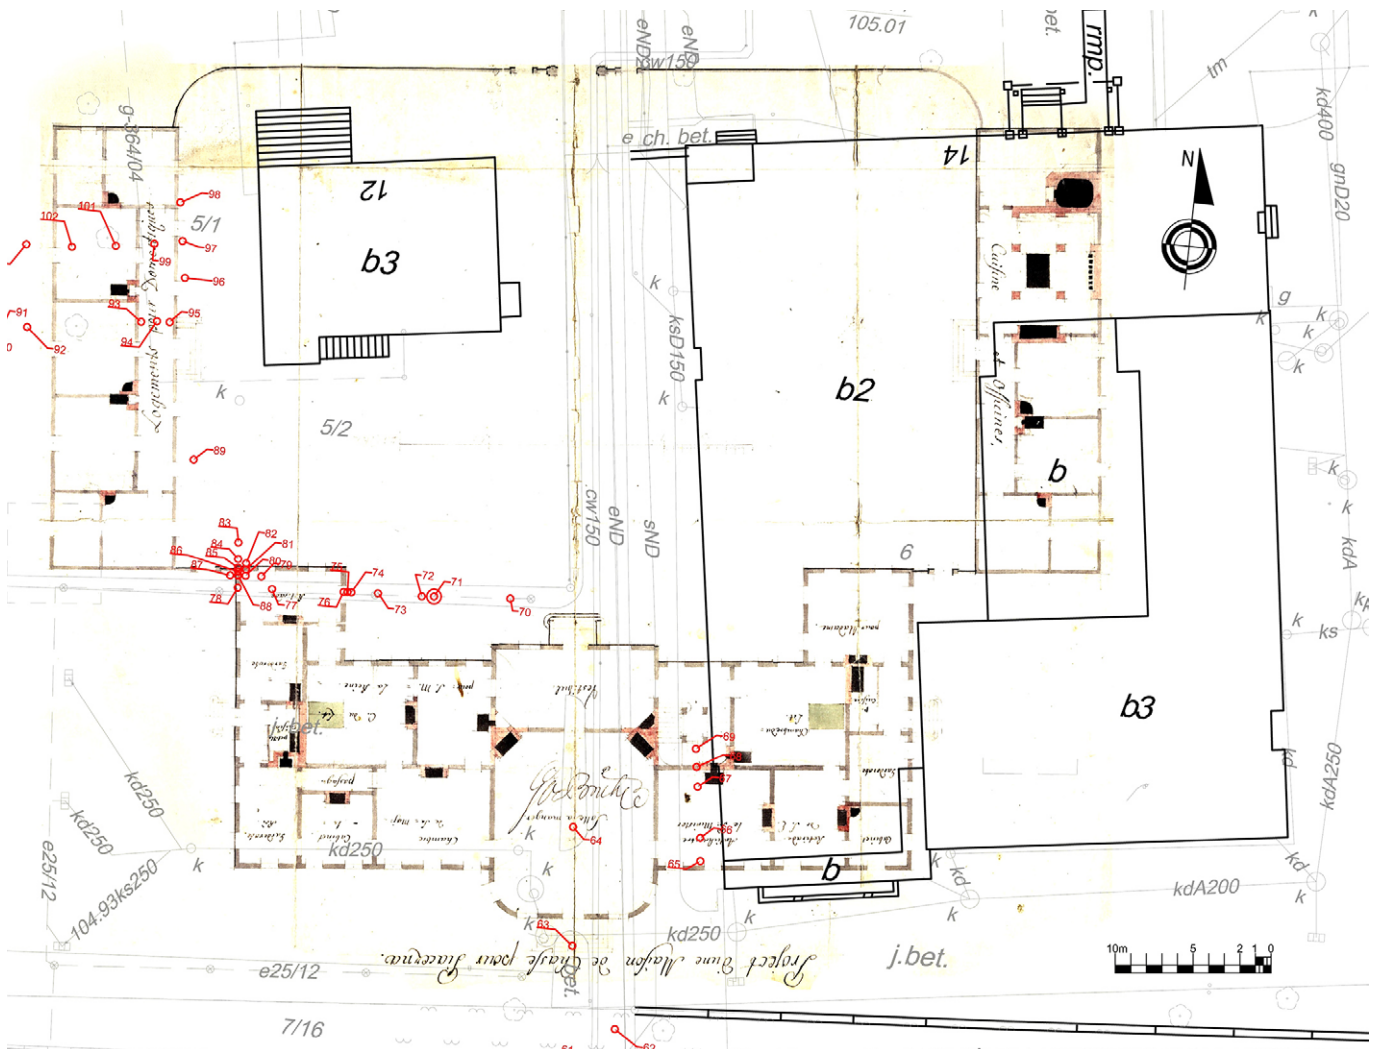
5

Archiwalny plan pałacu saskiego w Piasecznie z naniesionymi odwiertami geotechnicznymi. Źródło: Sächsisches Staatsarchiv, Dresden, MF 11935. Oprac. M. Barański, R. Cędrowski, P. Kinsner

Archival plan of the Saxon palace in Piaseczno marked with geotechnical drilling. Source: Sächsisches Staatsarchiv, Dresden, MF 11935. Compiled by M. Barański, R. Cędrowski, P. Kinsner

Nasze badania korzystające z archeologicznej interpretacji gęsto wykonanych nawięrtów geotechnicznych nastąpiły po badaniach terenowych wykonanych georadarem przez firmę zewnętrzną. Badania te, choć uwidocznily liczne zakłócenia obrazu geologicznego, nic konkretnego nie wykazały. Tymczasem przeprowadzone przez nasz zespół prace pozwoliły precyzyjnie określić lokalizację dawnego pałacu saskiego, choć nie udało się ustalić miejsca zachowania fundamentów dawnego dworu starościńskiego<sup>17</sup> (il. 5). Badaniom terenowym nie sprzyjały rolnicze wykorzystanie terenu dzisiejszego parku Książąt Mazowieckich ani splantowanie tego obszaru, by wytyczyć ścieżki i alejki parkowe. Precyzyjna analiza planistyczno-topograficzna, potwierdzona weryfikacją rozpoznanych miejsc położenia pałacu, wykazała, że pałac był rozplanowany z wykorzystaniem łokcia drezdeńskiego o wymiarach 56,64 metra<sup>18</sup>. Efektem naszego działania było sformułowanie wniosku o potrzebie lepszej prezentacji reliktyw pałacu saskiego, co byłoby możliwe po odtworzeniu formy dawnego ogrodu, znanego z planów z doby saskiej. Dzisiejsza aranżacja, choć odznacza się innym rozplanowaniem w tym miejscu i różnicuje przestrzeń parku miejskiego, nie wykorzystuje w pełni formy dawnego wielkiego ogrodu pałacowego.
