Odsalanie drewna dotkniętego korozją chemiczną na przykładzie baraków zlokalizowanych na terenie byłego niemieckiego nazistowskiego obozu koncentracyjnego i zagłady Auschwitz II – Birkenau

Desalination of wood affected by chemical corrosion based on the example of barracks located in the former Auschwitz II – Birkenau former German Nazi concentration and extermination camp

Maria Urban-Dąbek, Lidia Łabuzek, Natalia Gruszczyk, *Odsalanie drewna dotkniętego korozją chemiczną na przykładzie baraków zlokalizowanych na terenie byłego niemieckiego nazistowskiego obozu koncentracyjnego i zagłady Auschwitz II – Birkenau*, „Ochrona Zabytków” 2024, nr 1, s. 199–229.

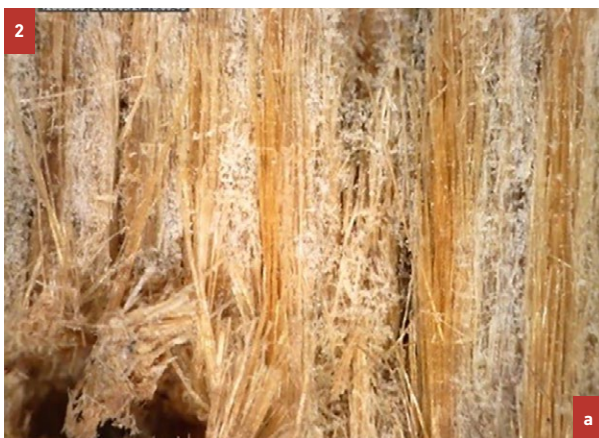
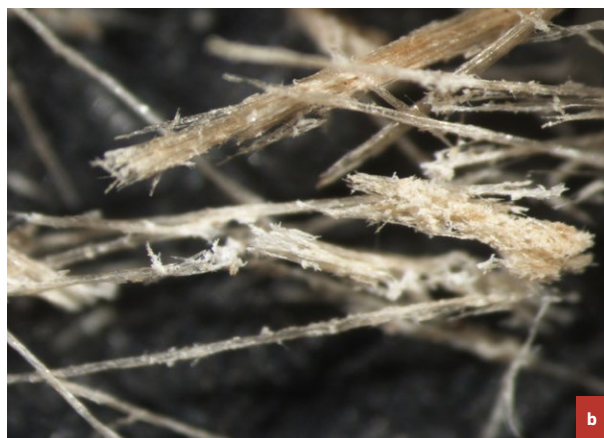
2

Efekty korozji chemicznej drewna. Korozja postępuje szybciej we włók-
nach drewna wczesnego. Widoczne są białe kryształy soli, oddzielające
się całe wiązki włókien i pojedyncze naczynia

The effects of chemical corrosion of wood. Corrosion progresses faster
in the fibres of early wood. White salt crystals, whole separated fibre
bundles and individual vessels are visible

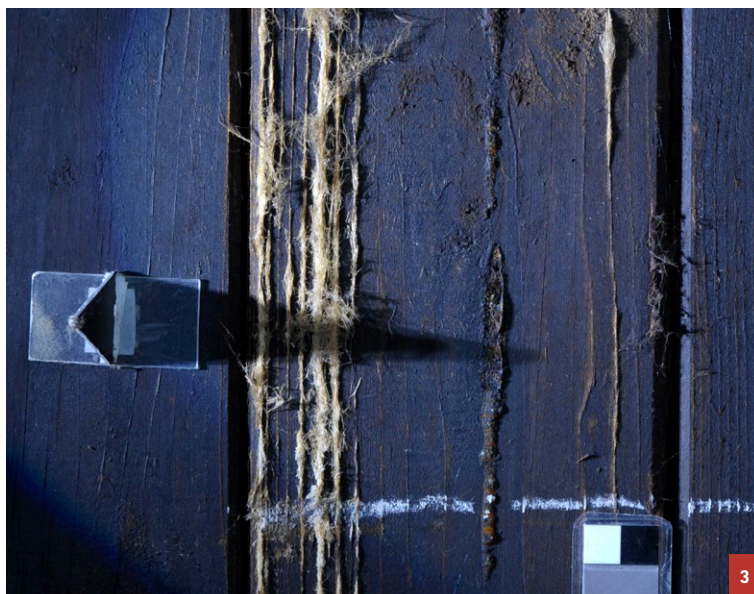
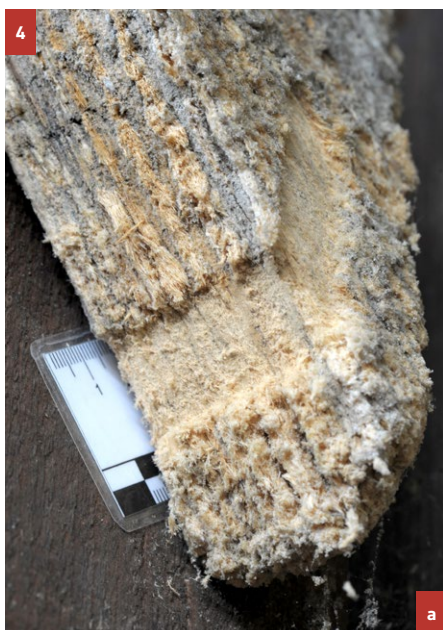
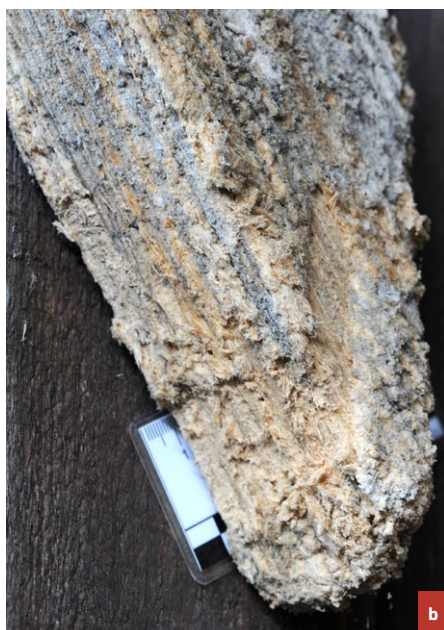
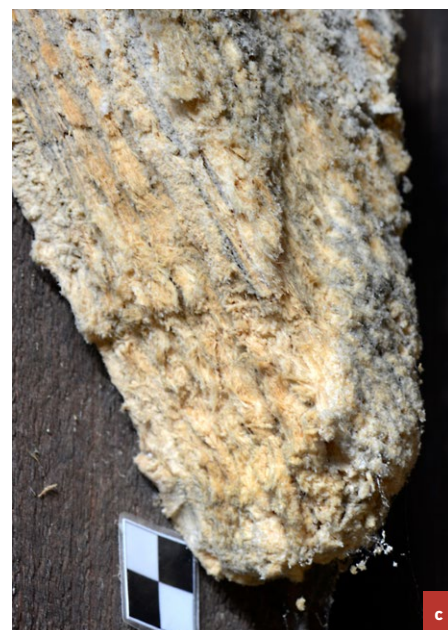
Barracks B-163, knee brace of side pole MB₅PA with damage due to chemical corrosion. A section of degraded wood was removed to monitor the deeper layers. Photo: M. Urban-Dąbek

- a) Condition in June 2014
- b) Condition in July 2015
- c) Condition in September 2019

Prowadzono makroskopowe i mikroskopowe obserwacje drewna. Podczas makroobserwacji zauważono, że korozja postępuje w głąb danego elementu. W 2014 roku usunięto warstwę rozwłóknionego drewna na kilku elementach. Po paru latach okazało się, że po usunięciu zdegradowanego drewna korozja nadal postępuje. Zostało to uchwyczone na fotografiach porównawczych elementu, z którego usunięto niewielki obszar rozwłóknionego drewna, wykonanych w 2014, 2015 i 2019 roku. W przypadku tego elementu degradacja głębszych warstw jest widoczna już po upływie roku (fot. 4a i 4b). Nasuwa się wniosek, że eliminacja zniszczonego przez korozję chemiczną drewna nie zatrzymuje tego procesu, lecz go pogłębia. Warstwa rozwłóknionego drewna

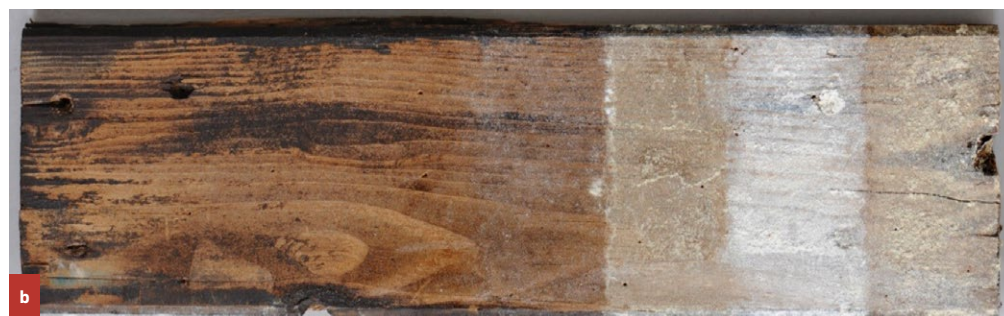
6 Próba 2017, deska B, barak B-167, panel Z40. Fot. M. Urban-Dąbek
a) Deska z nałożoną pierwszą serią kompresów typu 1, 2, 3, 4 i 5
b) Deska po zdjęciu kompresów

Trial 2017, board B, barracks B-167, panel Z40. Photo: M. Urban-Dąbek
a) A board with the first series of compresses of types 1, 2, 3, 4 and 5 applied
b) Board after removing the compresses

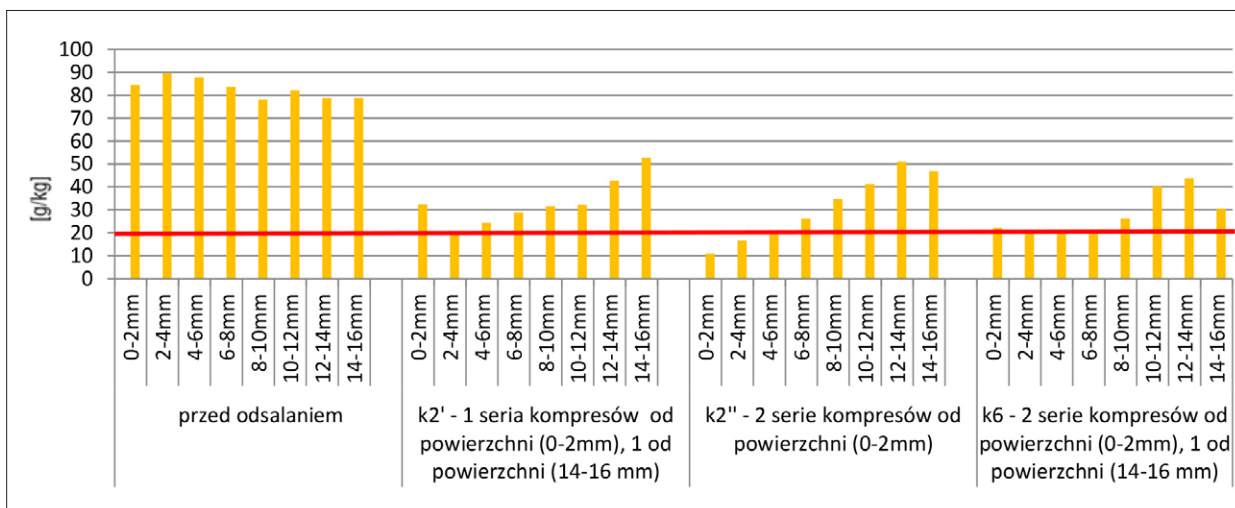
Rycina 7. Zasolenie próbek drewna z baraku B-167, deska K przed nałożeniem kompresów i po ich nałożeniu. Czerwona linia wyznacza górną granicę bezpiecznego poziomu soli (20 g/kg)

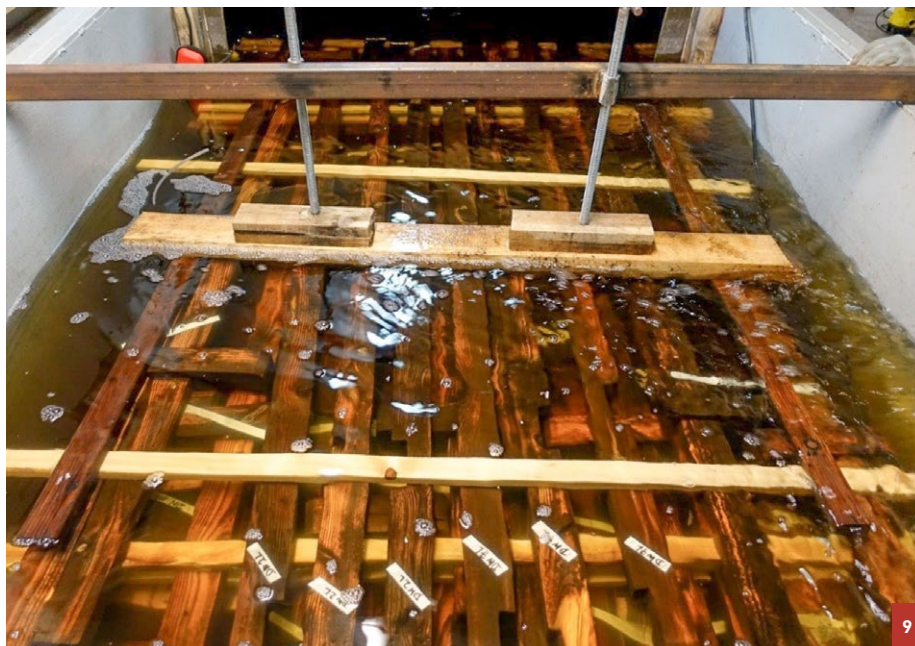
9 Kąpiel dynamiczna elementów z baraku B-167. Widoczne odpowiednio oznaczone elementy i ich zabezpieczenie przed wypływaniem na powierzchnię. Fot. M. Lach

Dynamic bathing of elements from barracks B-167. Visible, properly marked elements and their prevention from floating to the surface. Photo: M. Lach

By przeprowadzić odsalanie metodą kąpeli, przygotowano układ kąpiący składający się z wanny i demineralizatora. Po ułożeniu drewnianych elementów wannę napełniano wodą. Następnie według ściśle określonego schematu zmieniano wodę i pobierano próbki wody do badań. Pierwsza kąpiel trwała 11 dni i przebiegała w temperaturze około 14°C . Otrzymane wyniki badań drewna wykazały, że była to kąpiel nieefektywna. Stwierdzono, że aby zabieg okazał się skuteczny, trzeba

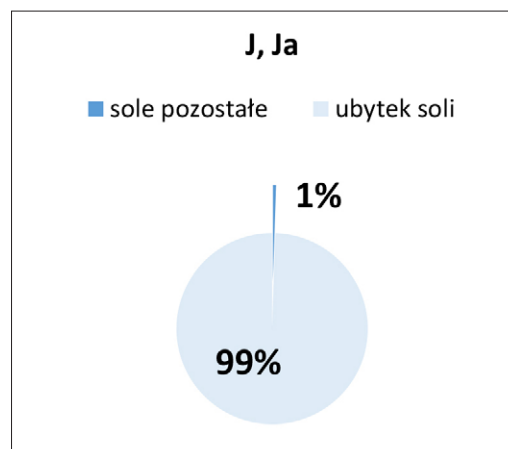
Rycina 10. Kąpiel 3., dynamiczna, temperatura około 30°C, zasolenie początkowe 406,9 g/kg, 23 dni, 11 wymian wody

Figure 10. Bath 3, dynamic, temperature around 30°C, initial salinity 406.9 g/kg, 23 days, 11 changes of water

Następne kąpiele stanowiły okazję do przetestowania innych wariantów odsalania, w których zmiennymi były grubość odsalanego elementu (ryc. 11 i 12), czas kąpieli i stopień zasolenia elementów. Podczas 9 z łącznie 21 kąpieli odsalających pobierano próbki drewna do kontroli procesu odsalania. W trakcie prac ulepszono system odsalania metodą kąpieli w takim stopniu, że udało się wyekstrahować nawet 99% soli (ryc. 10).
