O C H

B 2025 Y 1 (286) LXXVIII T

ISSN 2956-6606

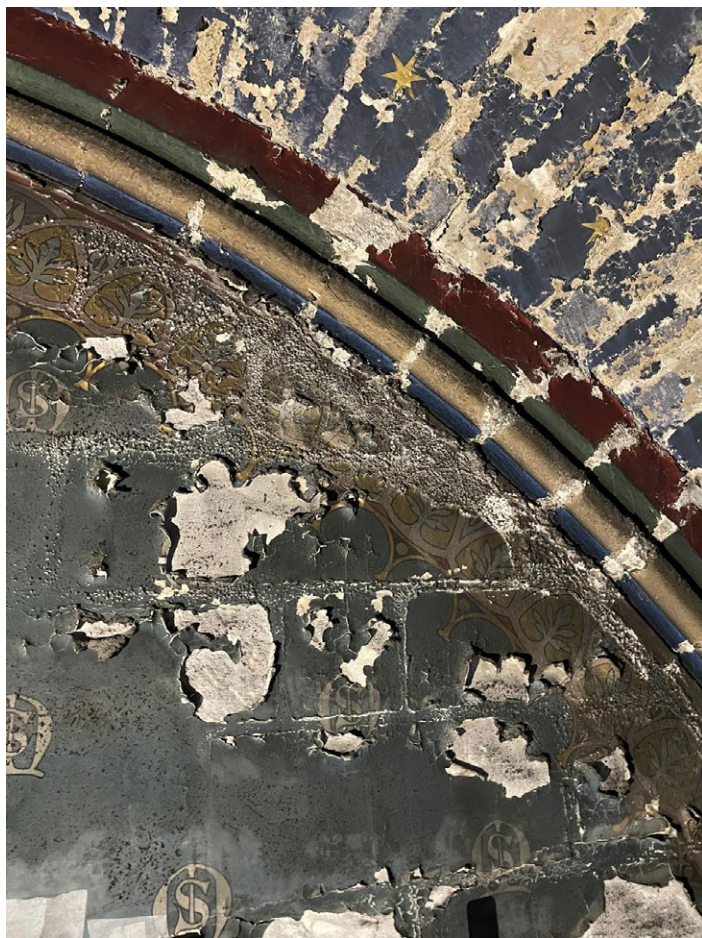
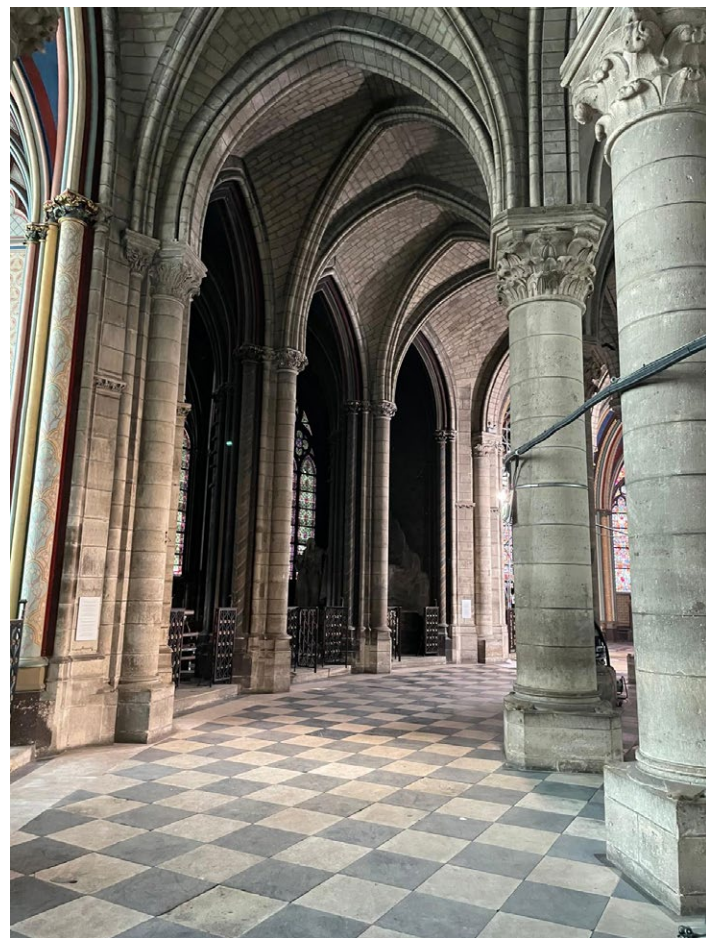
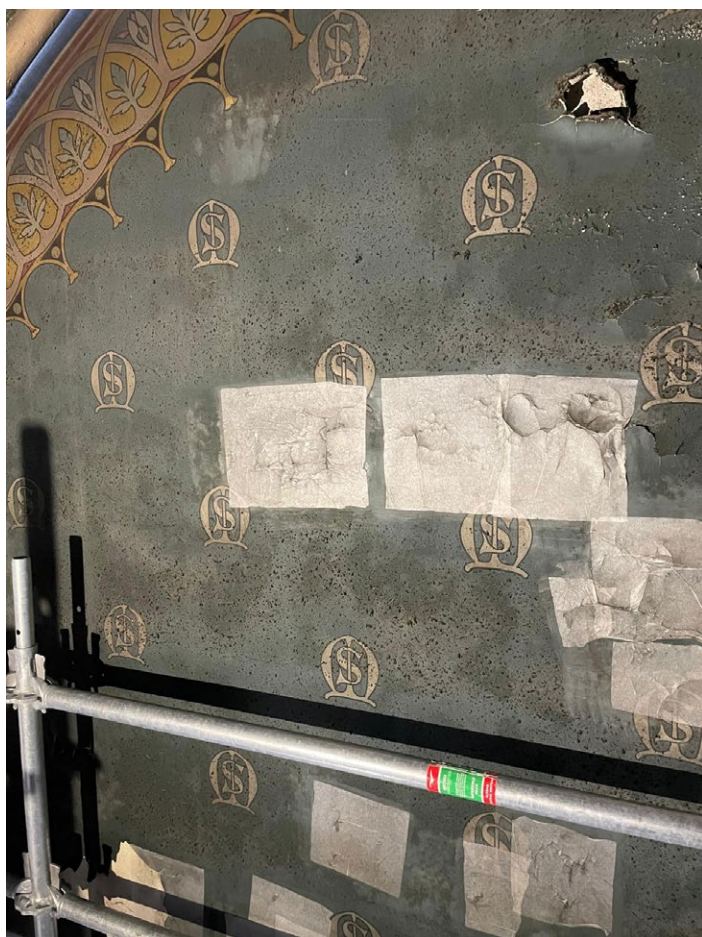
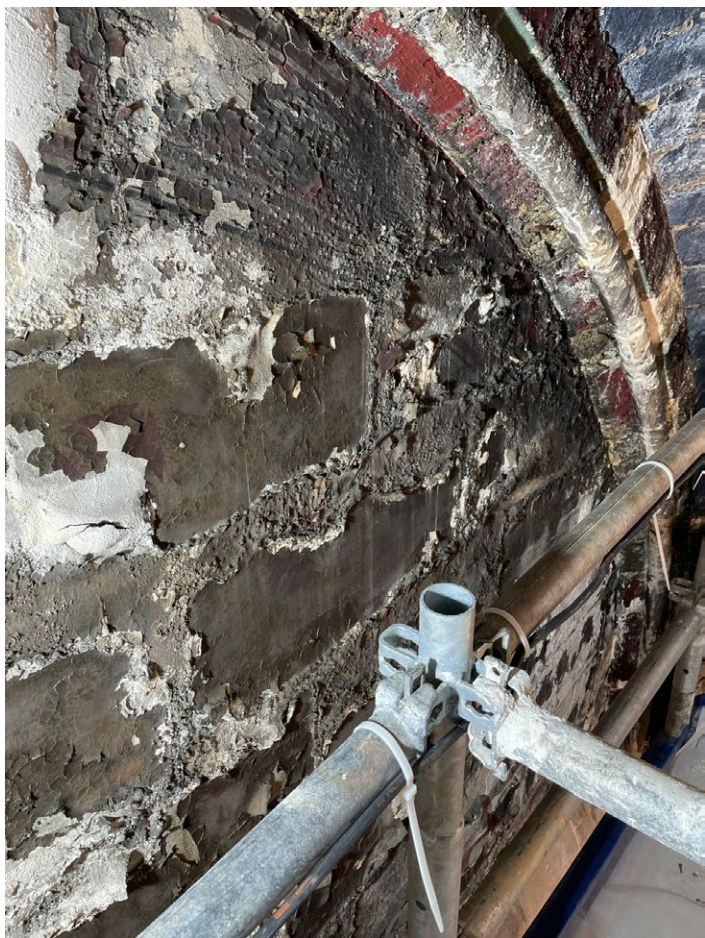
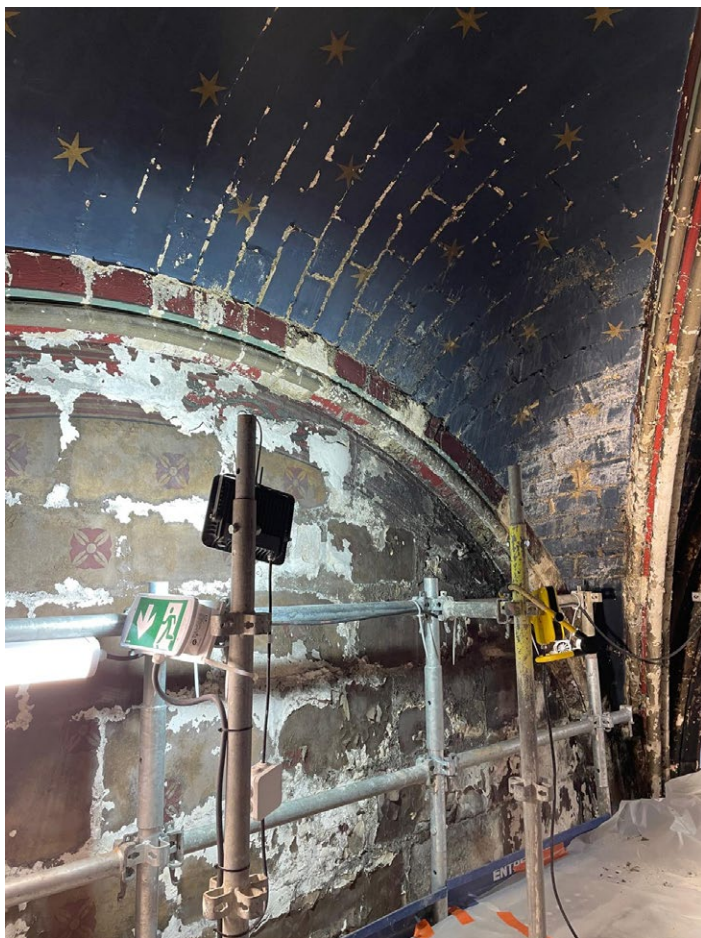
Zniszczenia we wnętrzu katedry Notre Dame po pożarze 15 kwietnia 2019 roku.  
Fot. z archiwum Felicji Lamprecht

The damage to the interior of Notre Dame Cathedral as a result of the fire that occurred on 15 April 2019. Photos from the archives of Felicja Lamprecht

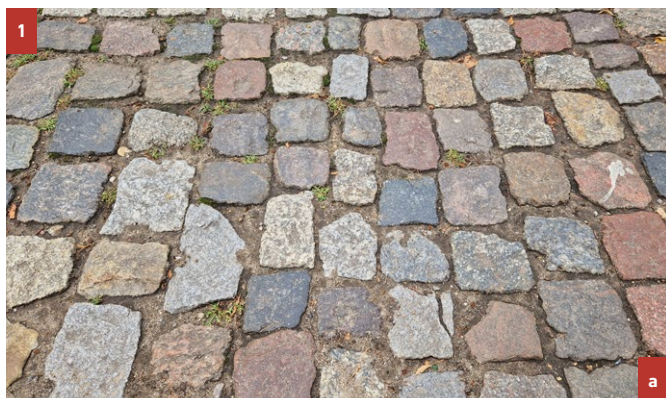
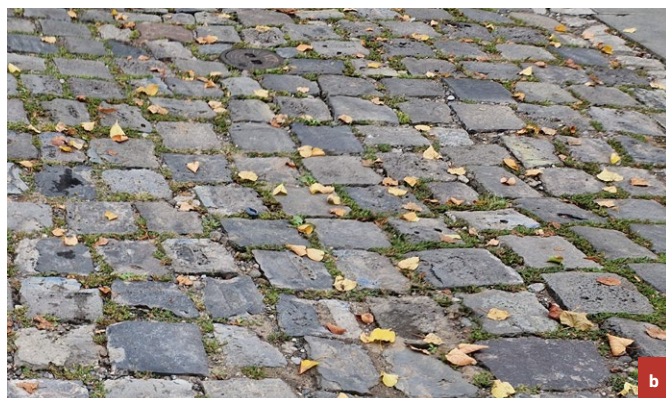
1 Przykładowe nawierzchnie zabytkowe z kamieni polnych (a), kostek żużlobetonowych (b) i kostek bazaltowych (c). Źródło: K.J. Waluś, P. Gryszpanowicz, B. Rymsza, *Ocena odporności na poślizg zabytkowych nawierzchni chodników*, „Materiały Budowlane” 2023, nr 4, s. 13

Examples of historic pavements made of fieldstones (a), slag cement cubes (b), and basalt cubes (c). Source: K.J. Waluś, P. Gryszpanowicz, B. Rymsza, *Ocena odporności na poślizg zabytkowych nawierzchni chodników*, *Materiały Budowlane* 2023, no. 4, p. 13

polnych czy kostek bazaltowych (il. 1), które dodatkowo nie spełniają wymagań odnośnie do potrzeb osób z niepełnosprawnościami. W takich sytuacjach konieczne jest poszukiwanie kompromisowych rozwiązań, pozwalających zachować walory historyczne danego miejsca, a zarazem dostosować to miejsce do potrzeb osób z niepełnosprawnościami (można na przykład utworzyć pas z płyt granitowych, który pozwoli poruszać się osobom na wózku inwalidzkim – il. 2) lub zapewnić ochronę drzew rosnących w pasie chodnika dla pieszych w strefie parkowania pojazdów (il. 3).

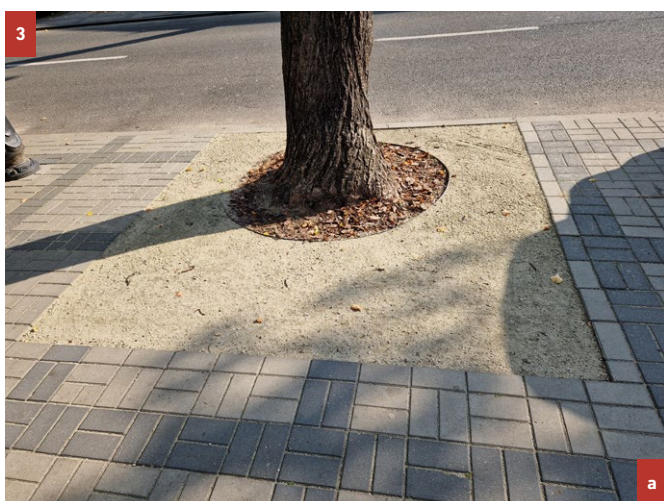
**2** Zastosowanie pasa z płyt granitowych.  
Fot. Piotr Gryszpanowicz

Application of strip granite slabs.  
Photo: Piotr Gryszpanowicz

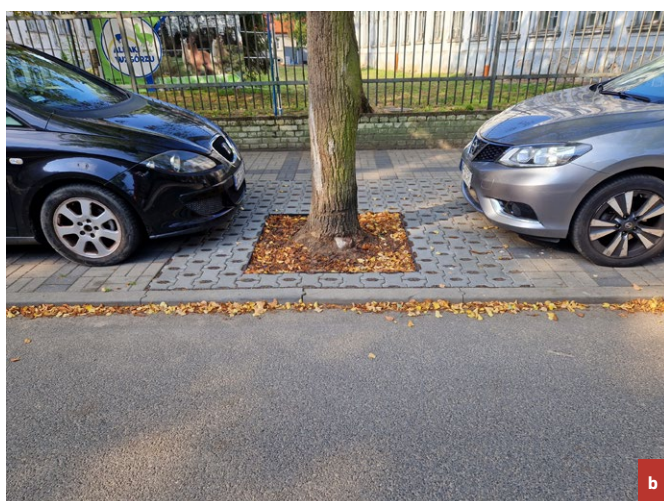
**3** Nawierzchnia chodnika wokół drzew przepuszczalna dla wody.  
Fot. Piotr Gryszpanowicz, 2022

The surface of a pavement around trees permeable to water.  
Photo: Piotr Gryszpanowicz, 2022

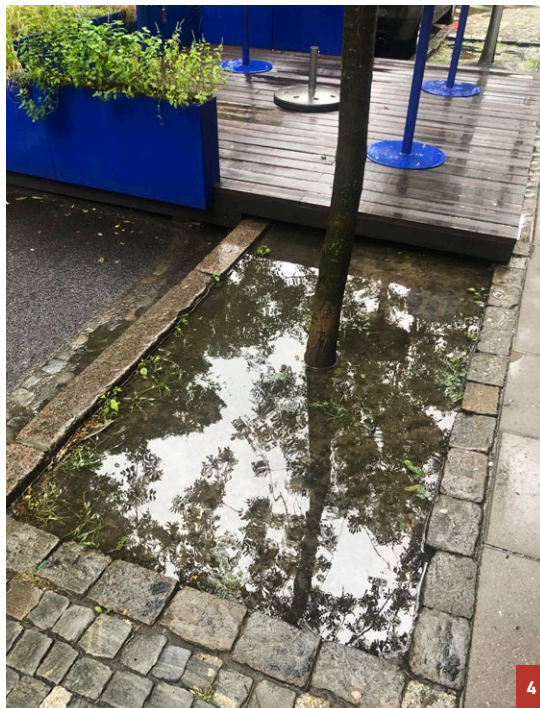
4

Zastój wody na zagęszczonym podłożu gruntowym.  
Fot. Tomasz Maksym, 2019

Accumulation of water on compacted soil substrate.  
Photo: Tomasz Maksym, 2019

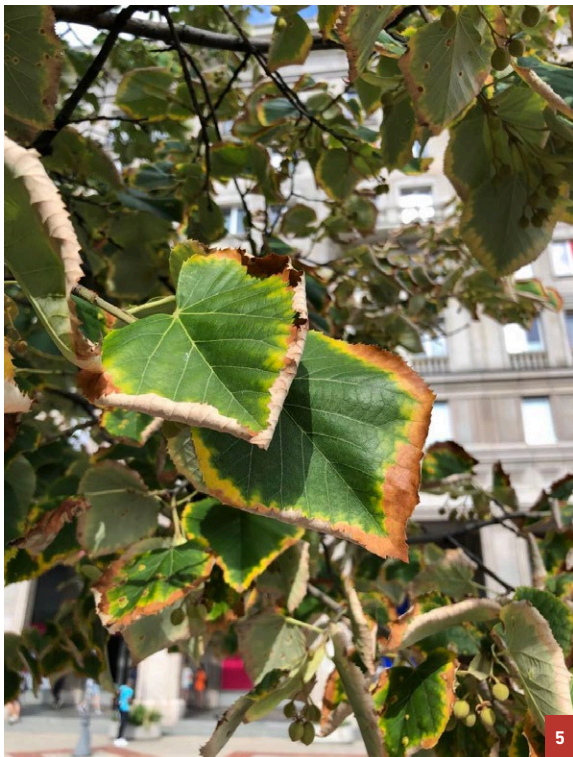
5

Nekroza brzegowa blaszki liściowej może być wynikiem niewydolności procesu chłodzenia drzewa.  
Fot. Tomasz Maksym, 2018

co skutkuje zamieraniem brzegowym części liścia (zwanym nekrozą). Niektóre gatunki drzew, takie jak lipy (*Tilia* spp. – il. 5, z wyjątkiem lipy srebrzystej *Tilia tomentosa*) oraz klon pospolity (*Acer platanoides*), są bardziej narażone na uszkodzenia tego typu.

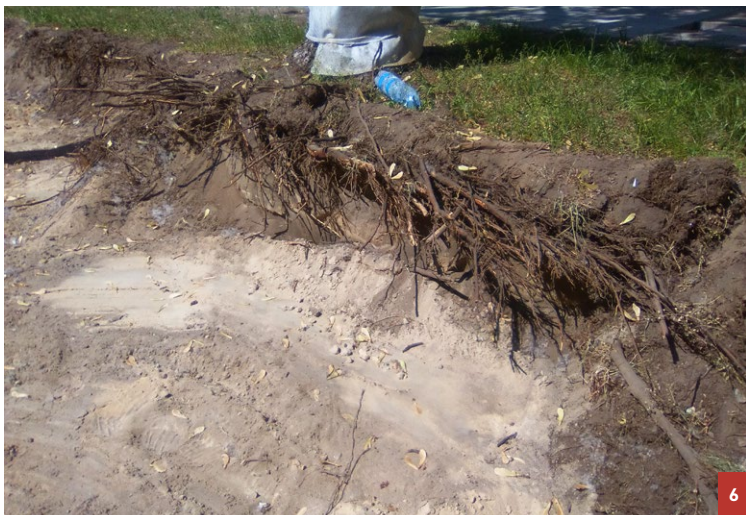
**6** Większość korzeni żywicielskich drzew w glebach miejskich rozwija się na głębokości 7–30 cm pod powierzchnią terenu. Fot. Tomasz Maksym, 2018

The majority of tree roots in urban soils develop between 7 and 30 cm below the surface. Photo: Tomasz Maksym, 2018

Do rozwoju korzeni potrzebny jest tlen, którego brakuje w mocno zmienionych i zagęszczonych glebach pasów drogowych. Z tego też powodu większość korzeni żywicielskich drzew w glebach miejskich rozwija się na głębokości 7–30 cm pod powierzchnią terenu<sup>7</sup>. Z uwagi na małą głębokość rozrostu systemu korzeniowego budowa nawierzchni ciągów komunikacyjnych w standardowej technologii, z głębokim korytowaniem prowadzi nierzadko do usunięcia znacznej części systemu korzeniowego (il. 6, 7). Usunięcie liniowe powyżej 25% systemu korzeniowego starego drzewa pogarsza jego stan zdrowotny i może spowodować wcześniejsze jego obumarcie. Im młodsze drzewa, tym lepiej radzą sobie z częściowym usunięciem systemu korzeniowego.

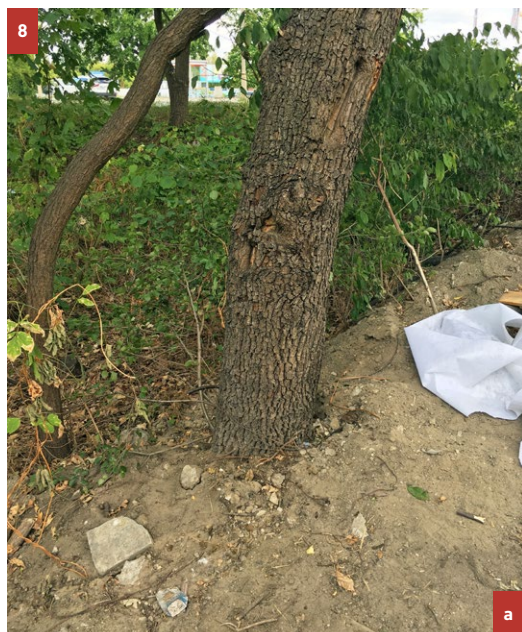
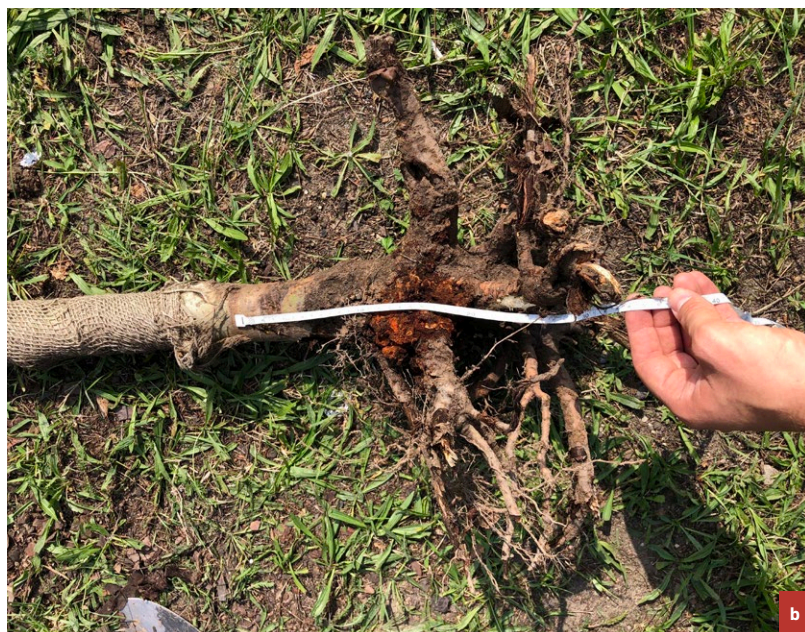
8 Długotrwałe zasypanie korzeni i odziomka prowadzi do zamierania drzew.  
Fot. Tomasz Maksym, 2019

The consequence of long-term root and tree stub burial is tree dieback.  
Photo: Tomasz Maksym, 2019

Nadsypanie powoduje nie tylko ograniczenie dyfundowania tlenu w głębsze warstwy gruntu, gdzie rozwinął się pierwotny system korzeniowy, lecz także przesuszenie warstwy gruntu rodzimego. Jeżeli drzewo w wyniku nadsypania nie obumrze, to może wytworzyć korzenie wtórne, które wrosną w warstwę nadsypaną. Te korzenie wtórne przejmują funkcję pobierania składników odżywczych z wodą i mogą zapewnić zdrowy wzrost drzewu. Istnieje jednak ryzyko, że mimo rozwoju korzeni wtórnych zasypany pierwotny system korzeniowy obumrze. Długotrwałe zasypanie szyi korzeniowej może być także przyczyną obumarcia drzewa oraz powstania chorób związanych z infekcją szyi korzeniowej przez grzyby pasożytnicze, co przyspiesza proces starzenia się drzewa, a w niektórych wypadkach prowadzi do wykrotu (utraty stabilności i wywrócenia drzewa) (il. 8). Ochrona pni i obszaru, w którym rozwinął się system korzeniowy przed nadsypaniem gruntu, powinna być priorytetem podczas wykonywania prac ziemnych w trakcie realizacji inwestycji drogowych, w tym strefach podlegających ochronie konserwatorskiej (tab. 2.).

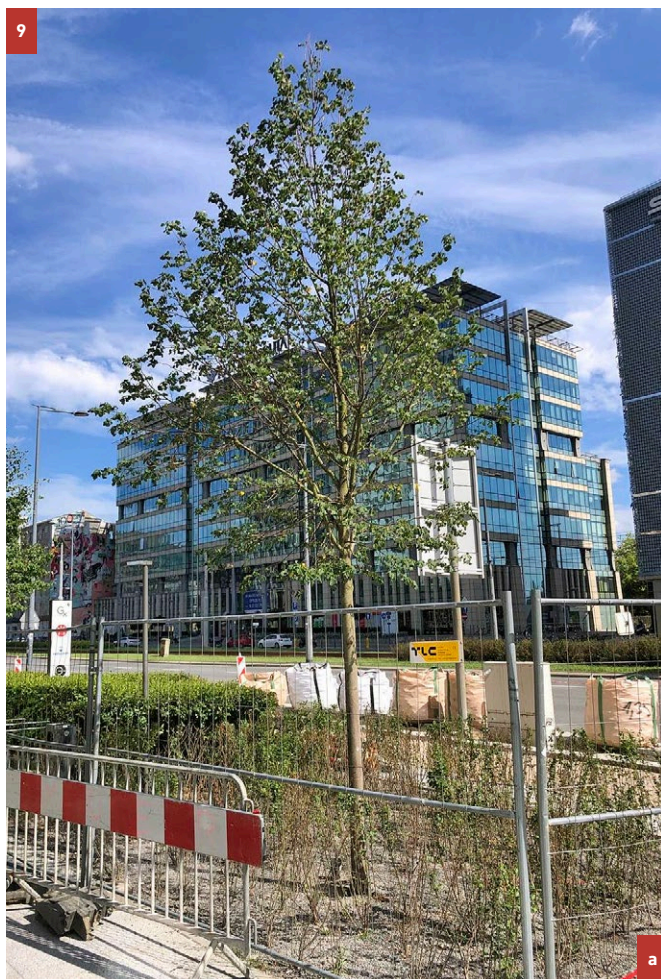
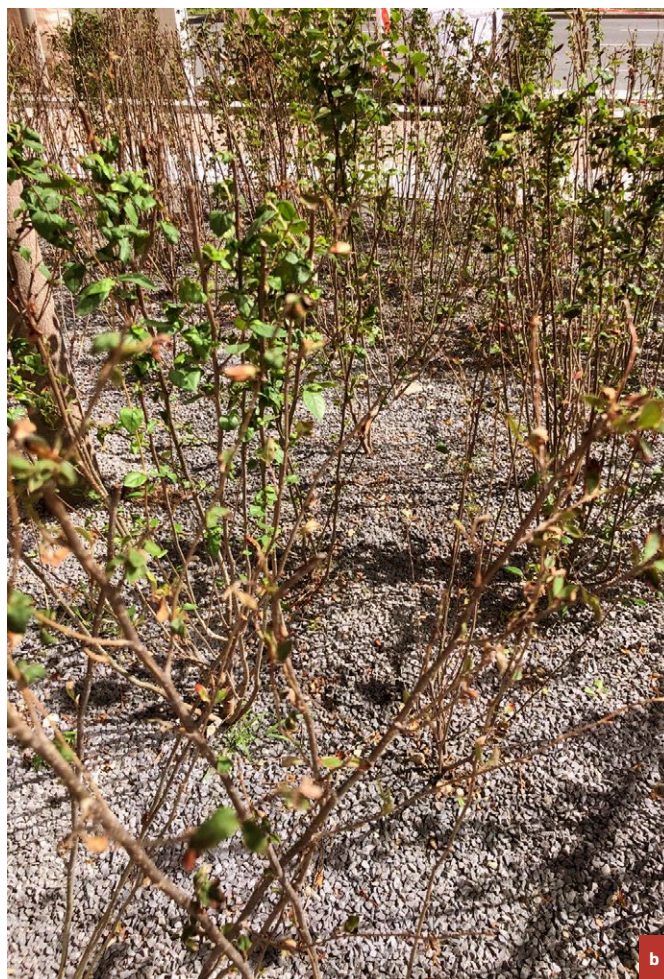
9 Używanie kruszyw dolomitowych jako wyściółki może prowadzić do niekorzystnych dla roślin zmian chemicznych gleby. Fot. Tomasz Maksym, 2017

The use of dolomite aggregates as a liner can result in alteration to soil chemicals that are detrimental to plants. Photo: Tomasz Maksym, 2017

Jednym z istotnych czynników, który wpływa na rozwój systemu korzeniowego drzew, jest poziom pH gleby (czyli w ujęciu inżynierskim podłoża). W czasie wykonywania inwestycji często dochodzi do zanieczyszczenia gleby odpadami budowlanymi zawierającymi wapń lub cement, który przedostaje się do podłoża w postaci sypkiej lub w formie roztworu wodnego. Przygotowywanie mieszanek betonowych oraz mycie narzędzi lub maszyn budowlanych na terenie, gdzie rosną drzewa, prowadzą do długotrwałych negatywnych zmian warunków glebowych. Zmiany

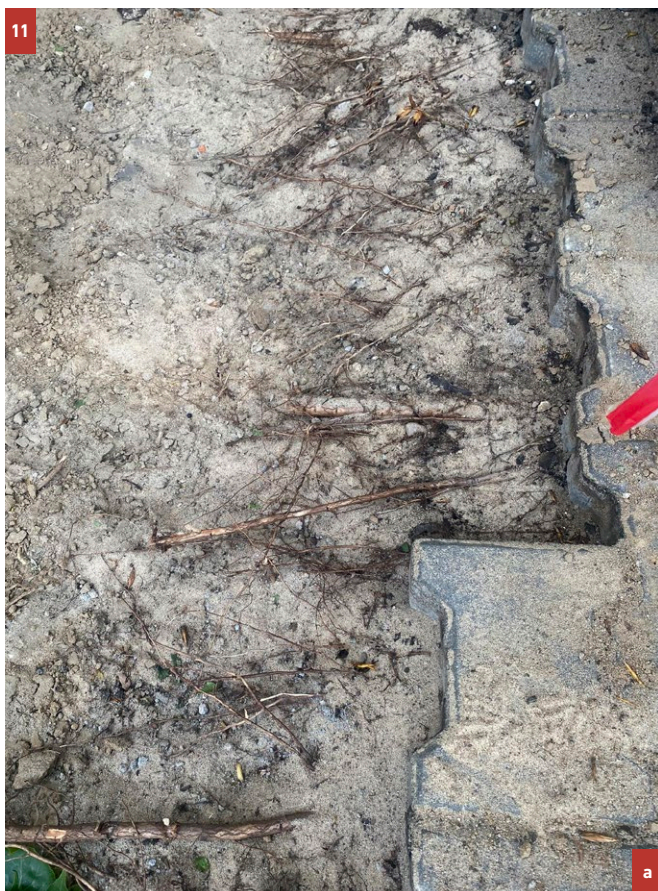
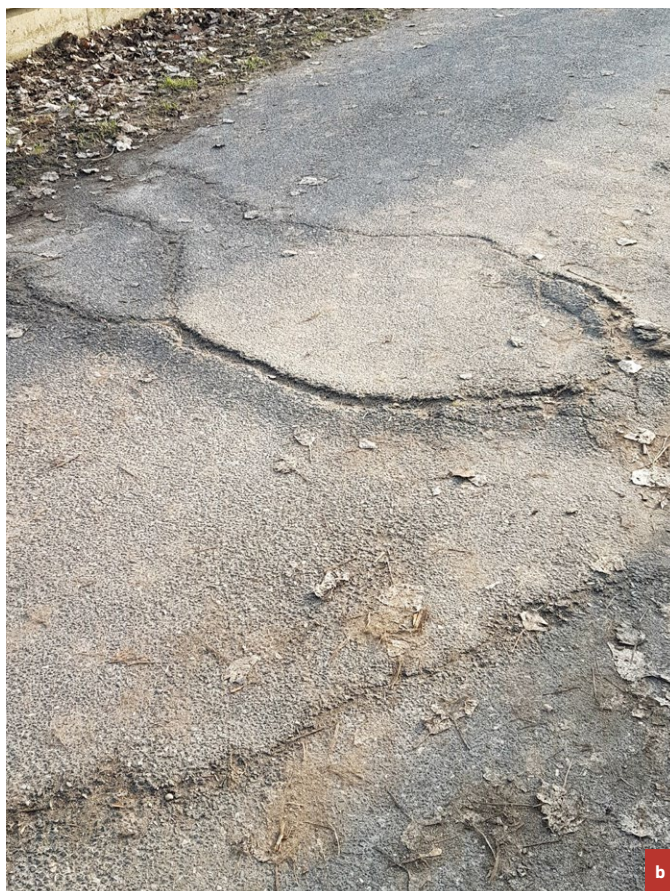
11

W poszukiwaniu lepszych warunków do wzrostu korzenie podczas rozwoju wypiętrzają i uszkadzają nawierzchnie. Fot. Tomasz Maksym, 2021

In search of better conditions for growth, roots dislodge and damage pavements during their development. Photo: Tomasz Maksym, 2021

Jak już wspomniano, podczas kładzenia chodnika dochodzi do usunięcia korzeni drzew rosnących na przykład przy ciągu pieszym. Drzewa, jeżeli nie dojdzie do krytycznie dużej redukcji systemu korzeniowego, wytworzą wówczas wtórny system korzeniowy, który będzie penetrował podbudowę chodnika. Zagęszczenie warstw ciągu pieszego istotnie ograniczy wzrost systemu korzeniowego i go zdeformuje. W takiej sytuacji korzenie drzew zazwyczaj rozrastają się bezpośrednio pod warstwą ścieralną (płytkami chodnikowymi, nawierzchnią bitumiczną), ponieważ ubicie oraz brak tlenu w dolnych warstwach chodnika uniemożliwia im wzrost. Z czasem, w wyniku zwiększenia się ich grubości, korzenie powodują pofalowanie nawierzchni (wypiętrzenie warstwy ścieralnej), co w konsekwencji sprawia, że konieczny staje się ponowny remont chodnika.

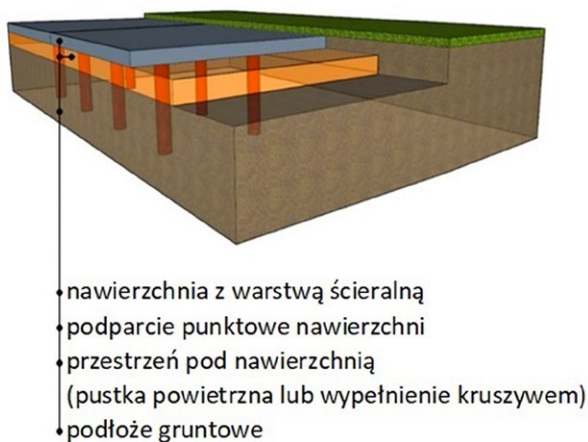
13

Schematic representation of the concept of a pavement structure founded directly on native soils (13) and an elevated pavement constructed on supports (14). Source: B. Rymsza, *Katalog typowych konstrukcji nawierzchni przyjaznych drzewom. Nawierzchnie chodników przyjazne drzewom przeznaczonych do zachowania*, Warsaw 2020, p. 12

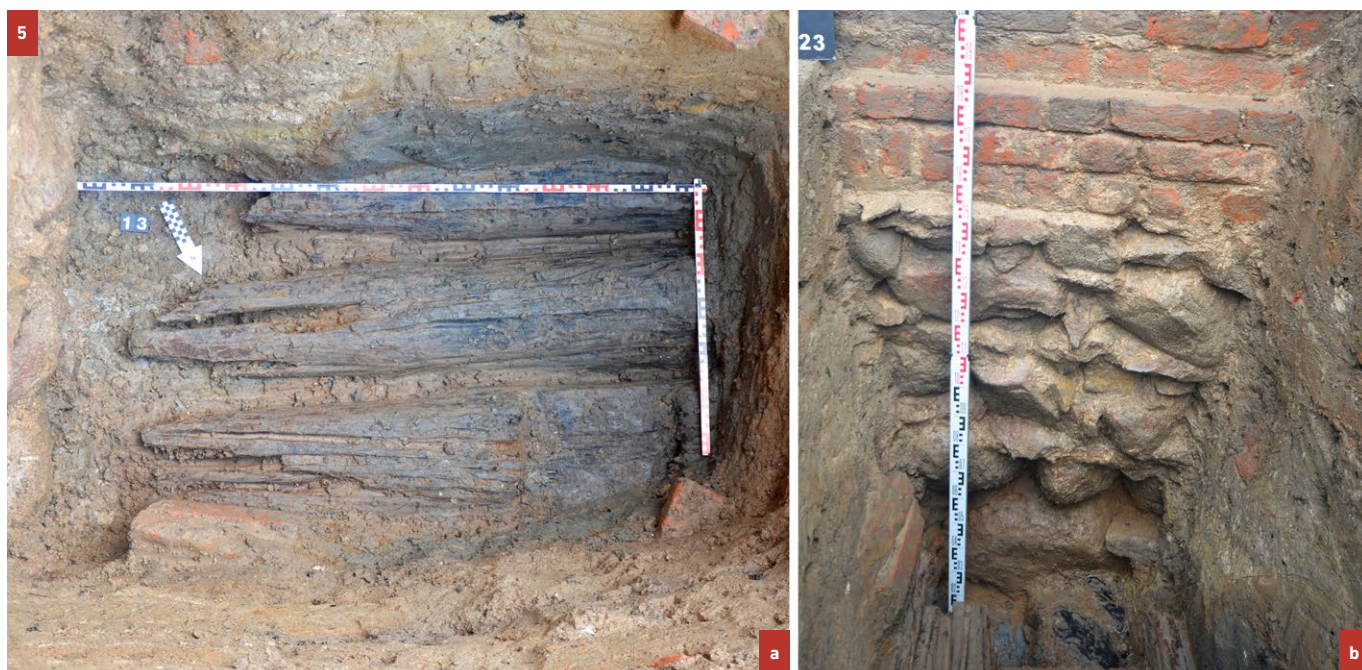
**5** Wykop nr 2. Nawierzchnia drewnianego nabrzeża przecięta (po lewej) przez wykop fundamentowy muru obronnego (a) i fundament zachodniego muru obronnego przedzamcza – widok od zachodu (b). Fot. Bogusz Wasik

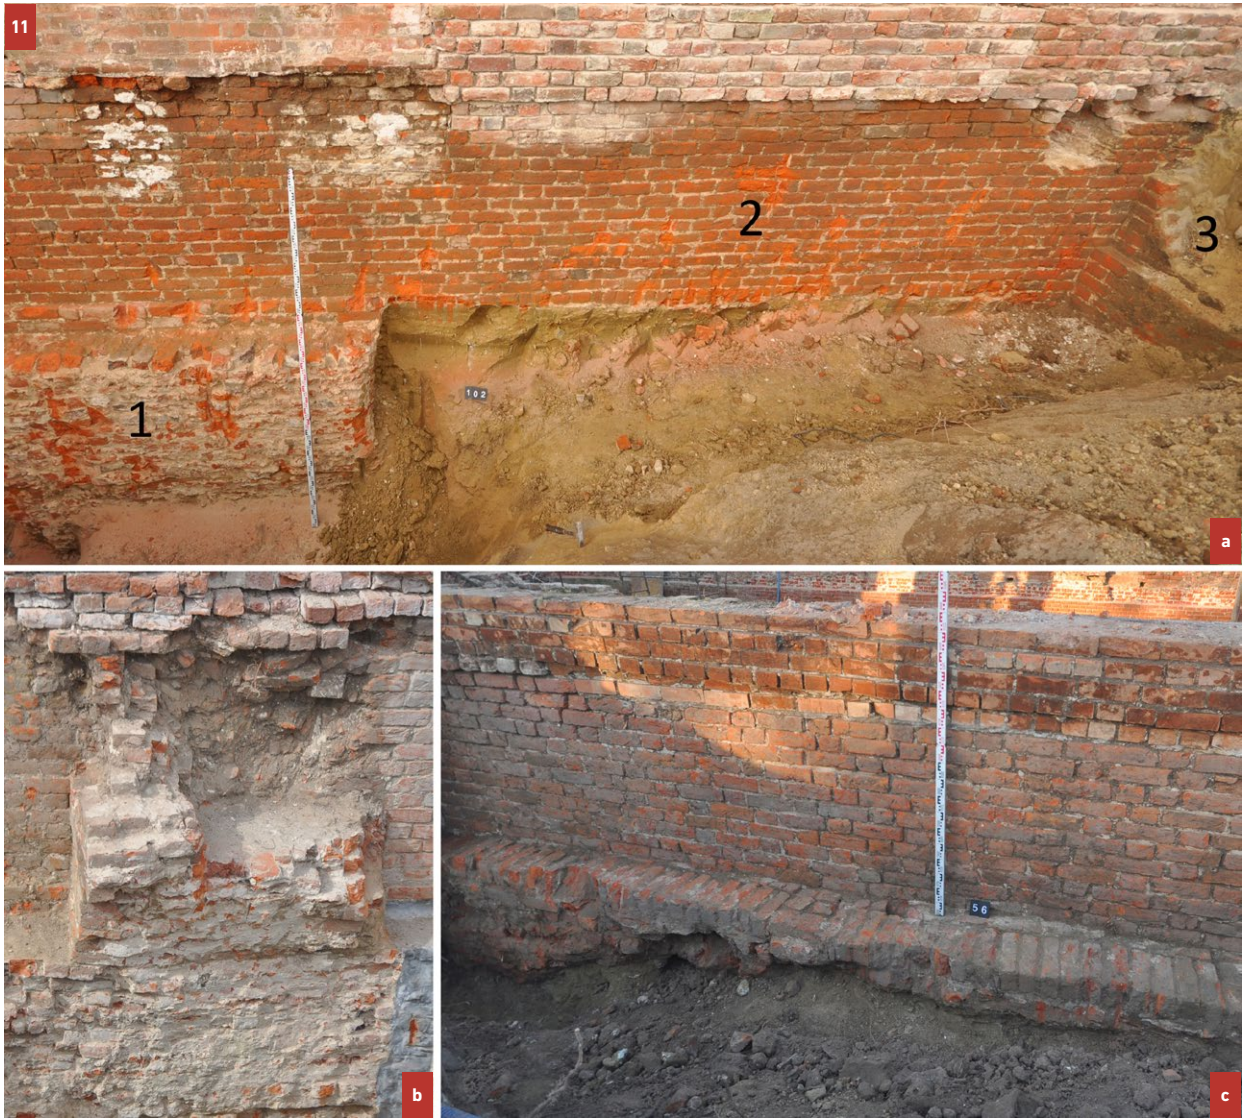
**11** Wybrane odcinki fundamentów ścian wschodnich zabudowań ciągu (widok od wschodu) odsłonięte podczas nadzoru archeologicznego w latach 2021–2022: a – północna część fundamentu budynku I.6 z częścią podpiwniczoną (1) i niepodpiwniczoną (2) oraz fundamentem północnego muru ogrodzenia podwórza (3); b – pozostałość kosza okna piwnicy; c – fundament budynku I.4. Fot. Bogusz Wasik

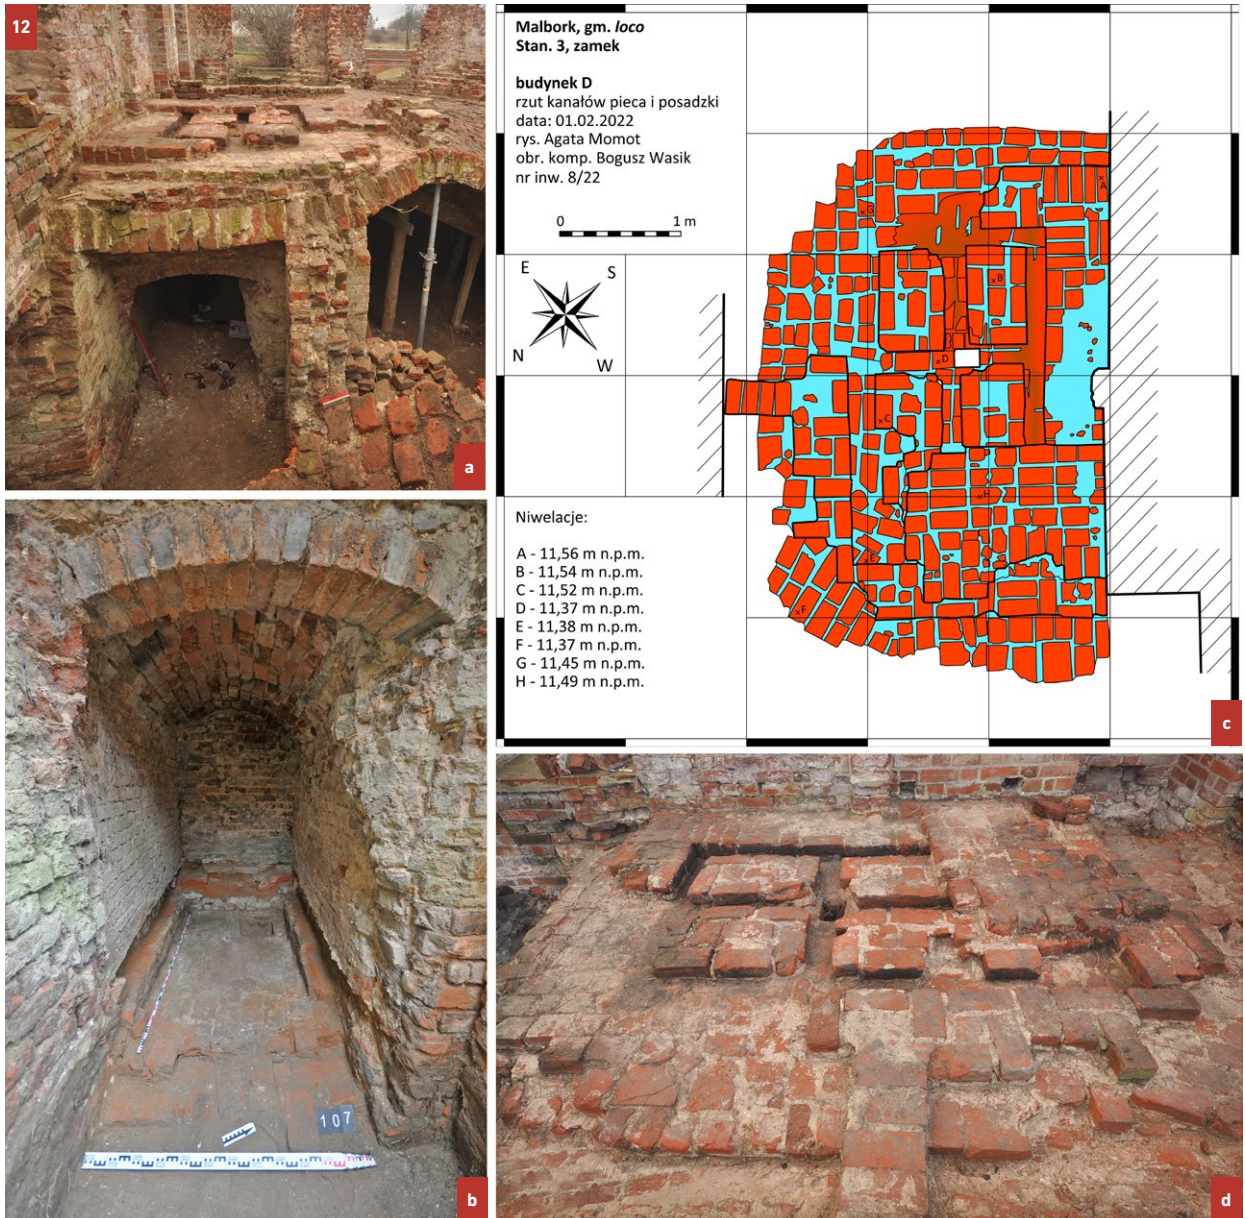
**12** Piec w południowej części budynku I.6 (stan w 2022 roku): a – widok ogólny od wschodu na komorę i kanały podszkawkowe na parterze przed odbudową sklepienia piwnicy, b – wnętrze komory (widok od wschodu); c – rzut poziomy kanałów podposadzkowych z fragmentem ceglanej posadzki; d – widok od północy na kanały i fragment zachowanej posadzki. Fot. B. Wasik (a, b, d), Rys. Agata Momot, oprac. Bogusz Wasik (c)

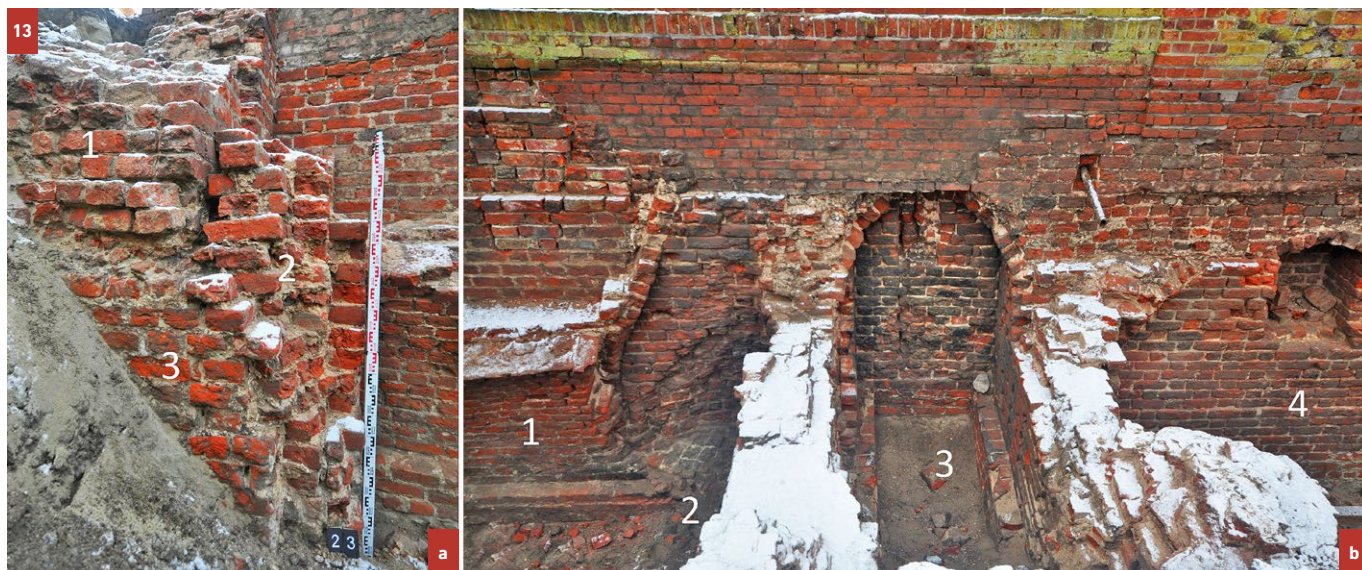
**13** Pozostałości piwnic budynku I.7 (widok od północy, stan w 2021 roku). Fot. Bogusz Wasik  
 a) Ściana wschodnia w świetle szyi piwnicznej: 1 – pierwotny fundament (wraz ze stopą na warstwie gruzu ceglanego z piaskiem) budynku przed podpiwniczeniem; 2 – dostawiona, głębiej posadowiona wschodnia ściana piwnicy z oporem sklepienia; 3 – głębiej posadowiona od pierwotnego fundamentu i dostawiona południowa ściana szyi piwnicznej  
 b) Widok ogólny na centralną część piwnic: 1 – dostawiony do szczytu budynku I.6 opór sklepienia piwnicy wschodniej; 2 – wkuty w starsze mury kominek; 3 – piec z wcześniejszego etapu; 4 – piwnica zachodnia
