## Fenomen dawnych budowli

## The phenomenon of ancient buildings

Bogumiła J. Rouba, *Fenomen dawnych budowli*, „Ochrona Zabytków” 2025, nr 1, s. 89–116.

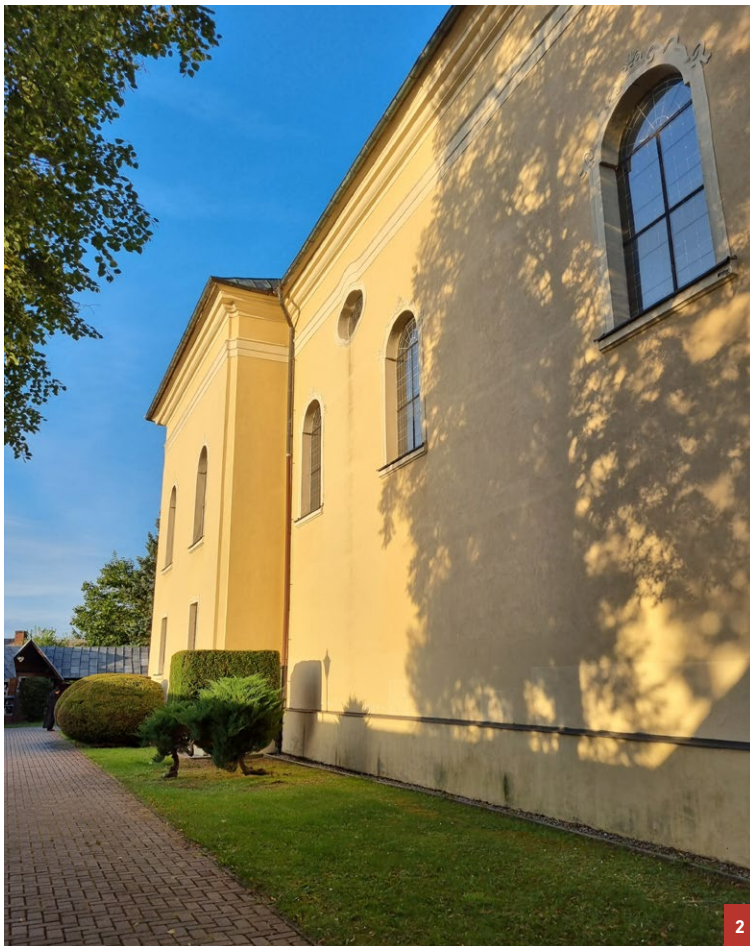
2

Sanktuarium Matki Bożej Cierpliwie Słuchającej w Rokitnie. W przeszłości wokół budowli wykonano drenaż w klasycznym typie „wanna na wodę”, czyli z wysokimi krawężnikami uniemożliwiającymi szybkie odpływanie wody, ze żwirkiem, który długo uważano (a niektórzy do dziś tak sądzą) za środek zaradczy na wodę odpryskową, z podziemnymi odprowadzeniami wody z rur spustowych. Fot. Bogumiła J. Rouba

Sanctuary of Our Lady of Patient Listening in Rokitno. In the past, the building was fitted with a traditional 'tub' drainage, comprising high kerbs to impede rapid water drainage, gravel long-believed (and which some still believe) to absorb splash water, and underground drainage pipes. Photo: Bogumiła J. Rouba

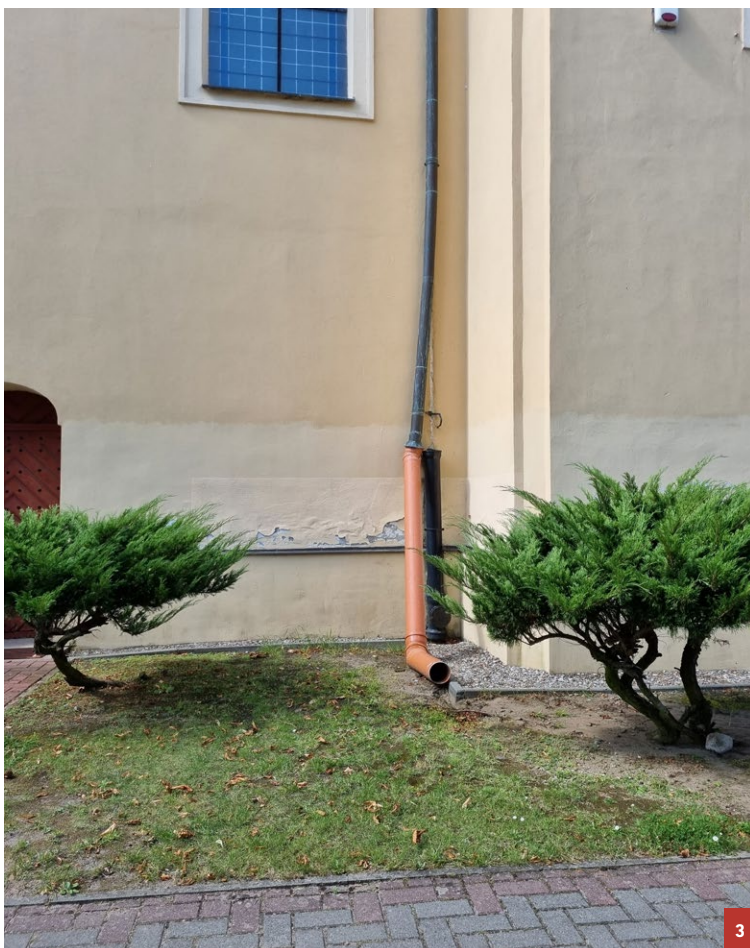
3

Obecnie w sanktuarium w Rokitnie trzeba już było podjąć akcję ratunkową, gdy okazało się, że jedna z podziemnych rur uległa uszkodzeniu i woda z dachu wlewa się w niekontrolowany sposób, wypłukując grunt, na którym jest posadowiony kościół. Fot. Bogumiła J. Rouba

Currently, rescue work has been undertaken at the sanctuary in Rokitno after it was discovered that one of the underground pipes had been damaged which resulted in water from the roof pouring in uncontrollably, washing away the ground on which the church is built. Photo: Bogumiła J. Rouba

Bardzo groźne dla bezpieczeństwa budowli są też podziemne systemy odprowadzenia wody z rur spustowych. W stosunkowo krótkim czasie ulegają one uszkodzeniom, które pod powierzchnią ziemi są niezauważalne, a ponieważ nie praktykuje się systematycznego sprawdzania stanu rur, w wielu obiektach tony wody z dachów wylewają się w niekontrolowany sposób pod fundamenty. Prowadzi to do zawilgocenia, a z czasem wręcz do zagrożenia statyki budowli.

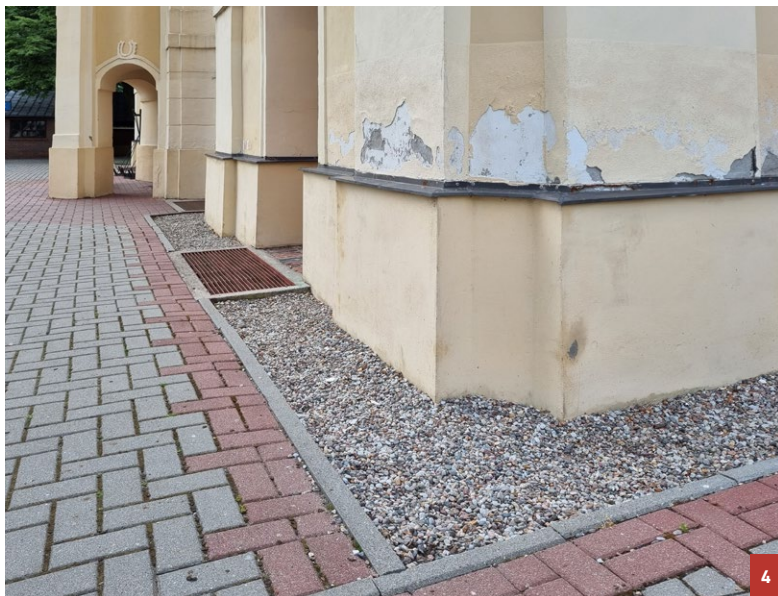
4

Cokół budowli w Rokitnie został ocieplony styropianem, a metalowe opierzenia – uszczelnione silikonem. Dziś uszczelnienia są popękane, w zasadzie całkiem zniszczone. Podczas deszczu woda spływa po ścianach wprost między styropian a zabytkowy mur. Na całym obwodzie kościoła widoczne są zniszczenia tynku nad styropianowym ociepleniem, czyli tam, gdzie woda może odparowywać. Fot. Bogumiła J. Rouba

The base of the building in Rokitno has been insulated with styrofoam and the metal base flashings have been sealed with silicone. At present, the seals are cracked and virtually destroyed. When it rains, water runs down the walls directly between the polystyrene and the historic wall. Damage to the plaster above the polystyrene insulation is visible around the entire perimeter of the church, i.e. where water can evaporate. Photo: Bogumiła J. Rouba

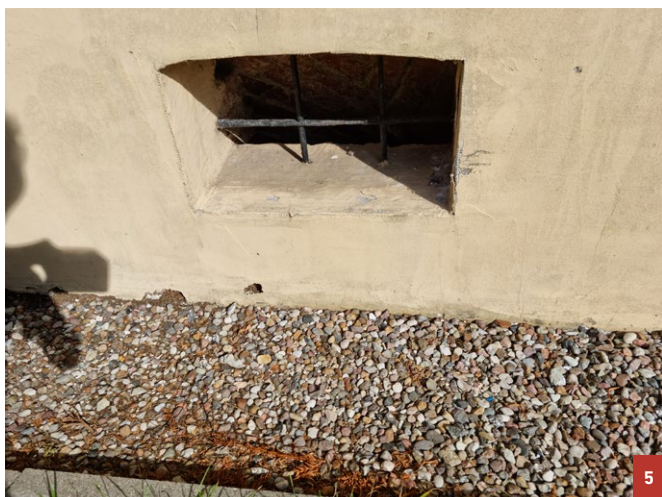
5

Okienko wentylacyjne krypty w sanktuarium w Rokitnie jest zlokalizowane w zachodniej ścianie nawy bocznej (kościół nie jest orientowany). Fot. Bogumiła J. Rouba

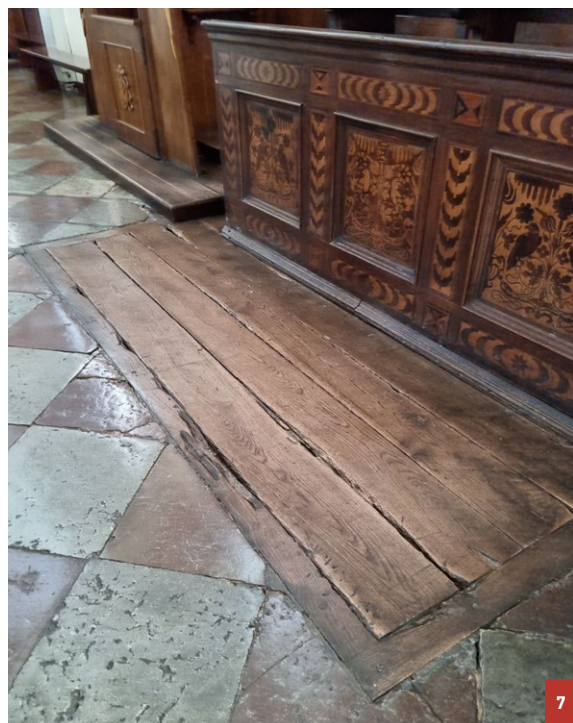
W nawie bocznej sanktuarium w Rokitnie od strony zachodniej znajduje się drewniana kłapa przykrywająca zejście do krypty. Fot. Bogumiła J. Rouba

In the side aisle of the sanctuary in Rokitno, on the west side, there is a wooden hatch covering the entrance to the crypt. Photo: Bogumiła J. Rouba

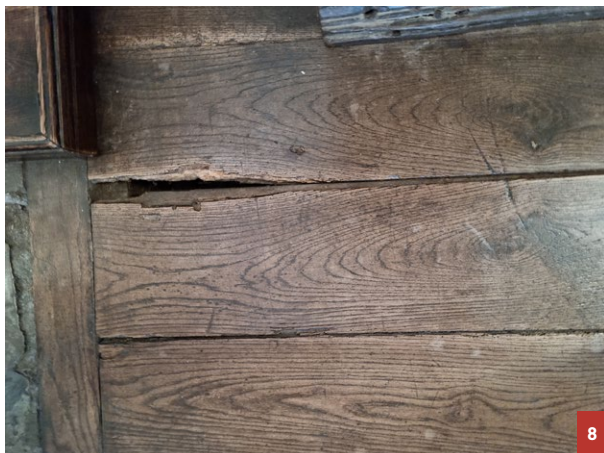
8

Przez nieszczelności między deskami wyczuwa się bardzo wyraźny ciąg powietrza płynącego z krypty do wnętrza kościoła. Fot. Bogumiła J. Rouba

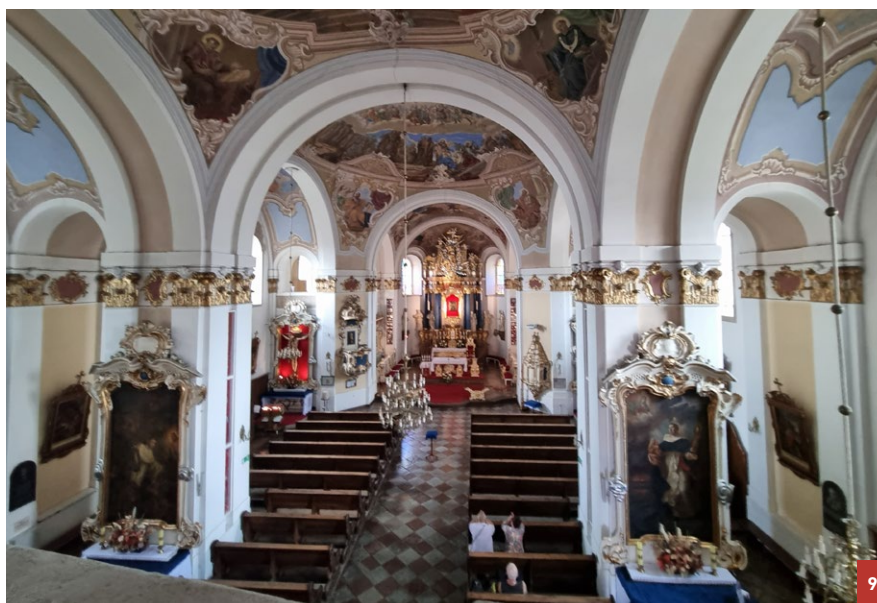
9

We wnętrzu kościoła w Rokitnie zachowała się pierwotna posadzka z kamienia szwedzkiego. Fot. Bogumiła J. Rouba

The original Swedish stone floor has been preserved inside the church in Rokitno. Photo: Bogumiła J. Rouba

jeśli mury są zawilgocone. Cała środkowa powierzchnia posadzki pełni funkcję stabilizatora klimatu w kościele podczas mrozów lub upałów.

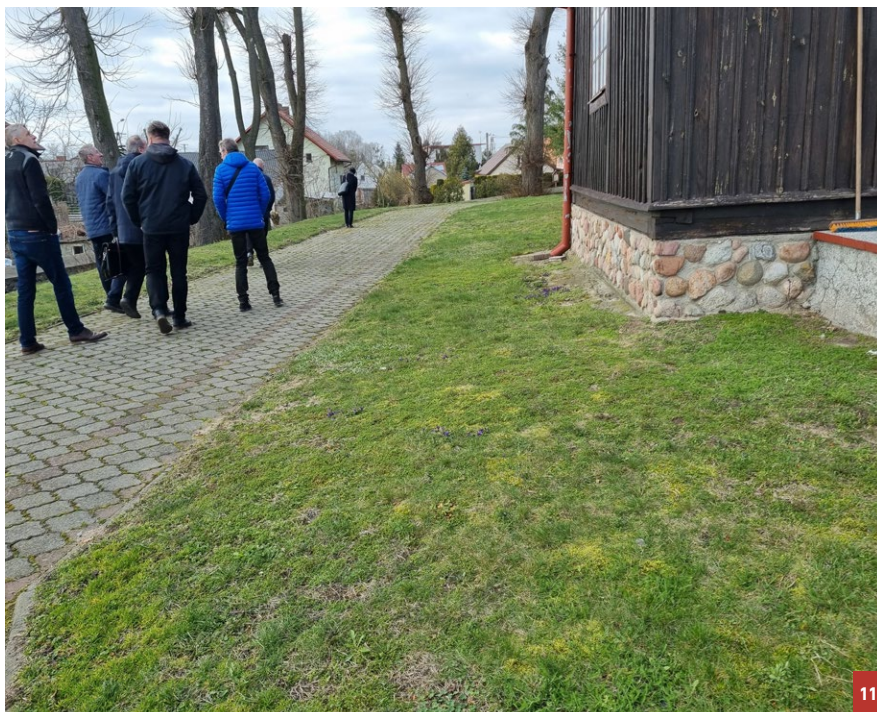
11

Kościół w Dulsku może służyć jako przykład skutecznego zabezpieczenia budowli przed wodą – ostry spadek terenu od ścian kościoła, dochodząca do samego cokołu trawa, która zabezpiecza przed wodą odpryskową, oraz obejście wtopione w grunt, nieutrudniające odpływania wody. Fot. Bogumiła J. Rouba

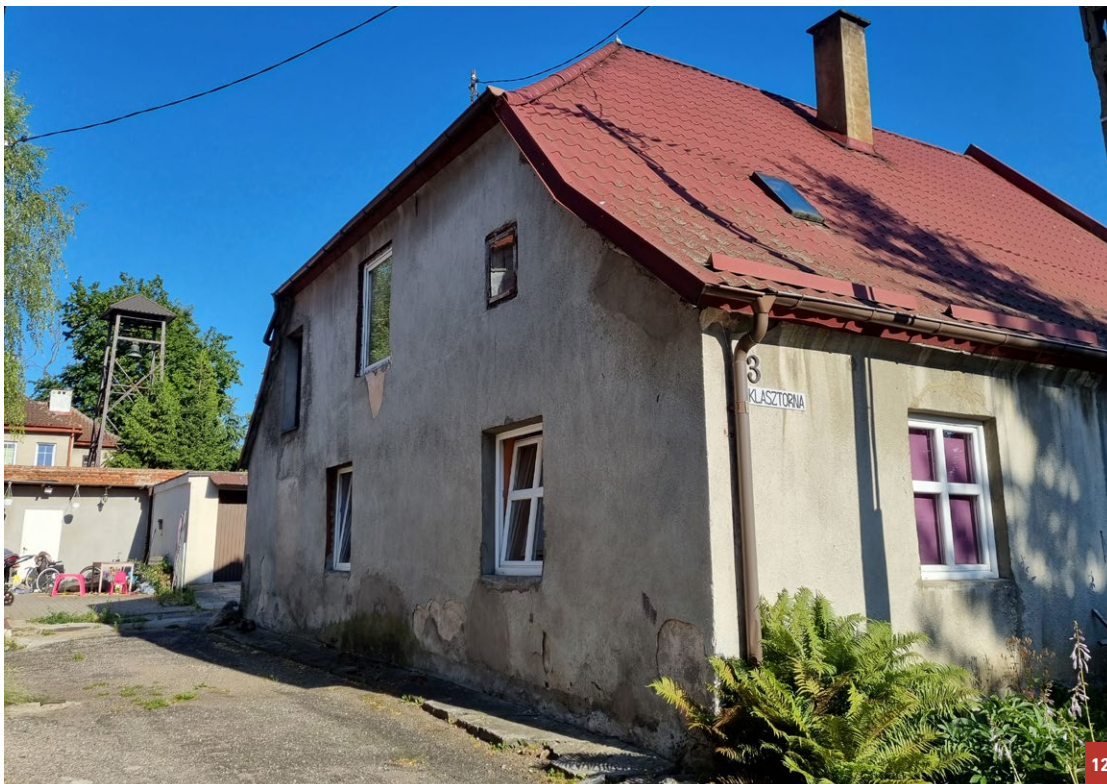
12

Przykład dachu przypustnicowego, do którego dodano współczesne orynnowanie. Zarówno płotki śniegowe, jak i sama rynna stanowią przeszkodę dla wody, która zamiast zostać daleko odrzucona, ulega rozbiciu, a pył wodny moczy ściany, o czym świadczą widoczne na tynku zacieki. Dolna część budynku jest zawilgocona na skutek wykonania betonowej nawierzchni dochodzącej do samej ściany. Fot. Bogumiła J. Rouba

Example of a bonnet roof with modern guttering added. Both the snow fences and the gutter itself prevent water from being thrown far away. This results in water breaking up and causing the walls to become wet, as evidenced by the water stains visible on the plaster. The lower part of the building is damp due to the concrete surface reaching the wall itself. Photo: Bogumiła J. Rouba

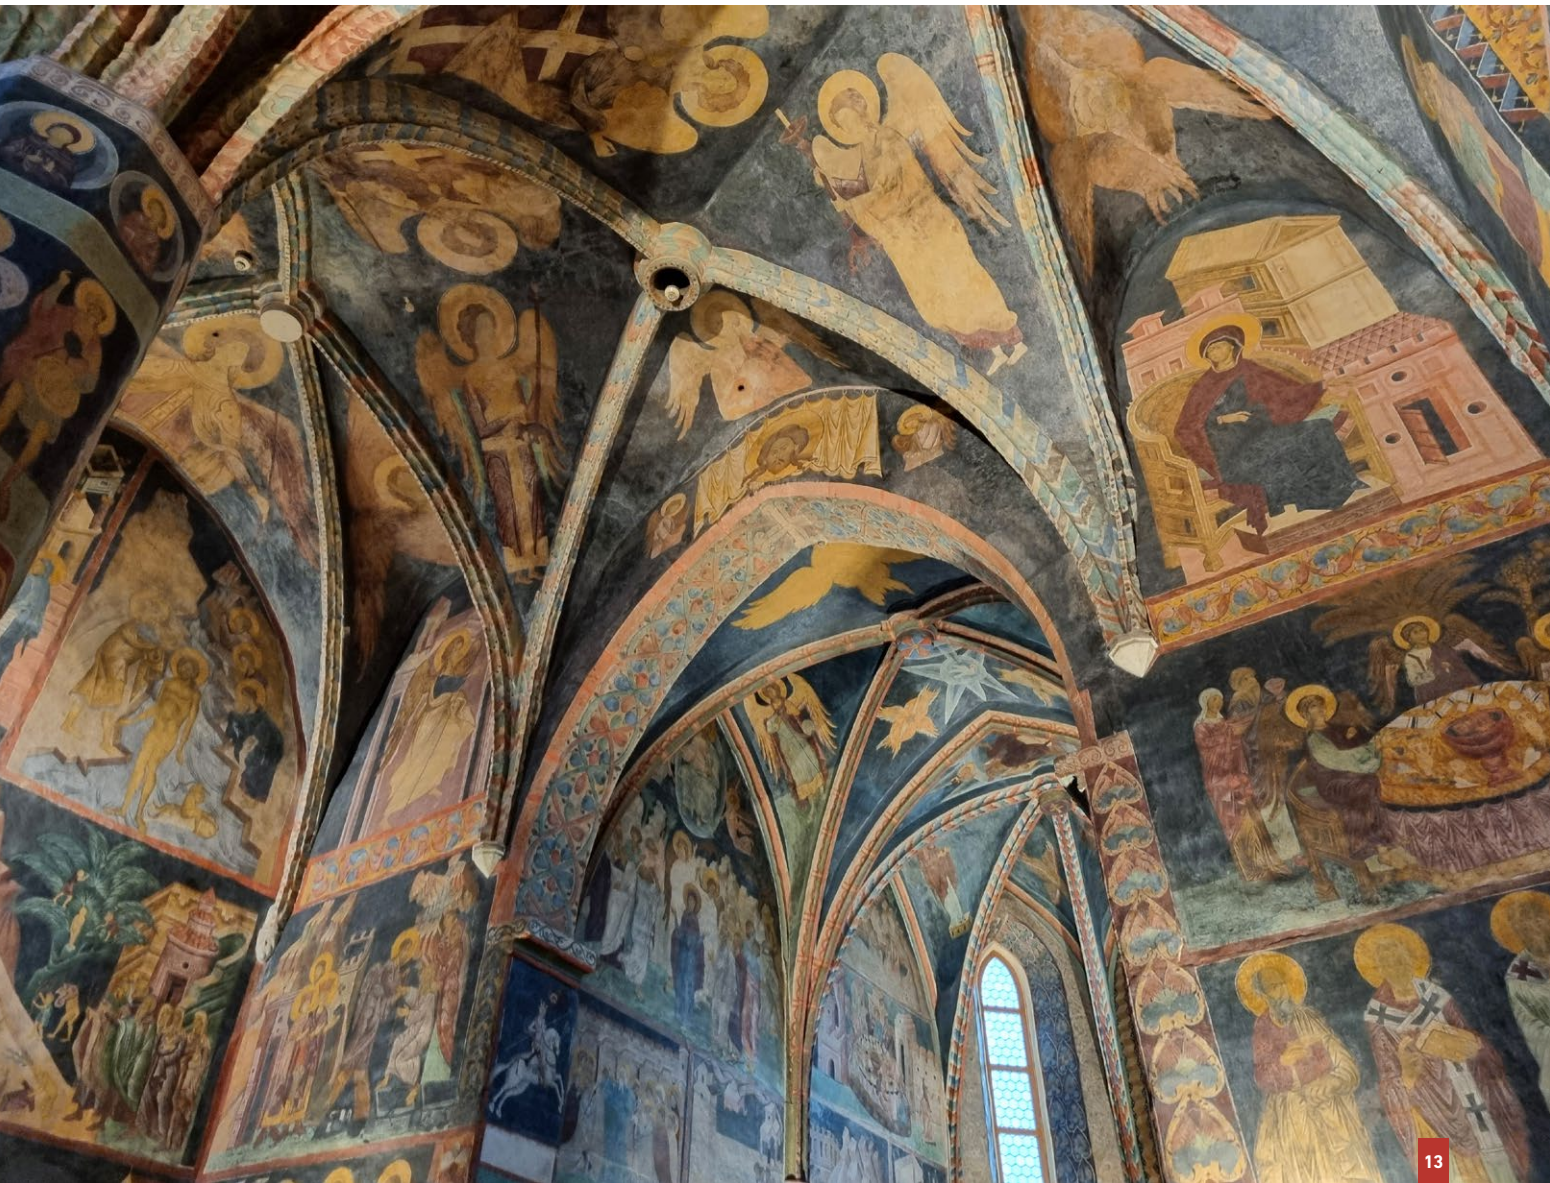
- 13 Niezwykłość wnętrza gotyckiej kaplicy zamkowej w Lublinie, pokrytego polichromiami ufundowanymi przez Władysława Jagiełłę, wykreowana została od podstaw, od założenia tynków o charakterystycznej, miękkiej fakturze. Fot. Bogumiła J. Rouba

The interior of the Gothic castle chapel in Lublin, covered with polychromes funded by Władysław Jagiełło, is unique and was created from scratch, starting with the application of plaster with a characteristic soft texture. Photo: Bogumiła J. Rouba

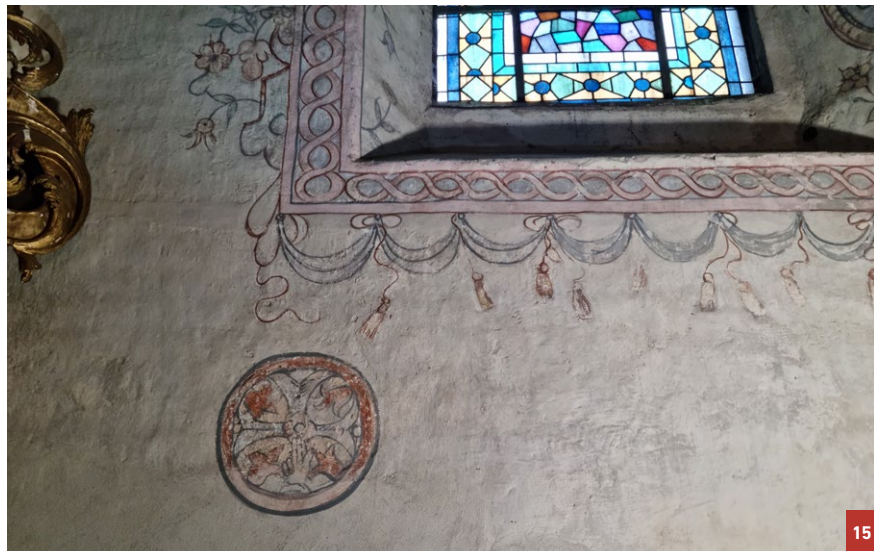
15

Wnętrze prezbiterium kościoła w Skępem z polichromiami po pracach konserwatorsko-restauratorskich. Usunięcie przemalowań z kolejnych trzech odnowień pozwoliło odzyskać pełnię wartości artystycznej delikatnych rokokowych malowideł Walentego Żebrowskiego, powstałych krótko przed 1755 rokiem. Fot. Waldemar Grzesik, Bogumiła J. Rouba

Interior of the presbytery of the church in Skępem with polychromes following conservation and restoration work. The removal of repainting from three successive renovations has allowed the delicate Rococo paintings by Walenty Żebrowski, executed shortly before 1755, to be restored to their full artistic value. Photo: Waldemar Grzesik, Bogumiła J. Rouba

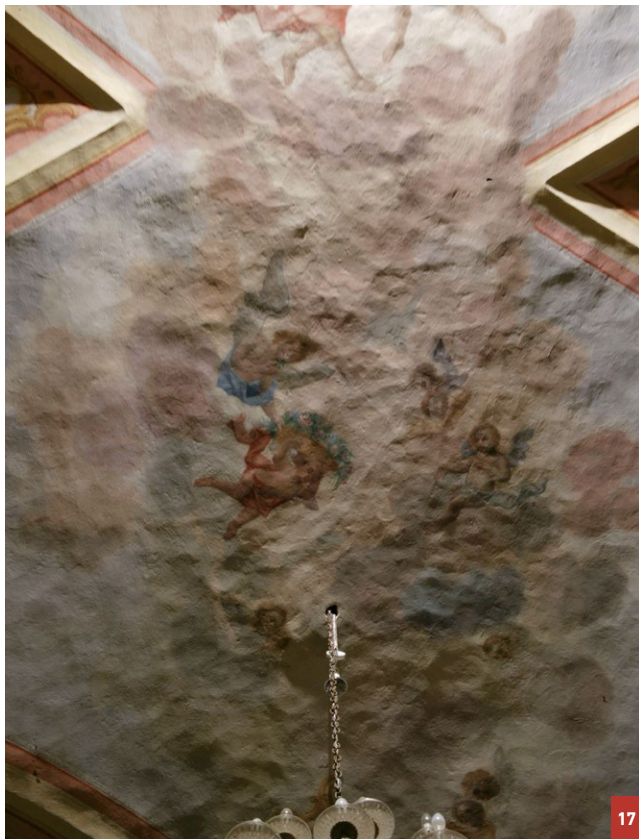
17

Pozornie gładkie tynki przy odpowiednim oświetleniu ujawniają całe bogactwo faktury. Jest to tym bardziej warte namysłu, że wewnątrz kościoła w Skępem po przebudowie w pierwszej połowie XVIII wieku nadano charakter wytwornej elegancji. Estetyczne wzorce tamtego czasu, nawiązujące do elegancji sali balowej, kojarzylibyśmy raczej z gładkością tynków, gdy tymczasem przemyślane operowanie fakturą pozwalało ówczesnym budowniczym i artystom bardzo świadomie kreować bogate zjawiska estetyczne. Fot. Waldemar Grzesik, Bogumiła J. Rouba

Under appropriate lighting, the seemingly smooth plaster reveals its full texture. This is particularly impressive given that the interior of the church in Skępem was given a refined elegance after its reconstruction in the first half of the 18th century. The aesthetic standards of the time, reminiscent of the elegance of a ballroom, would be more likely to be associated with smooth plaster, whereas the thoughtful use of texture allowed the builders and artists of the time to consciously create rich aesthetic effects. Photo: Waldemar Grzesik, Bogumiła J. Rouba

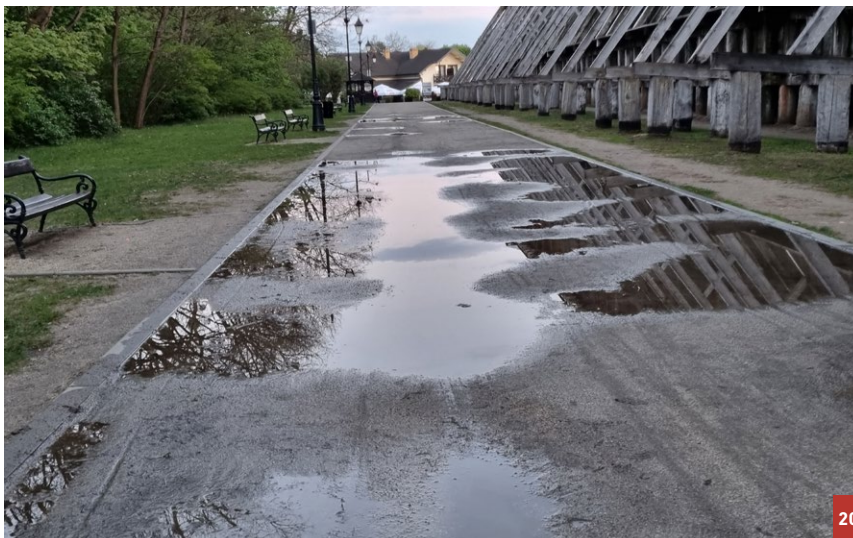
20

Pierwszą tężnię solankową w Ciechocinku zaczęto budować w 1824 roku. Przez 200 lat każdą z trzech tężni obiegały żwirowe alejki spacerowe, proste, zwyczajne, dobrze służące kuracjom i niesprawiające szczególnych problemów w utrzymaniu. Podczas niedawnego remontu unowocześniono alejki, obramiając je krawężnikami. Dziś po każdym deszczu nawierzchnie stają się rozmiękłe i grząskie, a konieczność ich naprawiania będzie nieustająco generować koszty. Tak właśnie sami potrafimy uczynić nasze zabytki drogimi w utrzymaniu. Fot. Bogumiła J. Rouba
