## Zachodni ciąg zabudowy przedzamcza zamku w Malborku w średniowieczu. Układ przestrzenny i technika budowy w świetle badań i nadzorów archeologicznych z lat 2021–2023

The western tract of buildings in the outer ward (Low Castle) at Malbork Castle in the Middle Ages. Spatial layout and construction techniques in the light of archaeological research and supervision in the years 2021–2023

Bogusz Wasik, *Zachodni ciąg zabudowy przedzamcza zamku w Malborku w średniowieczu. Układ przestrzenny i technika budowy w świetle badań i nadzorów archeologicznych z lat 2021–2023*, „Ochrona Zabytków” 2025, nr 1, s. 155–185.

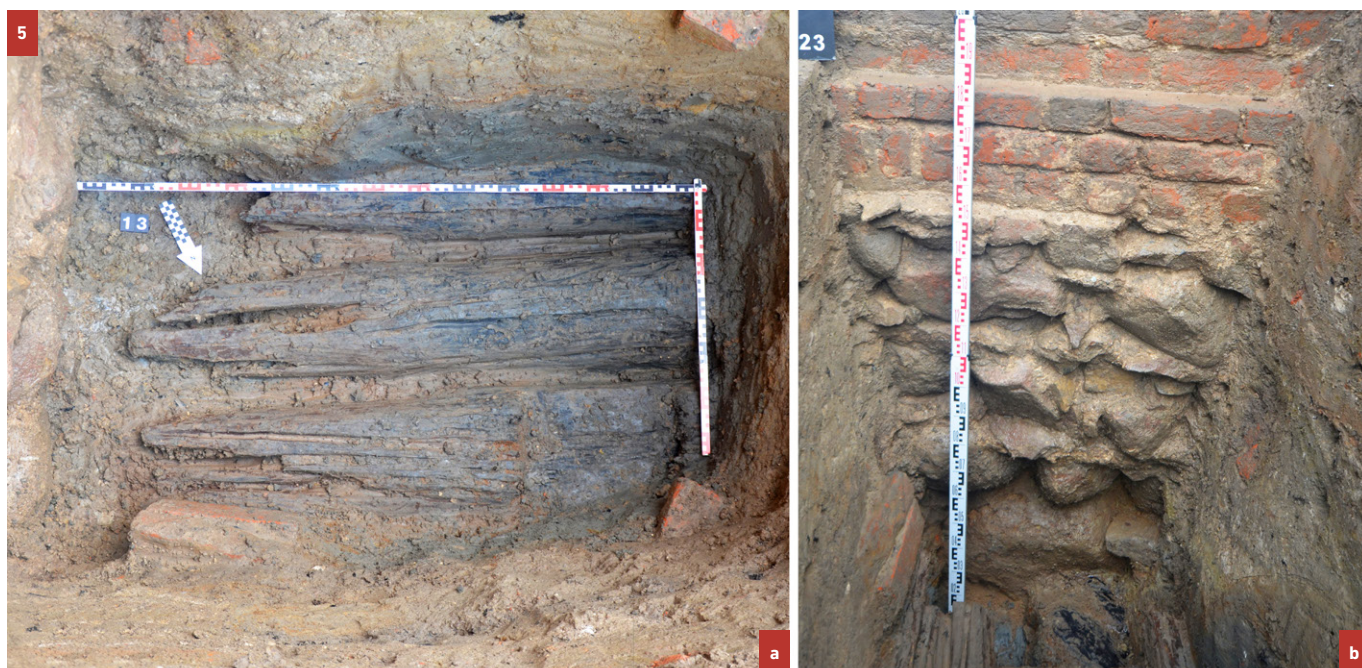
**5** Wykop nr 2. Nawierzchnia drewnianego nabrzeża przecięta (po lewej) przez wykop fundamentowy muru obronnego (a) i fundament zachodniego muru obronnego przedzamcza – widok od zachodu (b). Fot. Bogusz Wasik

Trial pit no. 2. The surface of the wooden quay cut (on the left) by the excavation of the foundations for the defensive wall (a) and the foundations of the western part of the Low Castle's defensive wall – view from the west (b). Photo: Bogusz Wasik

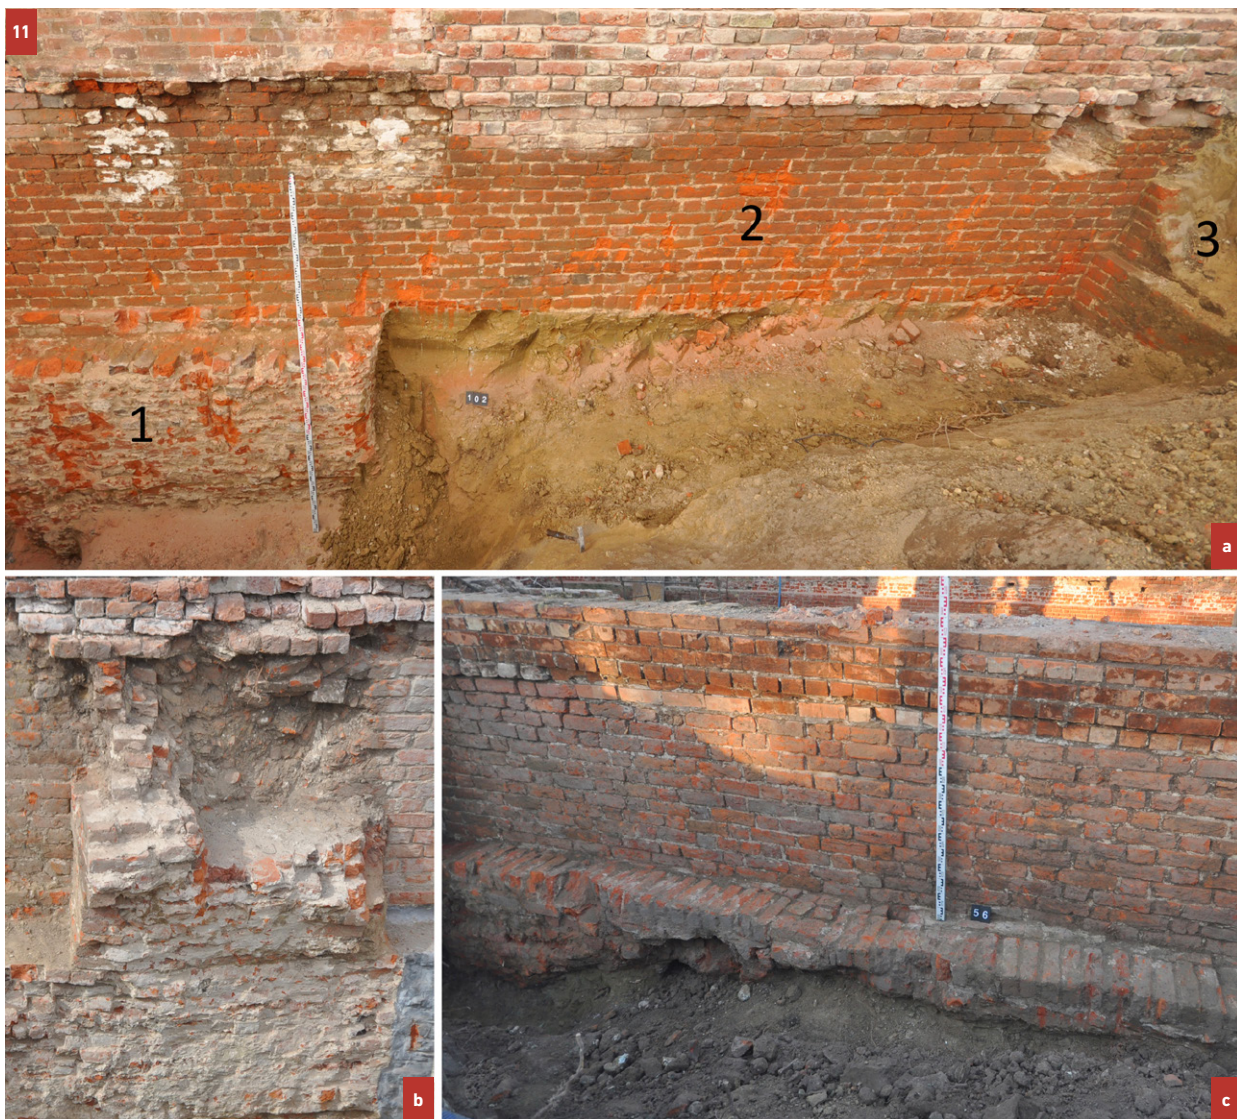
11 Wybrane odcinki fundamentów ścian wschodnich zabudowań ciągu (widok od wschodu) odsłonięte podczas nadzoru archeologicznego w latach 2021–2022: a – północna część fundamentu budynku I.6 z częścią podpiwniczoną (1) i niepodpiwniczoną (2) oraz fundamentem północnego muru ogrodzenia podwórza (3); b – pozostałość kosza okna piwnicy; c – fundament budynku I.4. Fot. Bogusz Wasik

Selected sections of the foundations of the walls of the eastern row of buildings (view from the east) uncovered during the archaeological survey in 2021–2022: a – northern part of the foundations of building I.6 with cellars (1) and the part without cellars (2) and the foundation of the northern wall of the courtyard wall (3); b – remnant of the cellar window well; c – foundations of building I.4. Photo: Bogusz Wasik

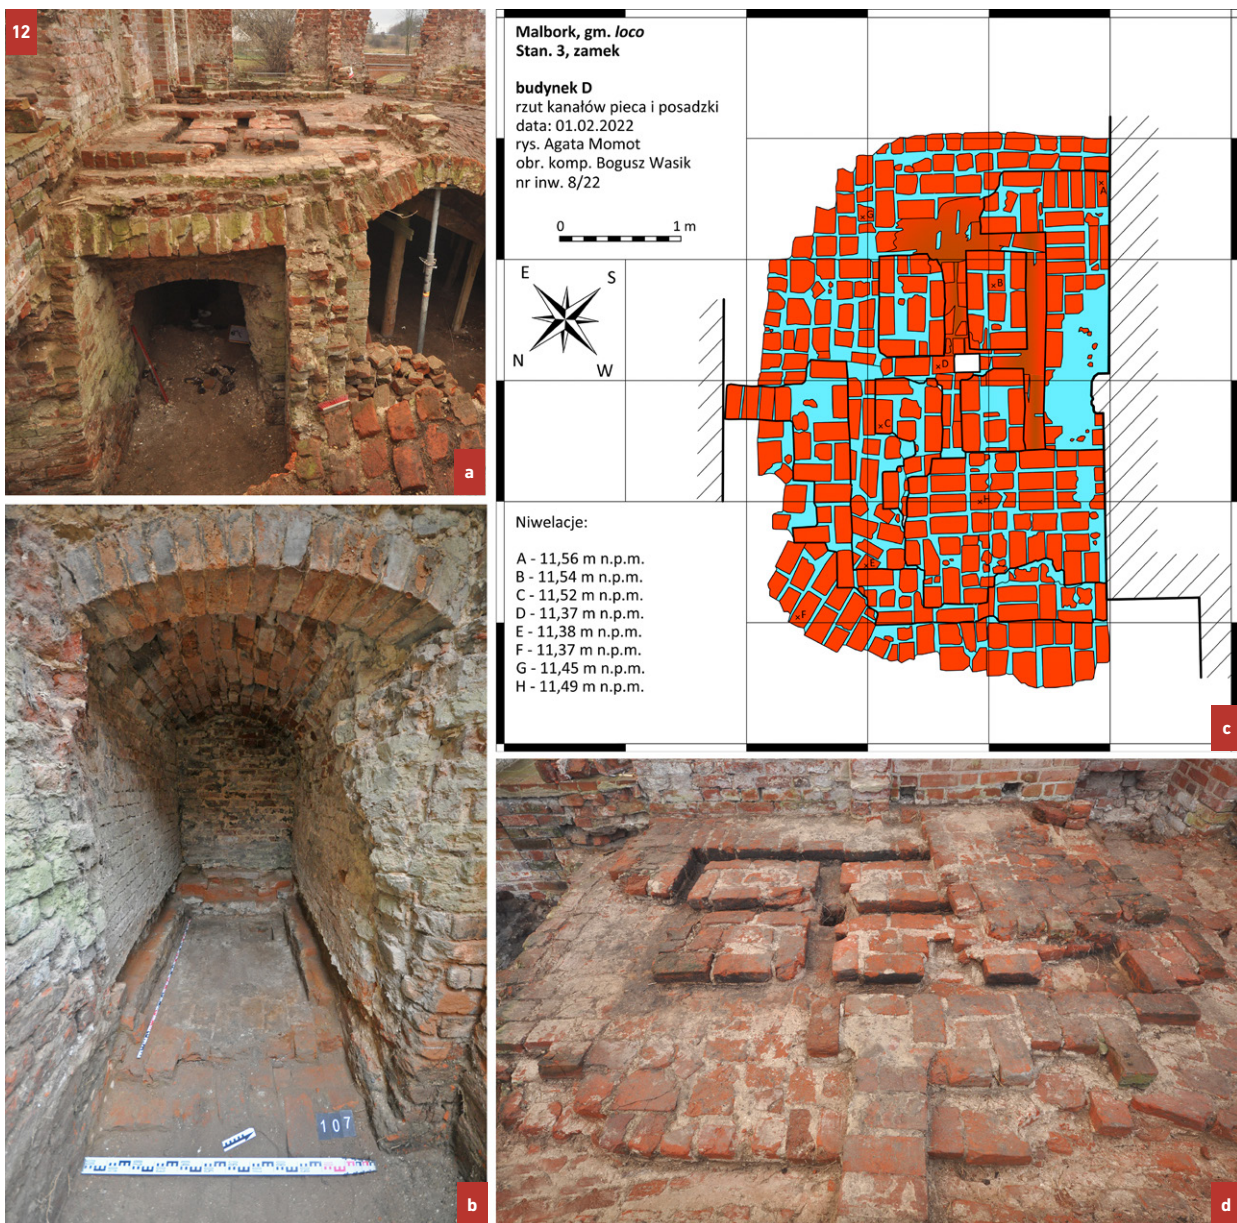
**12** Piec w południowej części budynku I.6 (stan w 2022 roku): a – widok ogólny od wschodu na komorę i kanały podszkockie na parterze przed odbudową sklepienia piwnicy, b – wnętrze komory (widok od wschodu); c – rzut poziomy kanałów podszkockich z fragmentem ceglanej posadzki; d – widok od północy na kanały i fragment zachowanej posadzki. Fot. B. Wasik (a, b, d), Rys. Agata Momot, oprac. Bogusz Wasik (c)

Furnace in the southern part of building I.6 (state in 2022): a – general view from the east of the furnace chamber and the underfloor ducts on the ground floor before the reconstruction of the basement vault, b – interior of the chamber (view from the east); c – floor plan of the underfloor ducts with a fragment of the brick floor; d – view from the north of the ducts and a fragment of the preserved floor. Photo: Bogusz Wasik (a, b, d), Drawing: Agata Momot, ed. Bogusz Wasik (c)

Przy południowej ścianie piwnicy znajduje się prostokątne pomieszczenie o wymiarach zewnętrznych  $2,47 \times 3,9$  m i wewnętrznych  $1,4 \times 2,36$  m (il. 10). Ustalono, że jest to komora pieca (il. 12). Jej lica od poziomu około 0,5 do 1,4 m powyżej posadzki komory (około 8,27 m n.p.m.) zostały całkowicie wymienione na nowe, z małej cegły nowożytniej. U dołu komora miała pierwotnie odsadzki: w krótszym boku (od zachodu) o szerokości około 25 cm, a przy dłuższych – około 15 cm. Od południa nowe lico dostawiono do starego muru, co zwęziło komorę i pierwotną odsadzkę. Dostawione lico zamurowało też dwa kanały służące do odprowadzania dymu, znajdujące się u nasady sklepienia kolebkowego. Łączyły się one najpewniej z kanałem kominowym, który był widoczny wyżej, w ścianie południowo-zachodniej budynku I.6. Kolejny otwór znajdował się w centralnej części sklepienia i prowadził do kanałów pod posadzką parteru.

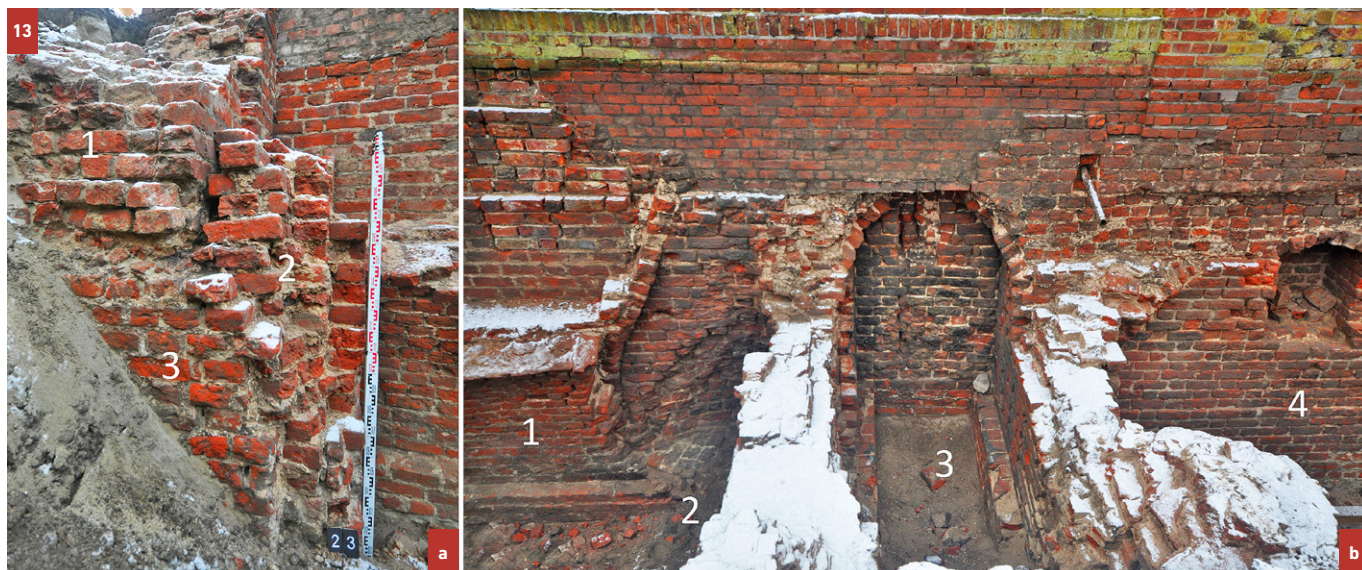
**13** Pozostałości piwnic budynku I.7 (widok od północy, stan w 2021 roku). Fot. Bogusz Wasik  
 a) Ściana wschodnia w świetle szyi piwnicznej: 1 – pierwotny fundament (wraz ze stopą na warstwie gruzu ceglanego z piaskiem) budynku przed podpiwniczeniem; 2 – dostawiona, głębiej posadowiona wschodnia ściana piwnicy z oporem sklepienia; 3 – głębiej posadowiona od pierwotnego fundamentu i dostawiona południowa ściana szyi piwnicznej  
 b) Widok ogólny na centralną część piwnic: 1 – dostawiony do szczytu budynku I.6 opór sklepienia piwnicy wschodniej; 2 – wkuty w starsze mury kominek; 3 – piec z wcześniejszego etapu; 4 – piwnica zachodnia

Remains of the cellars of building I.7 (view from the north, state in 2021). Photo: Bogusz Wasik  
 a) East wall in the interior of the stairway to the cellar: 1 – original foundations (including a pad footing on a layer of brick rubble with sand) of the building before cellars were added; 2 – added, more deeply sunk eastern wall of the cellar with support for vault; 3 – added south wall of the cellar entrance located deeper than the original foundation. b) General view of the central part of the cellars: 1 – support for vault in the eastern cellar added to the gable wall of building I.6; 2 – fireplace cut out from the older walls; 3 – stove from an earlier stage; 4 – western cellar

Omawiany obiekt wyposażono w piec usytuowany w osi (prostopadle) ściany szczytowej budynku I.6 (il. 13b). W związku z pierwotnym brakiem podpiwniczenia musiał być całkowicie zagłębiony w ziemi i miał dwa poziomy komór. Ponieważ komora pieca zagłębiona była w lico ściany północnej budynku I.6 i w murze tym znajdował się wlot kanału dymnego, piec musiał być od początku przewidziany. Przez odkrywców został wstępnie zinterpretowany jako piec do pieczenia chleba<sup>40</sup>.
