# Charakterystyka i przejawy zniszczeń kamieni budowlanych i dekoracyjnych zastosowanych w kościele pw. Świętego Krzyża w Krakowie

**Beata Rusek**

**Anna Smoleńska**

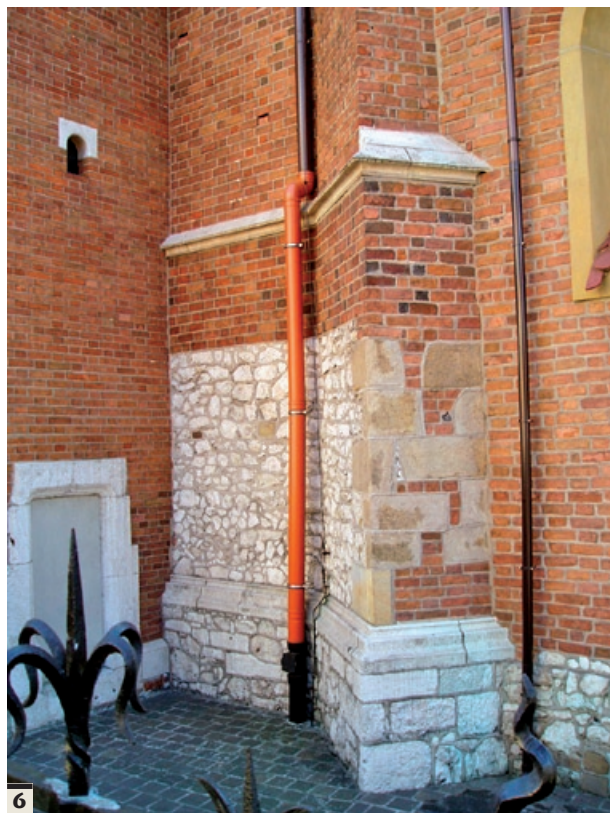
6

i wykonana jest z drobnodetrytycznego wapienia jurajskiego z krzemieniami (il. 6). Poza wzmacnianiem budowli stanowi również element dekoracyjny poprzez wysunięcie kamienia przed płaszczyznę murów.

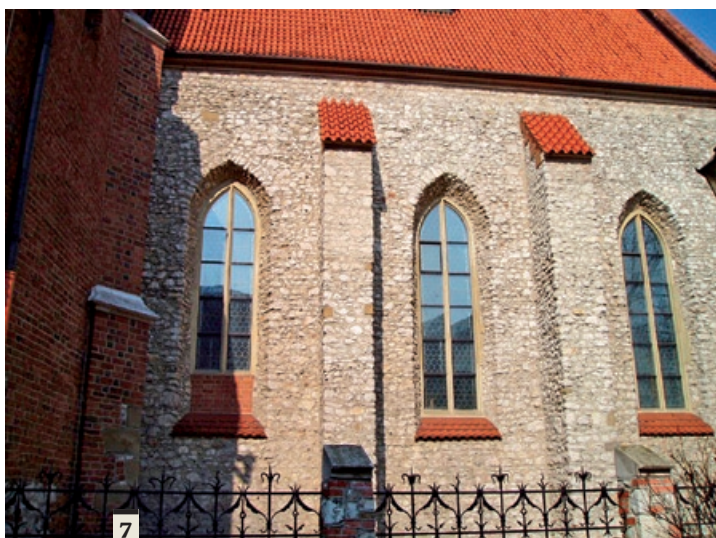
7

muru” (il. 7). Przypory ze ściany przy wejściu do świątyni oraz przy północnej ścianie nawy wykonane są głównie z czerwonej cegły. Ich krawędzie obłożono średnioziarnistym piaskowcem karpackim o barwie żółtej oraz zbitej i bezładnej strukturze, który występuje w formie pojedynczych bloków prostopadłościanowych o różnych wymiarach (il. 8). Piaskowiec pochodzi zapewne z warstw istebniańskich występujących w okolicach Dobczyc<sup>10</sup>.
