# Drewniany kościół pw. Świętych Apostołów Szymona i Judy Tadeusza w Kosieczynie – badania i prace konserwatorskie jednej z najstarszych drewnianych świątyń w Polsce

**Barbara Bielinis-Kopeć**

Wojewódzki Urząd Ochrony Zabytków w Zielonej Górze

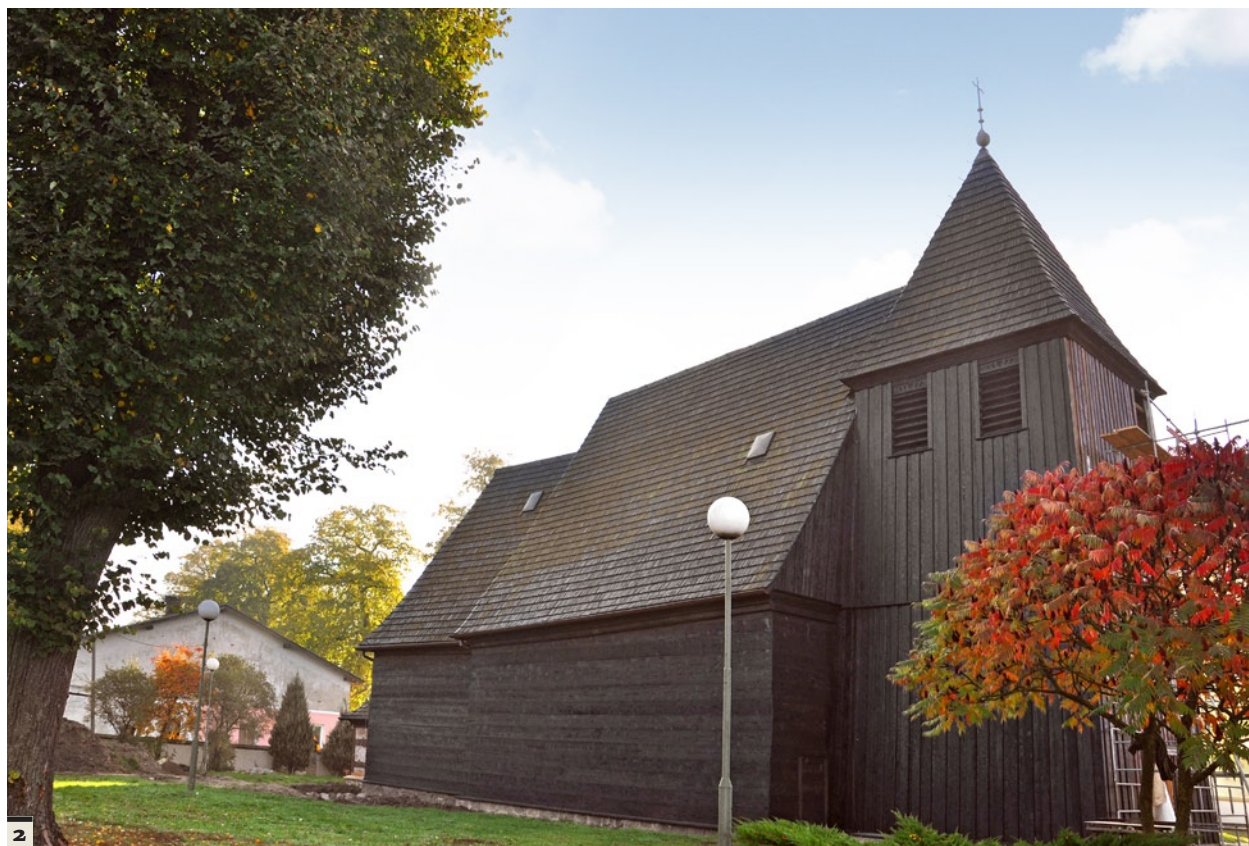
**2.** Kościół w Kosieczynie, widok od strony północno-zachodniej. Fot. B. Bielinis-Kopeć

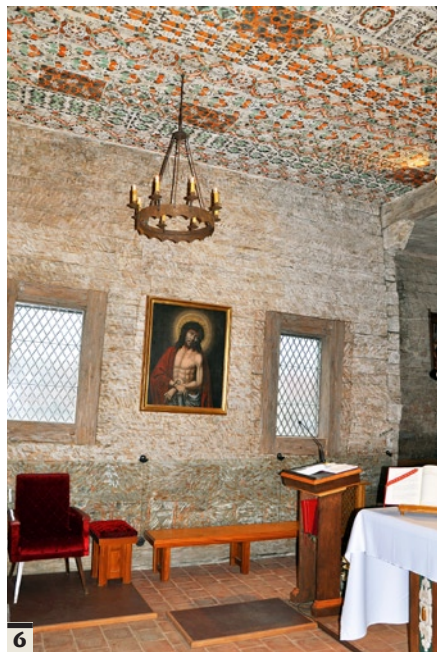
6

Wnętrze kościoła doświetlają niewielkie prostokątne okna, rozmieszczone od strony południowej – po dwa w prezbiterium (il. 6) i nawie. W ścianie północnej prezbiterium uczyniono dawne wejście do nieistniejącej już zakrystii (il. 7). Po zachodniej stronie nawy znajduje się chór muzyczny, wsparty na trzech asymetrycznie rozmieszczonych słupach. Całość wyłożona jest posadzką ceramiczną o ceglastej barwie. W części wschodniej nawy znajduje się wejście do krypty. Otwór wejściowy zabezpiecza pokrywa z desek zamontowana w poziomie posadzki (il. 4). Wnętrze zakrystii zdobi czarno-biała cementowa posadzka z początku XX wieku, przeniesiona tu z prezbiterium kościoła (il. 8).

**6.** Okna w południowej ścianie prezbiterium, widok od wnętrza. Fot. B. Bielinis-Kopeć

nich miejscach, zaślepiając otwory wtórne. Nowe okna wykonano ze szklanych gomółek, przycinanych do czworoboku i układanych w romby. Całość ujęto w drewniane oboknia (il. 31). Zastosowano wzór szklenia, który występował na ziemiach polskich od średniowiecza aż do XVII wieku. Prace te miały na celu „dostosowanie wyglądu świątyni do jej faktycznej rangi na mapie drewnianej architektury sakralnej”, co uzasadnia datowanie jej konstrukcji na 1389 rok. Zdecydowano się tym samym na „usunięcie nawarstwień nie mających ani historycznej, ani liturgicznej, ani estetycznej wartości i wydobyć wartości historycznych kościoła poprzez odsłonięcie konstrukcji wieńcowej prezbiterium i uporządkowanie estetyki wnętrza”<sup>44</sup>. Przywrócenie pierwotnych otworów okiennych nie pociągnęło za sobą zmian konstrukcyjnych, gdyż były
