# Rewitalizacja nadszybia szybu „Górsko” w kopalni soli „Wieliczka”

## Stan istniejący budynku

### Revitalisation of the shaft top of mineshaft “Górsko” in “Wieliczka” salt mine

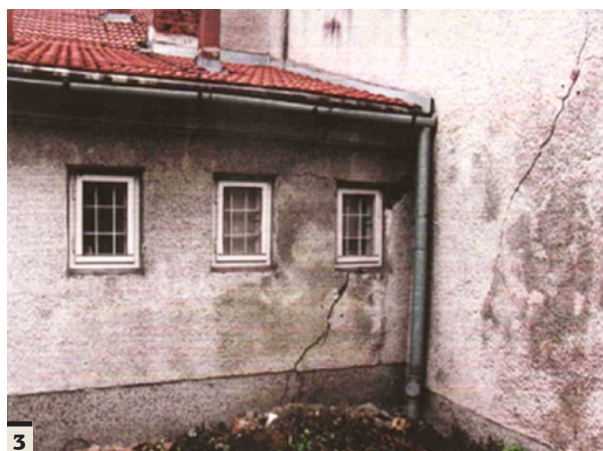
**3.** Liczne spękania ścian i tynku budynku nadszybia szybu „Górsko”. Za: B. Kokot, M. Winiarski, *Inwentaryzacja techniczna, miernicza i budowlana szybu „Górsko”*, Wrocław 2010

**3.** Various cracks in walls and plaster on the top shaft building of “Górsko” mineshaft. Acc. to: B. Kokot, M. Winiarski, *Inwentaryzacja techniczna, miernicza i budowlana szybu „Górsko” (Technical, Surveying and Structural Inventory of the “Górsko” Mineshaft)*, Wrocław 2010

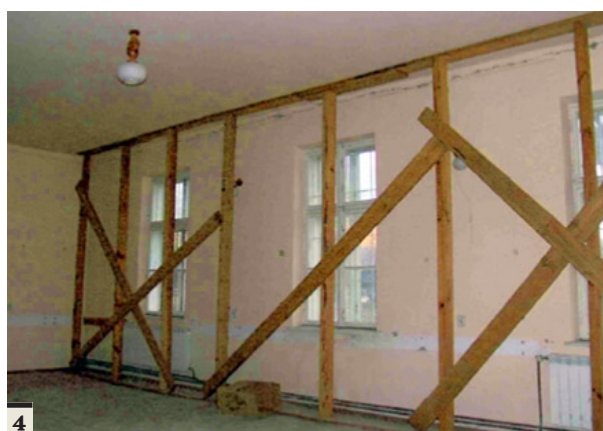
Fundamenty murowane, ceglane, są w złym stanie technicznym. Liczne spękania ścian nośnych wskazują na możliwość uszkodzenia fundamentów na skutek ich podmycia i osiadania gruntu wokół szybu. Ściany nośne są popękane w poziomie i w pionie, a także zawilgocone wskutek zalania przyziemia budynku oraz na skutek przedostania się do wnętrza wód opadowych przez nieszczelności w poszyciu dachu. Z uwagi na stan techniczny ściany są tymczasowo podparte w miejscach uszkodzenia drewnianymi szalunkami. Na poddaszu wykonano ściągi stalowe. Ściany wymagają napraw murarskich, natomiast stropy w wielu miejscach zostały zawilgocone wskutek zalewania wodą opadową i powinny zostać wymienione.

**4.** Widoczne spękania ścian i tynku oraz duże rozwarcie na połączeniu ścian i stropu. Za: B. Kokot, M. Winiarski, *Inwentaryzacja techniczna, miernicza i budowlana szybu „Górsko”*, Wrocław 2010

**4.** Visible cracks in walls and plaster, and extensive break along wall/ceiling joint. Acc. to: B. Kokot, M. Winiarski, *Inwentaryzacja techniczna, miernicza i budowlana szybu „Górsko” (Technical, Surveying and Structural Inventory of the “Górsko” Mineshaft)*, Wrocław 2010
