Maria Lubryczyńska

**DREWNIANY KOŚCIÓŁ PW. ŚW. STANISŁAWA BISKUPA
W BOGUSZYCACH K. RAWY MAZOWIECKIEJ. ZAKOŃCZENIE
PRAC KONSERWATORSKICH I RESTAURATORSKICH
PRZY POLICHROMOWANYCH STROPACH**

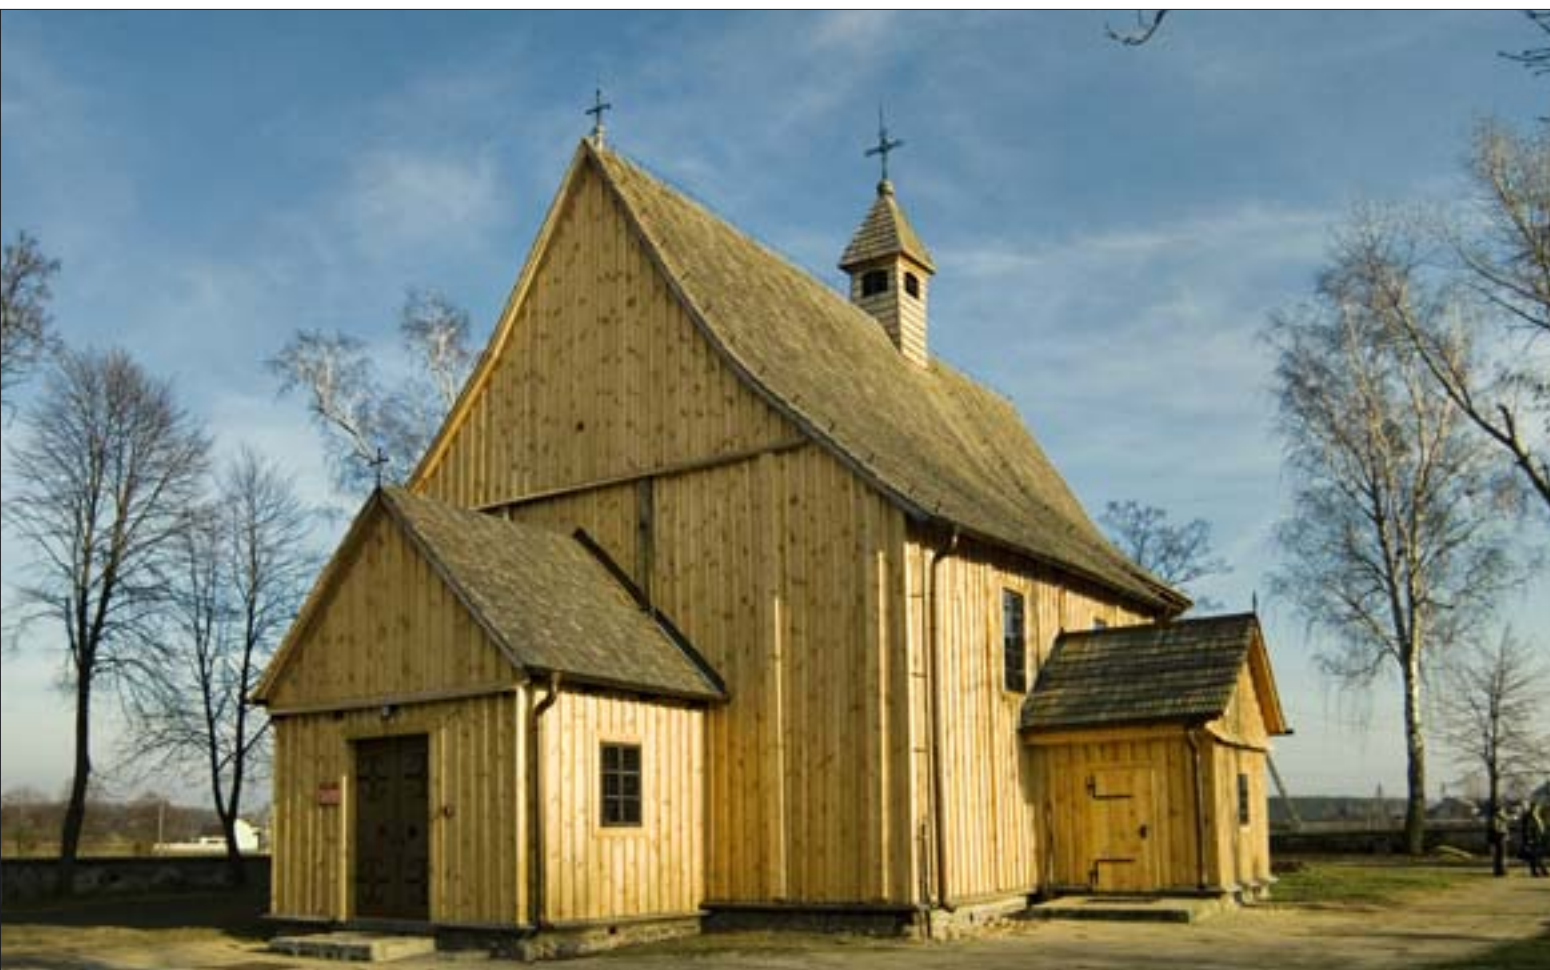
1. Kościół pw. św. Stanisława biskupa w Boguszycach, widok od strony południowo-zachodniej. Stan po konserwacji. Fot. R. Stasiuk.
1. Church of St. Stanisław the Bishop in Boguszyce, view from the south-west. State after conservation. Photo: R. Stasiuk.

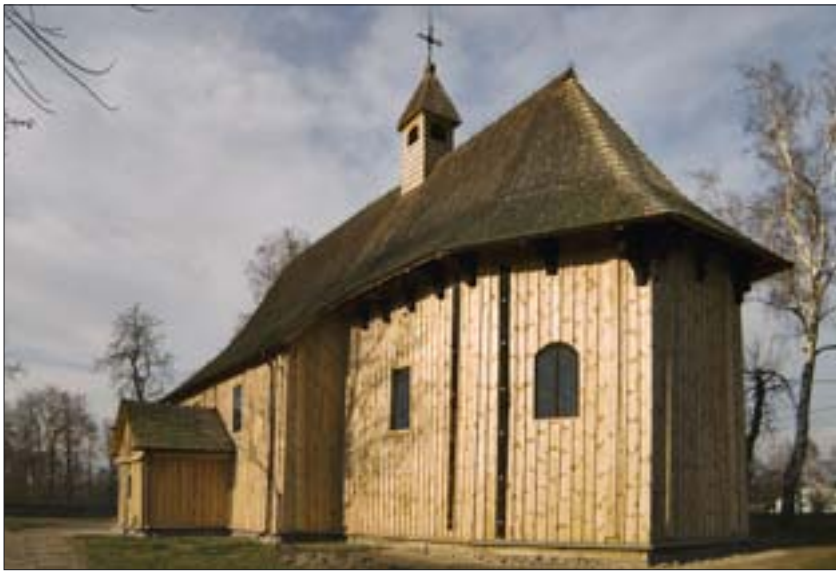
2. Kościół pw. św. Stanisława biskupa w Boguszycach, widok od strony południowo-wschodniej. Stan po konserwacji. Fot. R. Stasiuk.
2. Church of St. Stanislaw the Bishop in Boguszyce, view from the south-east. State after conservation. Photo: R. Stasiuk.

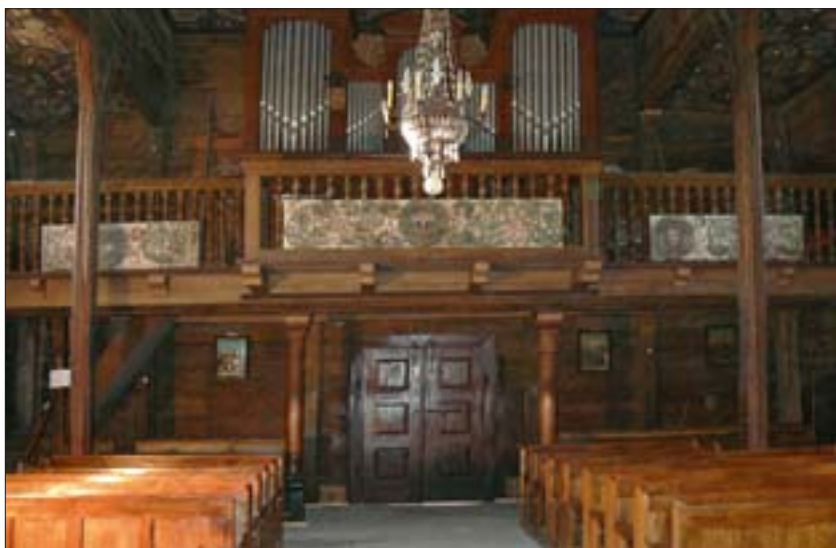
3. Wnętrze kościoła, widok na prezbiterium. Poniżej desek osłaniających ściąg metalowy widoczna belka tęczowa umieszczona w pierwotnym miejscu w 1999 r. Fot. R. Stasiuk.
3. Church interior, view of the presbytery. Below the boards protecting the metal roof beam – a visible rood beam installed in its original place in 1999. Photo: R. Stasiuk.

Obecnie istotny problem estetyczny we wnętrzu kościoła stanowią dwie belki tęczowe, dolna

odtworzona w pierwotnym miejscu w 1999 r., zasłaniająca częściowo ołtarz główny i górna składająca się z desek osłaniających ściąg metalowy⁵. Z uwagi na skąpe zasoby materiałów źródłowych niemożliwe jest ustalenie, kiedy została wycięta pierwotna belka tęczowa. Mogło to mieć miejsce nawet wkrótce po postawieniu kościoła. Jednym z powodów jej usunięcia mógł być fakt, że zasłaniała księży podczas wygłaszania kazań z ambony, umieszczonej wówczas 45 cm niżej niż obecna.

W tej sytuacji pilnym zadaniem jest podjęcie kompetentnych i przemyślanych rozstrzygnięć dotyczących przywrócenia rozwiązania sprzed konserwacji i zastąpienie nowej belki tęczowej ściągiem metalowym, co jest niezbędne ze względów konstrukcyjnych, lub demontaż desek osłaniających stary ściągi i umieszczenie krucyfiks w pierwotnym miejscu.

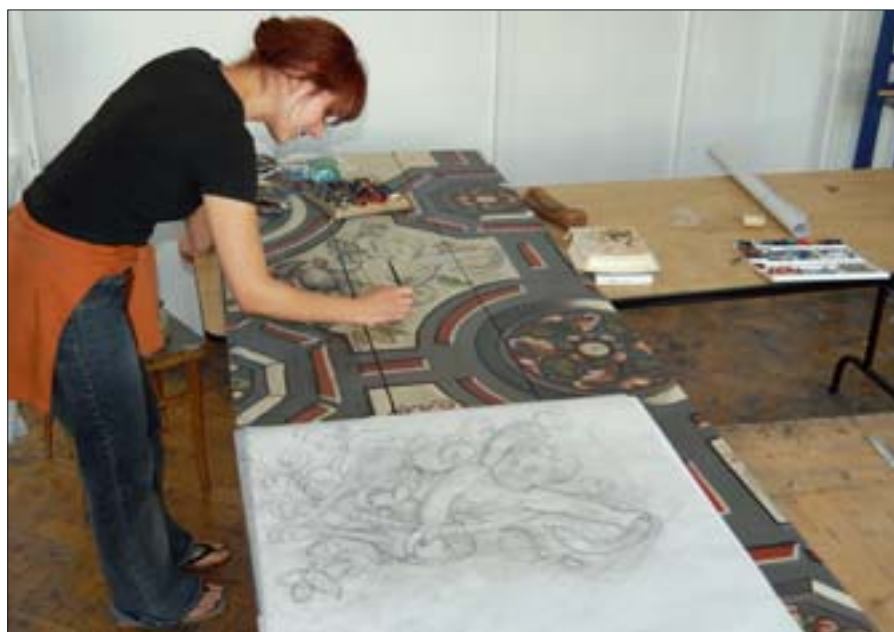
10. Artysta-konserwator Małgorzata Ujma przy pracy nad rekonstrukcją brakującego fragmentu przedstawienia. Fot. R. Stasiuk.

10. Małgorzata Ujma, artist-conservator, reconstructing a missing fragment of the depiction. Photo: R. Stasiuk.

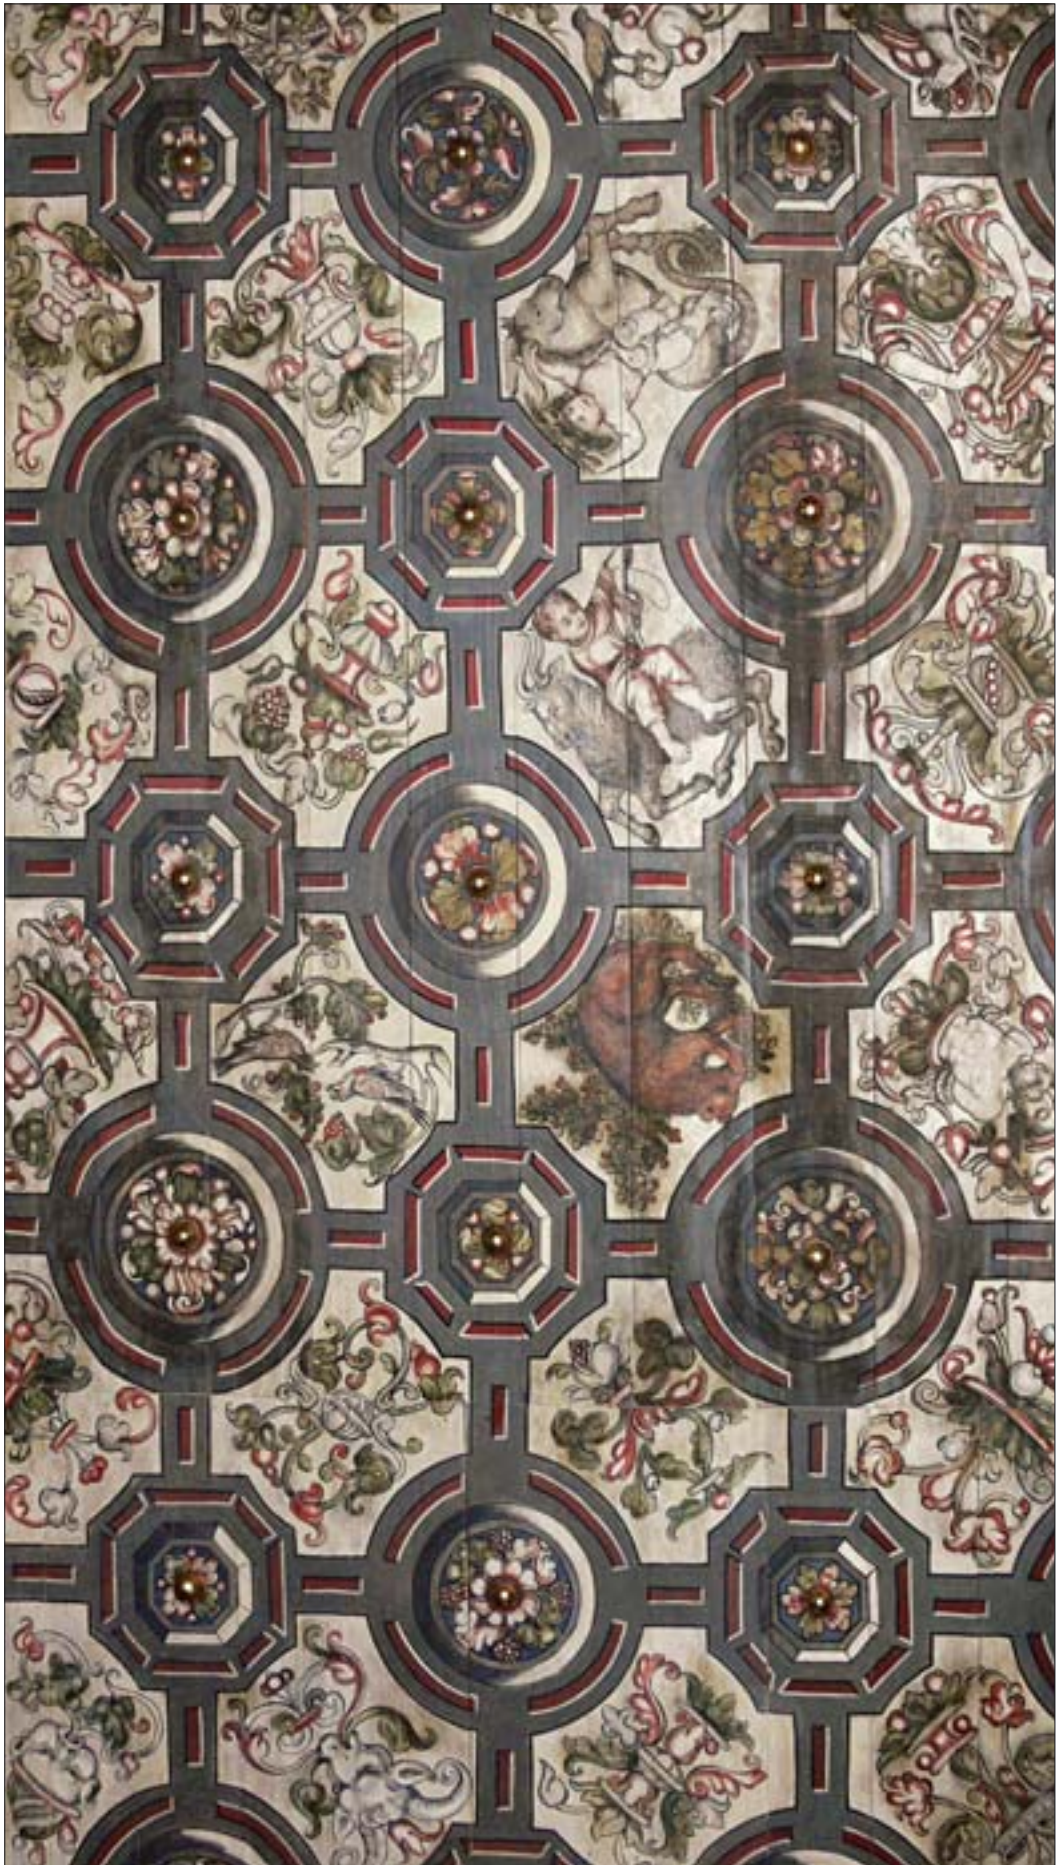
12. Fragmenty stropu nawy głównej. Stan po konserwacji. Fot. autorka.

12. Fragments of the main nave ceiling. State after conservation. Photo: author.

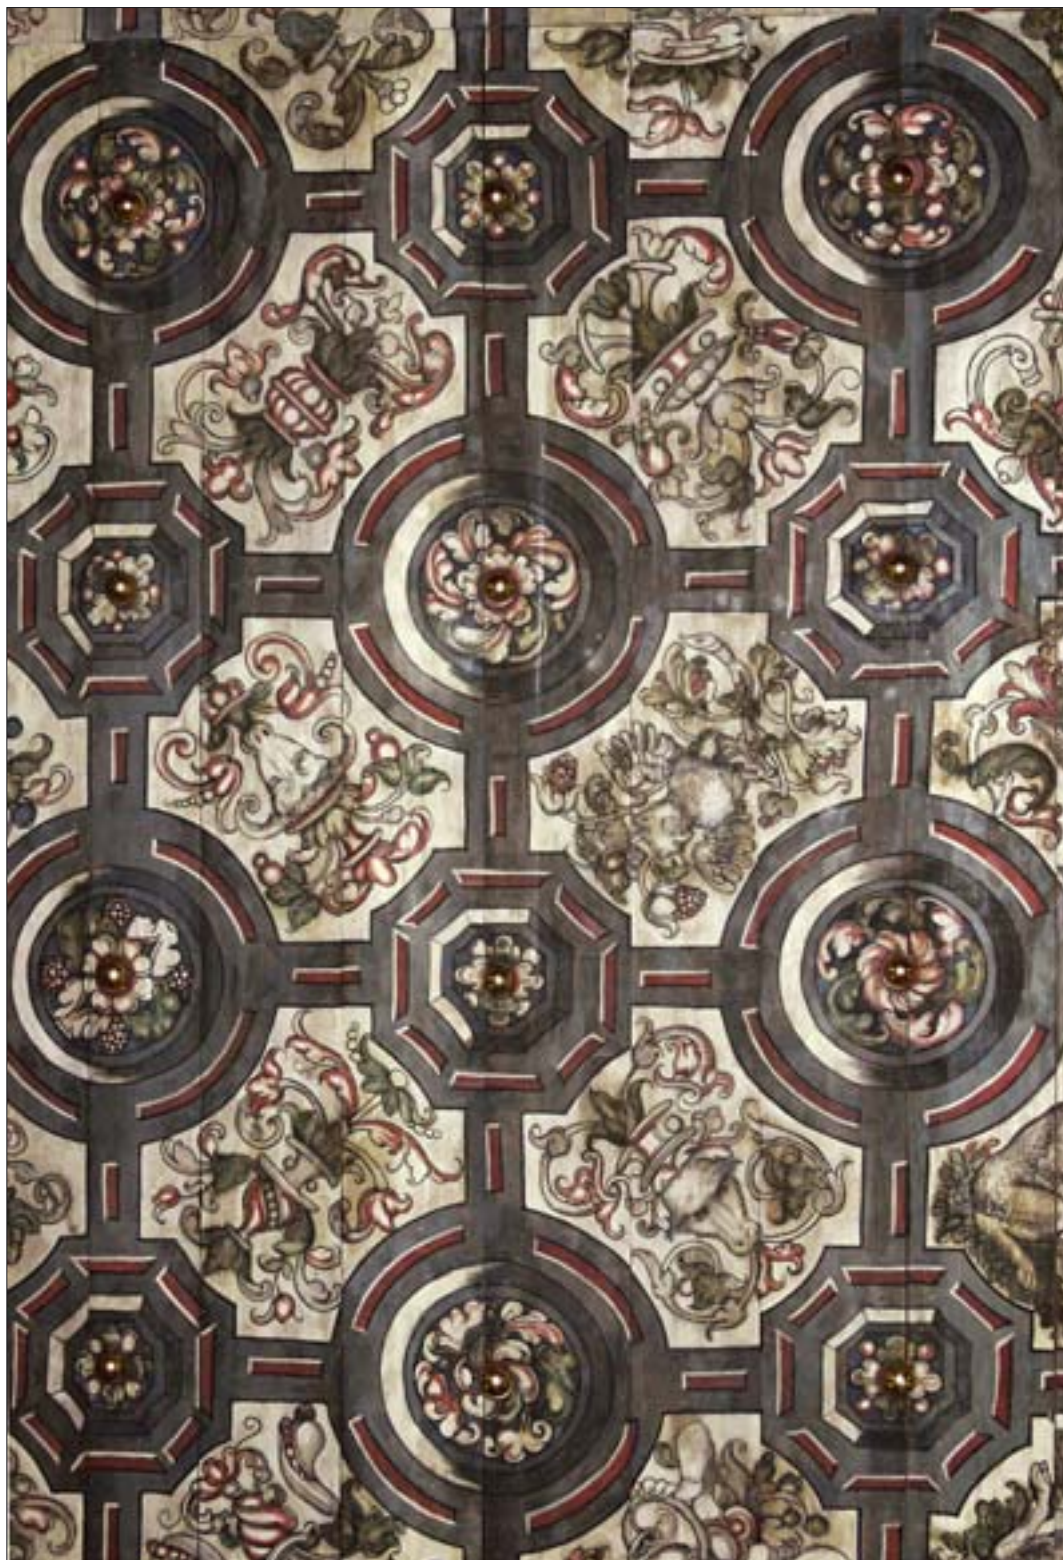
13. Fragmenty stropu nawy głównej. Stan po konserwacji. Fot. autorka.

13. Fragments of the main nave ceiling. State after conservation. Photo: author.

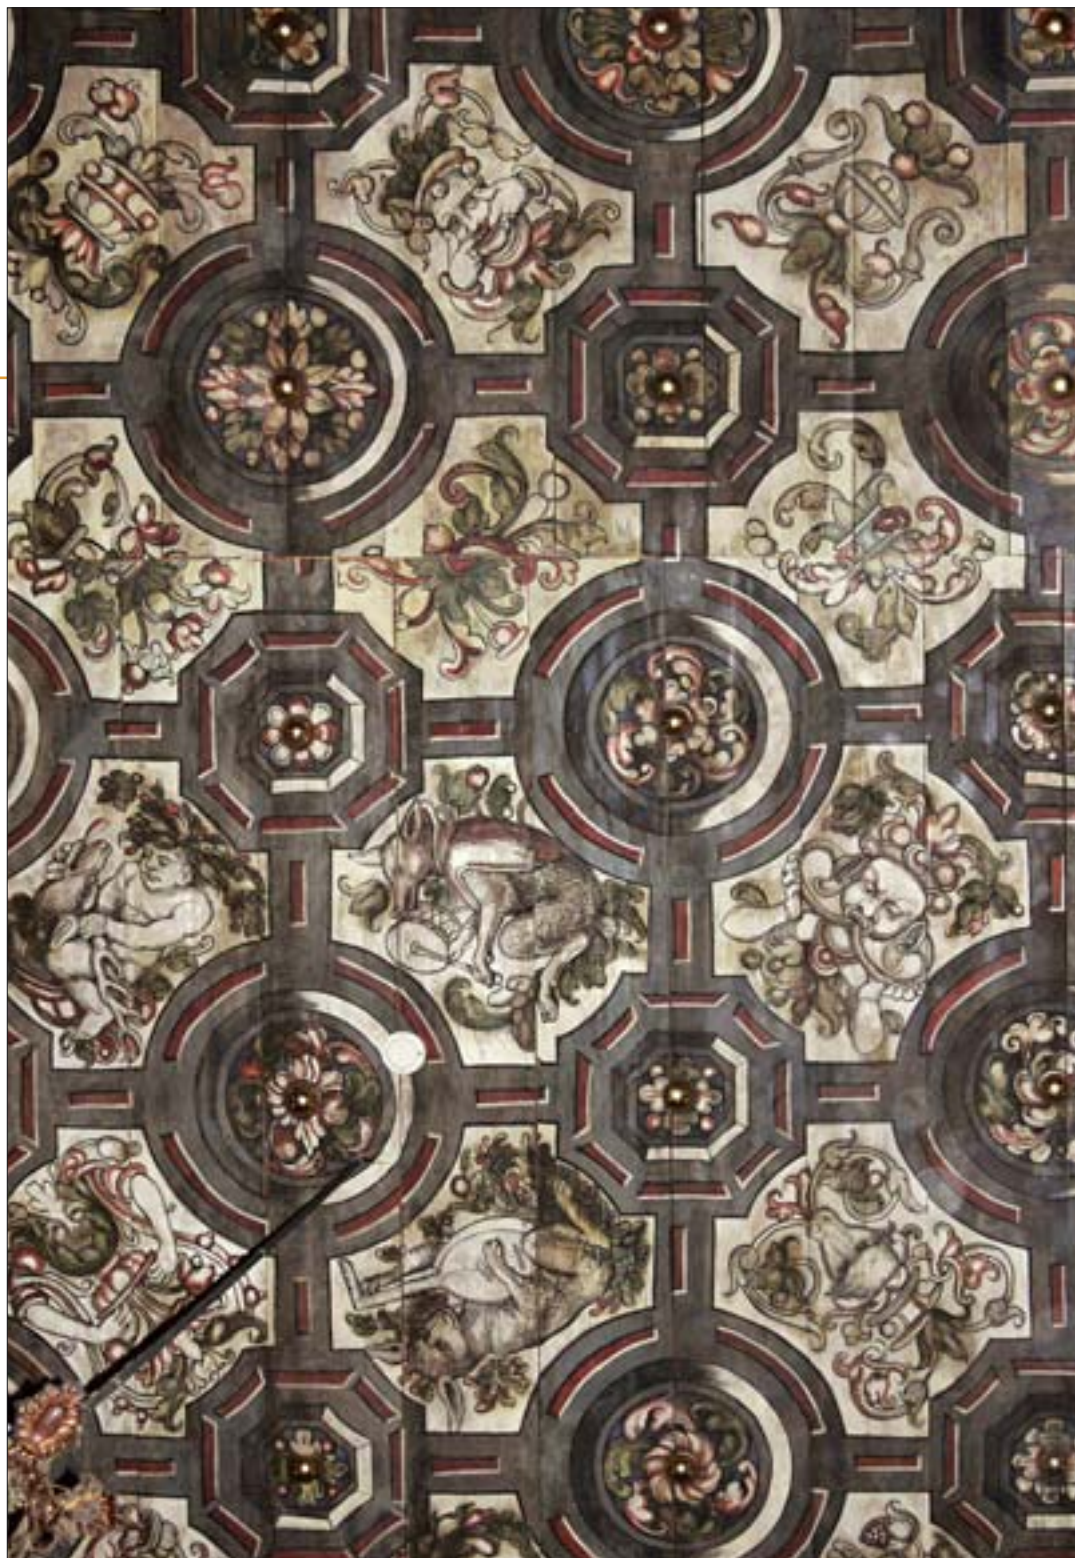
14. Fragmenty stropu nawy głównej. Stan po konserwacji. Fot. autorka.
14. Fragments of the main nave ceiling. State after conservation. Photo: author.
