Maciej Filip  
*konservator dzieł sztuki*

## TRANSFER MALOWIDEŁ I SZTUKATERII JAKO SPOSÓB RATOWANIA DEKORACJI ŚCIENNYCH NA PRZYKŁADZIE PRAC KONSERWATORSKICH W PAŁACU MUHAMMADA ALEGO W KAIRZE

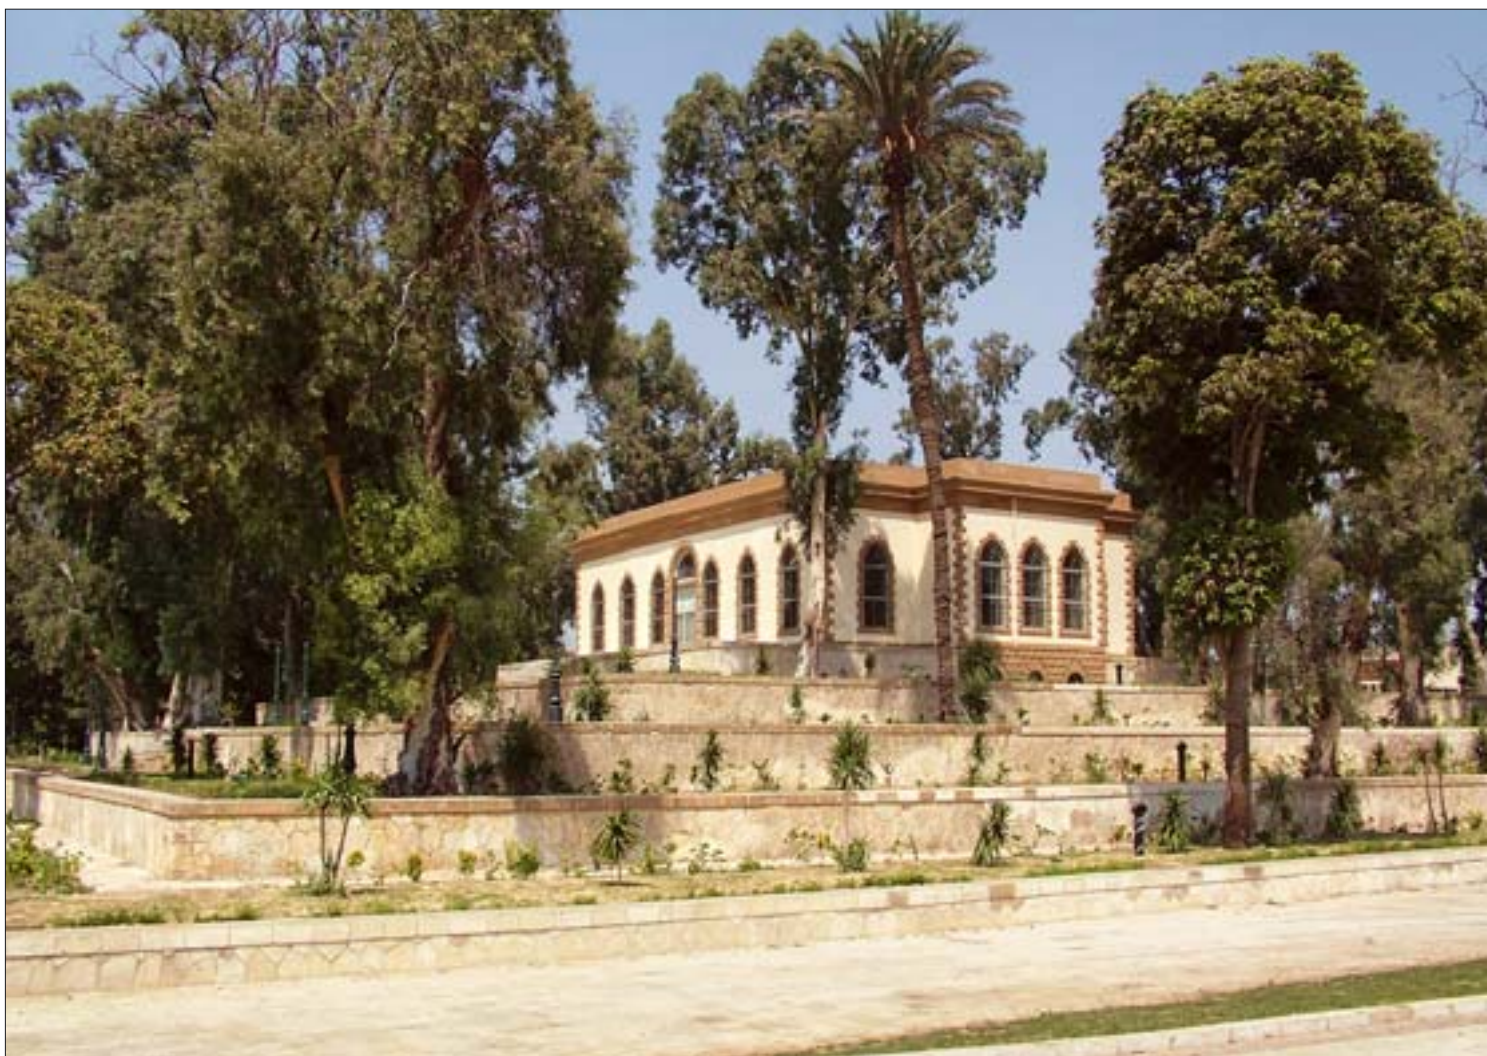
1. Pałac Gabalaya po konserwacji. Widok od strony Nilu. Wszystkie zdjęcia M. Filip.  
 1. Gabalaya Palace after conservation. View from the Nile. All photos: M. Filip.
