## Maciej Warchol

# Przekształcenia dawnej cerkwi greckokatolickiej w Hannie w świetle badań architektonicznych i dendrochronologicznych

## Transformation of the Former Greek Catholic Church in Hanna: Architectural and Dendrochronological Studies

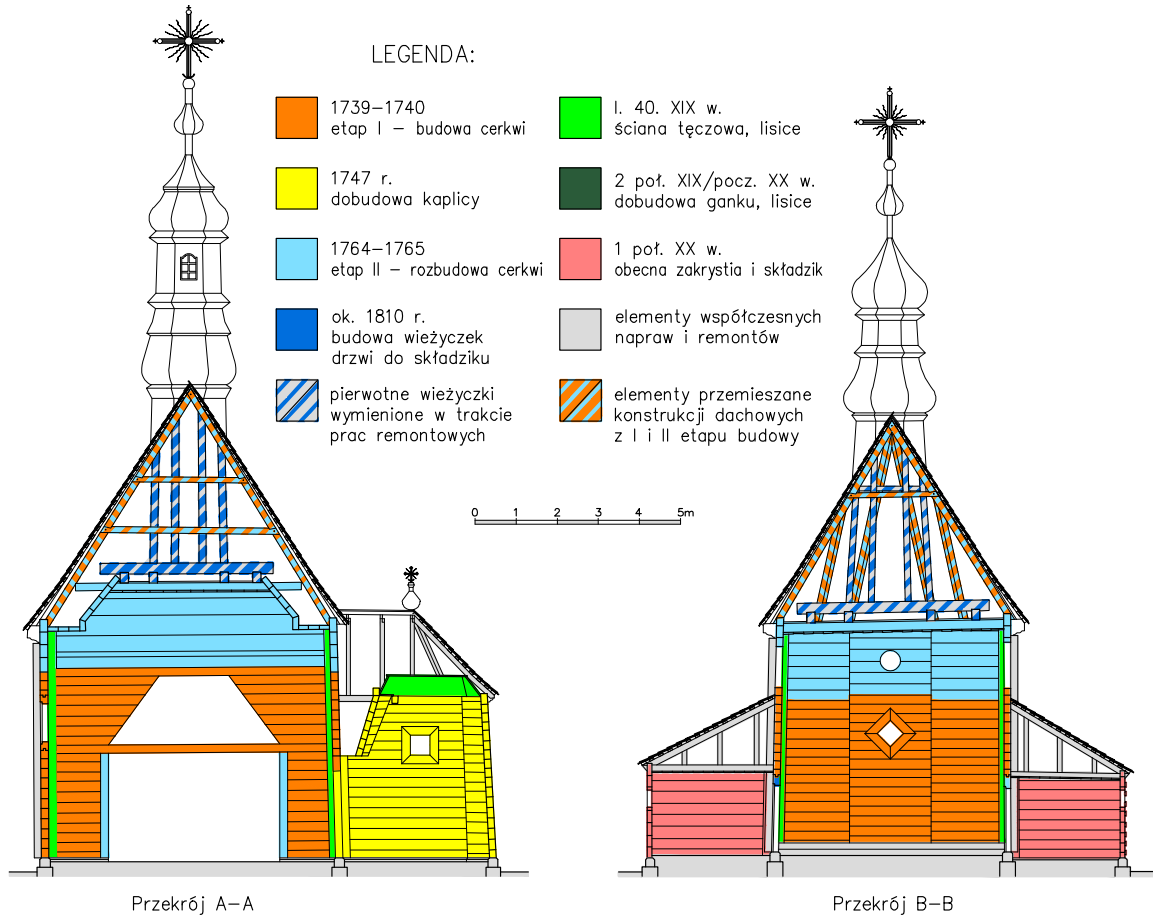
12

**13.** Chronological stratification of the building – longitudinal section

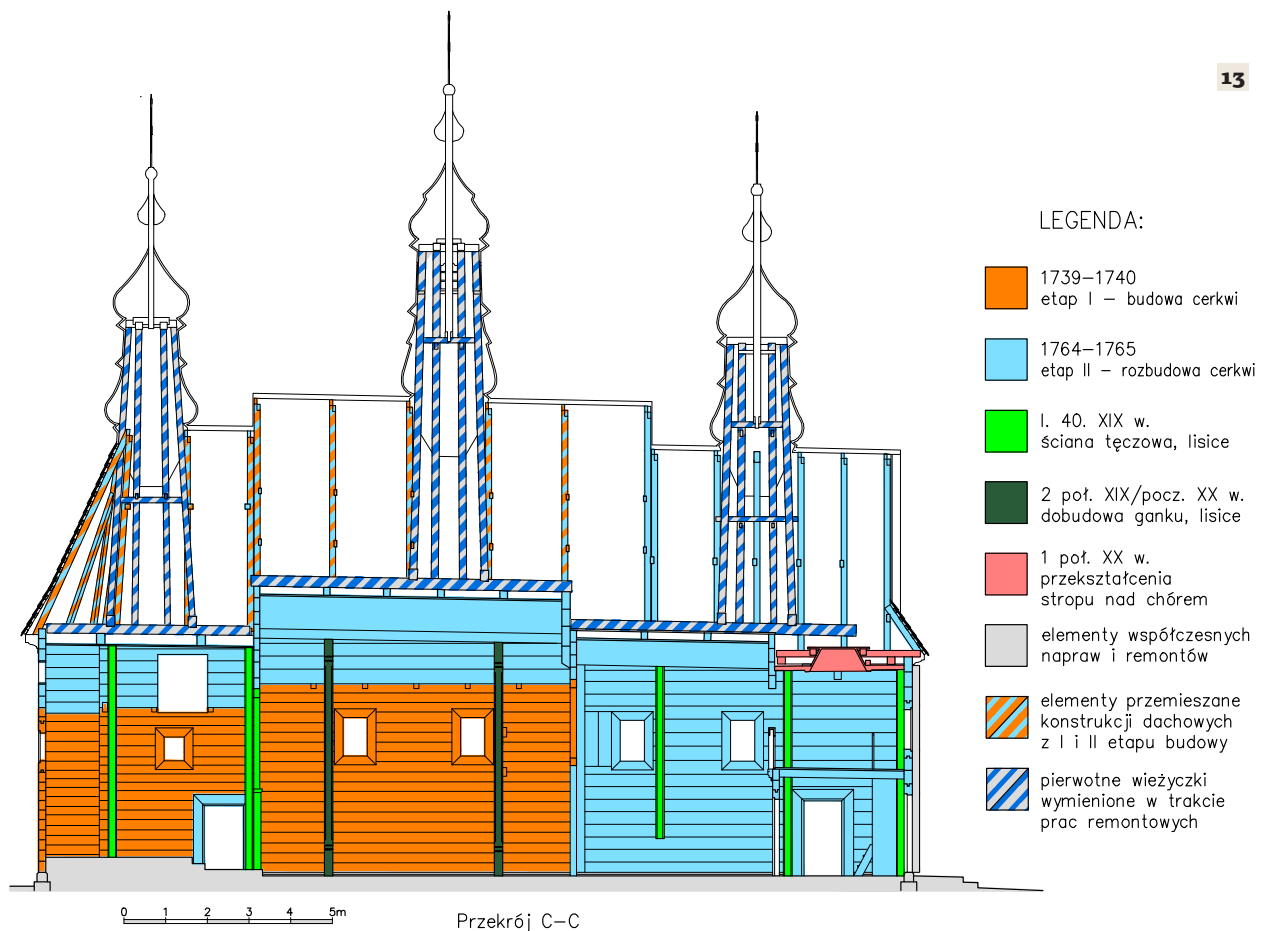
13

obiekty nakryto stropami mającymi w nawie i babińcu analogiczny wykrój skrzyń o kształcie trapezów, odpowiadający wykrojowi tarczy pomiędzy obydwoma członami (il. 14). Prawdopodobnie niedługo po rozbudowie ściany świątyni pokryto polichromowanymi płótnami, a stropy polichromiami malowanymi bezpośrednio na drewnie, w celu ozdobienia wnętrza, jak również ukrycia śladów rozbudowy widocznych w konstrukcji ścian. Płótna przykryły też dawne okna w sanktuarium, choć wydaje się, że pokrycie nimi ścian w tej części świątyni nastąpiło dopiero jakiś czas po nadbudowie ścian. Wniosek taki wysnuć można na podstawie sposobu opracowania nowych otworów

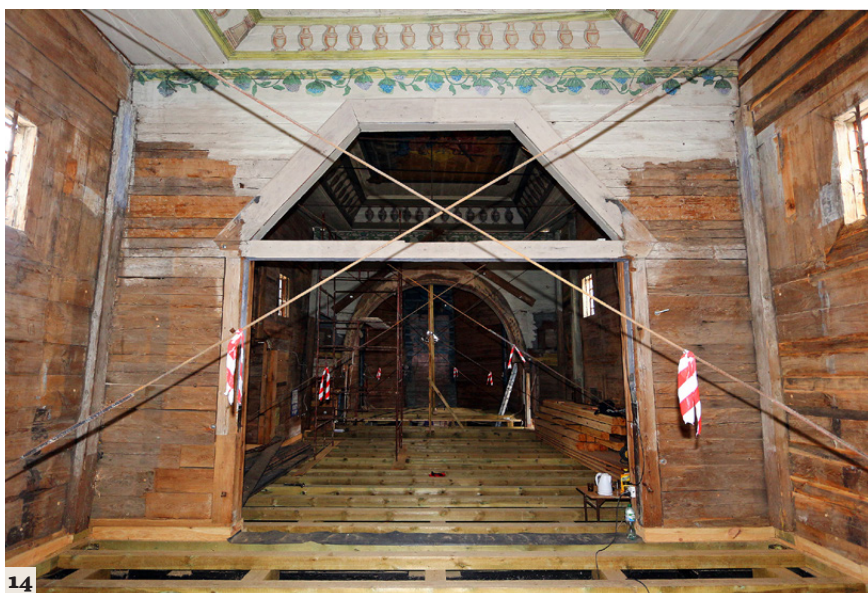
14

okiennych, pozbawionych jakichkolwiek obramień konstrukcyjnych. Gdyby otwory te powstały w czasie nadbudowy ścian cerkwi, najpewniej wykonano by je razem z obramieniami (pozwalały one na usztywnienie belek zrębu, a ich montaż możliwy był tylko podczas wznoszenia ściany), analogicznie do otworów okiennych nowo wybudowanego babińca. Otwory nie mają jednak obramień, co świadczy o tym, że zostały wycięte już po montażu belek zrębu ścian (il. 15).

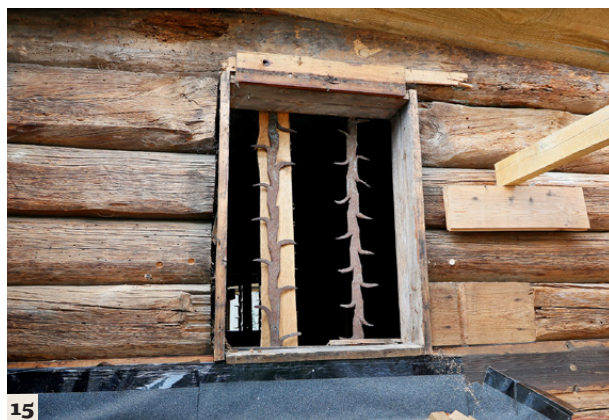
inspekcję, both annexes are already mentioned: on the south side the sacristy was accessible both from the inside and from outside through some extra door, and the “equipment store” is reported on the north side with the entrance probably only from the outside through a “rocker-hinged door with an iron handle.” The size of the annexes, their shape and height of the roofs are not known. It is also not known whether the annexes were replaced during the expansion of the church or later. The shifting of the cutting of the upper window openings in time casts some more light on this question. Most likely, they were installed not during the expansion of the church, but in connection with the later construction of new and larger annexes – their roofs covered the side windows of the sanctuary and made the builders cut out new openings above. It was in the late 18th century, and the cut-off date is marked by the hanging of decorative canvases on the walls of the sanctuary to cover the existing window openings. It is also probable that, originally, all the newly cut openings were round in shape, which is confirmed by the entry in the above-mentioned church inspection report which makes a reference to four round windows “in the altar.” If this had been the case, the erection of the new annexes and the cutting out of the windows must have taken place before 1775 (Fig. 16).
