# Dawne koszary ułanów w Toruniu z 1884 roku – przegląd wybranych problemów badawczych

**Barbara Wójtowicz**

**Słowa kluczowe:** Toruń, koszary, koszary ułanów, architektura szkieletowa XIX w., techniczna architektura szkieletowa, Twierdza Toruń

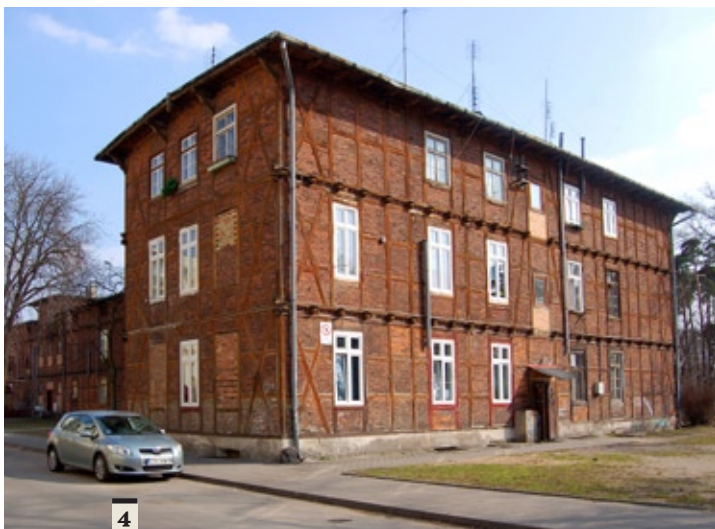
4

4. Budynek II, skrzydło boczne zachodnie.  
Fot. B. Wójtowicz, 2011

4. Building II, west wing. Photo by B. Wójtowicz, 2011

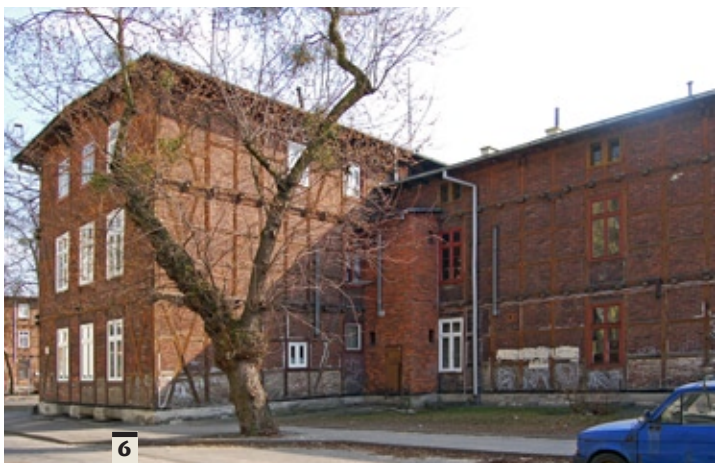
6

6. Budynek III, fragment elewacji północnej, skrzydło boczne wschodnie. Fot. B. Wójtowicz, 2011

6. Building III, a fragment of the north elevation, east wing. Photo by B. Wójtowicz, 2011

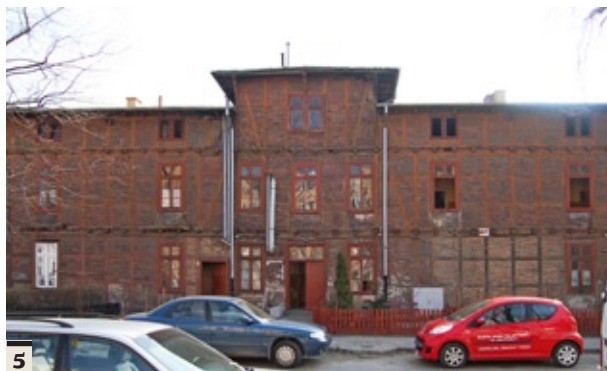
5

5. Budynek I, ryzalit środkowy, elewacja północna.  
Fot. B. Wójtowicz, 2011

5. Building I, middle avant-corps, north elevation. Photo by B. Wójtowicz, 2011

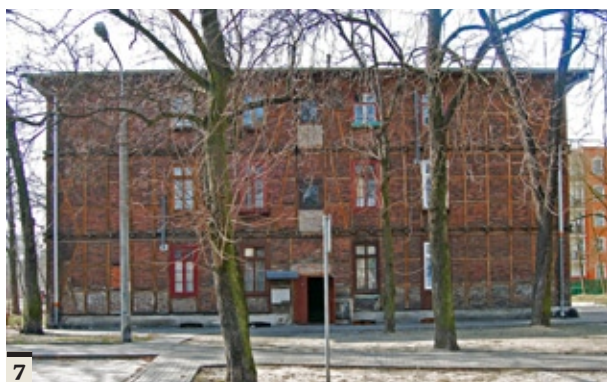
7

7. Budynek III, skrzydło boczne wschodnie, elewacja wschodnia. Fot. B. Wójtowicz, 2011

7. Building III, east side wing, east elevation. Photo by B. Wójtowicz, 2011

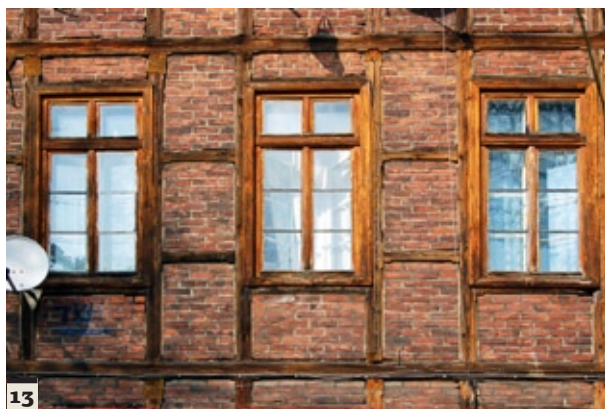
13

**13.** Budynek III, oryginalna stolarka okienna. Fot. B. Wójtowicz, 2011

**13.** Building III, original window woodwork. Photo by B. Wójtowicz, 2011

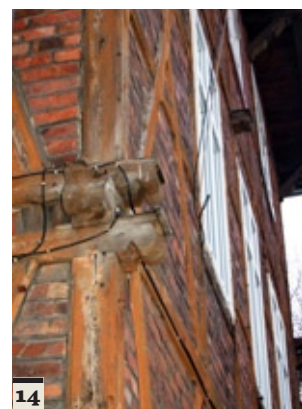
14

**14.** Budynek I, dekoracyjnie opracowane zakończenia belek stropowych, oczepów i podwalin. Fot. B. Wójtowicz, 2011

**14.** Building I, decorative trimmings of ceiling beams, caps and sill plates. Photo by B. Wójtowicz, 2011

konstrukcji szkieletowej piętrowej, gdzie każde piętro posiada konstrukcję samodzielną. Fundament budynków jest murowany. Szkielet tworzą połączone ze sobą elementy poziome (podwalina, rygle, oczep), pionowe (słupy) i skośne (mieczy i zastrzały usztywniające). Na fundamencie spoczywa podwalina. Układ drewnianych elementów konstrukcyjnych tworzących ramę jest prosty, wzbogacony usztywnieniami w postaci krzyży św. Andrzeja oraz pojedynczych zastrzałów. Proste połączenia słupów i rygli tworzą kratownice z polami w kształcie prostokątów lub kwadratów. Wszystkie elementy konstrukcyjne, z wyjątkiem tych w obrębie otworów okiennych, są fazowane. Rygle nadokienne posiadają charakterystyczne zacięcie (il. 13). Wypełnienie szkieletu stanowi nietynkowana czerwona cegła maszynowa i jest nieznacznie cofnięte w stosunku do krawędzi drewnianych elementów konstrukcyjnych. Nad otworami cegła ułożona jest na rolkę. Dekoracja występuje w postaci snycersko opracowanych końcówek belek stropowych, oczepów

oraz podwalin i krokwi (il. 14). Dekoracyjnie potraktowane zostały także miecze. Elementy konstrukcyjne pierwotnie pokryte były brązową farbą.

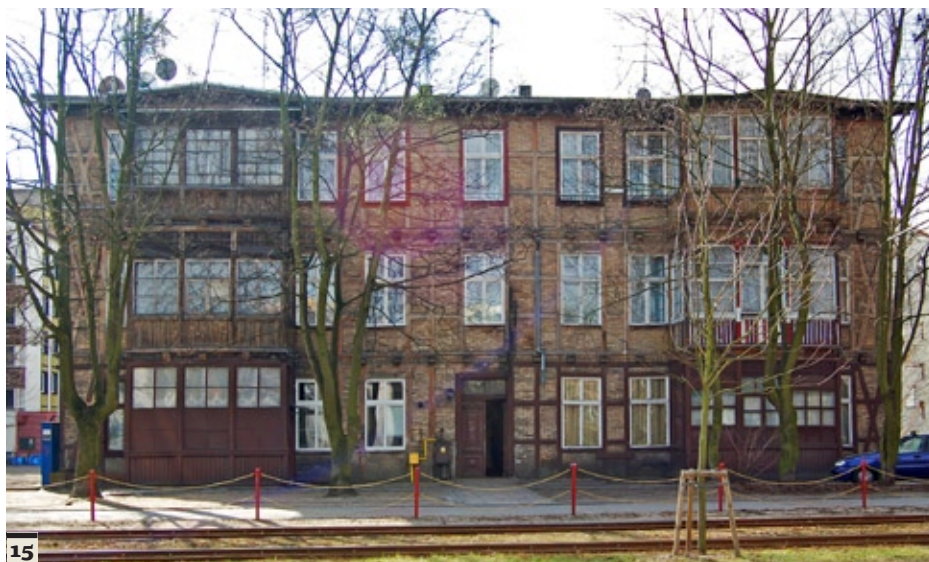
15

**15.** XIX-wieczna kamienica czynszowa w konstrukcji szkieletowej, ul. Bydgoska 33. Fot. B. Wójtowicz, 2012

**15.** 19th-century tenement house with a frame construction, 33 Bydgoska street. Photo by B. Wójtowicz, 2012

Porównując układy elementów konstrukcyjnych koszar ułańskich z podręcznikami dla cieśli i budowniczych z końca XIX i początku XX wieku<sup>9</sup>, można stwierdzić, że stanowią sztandarowy przykład popularnych ówczesnie i sprawdzonych rozwiązań. W tym typie architektonicznym powstawały najczęściej budynki dworcowe, koszarowe, uzdrowiskowe, domy robotnicze czy budynki gospodarcze. Na terenie Torunia techniczna architektura szkieletowa była chętnie i powszechnie stosowana. Nurt ten reprezentują między innymi kamienica czynszowa przy ul. Bydgoskiej 33

(il. 15) i budynek dawnego kasyna oficerskiego przy ul. Sienkiewicza 33 (il. 16).

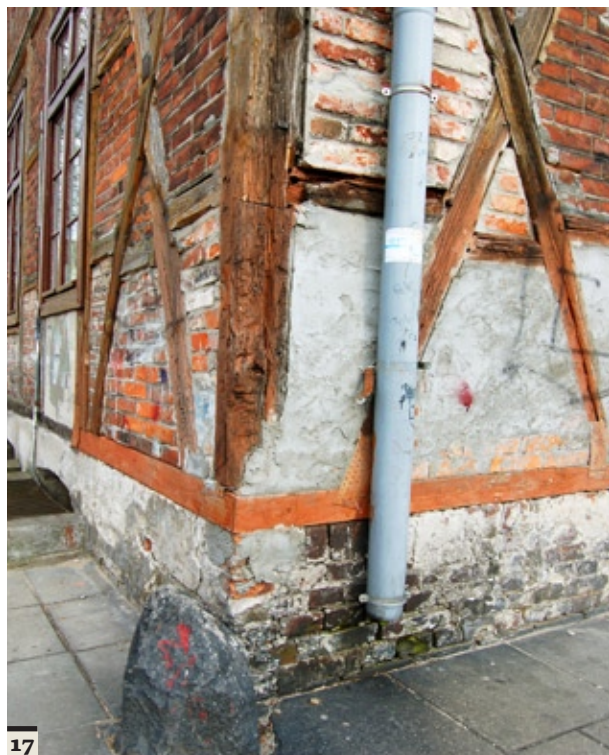
**17.** Budynek III, skrzydło boczne zachodnie, narożnik północno-zachodni, uszkodzenia mechaniczne cokołu i odspojenie tynku, wymienione fragmenty podwaliny, uszkodzenia elementów szkieletu i wypełnienia, otynkowane fragmenty pól z wypełnieniem, wzmocnienie konstrukcji metalowymi elementami. Fot. B. Wójtowicz, 2012

**17.** Building III, west side wing, north-west corner, mechanical damage of the plinth and loosened plaster, replaced fragments of still plates, damaged elements of the frame and the filling, plastered fragments of the fields with the filling, structure reinforced with metal elements. Photo by B. Wójtowicz, 2012

Stan zachowania trzech opisanych wyżej budynków pokoszarowych ogólnie określa się jako zły (il. 17, 18). Wszystkie budynki poddane zostały podobnym działaniom destrukcyjnym o różnym stopniu nasilenia, wszystkie noszą też ślady użytkowania przez współczesnych właścicieli. Wprowadzone zostały zmiany w bryle, elewacjach oraz wnętrzach. Wiele zniszczeń powstało wskutek zaniedbania. Poza destrukcyjną działalnością człowieka widać także niszczące działanie czynników atmosferycznych i biologicznych.
