# Średniowieczne konstrukcje ciesielskie południowego skrzydła zamku kapituły warmińskiej w Olsztynie.

## Przyczynek do historii zamku

Niniejszy artykuł jest wynikiem analiz prowadzonych w trakcie remontu dachu południowego skrzydła zamku kapituły warmińskiej w Olsztynie, realizowanego w latach 2013-2014<sup>1</sup>. W tym przypadku remont dachu skrzydła zamkowego dał możliwość swobodnego dotarcia do miejsc na co dzień niedostępnych bądź trudno dostępnych, i stał się okazją do przeanalizowania formy oraz zasad działania konstrukcji ciesielskich występujących w tej części zamku, czyli więźby dachowej oraz ścian szkieletowych z około 1429 roku, w tym z inventaryzowania złączy ciesielskich, niewidocznych

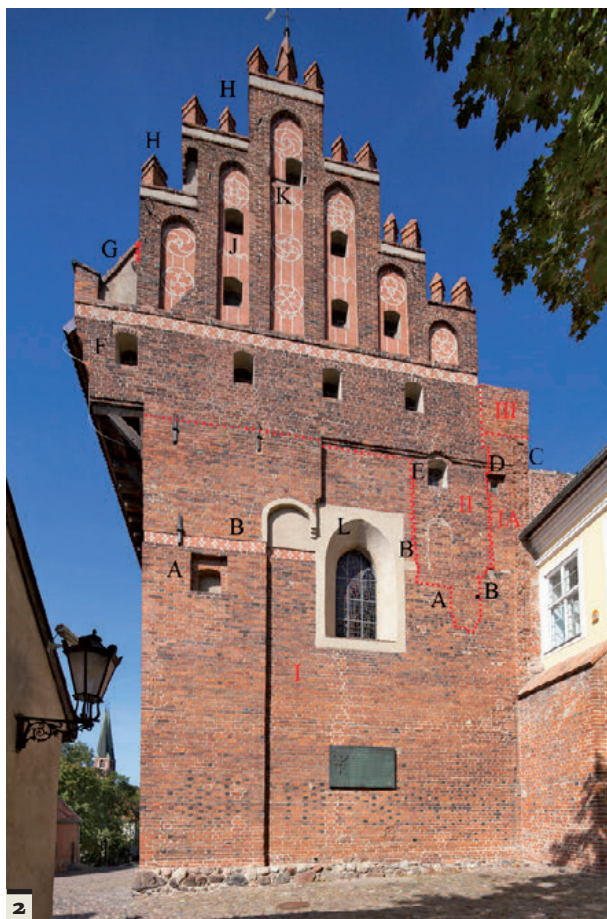
**2.** Elewacja wschodnia skrzydła południowego: I-IA – mury kurtynowe zamku (dołem sprzed budowy skrzydła); II – mury powstałe w trakcie budowy skrzydła; III – późniejsze mury; A – otwory dolnego ganku obronnego; B – fryz (przechodzący na południowy mur kurtynowy); C – skuty mur boczny bramy górnej; D – otwór obserwacyjny górnego ganku obronnego flankującego bramę; E – otwór okienny ganku wschodniego z czasu budowy skrzydła; F – otwór okienny hurdydki (wykonany po rezygnacji z miecza konstrukcji szkieletowej); G – przebudowana blenda szczytu (nad nią ślad po skuciu muru); H – lokalizacja pierwotnych kominów; J – lokalizacja daszka pierwotnego żurawia transportowego; K – lokalizacja sygnaturki; L – otwór okienny kaplicy wykonany w XVI w. Fot. G. Kumorowicz

**2.** An eastern façade of the southern wing: I-IA – curtain walls of the castle (a lower side before the construction of the wing); II – walls erected during the construction of the wing; III – subsequent walls; A – openings of the lower defensive porch; B – a frieze (continuing on the southern curtain wall); C – chipped off lateral wall of the main gate; D – observation opening of the upper defensive porch flanking the gate; E – window opening of the eastern porch from the period of construction of the wing; F – window opening of a hoarding (made after resignation from a brace of the frame structure); G – reconstructed blind window of the gable (traces of chipped off wall above); H – location of original chimneys; J – location of a roof of the original transport crane; K – location of a steeple; L – window opening of a chapel made in the 16th century. Photo by G. Kumorowicz

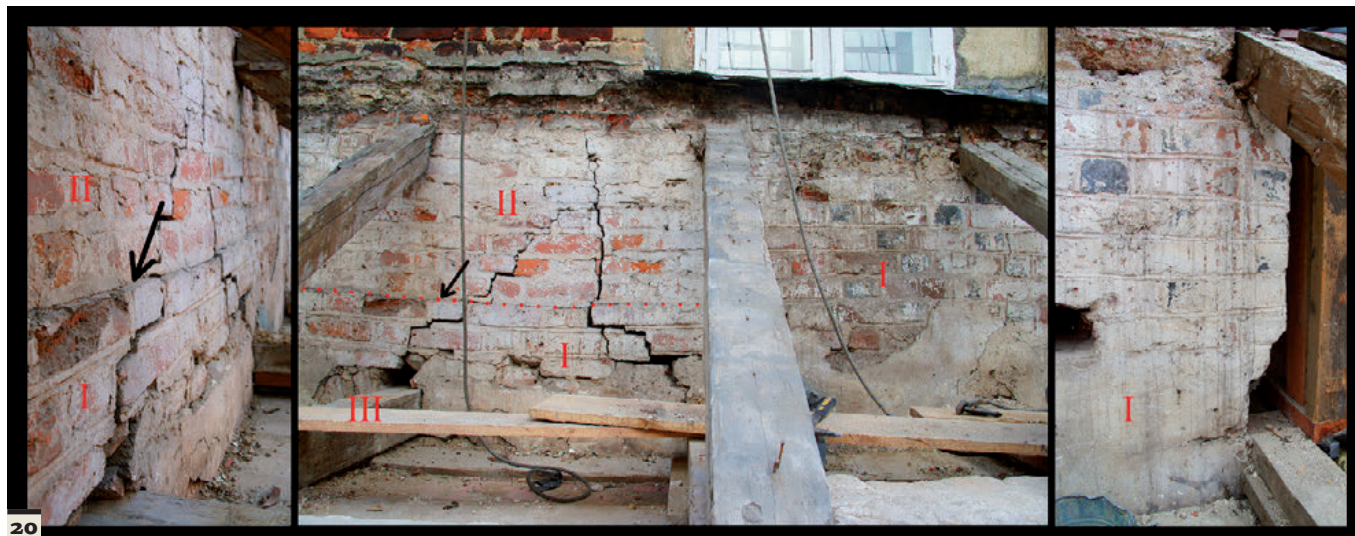
**20.** Elewacja przybudówki skrzydła południowego: I – elewacja domniemanej wartowni (od zachodu z uskokiem); II – mur późnogotycki (cofnięty w licu względem fazy I); III – nadproże nowożytnego okna zakrystii. Fot. M. Skarżyńska-Wawrykiewicz

**20.** Southern wing annex façade: I – façade of a supposed guard house (with a fault on the western side); II – late Gothic wall (withdrawn in the face compared to phase I); III – lintel of a modern sacristy window. Photo by M. Skarżyńska-Wawrykiewicz

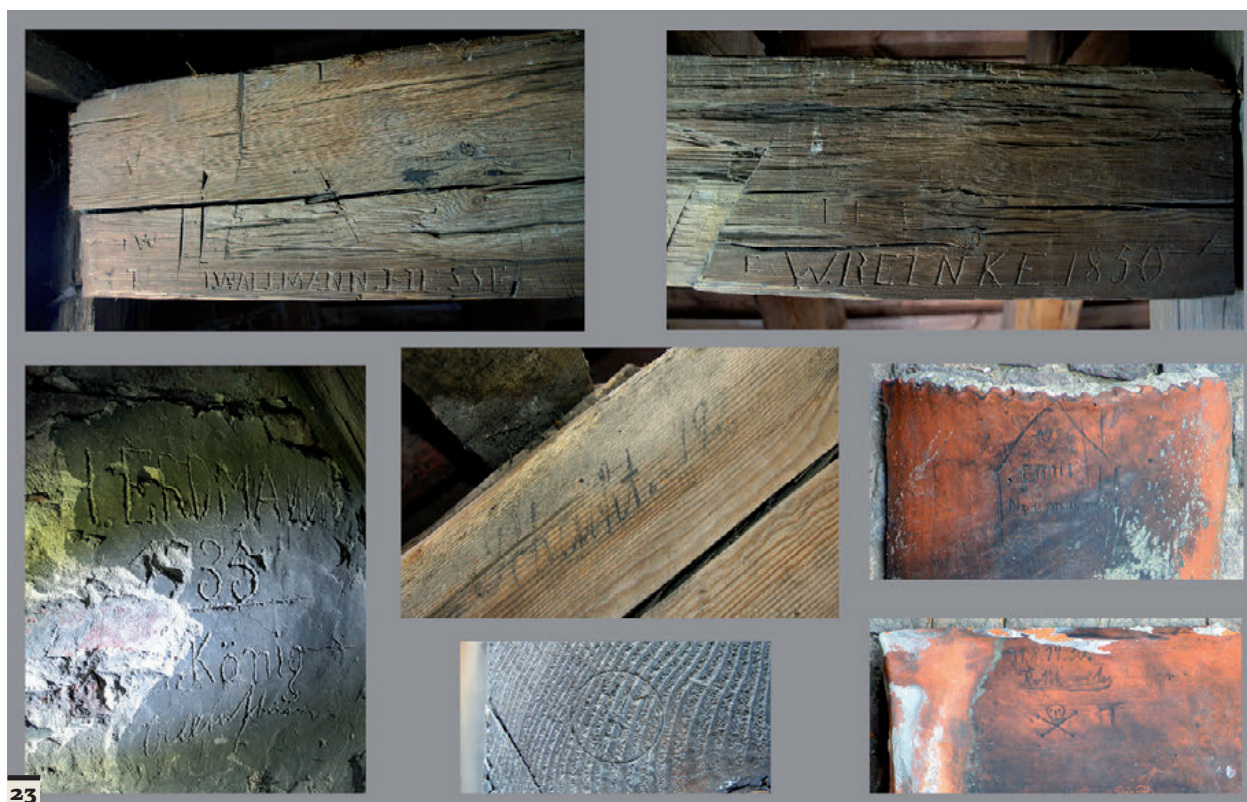
**23.** Wybrane inskrypcje występujące na poddaszach skrzydła południowego, w tym na elementach drewnianych oraz odnalezione na dachówkach. Ciekawy przykład stanowi stempel zachowany na jednej z belek więzarskich dachu (nad hurdycją), wtórnie uzupełnionych już w XX w. Fot. M. Skarżyńska-Wawrykiewicz, L. Wawrykiewicz

**23.** Selected inscriptions found in attics of the southern wing, including on wooden elements and on roof tiles. An interesting example is a stamp surviving on one of the beam trusses of the roof (over the hoarding), supplemented in the 20th century. Photo by M. Skarżyńska-Wawrykiewicz, L. Wawrykiewicz
