## Krystian Zalewski

# Średniowieczny kościół w Karlinie – historia przekształceń budowlanych w świetle badań architektonicznych

## The medieval church in Karlino – the history of building transformations in the light of architectural research

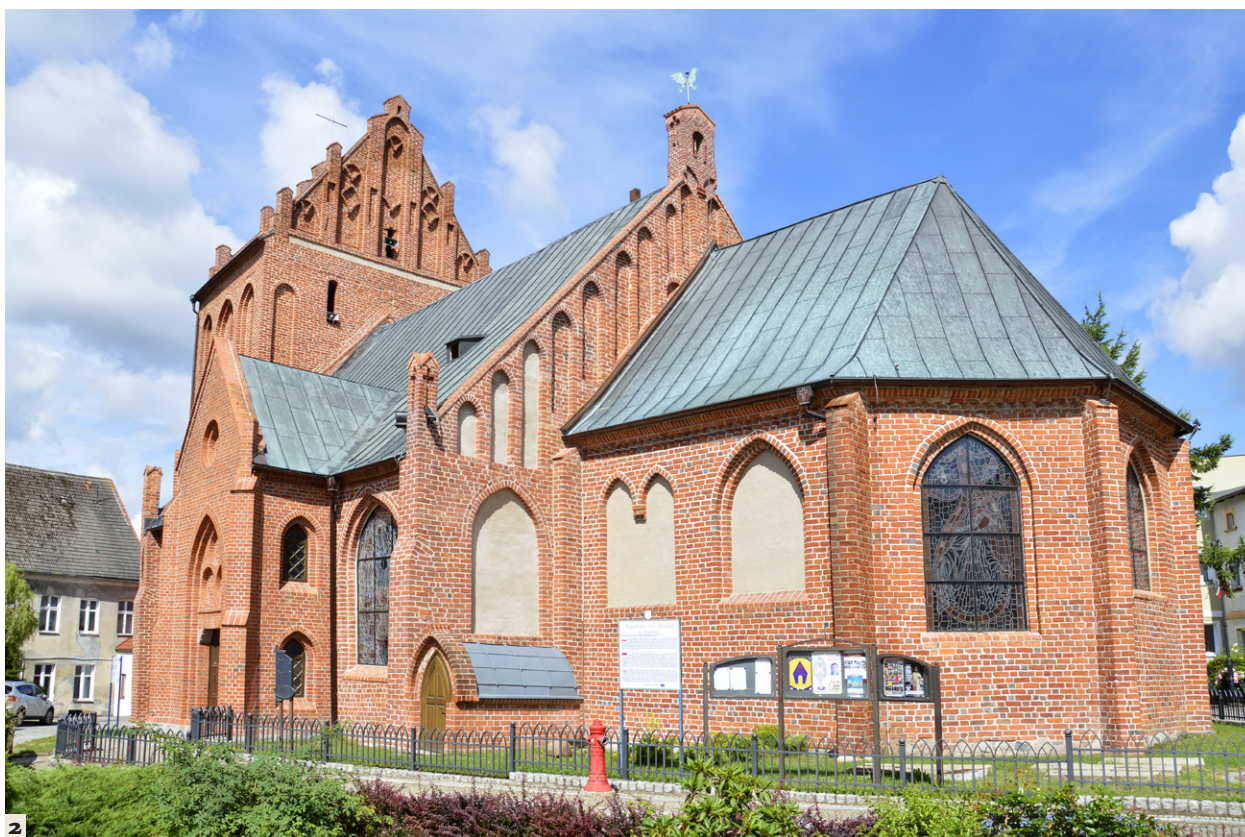
2. Kościół pw. św. Michała Archanioła, lipiec 2016. Fot. K. Zalewski

2. The Church of St. Michael the Archangel, July 2016. Photo by K. Zalewski

The medieval Church of St. Michael the Archangel in Karlino is located in the town centre, in the north-western frontage of the market square (Fig. 1). It is an oriented, three-nave, four-span pseudo-basilica with a polygonally closed single-spanned chancel and a dominant tower from the west (Fig. 2). The nave body, tower and chancel are covered with gable roofs and sheet copper. It is a brick building, stone was used only to build a pedestal. Due to numerous repairs, the structure of the church walls includes disturbed Gothic brickwork. In the chancel there are
