# Koncepcja Olęderskiego Parku Etnograficznego w Wielkiej Nieszawce. Głos w dyskusji o roli skansenów w ochronie zabytków architektury drewnianej

**Maciej Prarat**

Instytut Zabytkoznawstwa i Konserwatorstwa  
Uniwersytet Mikołaja Kopernika w Toruniu

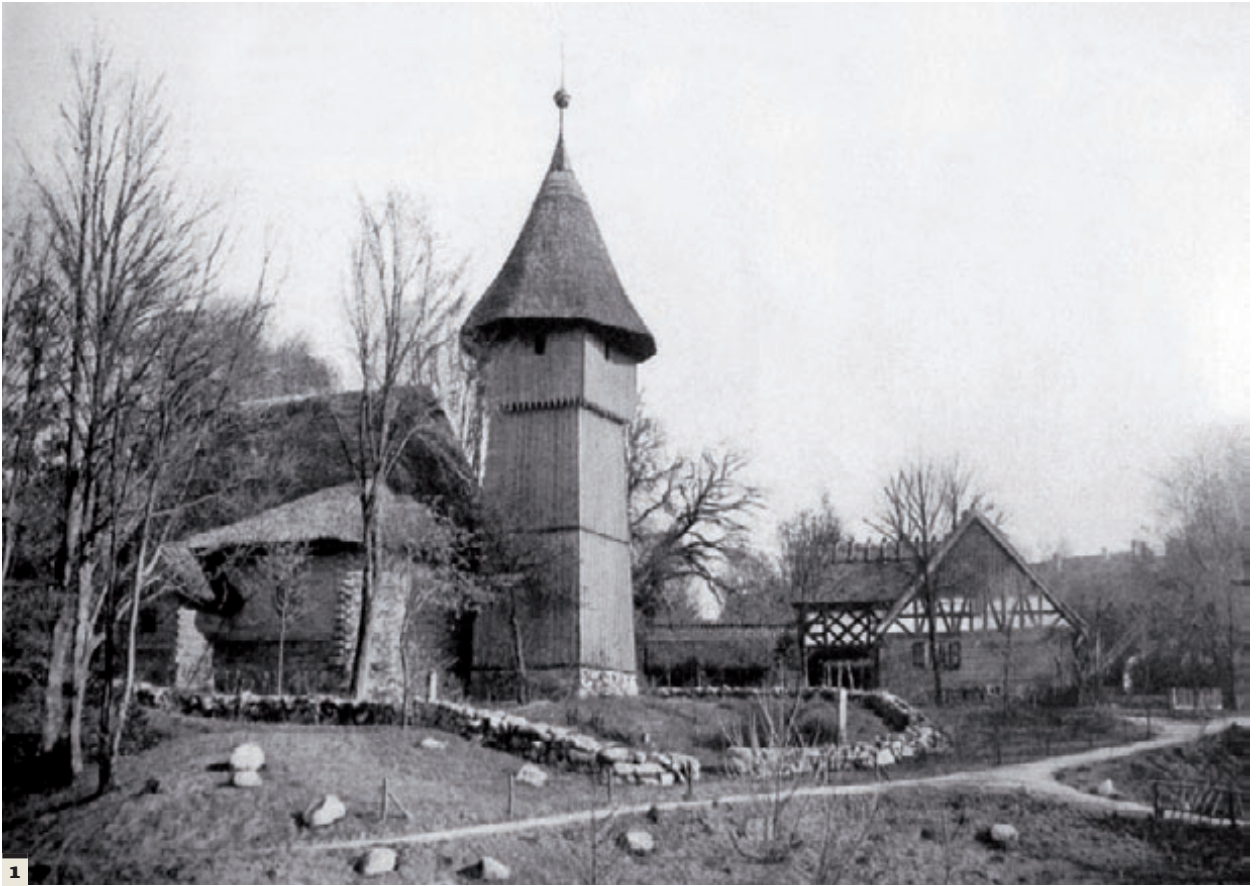
1. Królewiec, Ostpreussische Heimatmuseum założone w układzie parkowym przez konserwatora prowincji Prusy Wschodnie Richarda Dethlefsena. Reprodukacja za: *Historia Ostpreussisches Heimatmuseum w Królewcu 1909-1945, dzisiejszego Muzeum Budownictwa Ludowego Parku Etnograficznego w Olsztynku*, Olsztyn 2011, il. 18

Placówki powstałe w 1. połowie XX wieku charakteryzowało przede wszystkim zastosowanie układu parkowego (il. 1). W luźnym układzie kompozycyjnym, w otulinie zieleni prezentowano najpierw budynki wybierane jako najbardziej reprezentatywne. Dopiero później zaczęto ukazywać cały układ siedliska z budynkami gospodarczymi<sup>27</sup>.

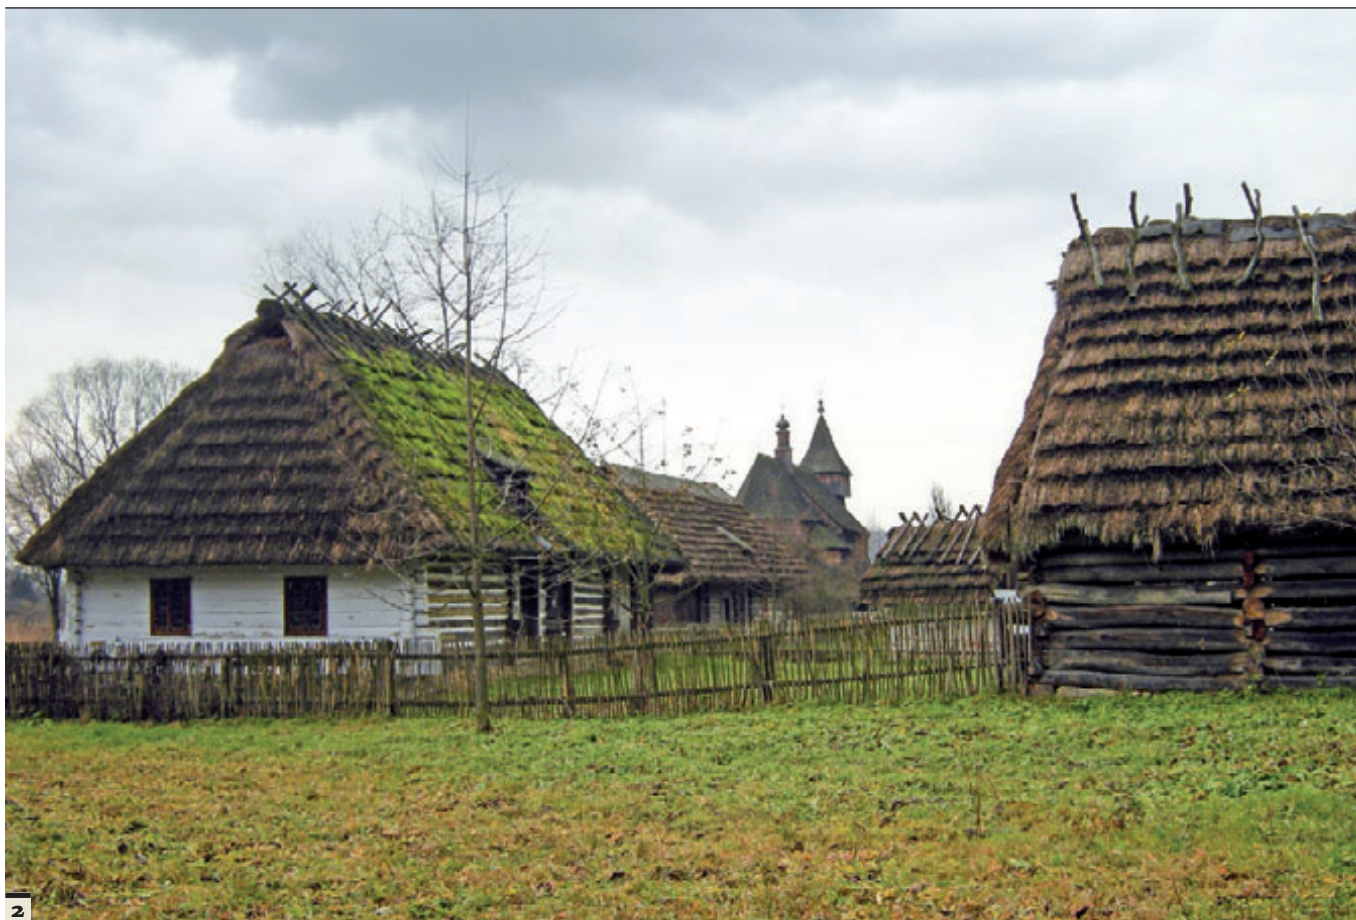
2. Sanok, Muzeum Budownictwa Ludowego w układzie sektorowym. Fot. M. Prarat, 2009

drewnianego w Polsce”<sup>30</sup>. Pierwszą dużą powojenną placówką było założone w 1958 roku Muzeum Budownictwa Ludowego w Sanoku (il. 2)<sup>31</sup>. Jego program zakładał pięć niezależnych sektorów, w których znaleźć się miały różne grupy etnograficzne, między innymi Bojków, Łemków, Pogórze i Dolinian, a także część poświęcona architekturze małomiasteczkowej. Zasadniczo w każdym z sektorów, zbliżonym warunkami terenowymi do prezentowanej grupy etnograficznej, skomponowano zabudowę w zrekonstruowanej fragmentarycznie strukturze przestrzennej<sup>32</sup>. Taki rodzaj ekspozycji prezentuje większość powstałych w Polsce skansenów<sup>33</sup>. W dalszym ciągu projektowano również założenia o układzie parkowym, np. w Toruniu<sup>34</sup>.

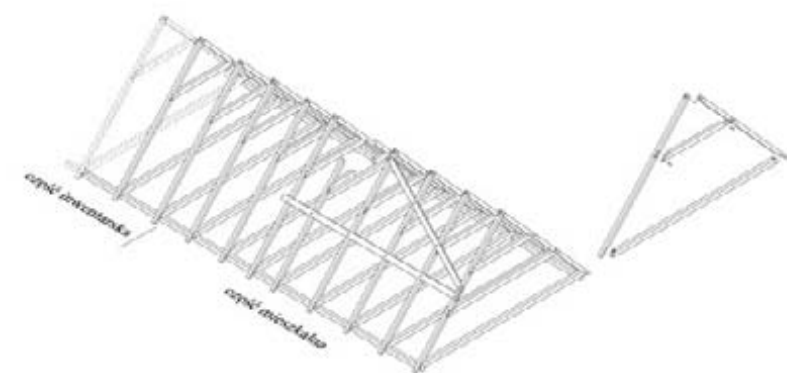
a) pierwotna konstrukcja więźby z przełomu XVIII i XIX w.

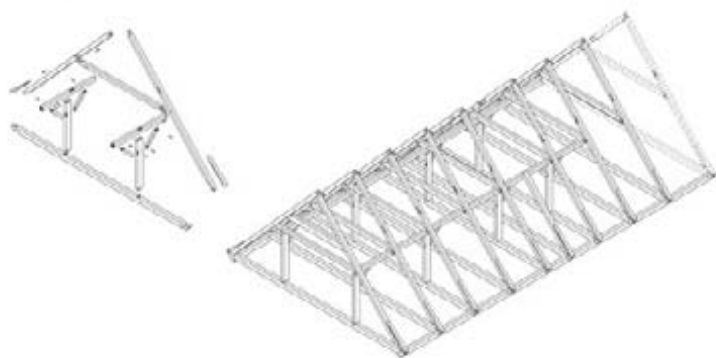
b) konstrukcja więźby po zmianach w XIX w.

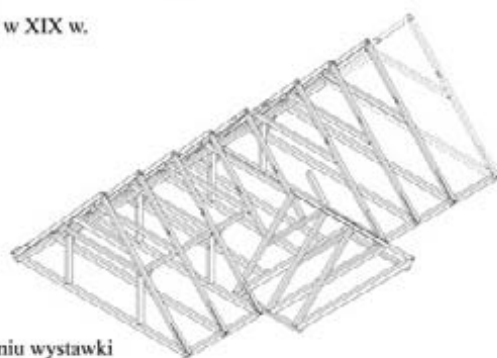
c) konstrukcja więźby po dostawieniu wystawki na przełomie XIX i XX w.

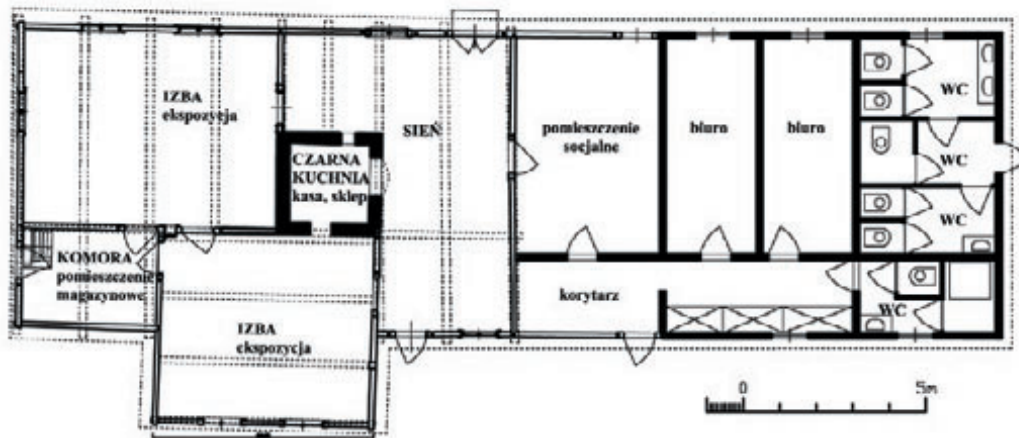
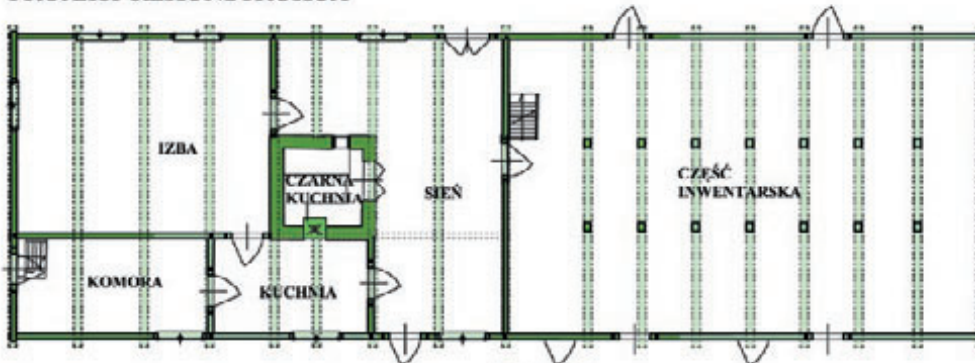
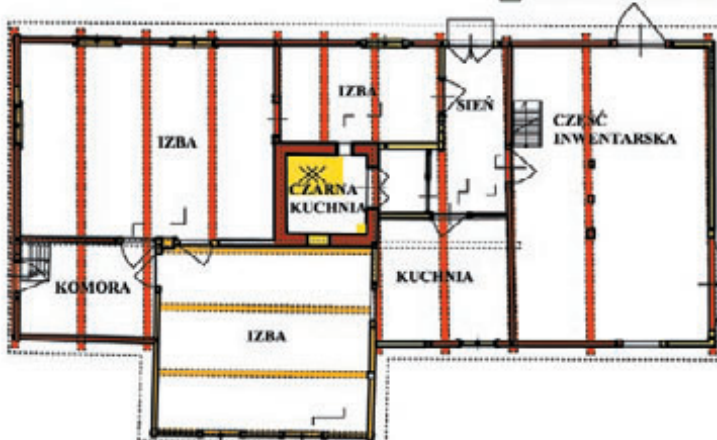
8. Gutowo 38, enclosure from the turn of the 18th and 19th cent. Plan of the basement – stratification, reconstruction of the original state, conservation concept design. Drawn up by M. Prarat

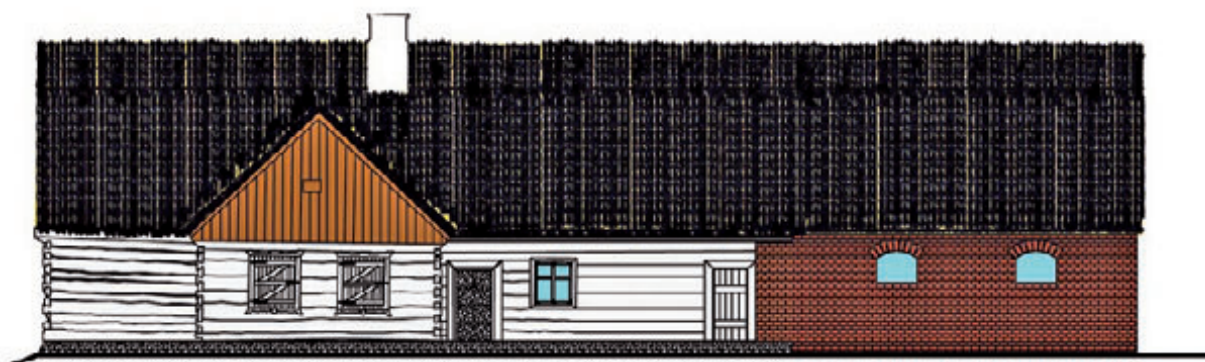
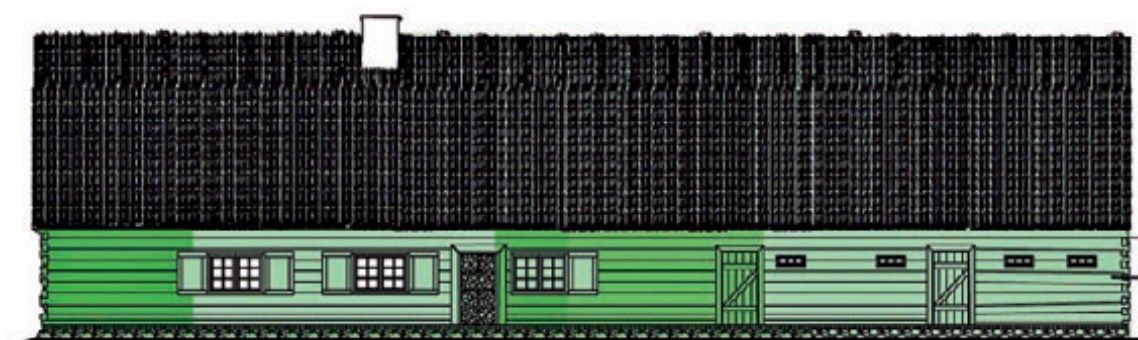
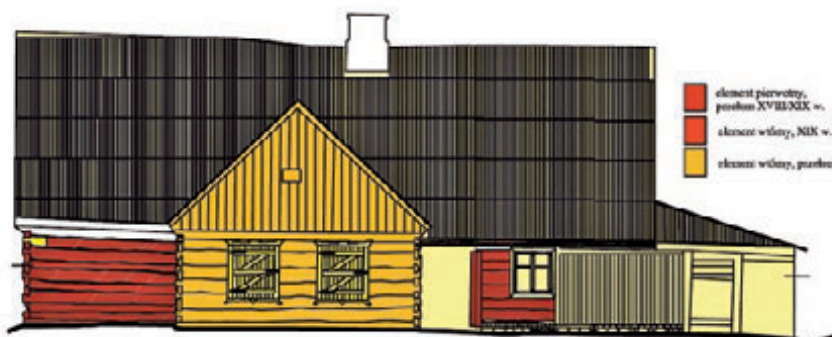
KONCEPCYJNY PROJEKT KONSERWATORSKI

też jej ściany mają spoczywać na podmurówce jedynie z rolki cegły dla pokazania kontrastu w stosunku do części historycznej, gdzie zastosowano podmurówkę kamienną. Otwory okienne mają prostą formę, jedynie z łukiem odcinkowym, zaś stolarka, która zostanie zastosowana, powinna być w całości schowana do środka za węgarkiem, bez żadnych dodatkowych podziałów. Konstrukcja dachowa o równej wysokości kalenicy, pokryta trzciną, będzie ostatnim elementem rekonstrukcji.

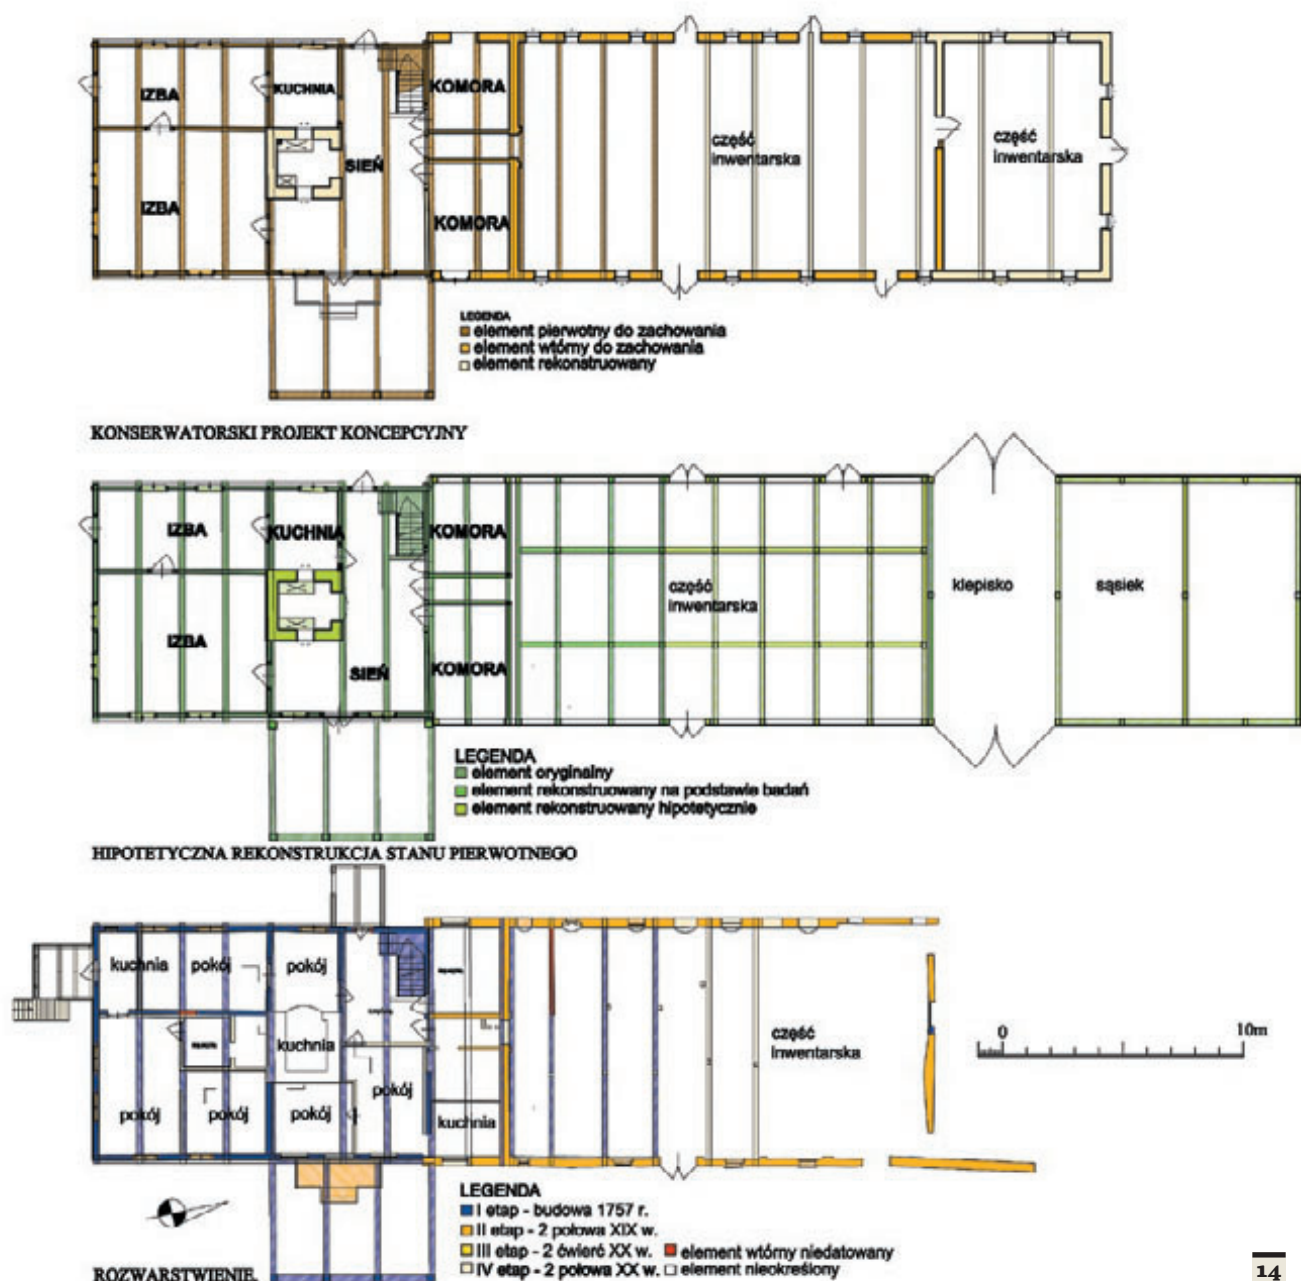
**13.** Kaniczki 21, integrated enclosure with extension and arcades from 1757. Photo by M. Prarat, 2010

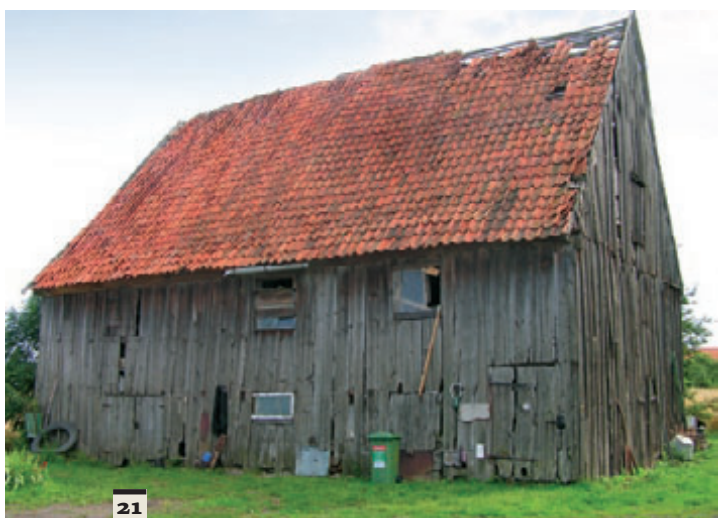
20. Wielki Węlcz, wolno stojąca stodoła z 1841 r. Elewacja południowa, stan obecny i rekonstrukcja. Oprac. M. Prarat

Stodoła zbudowana została na rzucie wydłużonego prostokąta. Przestrzeń podzielona jest poprzez otwory wjazdowe na klepisko i usytuowane po jej bokach dwa sąsiek. Konstrukcję ścian wzdłużnych tworzą dwa słupy narożne, sześć pośrednich oraz dwa stanowiące ościeżynę wrót. Słupy wzmocnione są parą rygli biegnących przez całą długość budynku, od góry stężone oczepem. Rama ściany przy słupach narożnych oraz środkowych wzmocniona jest dodatkowo zastrzałami biegnącymi od oczepu do podwalin. Belki wiązarowe znajdują się na osi słupów, w co drugim wiązarze. Połączone są dodatkowo słupem środkowym, stężonym za pomocą dwóch mieczy (z belką wiązarową) oraz mieczami przy oczepie. Słup środkowy z belką wiązarową i mieczami tworzy ramę poprzeczną, wyznaczającą przestrzeń klepiska i sąsiek. Wiazar pełny wyznaczają krokwie z jedną jętką. Połączenie dachową w jednej części dodatkowo wzmocniono rygłem połaciowym i wiatrownicami. Stodoła od strony

zewnętrznej obita jest pionowymi deskami, dach pokryty powinien być strzechą z chorągiewką w szczycie i datą 1841<sup>80</sup>.

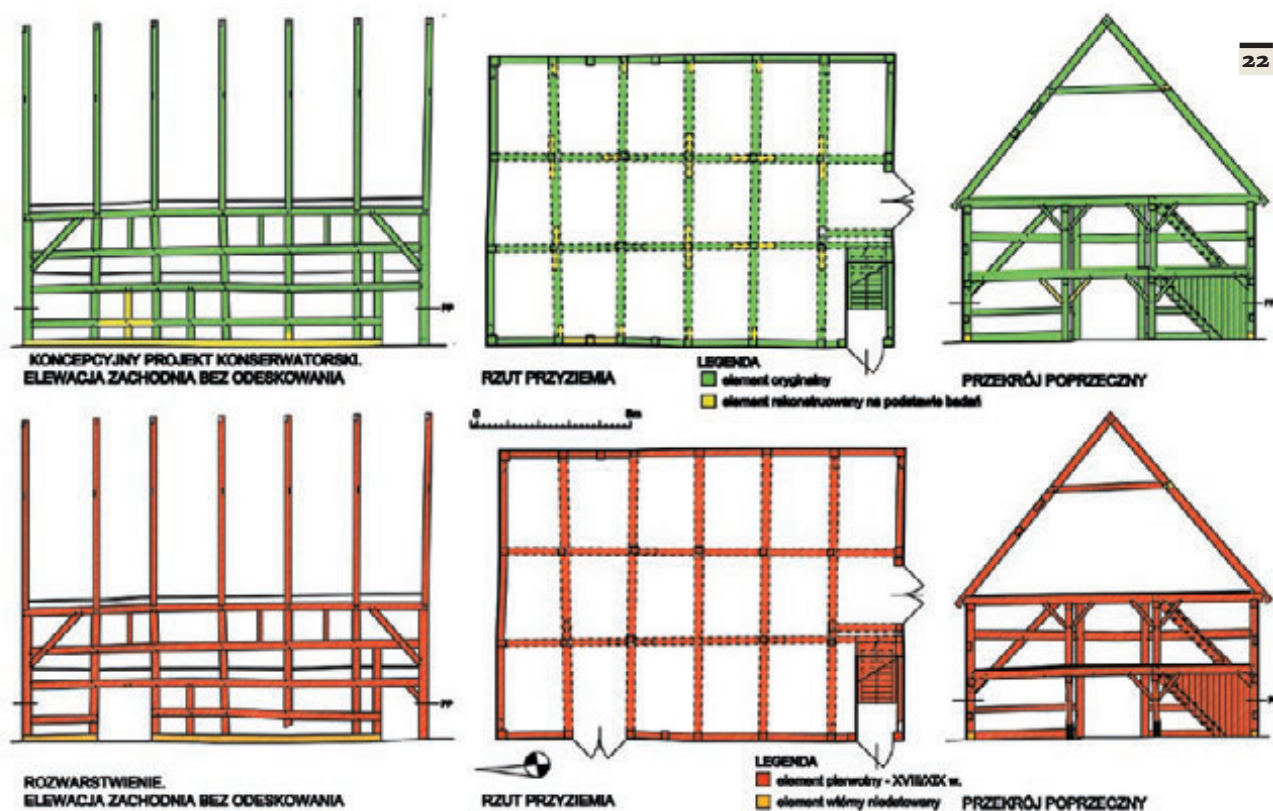
22. Wielkie Zajączkowo, granary from the end of the 18th cent. Longitudinal and cross section, plan of the basement. Stratification and conservation concept design. Drawn up by M. Prarat

Budynek założony jest na rzucie prostokąta z głównym wejściem w ścianie południowej oraz pomniejszym w ścianie zachodniej. Pomieszczenie parteru jest jednoprzestrzenne z dwoma rzędami słupów wyznaczających strefę środkową i dwie boczne. Znajdowała się tu zapewne wozownia. W narożniku południowo-zachodnim mieszczą się wydzielone schody prowadzące na pierwszą kondygnację z osobnym wejściem w ścianie zachodniej. Pierwsza kondygnacja powtarza to rozwiązanie, łącznie z usytuowaniem schodów wiodących na użytkowe poddasze. Budynek wzniesiony jest w konstrukcji szkieletowej odeskowanej; podwaliny położone na podmurówce z luźno ułożonych kamieni polnych. Jednokondygnacyjna konstrukcja składa się z siedmiu słupów ściany wzdłużnej zamocowanych w podwalinie i oczepie. Wszystkie

umieszczone są na osi belek wiązarowych, tworząc wraz ze środkowymi słupami ramy poprzeczne. Słupy ścian wzmocnione są trzema ryglami usztywniającymi konstrukcję na całej długości. Dodatkowo słupy narożne wzmocnione są zastrzałami biegnącymi od słupa poprzez jeden rygiel do oczezu. Na ściany szczytowe składają się cztery słupy wzmocnione trzema ryglami i dodatkowo w narożach zastrzałami przechodzącymi od słupa poprzez dwa rygle do oczezu. Na wysokości drugiego rygla ściany szczytowej przez całą długość budynku zamocowano belki stropowe wyznaczające

poziom kondygnacji. Belki te razem z wiązarowymi podtrzymują pośrodku dwa rzędy słupów wzmocnionych dodatkowo mieczami. Więźba dachowa ma konstrukcję jętkową z ryglem i wiatrownicą we wschodniej połaci dachu. Dach pokryty jest dachówką esówką.

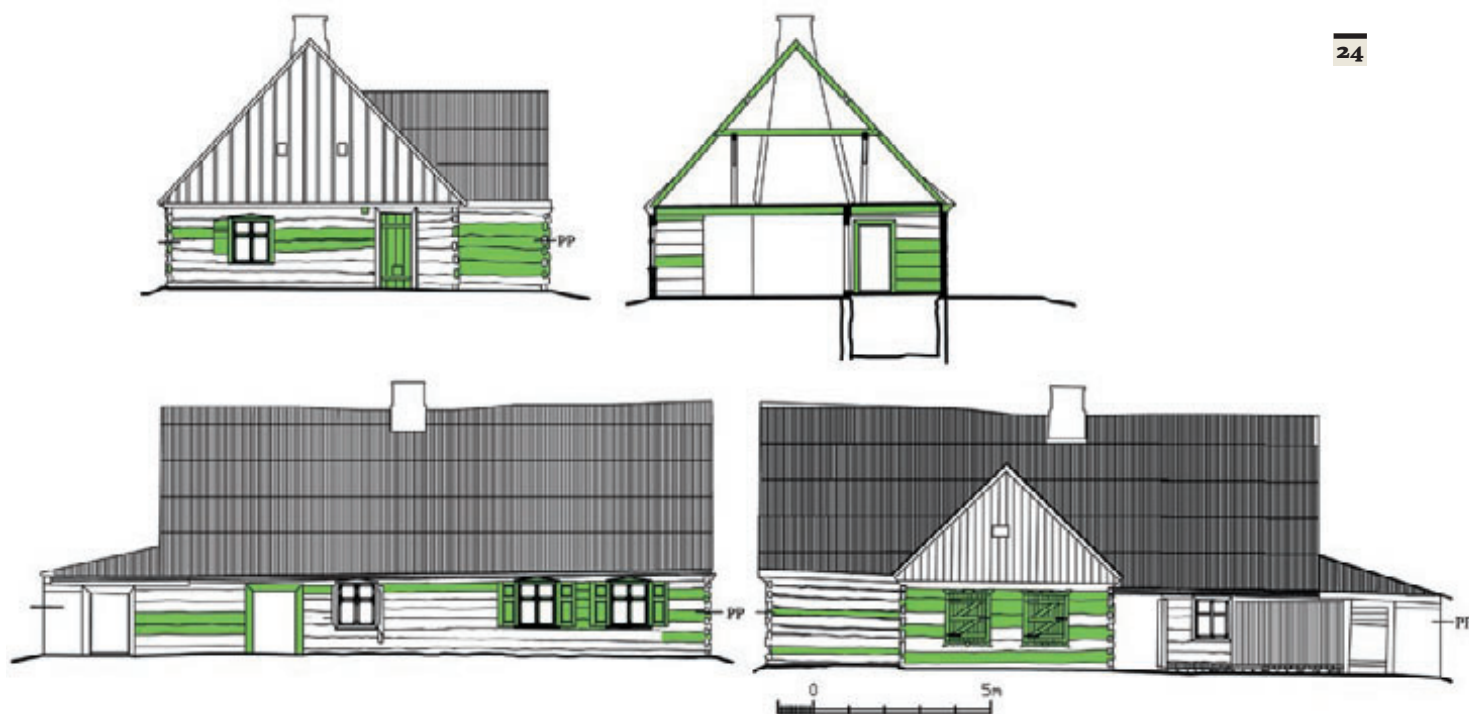
**24.** Gutowo 38, enclosure from the turn of the 18th and 19th cent. Elevations and sections. Colour green marks elements for preservation selected during the dismantlement. Drawn up by M. Prarat

oryginalny, ale w złym stanie, budynek. Słuszność takiego postępowania potwierdza rozbiórka pierwszej zagrody z Gutowa (il. 24). Ekspertyza wykazała, że około 70% jej elementów jest do wymiany<sup>84</sup>. Nie wpłynęło to na zmianę decyzji MET o przejęciu i przemieszczeniu tego jakże cennego zabytku. Podczas rozbiórki uzupełniono nierozpoznane wcześniej węzły badawcze<sup>85</sup>. Nawet jeśli większość elementów nie nadawała się do wtórnego użycia, i tak zabierana była na plac ciesielski celem wykonania wiernej kopii każdego z nich. Te zaś, które udało się zachować (po uprzedniej dezynsekcji, zabezpieczeniu oraz w części wzmocnieniu) wkomponowane zostaną częściowo w formie świadków<sup>86</sup>. Przy tak dużej ilości nowego budulca, po uprzednim jego przesuszeniu, konieczne staje się zastosowanie tradycyjnej obróbki siekierą i toporem<sup>87</sup>. Oryginalne (choć
