Adam Nadolny

*Zakład Historii Architektury i Urbanistyki**Wydział Architektury, Politechnika Poznańska*

## GMACH BANKU PKO W POZNANIU W 70. ROCZNICĘ POWSTANIA

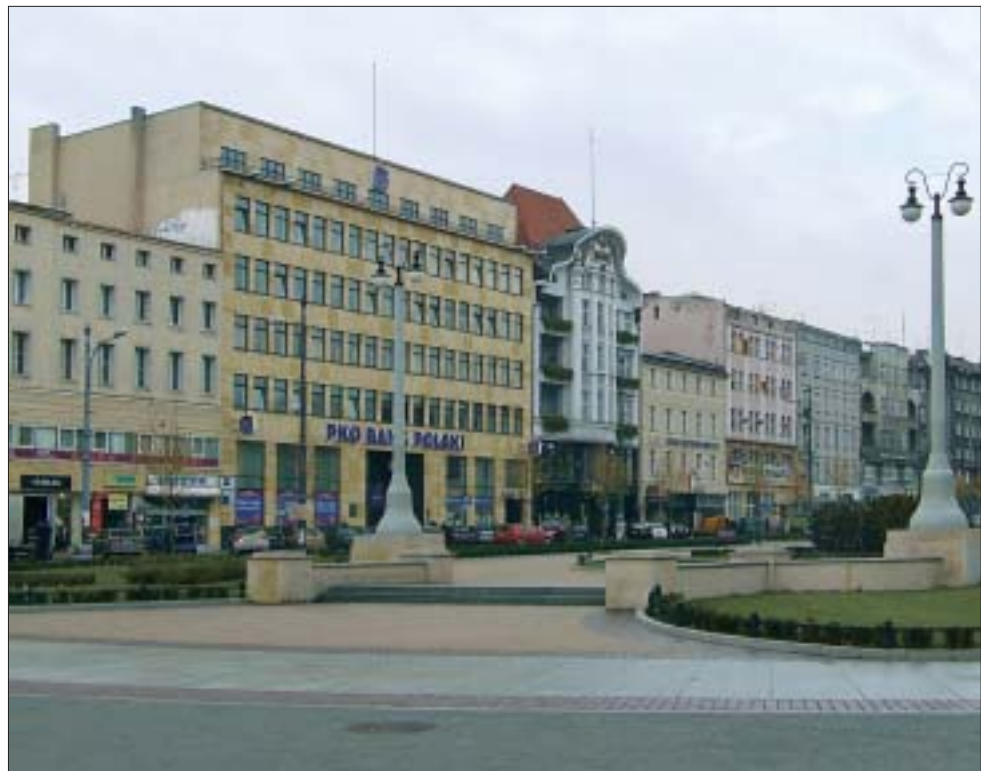
1. Gmach PKO przy Placu Wolności w Poznaniu, widok współczesny. Fot. A. Nadolny.  
1. PKO building in Wolności Square in Poznań, present-day view. Photo: A. Nadolny.

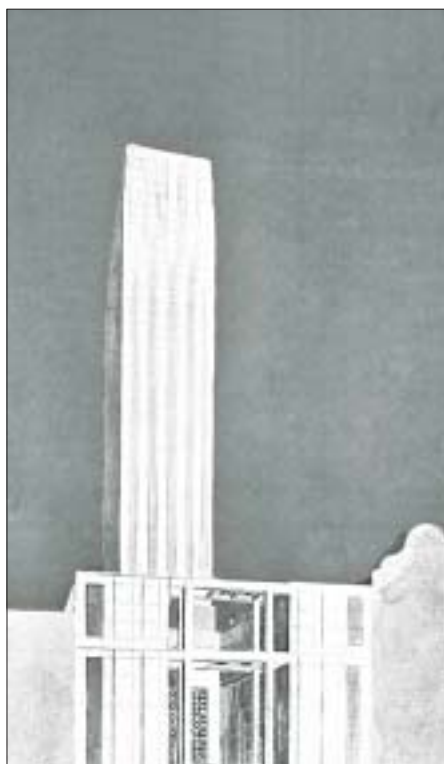
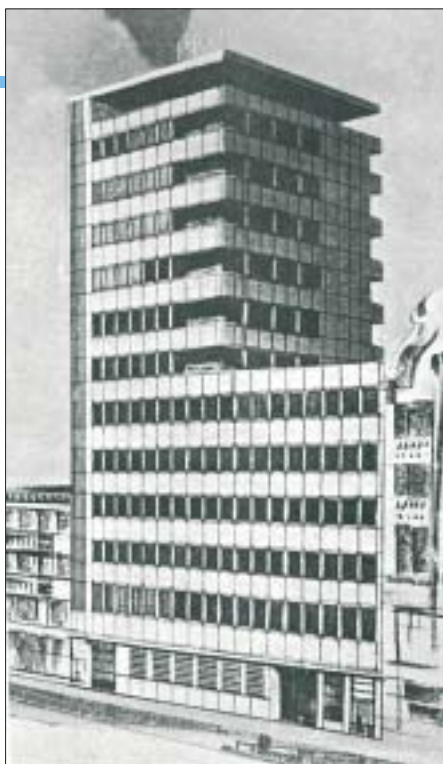
2. Poznań, od lewej zwycięski projekt St. Zakrzewskiego i Cz. Wolffa na budynek PKO, obok propozycja J. Dobrzyńskiej i Z. Łobody z tego samego konkursu – elewacja frontowa. Zdjęcia za „Architektura i Budownictwo”, 1934, nr 8, s. 235, 244.

2. Poznań, to the left: a winning project of the PKO building by S. Zakrzewski and C. Wolff; next to it: a design for the same competition by J. Dobrzyńska and Z. Łoboda – front elevation. Photos from „Architektura i Budownictwo”, 1934, nr 8, p. 235, 244.

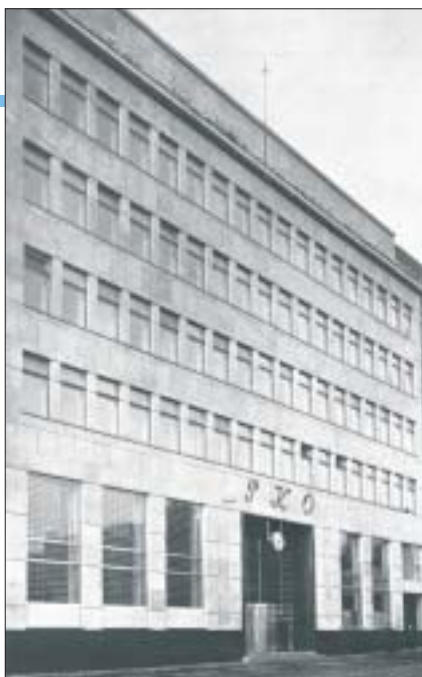
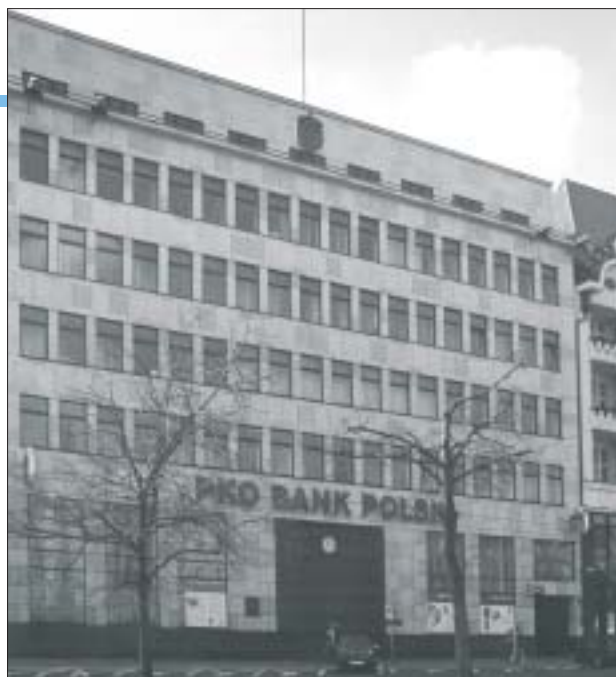
3. Budynek PKO w 1937 r., elewacja frontowa, obok współczesny widok budynku. Fot. R.S. Ulatowski, A. Nadolny.

3. PKO building in 1937, front elevation, next to it: a contemporary view of the building. Photo: R.S. Ulatowski, A. Nadolny.

i zastosowania materiałów wykończeniowych w porównaniu do podobnych realizacji, które powstawały w tym samym czasie na terenie miasta. Czytelny podział elewacji frontowej na trzy integralne, a jednocześnie współgrające ze sobą części świadczy o dużym wyczuciu projektowym. Reprezentacyjny parter, cztery płaszczyzny rytmicznie usytuowanych okien i wieńcząca to

Fasada od strony placu Wolności została wyłożona piaskowcem dolskim, poszczególne bloki kamienia ułożono w geometryczny, powtarzalny na każdej kondygnacji, wzór. Zastosowanie takiego środka wyrazu spowodowało, że purystyczna w formie elewacja

nie jest monotonna w wyrazie. Dopełnieniem całości jest ciemnoszary granitowy cokół. Z tego samego materiału zostały wykonane trójskokowe ościeże wejścia głównego. Dostępu do wnętrza banku strzeże krata z silnie wypukłymi poziomymi podziałami metalowych szprosów. Całość kompozycji została dopełniona efektywnym wiszącym zegarem.

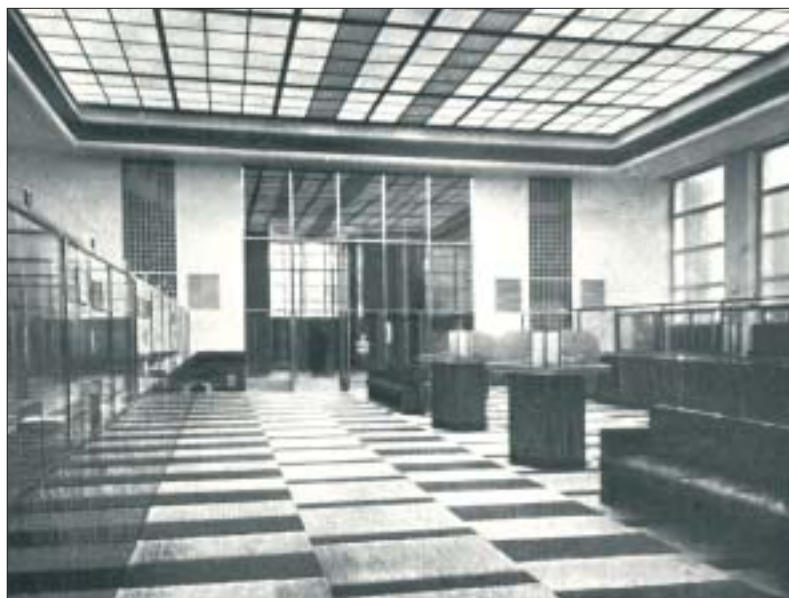
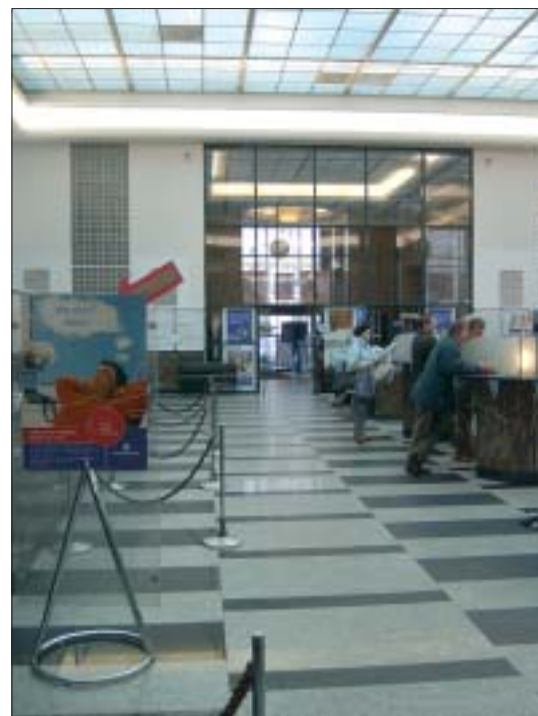
4. Wnętrze sali ze stanowiskami kasowymi w 1937 r., obok widok współczesny. Fot. R.S. Ulatowski, A. Nadolny.

4. Interior with cash desks from 1937, next to it: a present-day view of the interior. Photo: R.S. Ulatowski, A. Nadolny.

Wnętrze budynku, w którym dominującą rolę odgrywa sala kasowa na parterze i hol wejściowy, zostało zaprojektowane z uwzględnieniem ograniczonej liczby materiałów wykończeniowych. Ściany głównego holu i przedsionka wyłożono okładziną marmurową w kolorze szaroróżowym. Taki sam kamień zastosowano w głównej klatce schodowej. Dopełnieniem wnętrza były detale stolarki drzwiowej<sup>5</sup> o formach nawiązujących do architektury okrętowej. Posadzki w salach kasowych i holu głównym wykonano z mozaiki terakotowej, przy czym jej wzór został dostosowany do każdego z pomieszczeń w odrębny sposób. W holu przed głównym skarbcem wzór posadzki opierał się na prostokątnym ruszcie, który wypełniono mozaiką w formie kolorowej kompozycji malarskiej. Sala kasowa miała układ posadzki w kształcie geometrycznego, powtarzalnego, biało-czarnego wzoru.

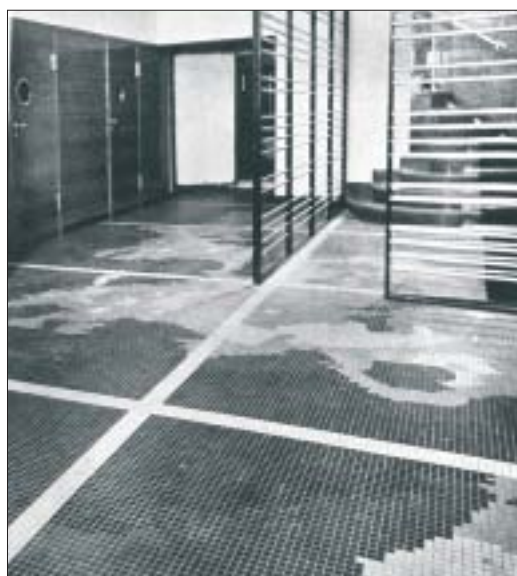
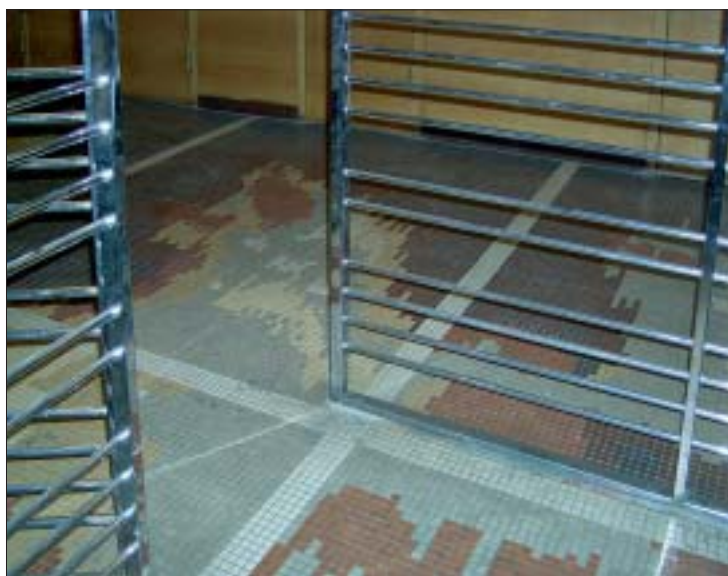
5. Wnętrze holi wejściowej przed głównym skarbcem, przejście w kierunku klatki schodowej prowadzącej do holi kasowego na parterze w 1937 r., obok widok współczesny. Fot. R.S. Ulatowski, A. Nadolny.

5. Interior of entrance hall in front of the main strong room, a passage towards the staircase leading to the ground-floor cash desk hall in 1937, next to it: a present-day view. Photo: R.S. Ulatowski, A. Nadolny.

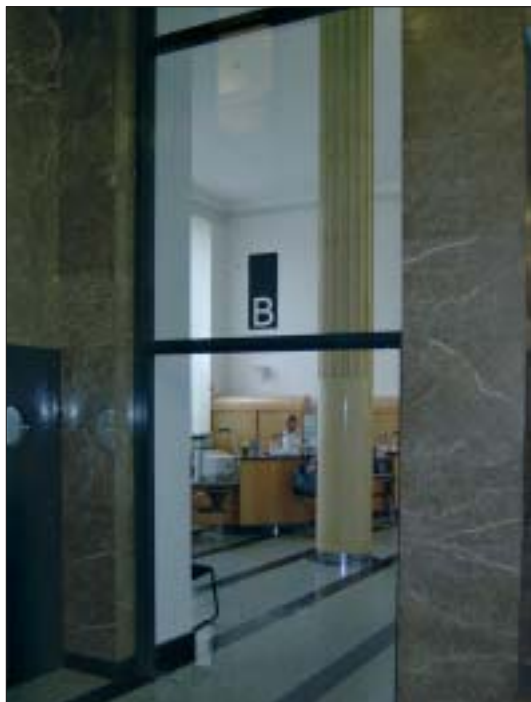
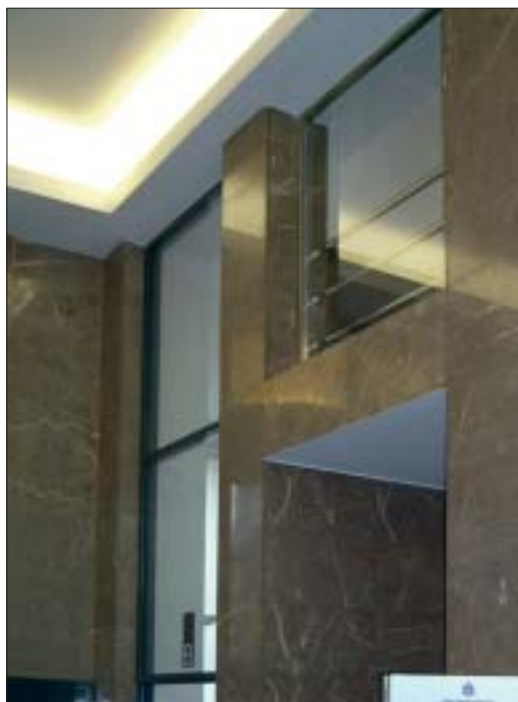
6. Wnętrze holu wejściowego przed salą ze stanowiskami kasowymi, widok współczesny. Fot. A. Nadolny.

6. Entrance hall in front of an interior with cash desks, a contemporary view. Photo: A. Nadolny.

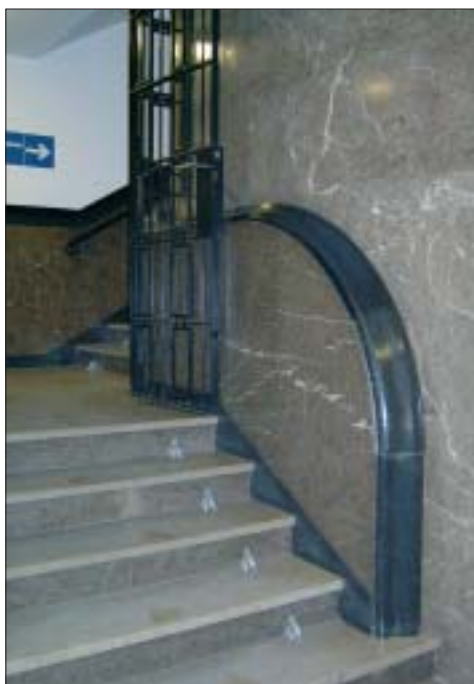
7. Detal poręczy klatki schodowej prowadzącej na I piętro budynku. Fot. A. Nadolny.

7. Detail of the railing of a staircase leading to the first floor. Photo: A. Nadolny.

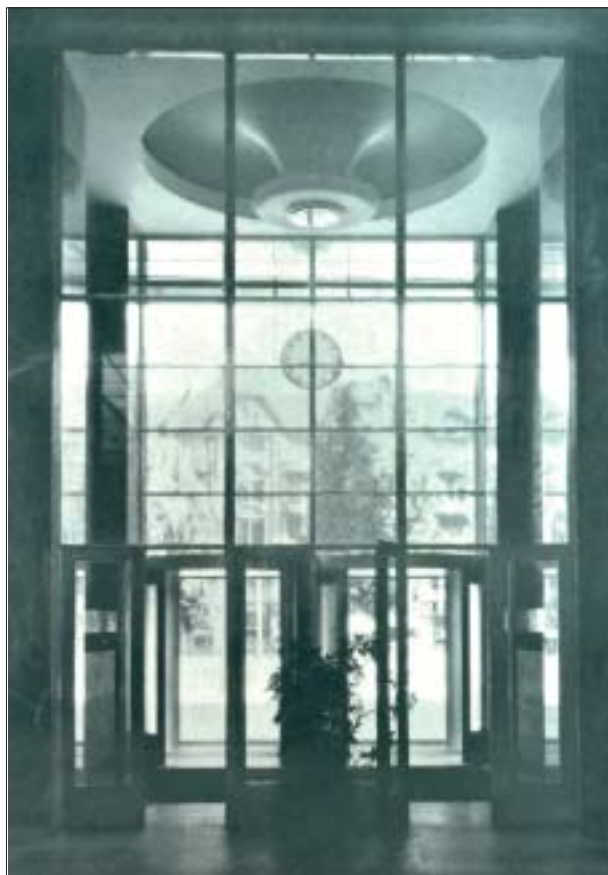
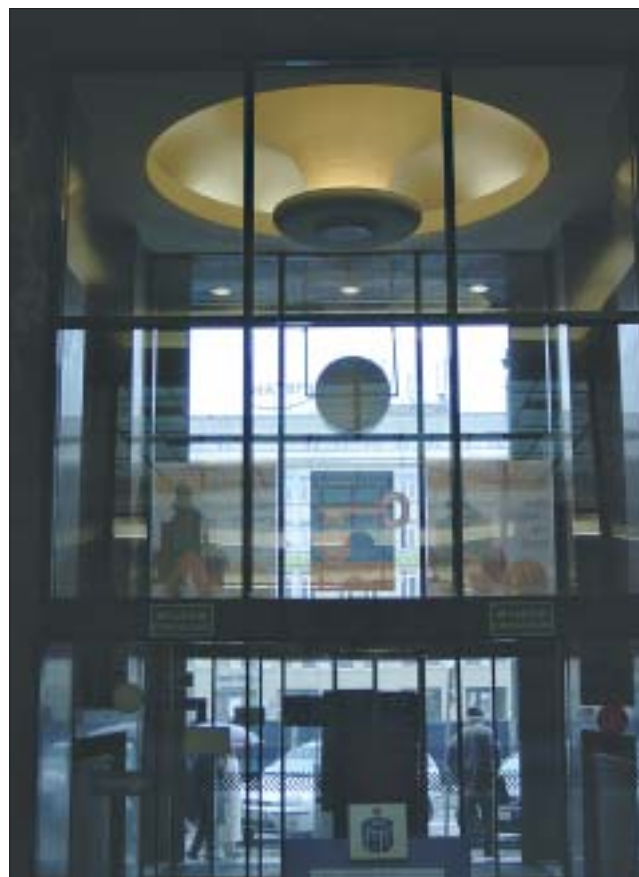
8. Wnętrze holu wejściowego przed salą ze stanowiskami kasowymi, widok w stronę głównego wejścia, zdjęcie z 1937 r., obok widok współczesny. Fot. R. S. Ulatowski, A. Nadolny.

8. Entrance hall in front of an interior with cash desks: a view of the main entrance, photograph from 1937; next to it: a present-day view. Photo: R. S. Ulatowski, A. Nadolny.

Monumentalne wnętrze holu kasowego czy charakterystyczny „grzybek” oświetleniowy nad wejściem nadal świadczą o wysokim poziomie rzemieślniczym oraz wysokiej klasie projektantów. Można mieć zastrzeżenia do użytkownika budynku o to, że nie eksponuje dostatecznie jego awangardowego wnętrza, choć ma on na swoje wytłumaczenie,

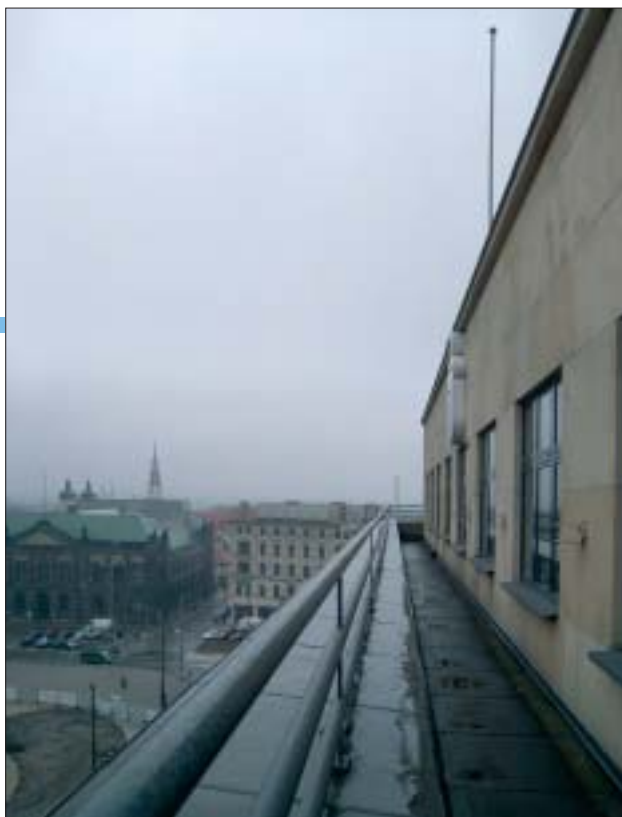
9. Maszt flagowy wieńczący budynek; widok z tarasu ostatniej kondygnacji, zdjęcie współczesne. Fot. A. Nadolny.

9. Flagstaff crowning the building, next to it: a view from the last storey terrace, contemporary photograph. Photo: A. Nadolny.

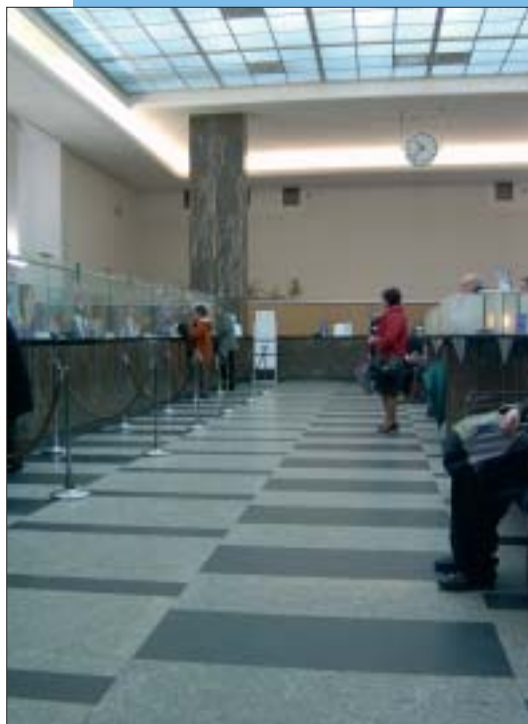
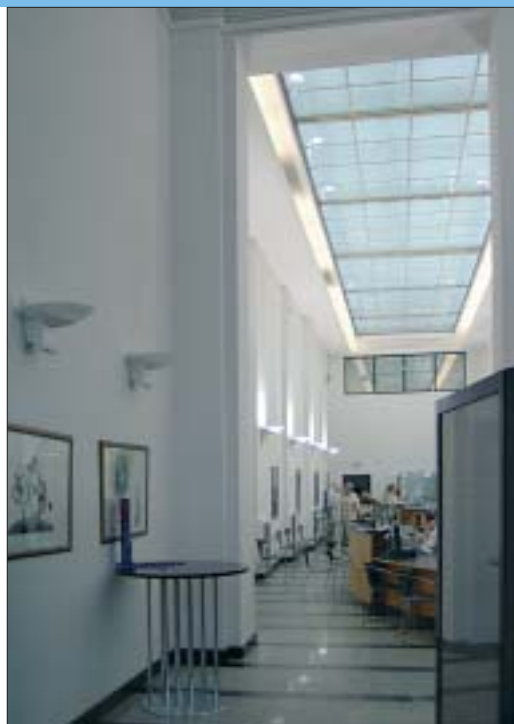
10. Sala ze stanowiskami kasowymi oraz mniejsza, w której dokonywane są operacje bankowe, zdjęcia współczesne. Fot. A. Nadolny.

10. Interior with cash desks and a smaller interior used for banking operations, contemporary photographs. Photo: A. Nadolny.

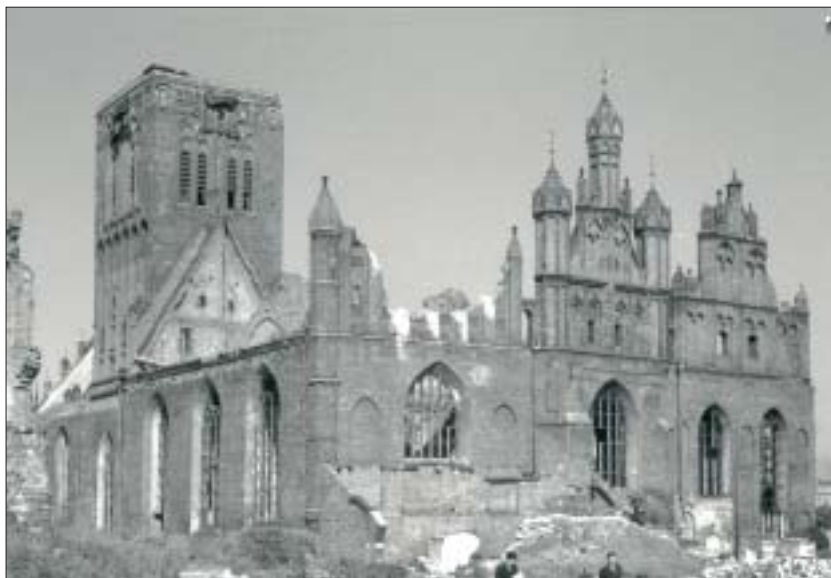
2. Gdańsk, kościół p.w. św. Katarzyny w ruinie, 1953 r. Fot. F. Kułakowski.  
2. Gdańsk, ruins of the church of St. Catherine, 1953. Photo: F. Kułakowski.

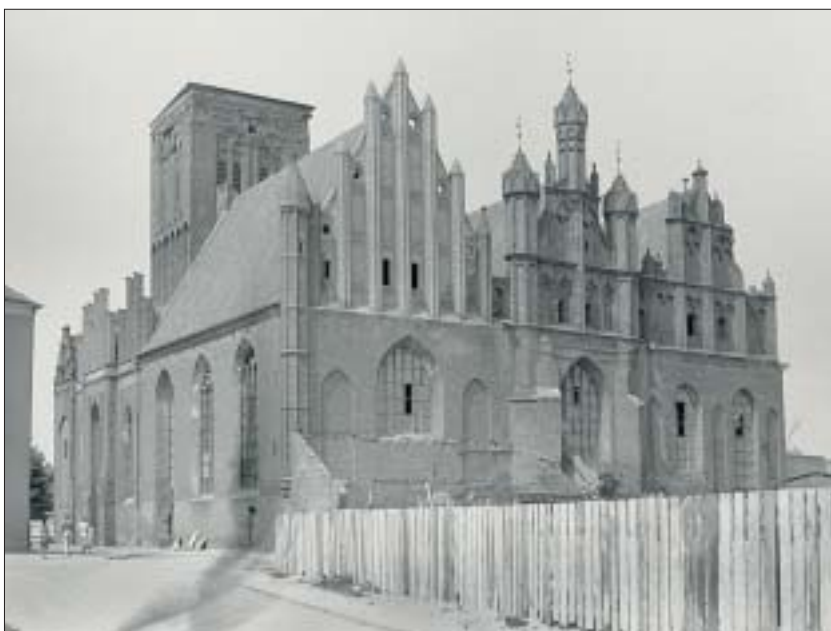
3. Gdańsk, kościół p.w. św. Katarzyny w trakcie odbudowy, 1957 r. Fot. J. Pilch.  
3. Gdańsk, church of St. Catherine undergoing reconstruction, 1957. Photo: J. Pilch.

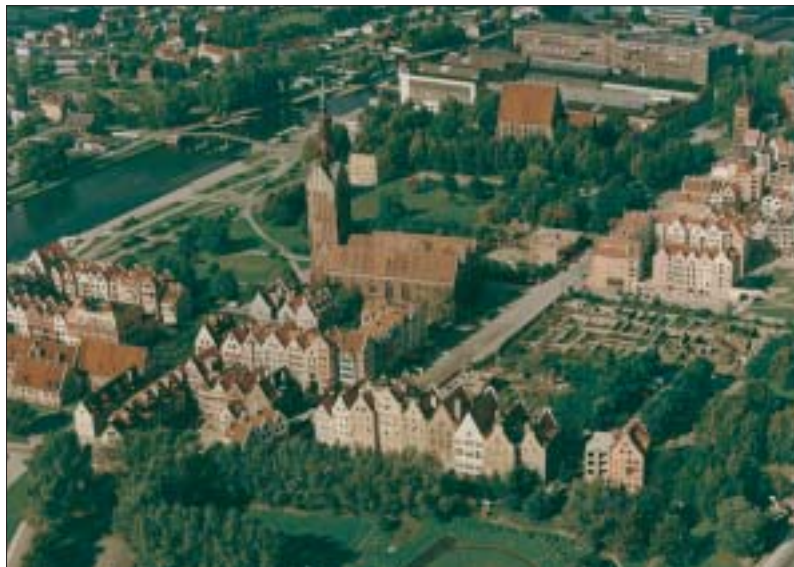
5. Elbląg, panorama Starego Miasta w trakcie odbudowy, 1994 r. Fot. W. Stepien.

5. Elbląg, panorama of the Old Town undergoing reconstruction, 1994. Photo: W. Stepien.

echem tej idei jest polska koncepcja retrowersji, stosowana od końca lat 80. XX w. m.in. przy odbudowie Starego Miasta w Elblągu.

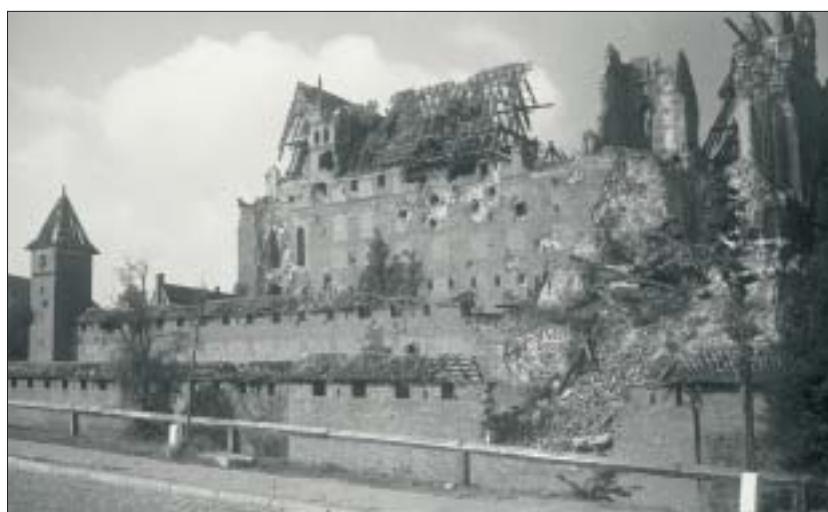
8. Malbork, widok zamku w ruinie, 1945 r. Fot. E. Falkowski.  
8. Malbork, view of the castle ruins, 1945. Photo: E. Falkowski.
