PROBLEMATYKA KONSERWATORSKA ZESPOŁÓW MIESZKANIOWYCH PROJEKTU BRUNONA TAUTA W KATOWICACH

THE CONSERVATION OF RESIDENTIAL COMPLEXES IN KATOWICE DESIGNED BY BRUNO TAUT

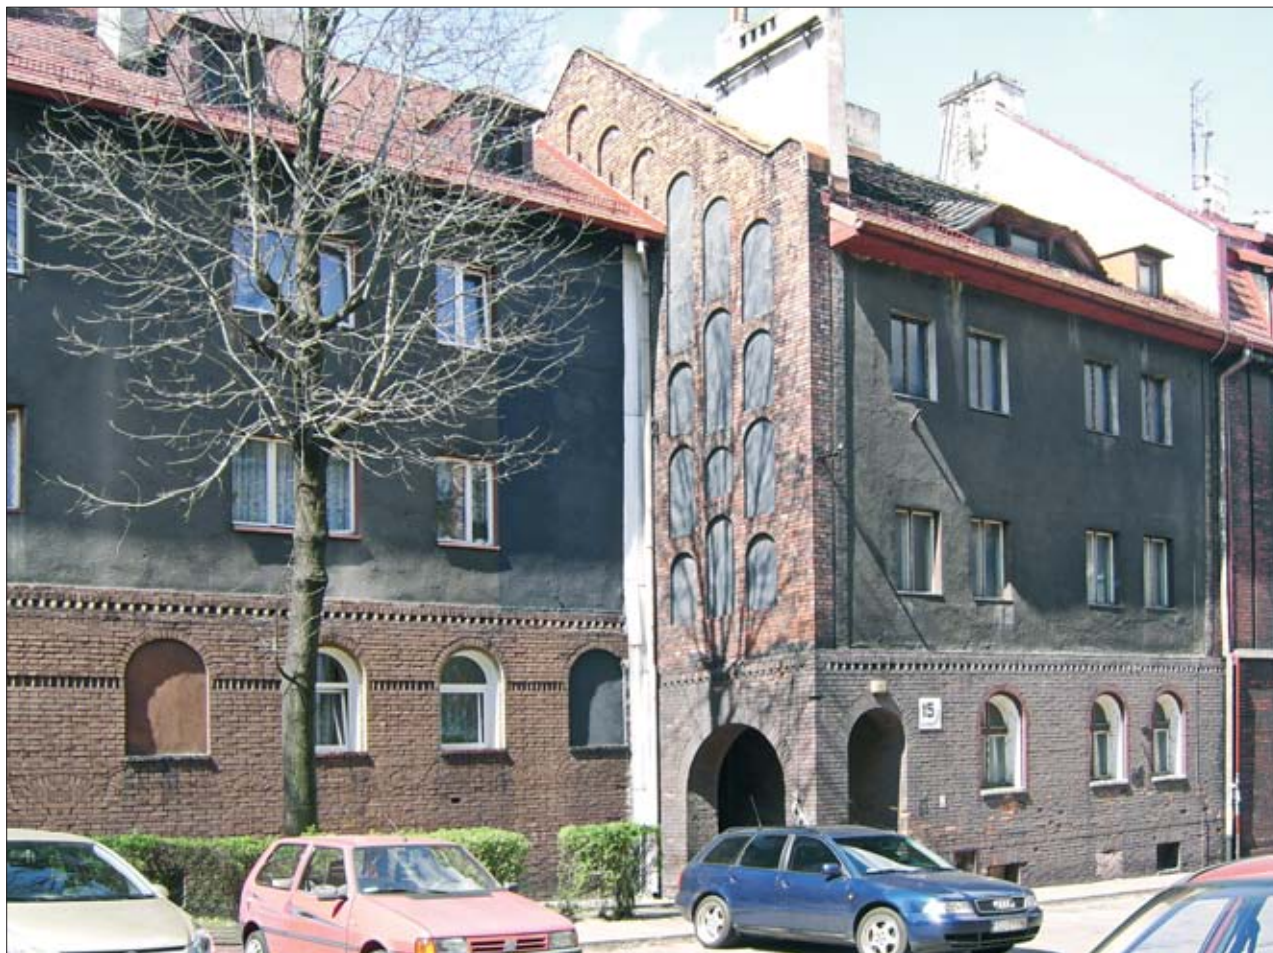
1. Widok na część zabudowy zespołu od strony ul. Głowackiego. Wszystkie fot. A. Olczyk.

1. View of a part of the complex houses in Głowackiego Street. All photos: A. Olczyk.

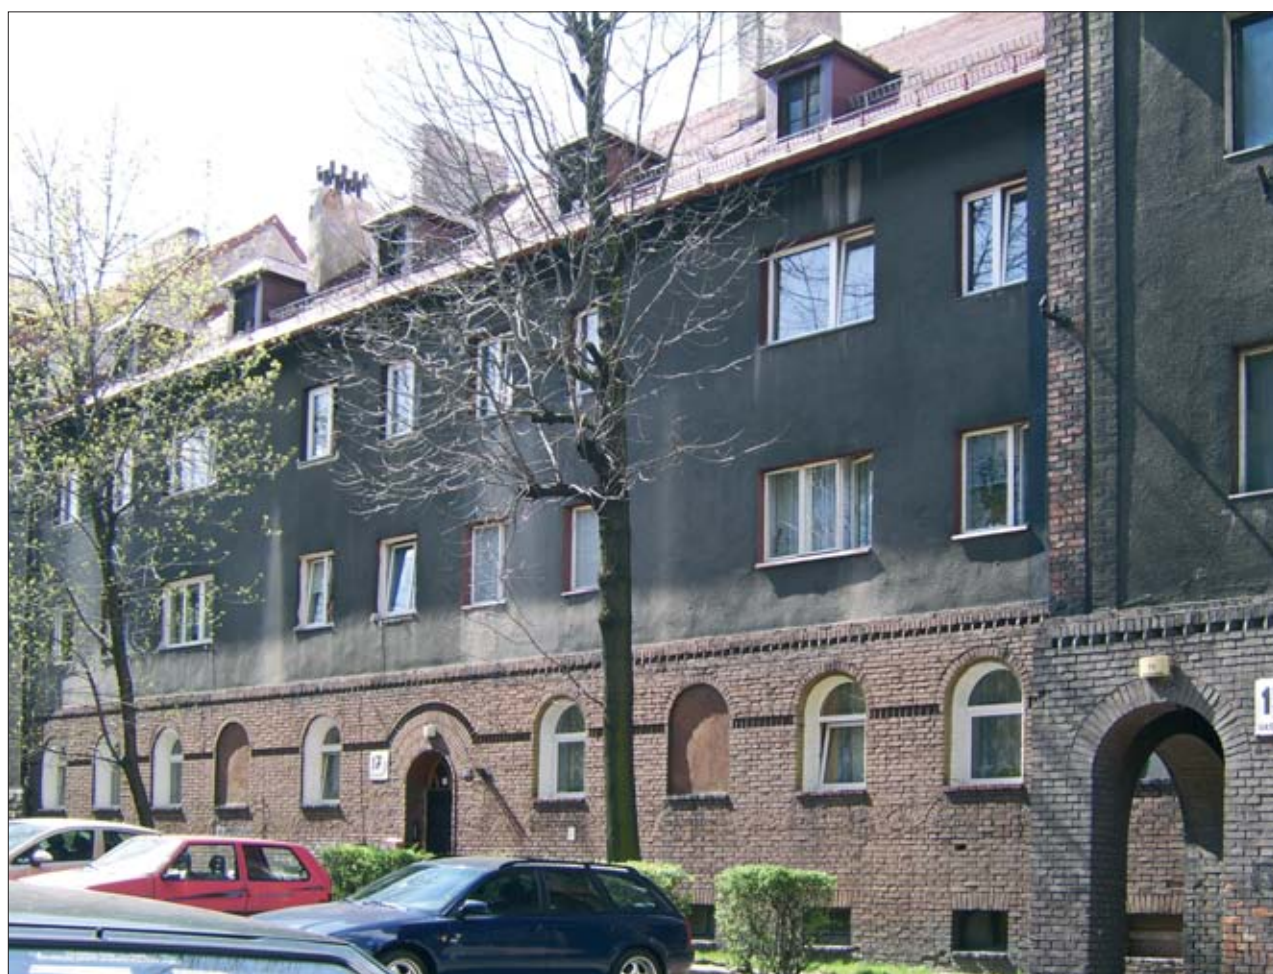
2. Dom przy ul. Głowackiego 17.
2. House in 17 Głowackiego Street.

Koncepcja bryły i rozplanowania wewnętrznego domów przy ul. Barbary powtórzona została przy budowie w 1916 r. kolejnych trzech domów, tym razem przy ul. Głowackiego 17-19 oraz w domu pod nr. 15, gdzie w związku z ograniczoną powierzchnią pod zabudowę, a także z koniecznością wpisania się w istniejącą starszą zabudowę, Taut wykorzystał jedynie połowę pierwotnego schematu domu⁷.

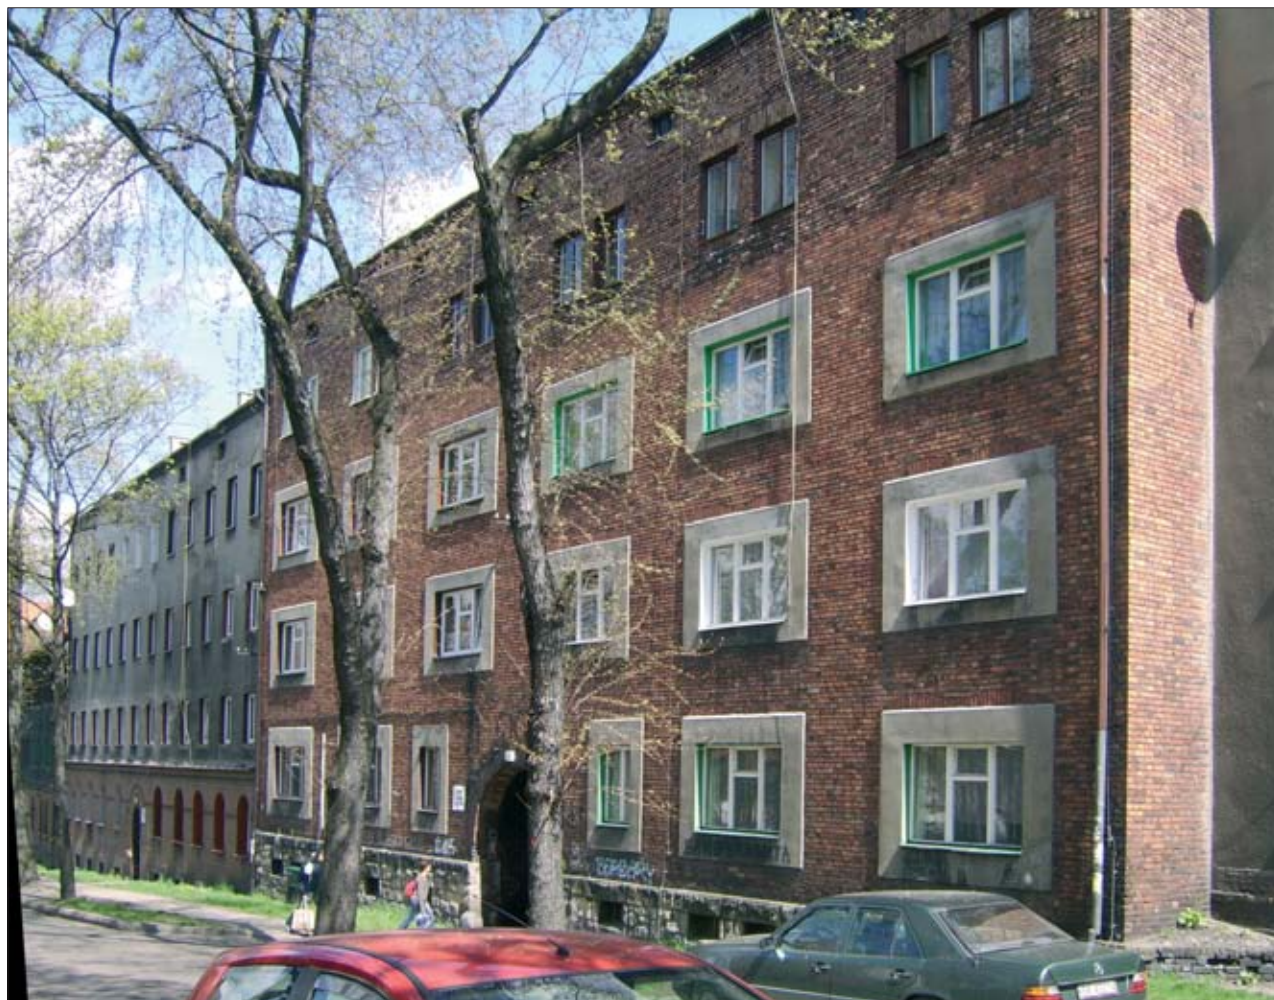
3. Nadbudowane domy przy ul. Barbary 10 i 12.
3. Added houses in 10 and 12 Barbary Street.

Wyniki kwerendy archiwalnej wskazują, że budowę pierwszych trzech domów, przy ul. Barbary 8-12, rozpoczęto jesienią 1915 r.⁶ Siedmioosiowe domy, wzniesione na planie wydłużonego prostokąta, otrzymały podział dwutraktowy. Na osi każdego z domów ulokowane zostały klatki schodowe, natomiast w przypadku domu pod nr 12 – brama przejazdowa na podwórze, skomunikowana z dwiema klatkami po bokach. W obrębie domu wydzielono trzynaście mieszkań. Na każdym piętrze znajdowały się po cztery trzyizbowe mieszkania w układzie amfiladowym, złożone z kuchni i dwóch pokoi, a na poddaszu jedno o analogicznej liczbie pomieszczeń.

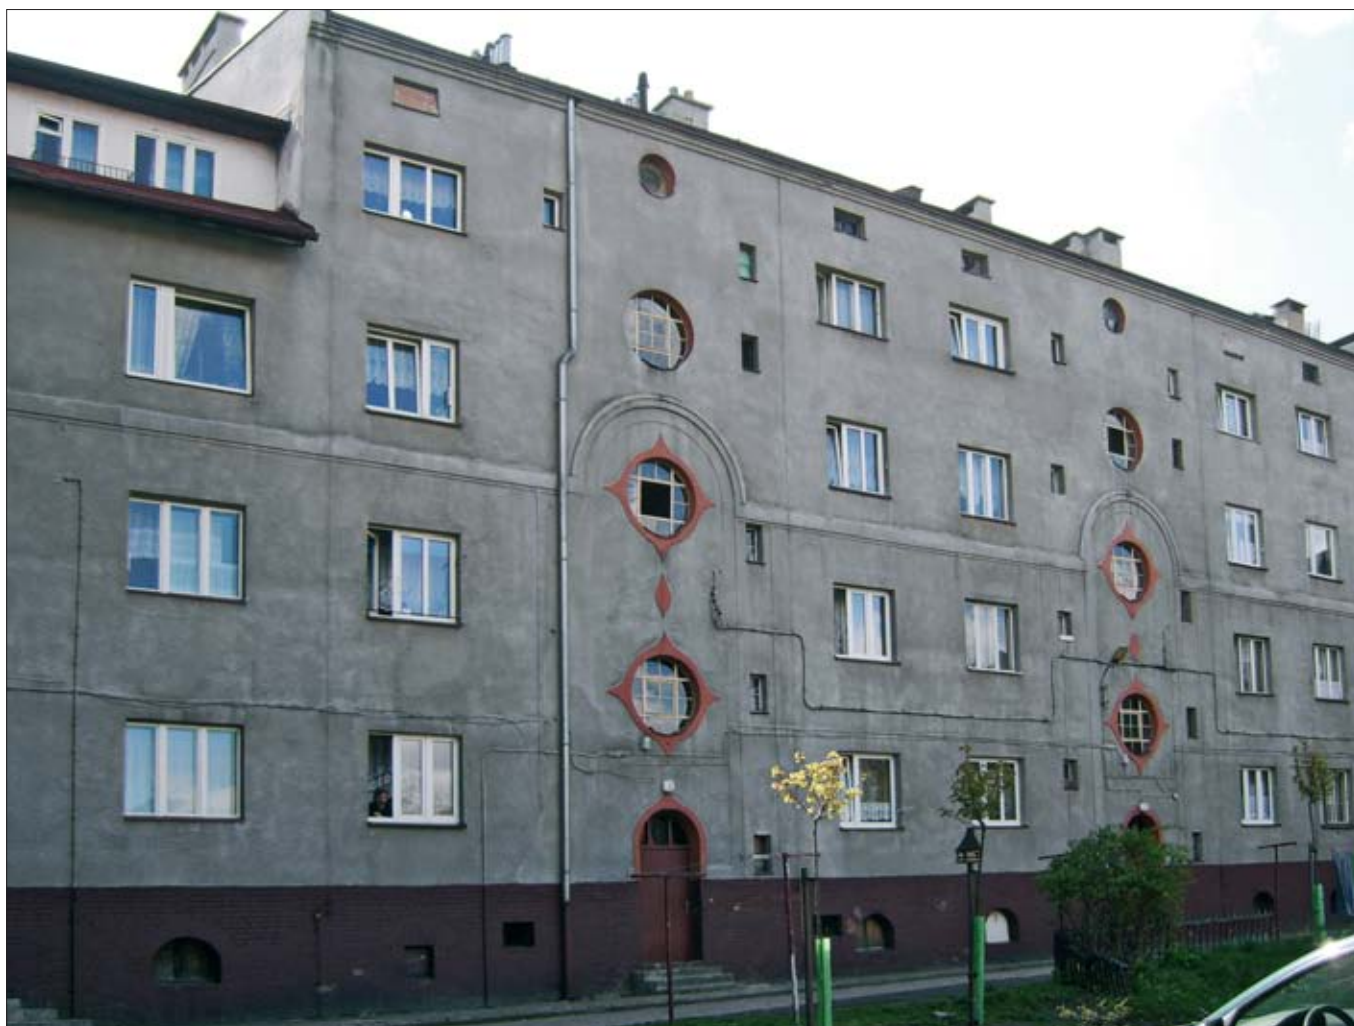
4. Widok na elewację od strony podwórza, ul. Skalna 3-5.
4. View of the elevation from the courtyard, 3-5 Skalna Street.

Nowatorsko potraktowane zostały również elewacje od strony podwórza, które w odróżnieniu od elewacji typowych kamienic czynszowych otrzymały równie dekoracyjny wystrój jak fasady od strony ulicy¹⁶, co wiązało się ze zmianą tradycyjnej funkcji podwórza.

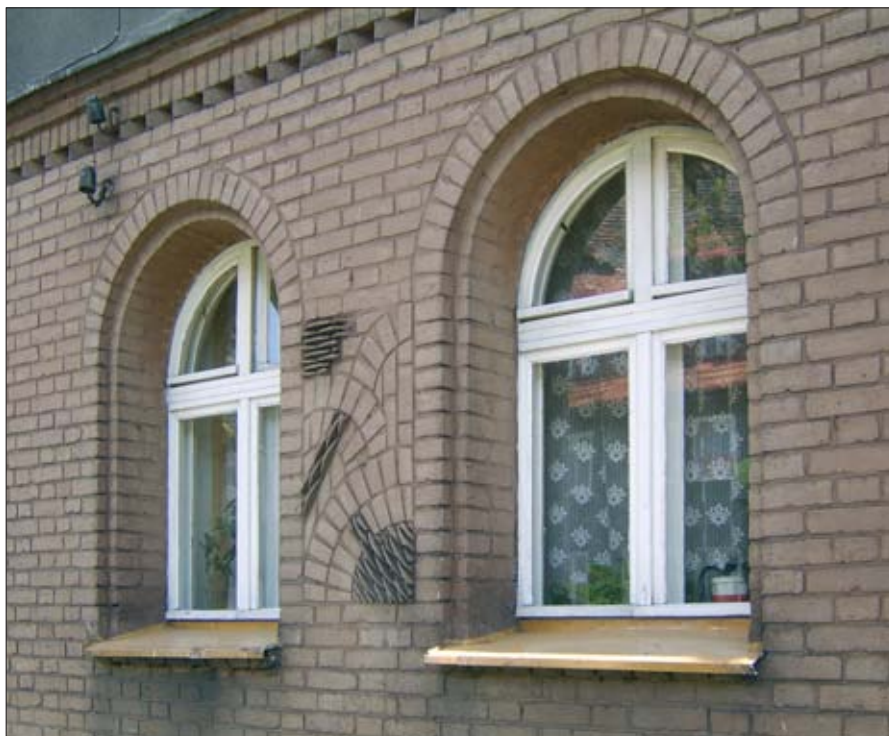
6. Przykład dekoracyjnego opracowania elewacji, ul. Barbary 8.
6. Example of a decorated elevation, 8 Barbary Street.

O wartości domów świadczą również ich elewacje. Zróżnicowane zostały one, co charakterystyczne dla Tauta, za pomocą kombinacji kilku prostych środków formalnych, tj. faktury i detalu architektonicznego. Przy anachronicznym już, wywodzącym się z kanonu neoklasycystycznego, horyzontalnym podziale elewacji z wyodrębnieniem strefy cokołowej, a w niektórych przypadkach również parteru, każdy z domów otrzymał odmienną szatę zewnętrzną w postaci zestawienia partii ceglanych z tynkowanymi, kamiennymi z tynkowanymi bądź kamiennymi z ceglanych, co czytelne jest do dziś. Każdy z domów, jak wynika już jedynie z projektów, ozdobiony miał

być odmienną dekoracją w tynku bądź w cegle, przywodzącą na myśl przetworzone układy roślinne i wolutowe, jak również blendami, płycinami, odmiennymi opaskami okiennymi, ceglanyimi fryzami itd.¹³ Zróżnicowanie opierało się również na zestawieniu arkadowo zamkniętych otworów drzwiowych z analogicznymi bądź prostokątnymi czy okrągłymi otworami okiennymi, odmiennym dekorowaniu stolarek drzwiowych, form lukarn czy finezyjnym kształtowaniu kominów¹⁴. Można przyjąć, że tak różnorodnie zastosowane środki formalne stanowiły pewną polemikę z tradycyjnym, dominującym wyglądem architektonicznym Katowic. Z jednej

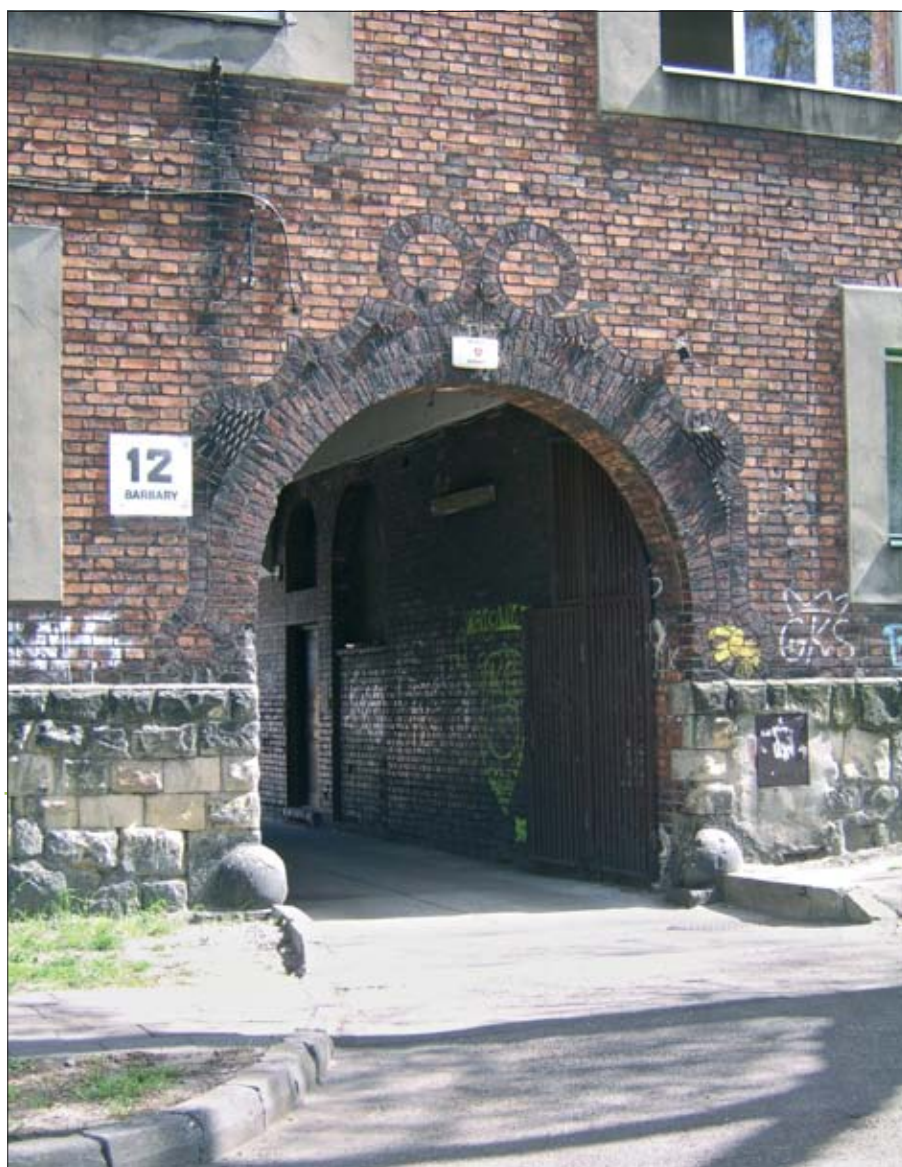
5. Przejazd bramny z motywem wolutowym, ul. Barbary 12.
5. Gate passage with a volute motif, 12 Barbary Street.

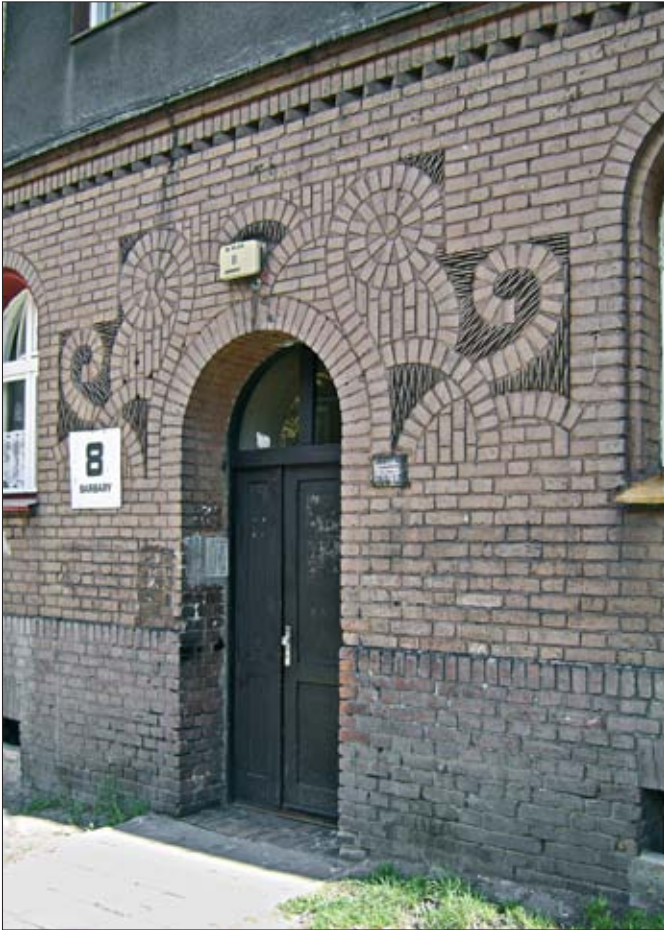
7. Przykład dekoracyjnego zaakcentowania otworu drzwiowego, ul. Barbary 8.

7. Example of a decorative door opening, 8 Barbary Street.

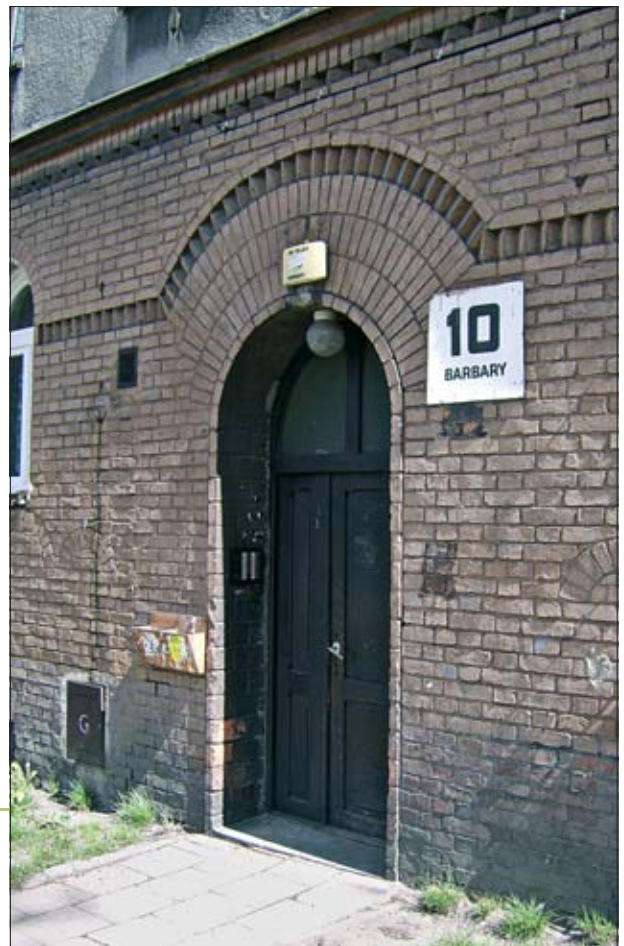
8. Przykład dekoracyjnego zaakcentowania otworu drzwiowego, ul. Barbary 10.

8. Example of a decorative door opening, 10 Barbary Street.

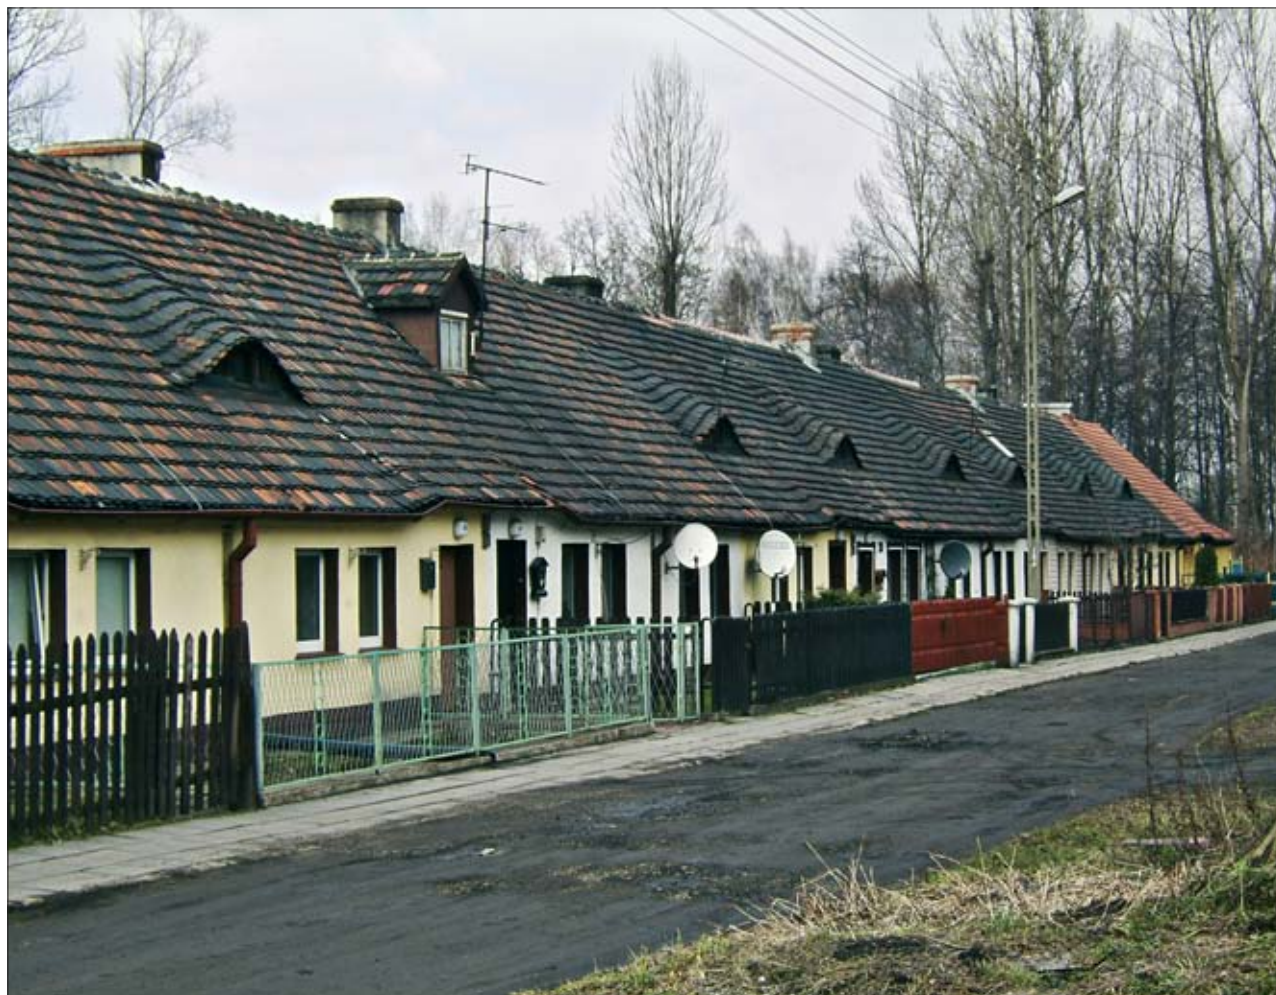
9. Załęska Hałda, widok zabudowy przy ul. Przodowników.
9. Załęska Hałda, view of buildings in Przodowników Street.

domków szeregowych. Szeregi odpowiadały dwóm ulicom – Przodowników i Przekopowej, w obrębie których wydzielone zostały po cztery segmenty mieszczące w sumie siedemdziesiąt dwa mieszkania. O ile koncepcja wcześniej omówionych domów w obrębie ulic Głowackiego, Skalnej i Barbary nawiązuje do wielokondygnacyjnego, dekoracyjnego budownictwa czynszowego, o tyle domy na Załęskiej Hałdzie oparte są na prostym schemacie domu wiejskiego z przydomowym ogródkiem oraz pomieszczeniami gospodarczymi od strony tylnej²⁰. Parterowe, ujednolicone, pozbawione dekoracji domki przekryte zostały wysokimi dwuspadowymi dachami krytymi karpówką. Jedynym urozmaicheniem były są ozdobne wole oczka w połaci dachowej, zróżnicowana linia okapów dachowych oraz niezachowana, przypuszczalnie różnorodna kolorystyka stolarki drzwiowej i okiennej, a także widoczne w szkieletach projektowych pergole przy wejściach²¹.

stolarkę okienną i drzwiową, przez co w dużej mierze utraciły swój unikatowy charakter. Tak duże przekształcenia ominęły domy na Załęskiej Hałdzie. Jednak wymiana stolarki oraz indywidualny i dowolny wybór obecnej kolorystyki fasad, stolarki czy form przydomowych ogrodzeń wpływa na zniekształcony odbiór spójnej niegdyś koncepcji domów.

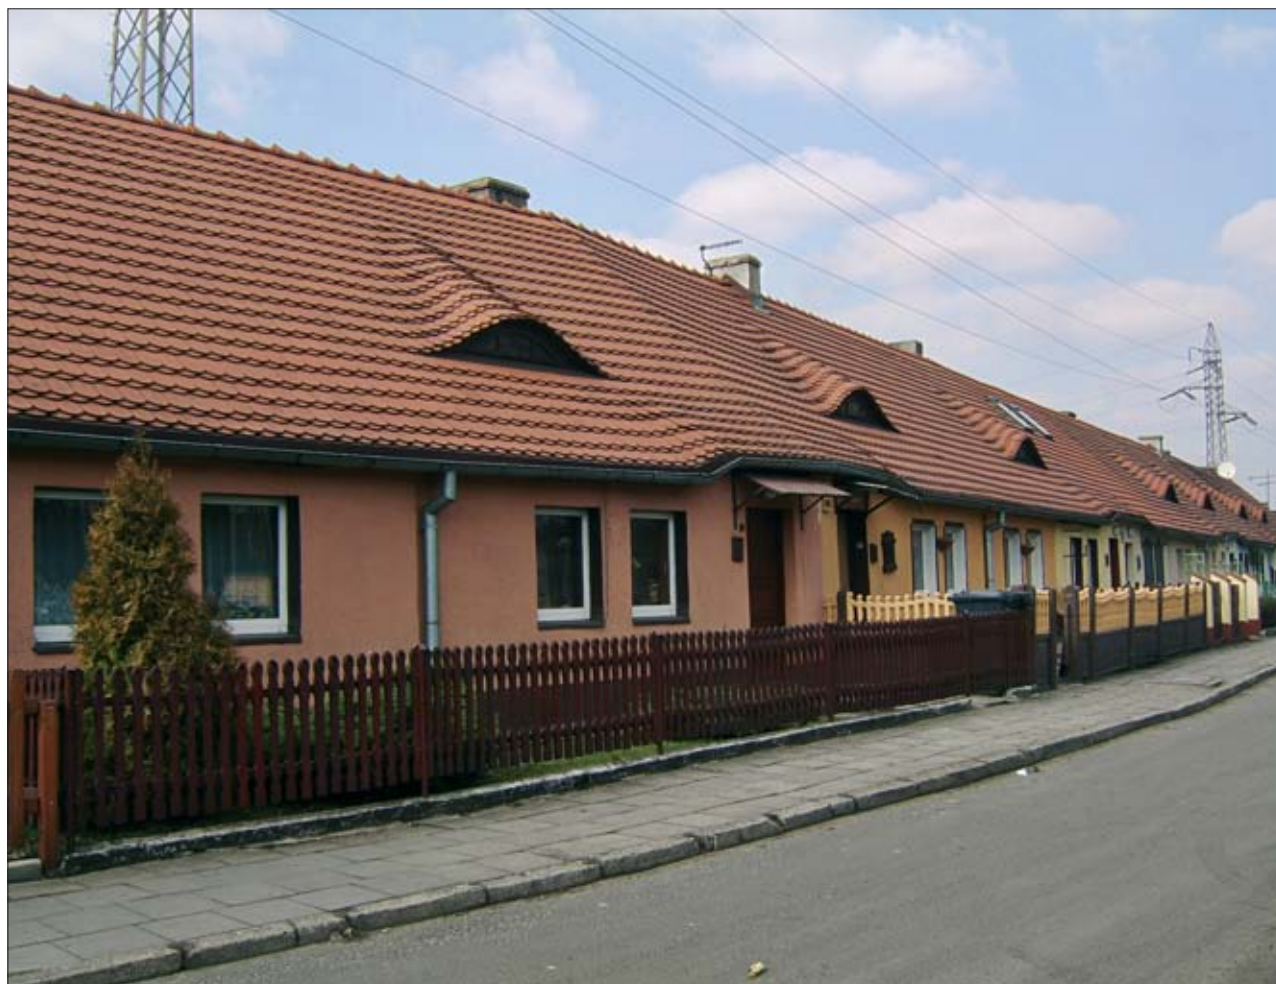
11. Załęska Hałda, widok zabudowy przy ul. Przekopowej.
11. Załęska Hałda, view of buildings in Przekopowa Street.

Prace przy zespole na Załęskiej Hałdzie powin-
ny koncentrować się przede wszystkim na stworze-
niu spójnej koncepcji wyglądu domów. Należałoby
odtworzyć oryginalną kolorystykę elewacji, niskie
strefy cokołowe z cegieł w układzie rolkowym, a tak-
że stolarkę drzwiową i okienną nawiązującą do
