Marzena Bożek-Zwierowicz  
architekt krajobrazu

## ODNOWIONE PARKI I OGRODY WARMII I MAZUR GALINY, WAJSZNORY, STOCZEK KLASZTARNY

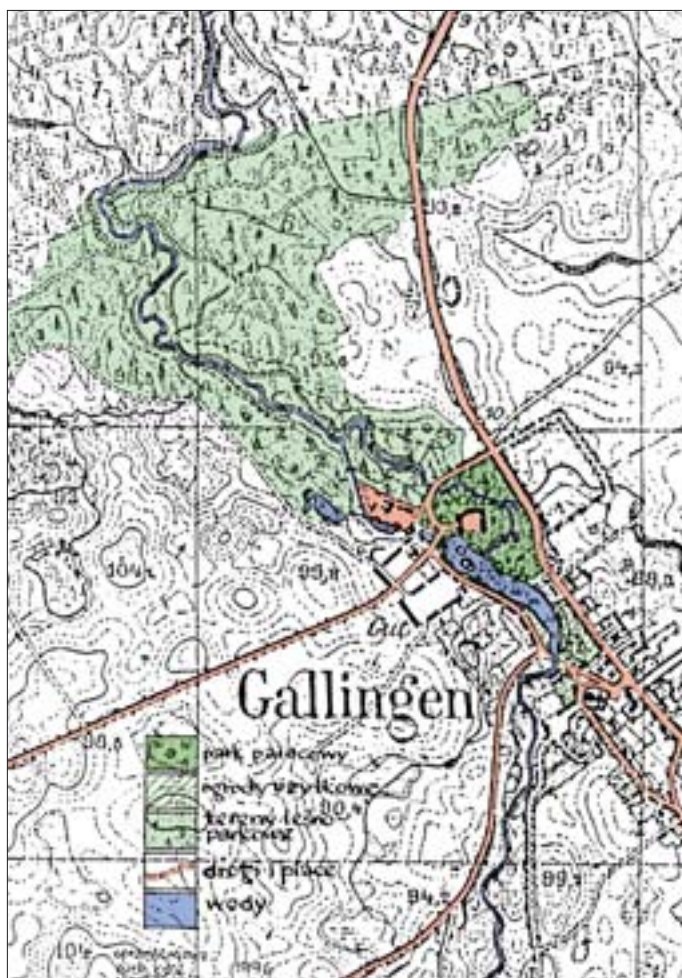
2. Galiny. Niemiecka mapa topograficzna z pocz. XX w.  
2. Galiny. German topographic map from the beginning of the twentieth century.

Założeniem podstawowym przyjętym w koncepcji rewaloryzacji majątku, w tym także parku, było przywrócenie mu dawnego charakteru siedziby junkierskiej nawiązującego do stanu z przełomu XIX i XX w. Wynikało to zarówno z potrzeb inwestora, jak i możliwości wykorzystania zachowanych czytelnych przekazów kartograficznych pochodzących właśnie z tego okresu, a potwierdzonych przez ślady w parku.

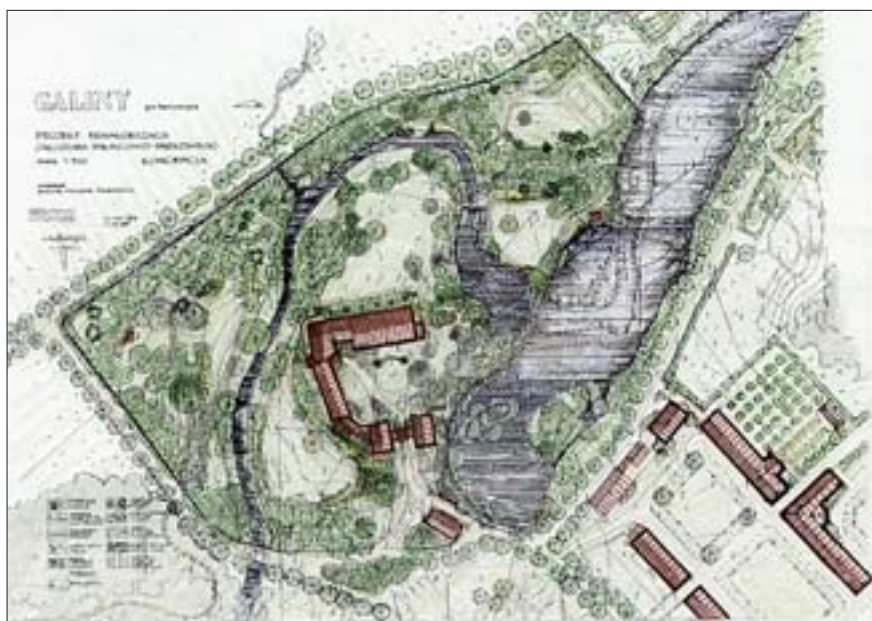
4. Galiny. Projekt rewaloryzacji parku. Opr. M. Zwierowicz.  
4. Galiny. Project of park revalorisation. Prep. by: M. Zwierowicz.

Projekt rewaloryzacji parku zakładał odtworzenie i uczytelnienie krajobrazowych wnętrzy parkowych z rozległymi trawnikami, otwarciem widoków wewnętrznych i w miarę możliwości zewnętrznych, co wymagało wycięcia znacznej części młodego samosiewu. Odtworzono sieć spacerowych alejek o nawierzchni brukowanej, ziemnej lub trawiastej w bezpośrednim otoczeniu pałacu oraz na skarpach, a także malownicze kamienne schodki. W obrębie dziedzica pałacowego i budynków sąsiadujących oraz na tarasach wypoczynkowych – przy oranżerii i nad kaskadami – zaprojektowano nawierzchnię z kostki kamiennej. W celu odizolowania parku od zewnętrznych tras komunikacyjnych zachowano skupiny samosiewów drzew i krzewów oraz dosadzono krzewy z innych części parku. Służy temu także wysoki mur ogrodzenia, w którym nie można było zrealizować przewidywanych „okien widokowych” ze względu na uciążliwość wspomnianych dróg.

sąsiedztwie. Zaprojektowano odtworzenie, w oparciu o rzekę, decydującej o charakterze parku skomplikowanej kompozycji układu wodnego: stawu z wyspą, tamy i kaskad zbudowanych z kilkumetrowej wysokości kamiennych murów oporowych, z tarasami kamiennymi oraz drewnianymi altaną i mostem nad kaskadą. W dalszej części parku brzegi rzeki już o naturalnym nurcie połączył drewniany łukowy mostek, a w pobliżu kaskady kamiennej na zboczu jaru poprowadzony został kolejny mostek. Odtworzony w dawnym zarysie staw parkowy umożliwia uruchomienie lokalnej, nowoczesnej elektrowni wodnej odpowiadającej potrzebom właścicieli. Jej lokalizacja w jarze nie koliduje z kompozycją parku.

Zaprojektowano nowe nasadzenia drzew, krzewów, bylin. Ważny był dobór gatunków i odmian uwzględniający, obok oczywistych walorów estetycznych, także przystosowanie do trudnych warunków klimatycznych pñ.-wsch. Polski. Ozdobne krzewy, takie jak magnolie i rododendrony zaprojektowano w miejscach eksponowanych, ale zacisznych; kwitnące rabaty – w najbliższym otoczeniu pałacu, przy oranżerii, szklanej werandzie, tarasach. W dalszych częściach parku przewidziano naturalistyczne grupy bylin i krzewów. Ściany drzew wokół poszczególnych

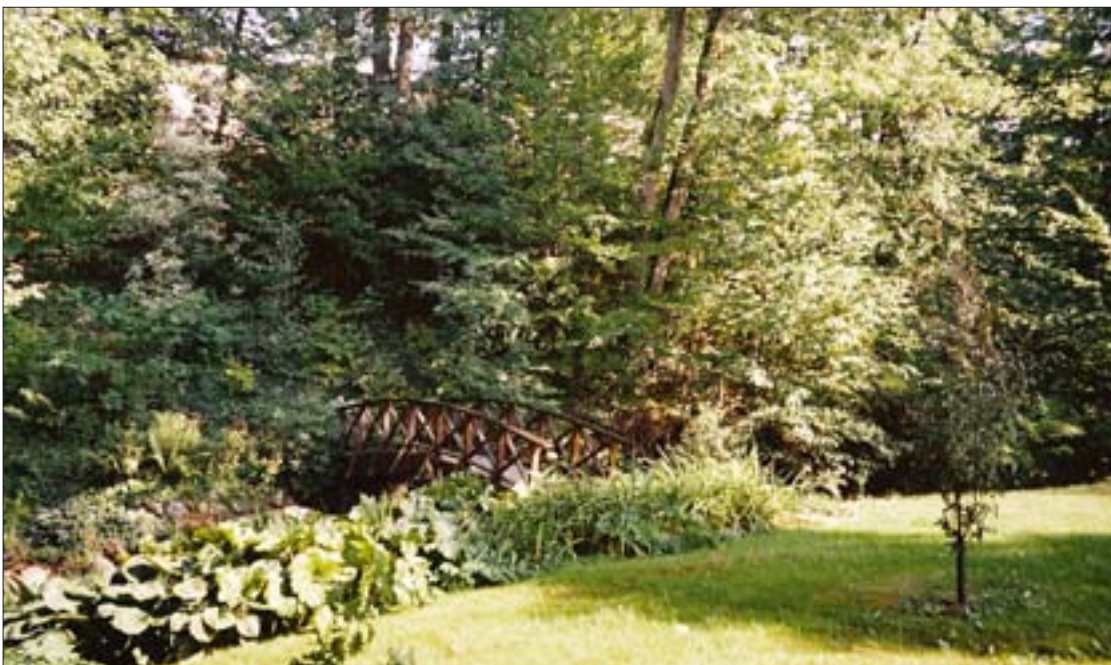
7. Galiny. Mostek nad rzeką we wsch. części parku. Fot. M. Zwierowicz.  
7. Galiny. Bridge over a river in the eastern part of the park. Photo: M. Zwierowicz.

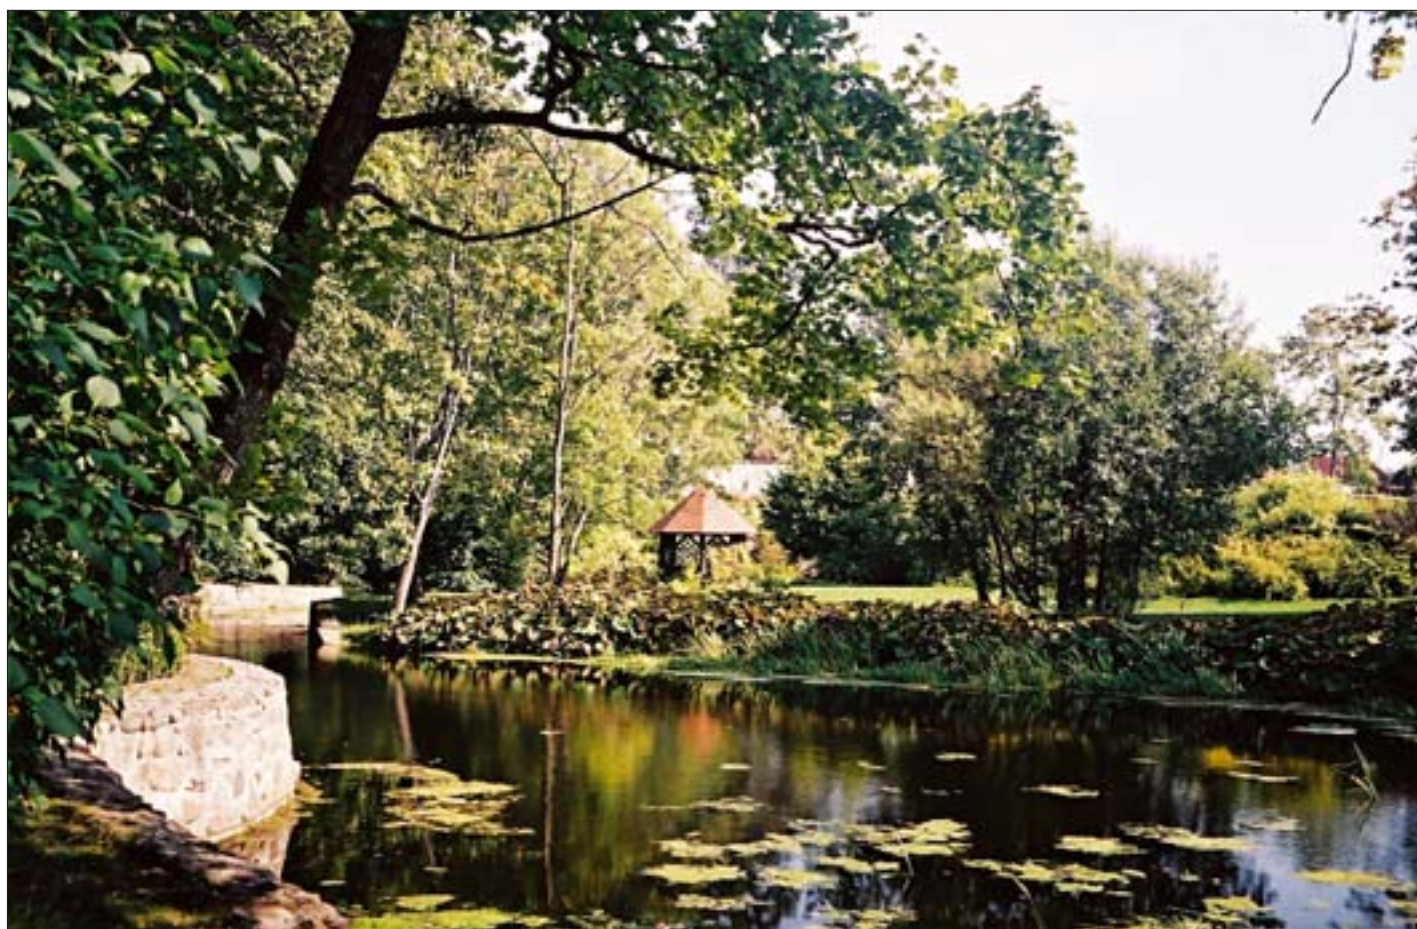
9. Galiny. Altana parkowa nad spiętrzaniem wody. Fot. M. Zwierowicz.  
9. Galiny. Park bower above a dam. Photo: M. Zwierowicz.

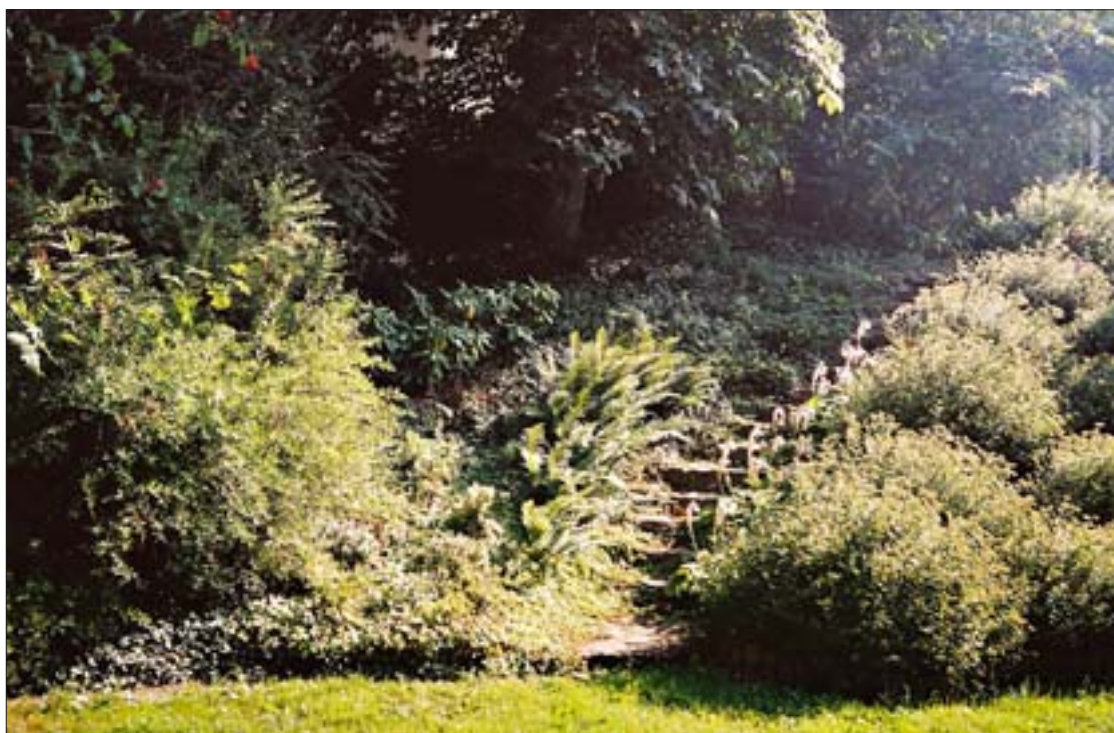
10. Galiny. Kamienne schodki przy płn. elewacji kompleksu pałacowego. Fot. M. Zwierowicz.

10. Galiny. Stone steps next to the northern elevation of the palace complex. Photo: M. Zwierowicz.

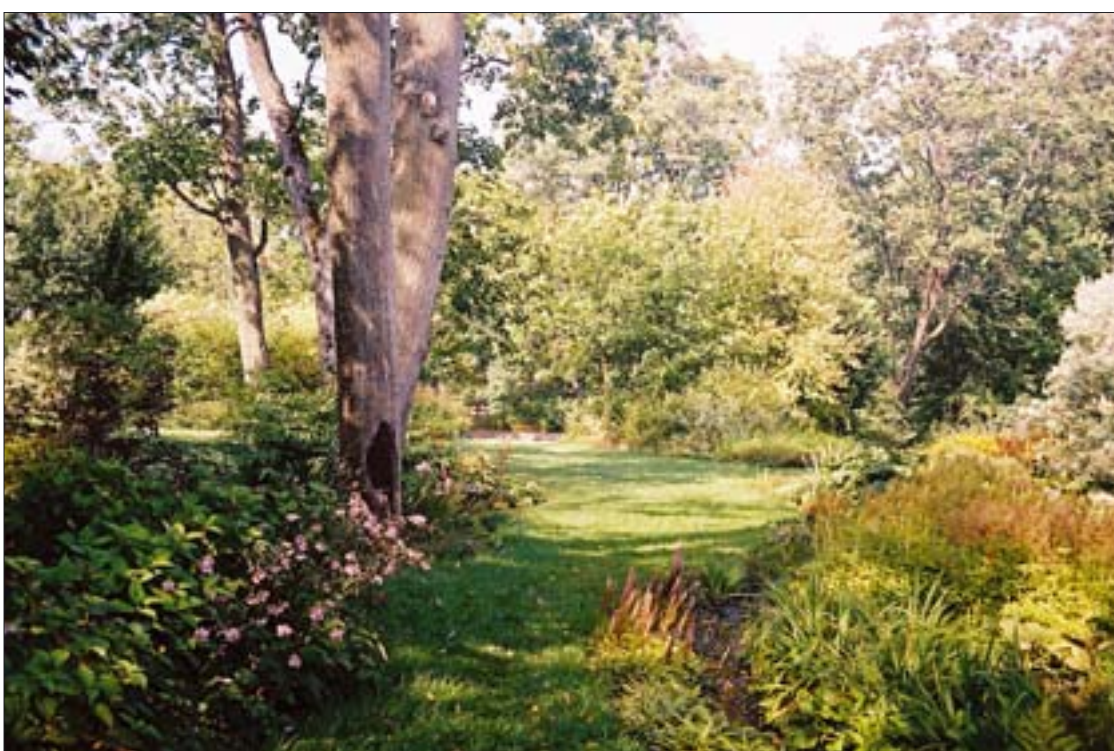
11. Galiny. Rabaty kwiatowe przy altanie w części płd. parku. Fot. M. Zwierowicz.

11. Galiny. Flower beds near a bower in the southern part of the park. Photo: M. Zwierowicz.

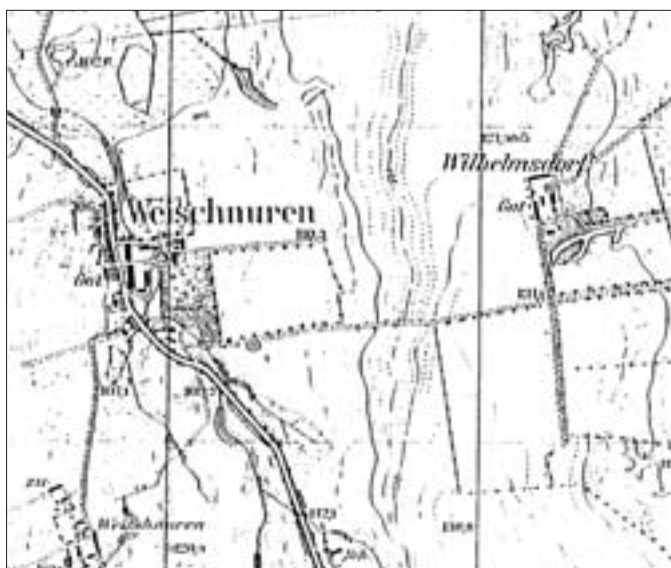
14. Wajsznory. Niemiecka mapa topograficzna z pocz. XX w.; majątek Wajsznory i sąsiedni w Wilamowie, obecnie lotnisko.  
 14. Wajsznory. German topographic map from the beginning of the twentieth century: the Wajsznory estate and the neighbouring estate in Wilamów, today: airstrip.

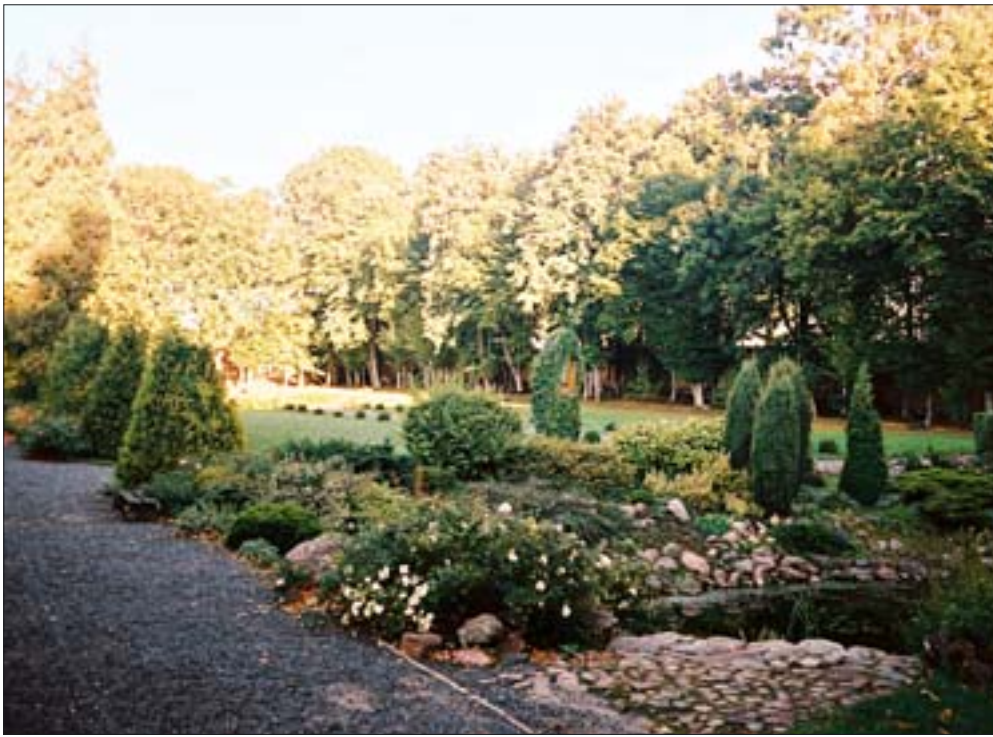
24. Stoczek Klasztorny. Widok na ogród ozdobny od strony wejścia do ogrodu. Fot. M. Zwierowicz.  
24. Stoczek Klasztorny. View of the ornamental garden seen from the garden entrance. Photo: M. Zwierowicz.

Koncepcja rewaloryzacji zakładała przywrócenie geometrycznego układu kwatrowego z podziałem całości terenu na dwie funkcje i zachowaniem wszystkich elementów historycznych. Główna aleja żywotnikowa oddziela południowy ogród ozdobno-wypoczynkowy, związany bezpośrednio z budynkiem klasztoru, od północnego ogrodu użytkowego przy budynkach gospodarczych. Wytyczono nowe ścieżki ogrodowe o nawierzchni żwirowo-ziemnej wydzielające trawiaste kwatery, odtworzono aleję żywotnikową uzupełnioną rabatami kwiatowymi. Kolisty plac na skrzyżowaniu alei zostały również podkreślone rabatami kwiatowymi, w przyszłości mają być uzupełnione rzeźbami sakralnymi. W części użytkowej planuje się odtworzenie sadu i warzywników. Na przekształcenie w regularne kwatery czeka ogródek skalny przy klasztorze, pilniejszą kwestią jest bowiem remont nie tylko muru wokół ogrodu, ale przede wszystkim całego kompleksu kościelno-klasztornego.
