Piotr Ogrodzki

Ośrodek Ochrony Zbiorów Publicznych

NOWE MOŻLIWOŚCI OCHRONY DREWNIANYCH ZABYTKÓW PRZED POŻAREM. SYSTEM GASZENIA MGŁĄ WODNĄ

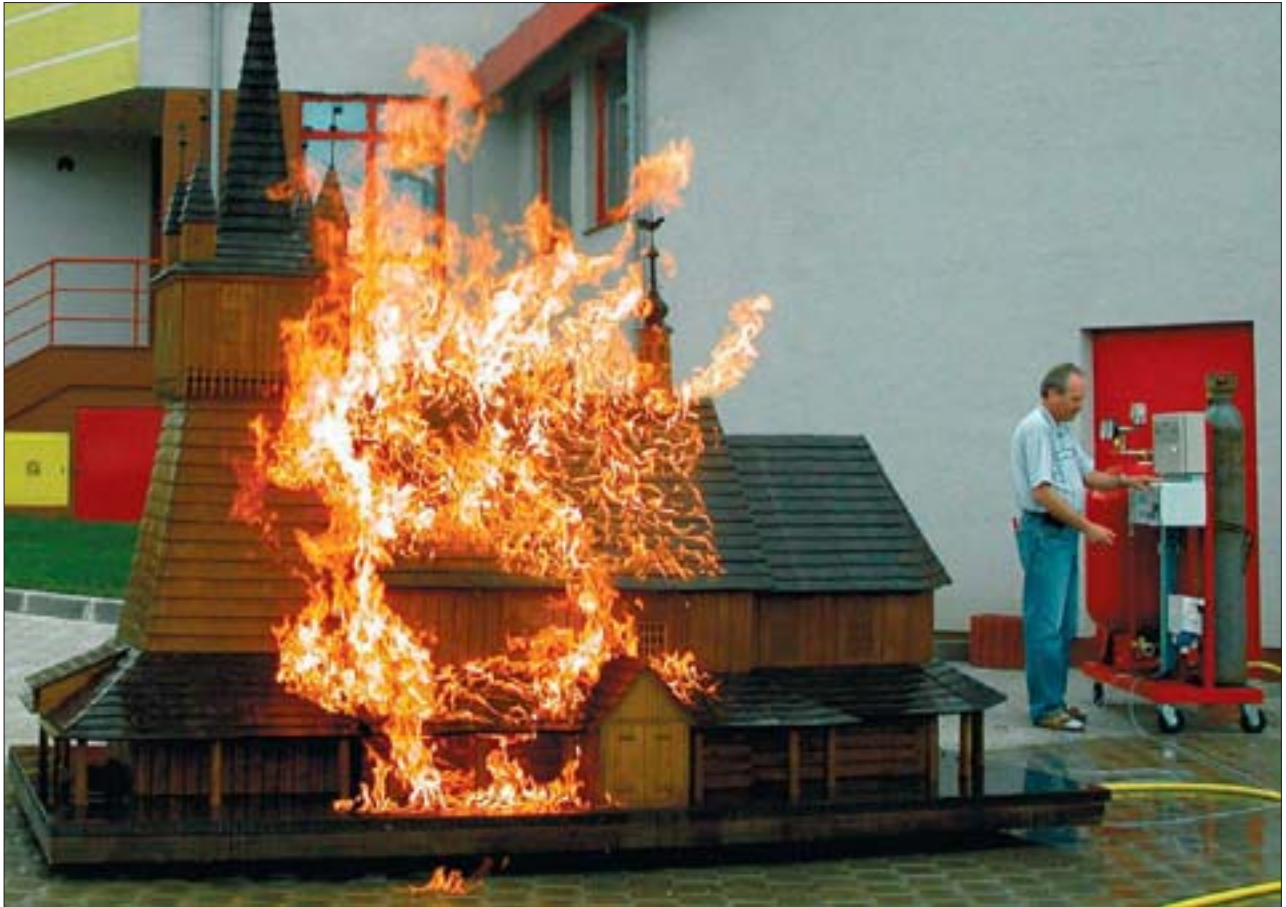
3. Z kościoła w Woli Justowskiej pozostała kopia. W jej wnętrzu zainstalowano system gaszenia mgłą wodną. Ten miniaturowy kościół był już wielokrotnie podpalany i nadal wygląda jakby się nic z nim nie działo. Gdybyż to samo można było powiedzieć o oryginale.

3. The only trace of the church in Wola Justowska is its copy, whose interior contains a water mist system. This miniature church has been the victim of arson upon numerous occasions, and still remains ostensibly unaffected. A pity that the same cannot be said about the original.

Oprócz prezentacji działania systemu na makiecie kościoła (model spalonego kościoła w Woli Justowskiej wykonany w skali 1:10) uczestnicy mogli zobaczyć działanie systemu zainstalowanego w zabytkowym kościele św. Sebastiana w Wieliczce. Tego dnia pierwszy system gaszenia mgłą wodną został oddany do eksploatacji. Nie będzie chyba przesadą, jeśli powiem, że działanie systemu zrobiło na wszystkich uczestnikach spotkania ogromne wrażenie. Kościół w Wieliczce nie należy do najmniejszych zabytków drewnianych. To właśnie jego wielkość, w połączeniu z możliwością gaszenia ewentualnego pożaru powstałego na zewnątrz, była pewnego rodzaju zaskoczeniem. W pokazie brali udział strażacy, którzy wykorzystali tę sytuację do przeprowadzenia ćwiczeń w ratowaniu zagrożonego zabytku.

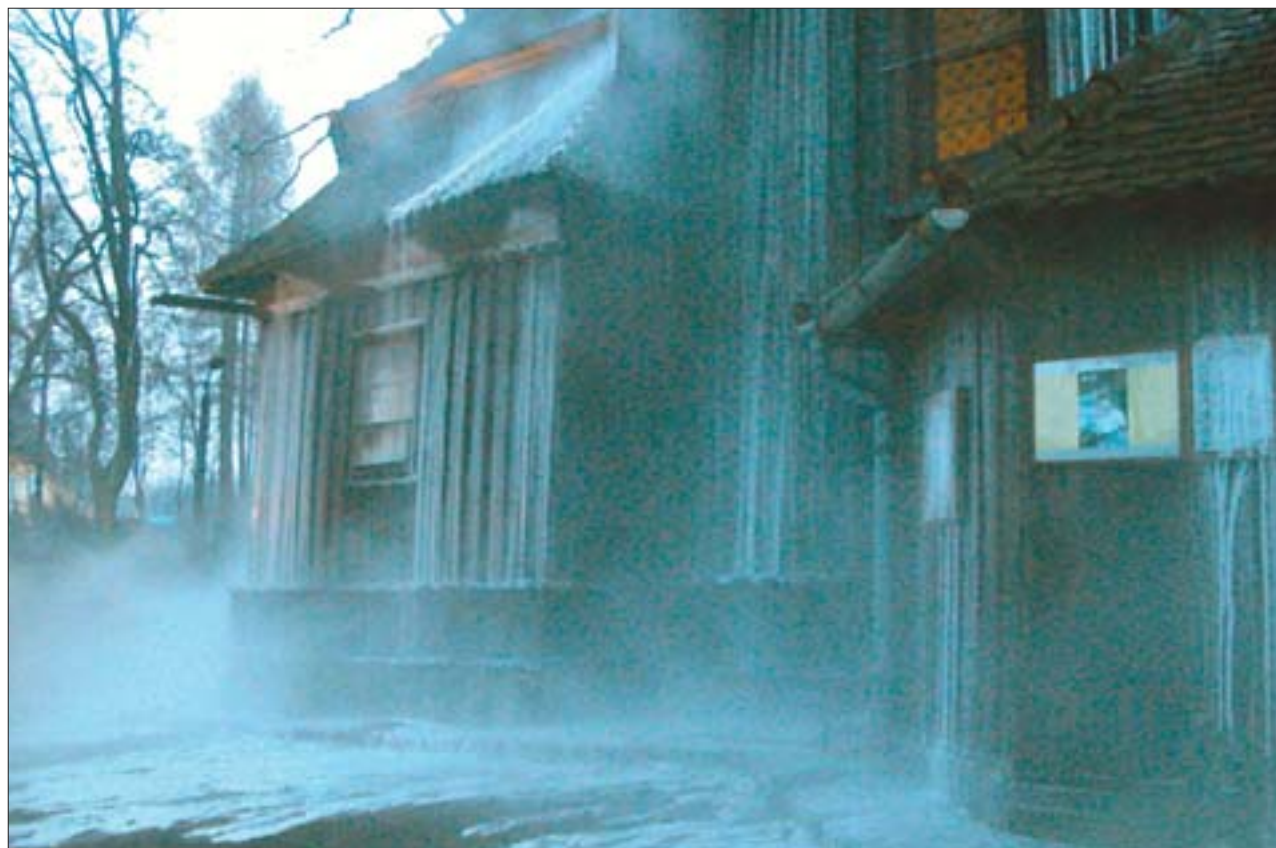
4. Zastosowanie systemu gaszenia mgłą wodną w praktyce. Pierwszy krok w ochronie zabytków drewnianych został zrobiony.

4. The practical application of the water mist system in putting out fires. The first step in the protection of wooden historical monuments has been made.

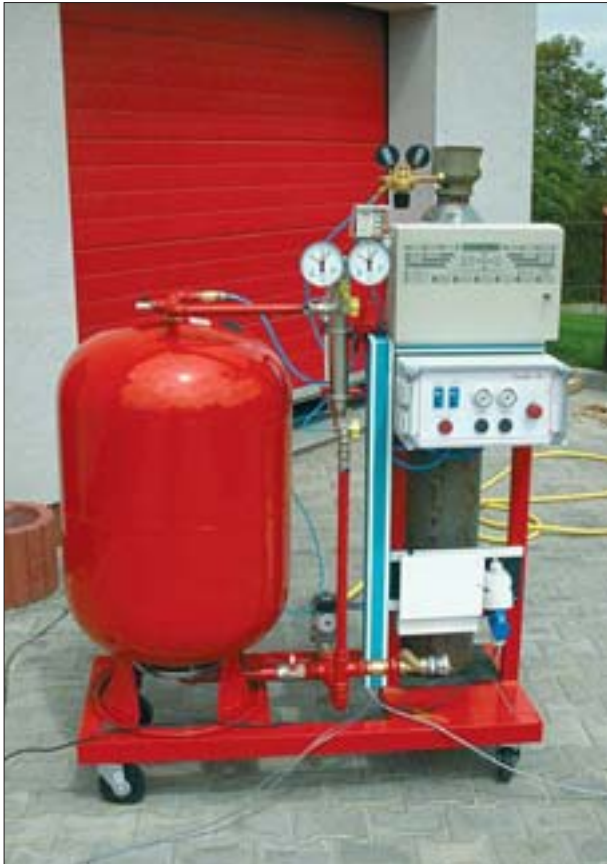
5. System gaszenia mgłą wodną jest szansą na ocalenie wielu zabytków przed podpaleniem, pożarem i zniszczeniem. Zestaw urządzeń jest niewielki i nie powinno być specjalnych kłopotów z znalezieniem dla niego miejsca.

5. The water mist system provides a chance for salvaging numerous monuments against arson, fire and destruction. The small set of the facilities eradicates problems with finding suitable space.

Cały system składa się z kilku zespołów. Należą do niego zespół detekcji, sterowania, zasilania wodnego i pneumatyki oraz instalacji rurowej wraz z niskociśnieniowymi dyszami mgłowymi³.

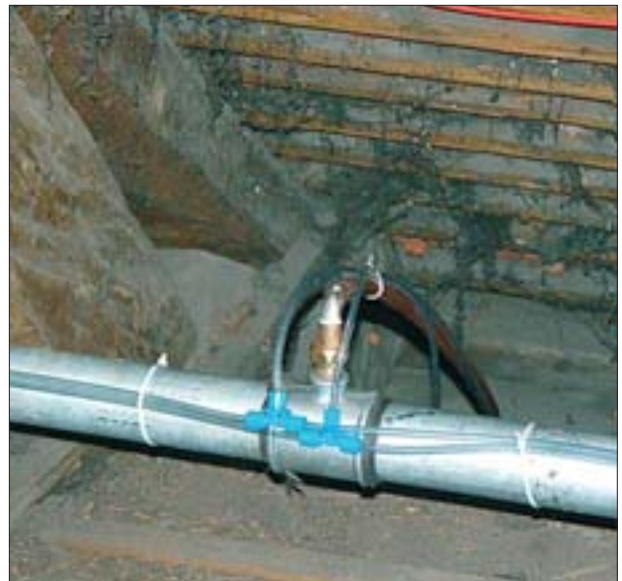
6. Poddasze zostało wykorzystane do rozprowadzenia instalacji rurowej. Rury główne wykonane są ze stali ocynkowanej, a połączenia z dyszami przy pomocy rur miedzianych. Pod okapem widoczne dysze i liniowe czujki temperatury.

6. The attic has been used for the pipes: the main pipes are made of galvanised steel, joined with the nozzles by means of copper pipes. Under the eaves – visible nozzles and temperature detectors.

Instalacja rurowa została wykonana w części z rur stalowych ocynkowanych, a w części z rur miedzianych. Piony zostały wyprowadzone w przestrzeń poddasza (przejście przez zakrytą) i tam rozprowadzone. Do maskowania rur wykorzystano listwy szalunkowe kościoła. W ten sposób rury instalacyjne całkowicie znikły z pola widzenia. W elewacji kościoła widoczne są tylko niewielkie dysze mgłowe. Z uwagi na wysokość ścian zewnętrznych kościoła dysze znajdują się na dwóch poziomach. Poziom pierwszy w połowie wysokości ścian, a drugi – pod okapem. Tam również zostały umieszczone liniowe czujki ciepła. Cała instalacja została wykonana niezwykle estetycznie i naprawdę nie szpeci zabytku. Myślę, że konserwatorzy zabytków powinni być zadowoleni z osiągniętego efektu.

The pipe installation is built partially of oxidized steel pipes and copper. Vertical pipes were introduced into the attic by means of a passage through the sacristy. The pipes were concealed with the battens and thus rendered them totally invisible. The church elevation contains only slightly discernible small mist nozzles. Owing to the height of the outer walls the nozzles are placed on two levels: halfway up the walls and underneath the eaves, together with heat detectors. The aesthetic execution of whole installation made it possible to avoid impairing the historical monument.

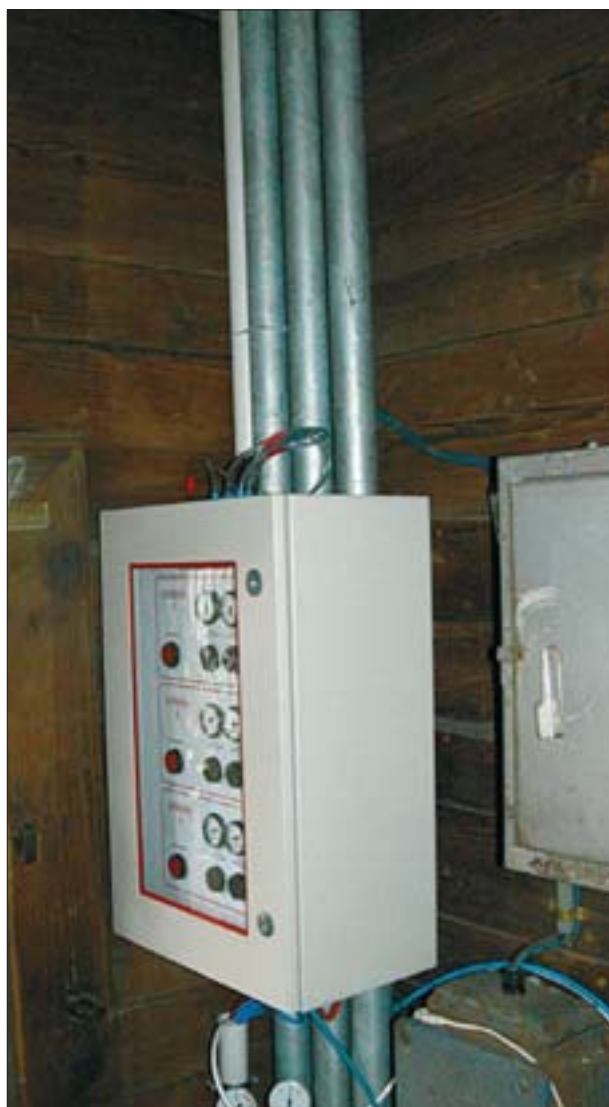
8. Centralka systemu została umieszczona w zakrystii.

8. The system control has been installed in the sacristy.

Zespół sterowania składa się z centralki "CERBER" wykorzystującej elementy logiki pneumatycznej. Centralka jest niezależna od zasilania elektrycznego, a jednocześnie dzięki zastosowaniu pneumatyki jej działanie jest niezawodne, zarówno po stronie detekcji, jak i wysterowania zaworów strefowych. Dzięki zastosowaniu czasomierzy pneumatycznych, centralka otwiera i zamyka zawory strefowe w ustalonych algorytmach czasowych, w przedziałach od 0 do 300 sek. (tylko w przypadku instalacji gaśniczej wewnętrznej). Pozwala to na optymalne dobranie ilości wody w tzw. impulsowym dozowaniu. Użycie dwóch liczników czasu zapewnia dobranie czasu wypływu środka gaśniczego, jak również czasu przerwy. Ponadto na panelu czołowym znajduje się przycisk „GOTOWOŚĆ” służący do wyzerowania układów logicznych pneumatycznych, oraz przycisk „STOP” służący do przerwania programu gaszenia w dowolnej chwili. Całość elementów jest zabudowana w hermetycznej metalowej szafce z przeszkloną ścianką frontową. Gabaryty szafki są dobierane w zależności

Centralka systemu gaszenia (zespół sterowania) została zainstalowana przy bocznym wejściu do kościoła, a zespół zasilania wodnego i pneumatyki umieszczony w betonowym, podziemnym zbiorniku na terenie przykościelnym. W ten sposób, bez konieczności budowy dodatkowego obiektu pomocniczego, rozwiązano problem lokalizacji hydroforów, butli z gazem, zaworów i innych elementów zasilania wodnego. Początkowo zamierzano wykorzystać do tego celu kryptę, znajdującą się pod kościołem. Zrezygnowano jednak z tego pomysłu. Sądzę, że wybór podziemnego, betonowego zbiornika to zdecydowanie lepsze rozwiązanie, bowiem niewiele kościołów dysponuje kryptami, a teren przykościelny, mniejszy lub większy, znajduje się wszędzie. Dla żelbetowej komory potrzebne jest zaledwie 10 m² powierzchni.
